長良川河口堰の最近の管理状況について

平成21年 2月 9日

独立行政法人水資源機構
長良川河口堰管理所

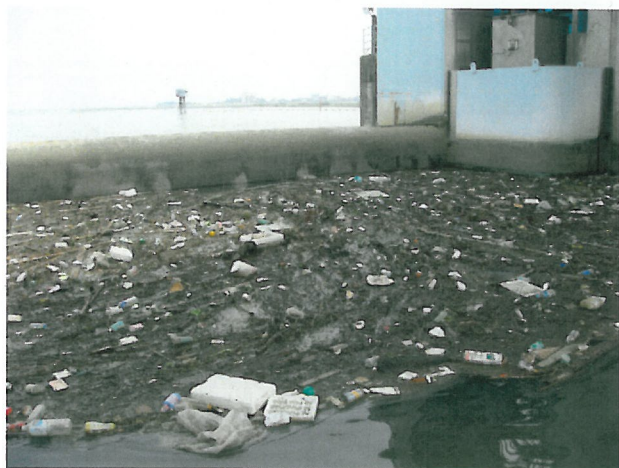
- ・出水時には、上流域から大量の流木やゴミ等の流下があり、堰下流域での漁業活動に支障が生じている。
- ・管理所においても国土交通省と連携をとり、出水後、堰上流部に滞留した流木、ゴミ等の収集除去を実施している。
- ・流木や刈草については、環境に配慮し、かつ、地域で有効に活用することを目的として、堆肥化することによりリサイクルを行っている。

(堰上流部に滞留した流木・塵芥)

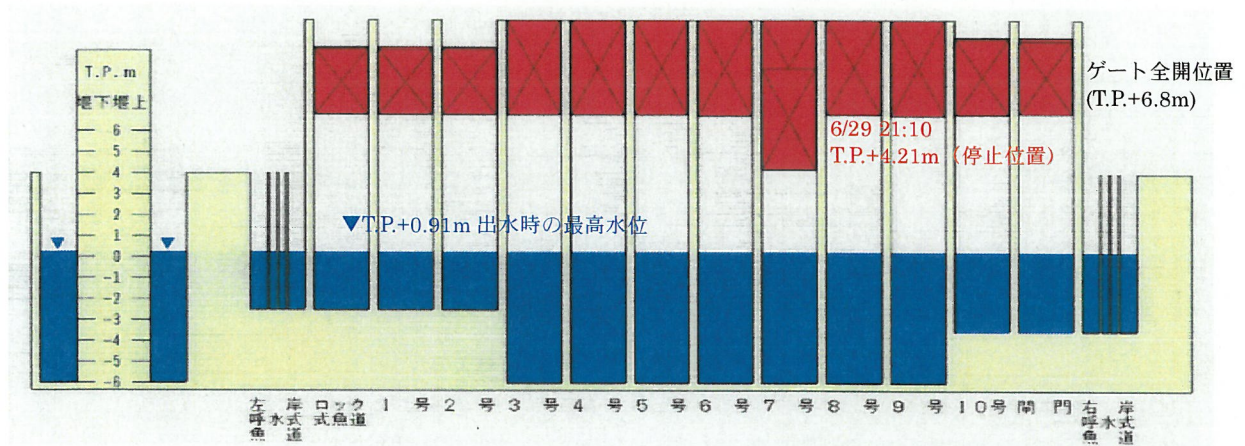
(6 月 29 日の調節ゲート操作状況図)

平成 20 年 6 月 29 日にあった出水時の対応として、ゲートの全開操作を実施したところ、10 門ある調節ゲートのうち 7 号ゲート（下段扉）片側の主モータの電磁ブレーキが誤作動し、ゲートが急停止した。そこで、予備モータに切り替えてゲートの引上げを再開したが、この予備モータの軸が破断して、7 号ゲートが再び停止し操作不能な事態となった。しかし、河川管理者とも連携を執り適切な対応をしたので、洪水の流下等への支障は生じなかった。

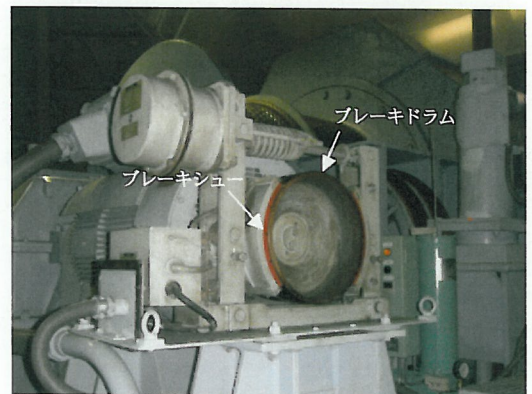
(主モータ電磁ブレーキ全景)

ブレーキシューが摩擦熱により膨張し、ブレーキが制動してしまったので、冷却後、ブレーキドラムとブレーキシューとの隙間を再調整し、当日復旧した。

今年5月の点検時に行ったブレーキの隙間の再調整が適切でなかったことが直接的な原因であると考えられる。一方、隙間の変動は電磁ブレーキ装置の経年劣化によるものもあることが判明した（従来からの点検では劣化の兆候を把握することは難しい）。

今後は定期点検時に運転中のブレーキドラムの過熱状態を確認するなど点検内容の追加とゲート操作時においても異常を早期に発見する監視センサーの設置について検討する。

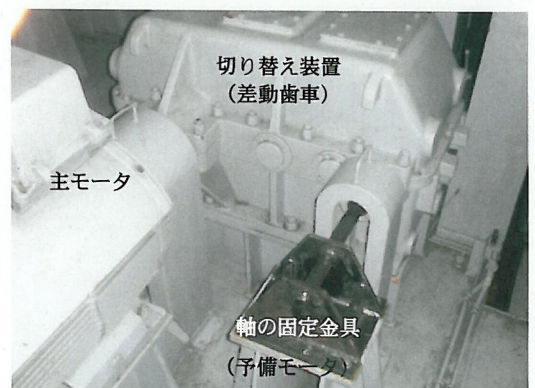
(調節ゲート開閉装置全景)

緊急的な措置として、隣接する 8 号ゲートの予備モータを付け替え、翌日の早朝に主モータでのゲート操作を行った。

その後、8 月 7 日に修理した予備モータを再設置し、復旧を完了した（この間、軸の固定金具を製作し、ブレーキの代用として平常時のゲート操作に対処）。

破断面の観察結果などから、回転曲げ応力による疲労破壊によるものと推察される。この応力が発生した原因は、予備モータの設置位置を決めていた2本のノックピンのうち1本が、かなり以前から破断していた事実があり、モータ軸の芯ズレによるものと推察できる（ノックピンの破断原因の特定は困難）。

今後は定期点検時に継ぎ手部の軸芯を定期的に計測し、芯ズレの状態把握や軸径を太くするなどの対策を施すことが必要である。
