## <付図10> 崩落事故の推定原因

## 中央新幹線、中央アルプストンネル(山口)非常口トンネルの 地上部土砂崩落について

- ・東海旅客鉄道株式会社
- ・独立行政法人 鉄道建設・運輸施設整備支援機構
- ・鹿島・日本国土開発・吉川  
中央新幹線、中央アルプストンネル(山口)特定建設工事共同企業体

## 4. 崩落事故の推定原因と復旧計画

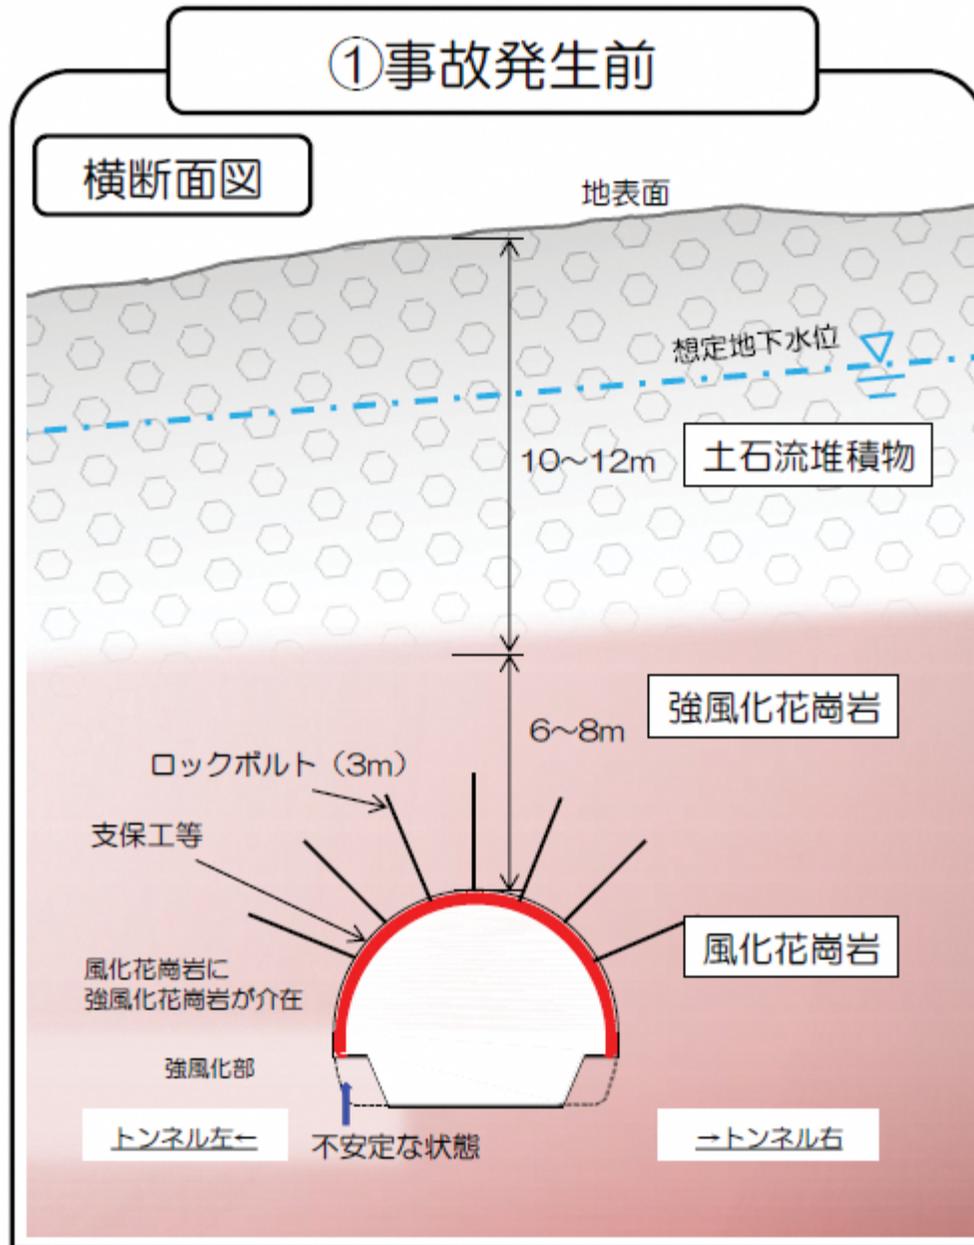
- ✓ トンネル左上部から下部まで強風化花崗岩が介在
- ✓ 特にトンネル左下部付近は地耐力が小さい強風化花崗岩(不安定地山)が介在
- ✓ 掘削機械の作業スペース確保のため、不安定地山に適さない掘削断面形状

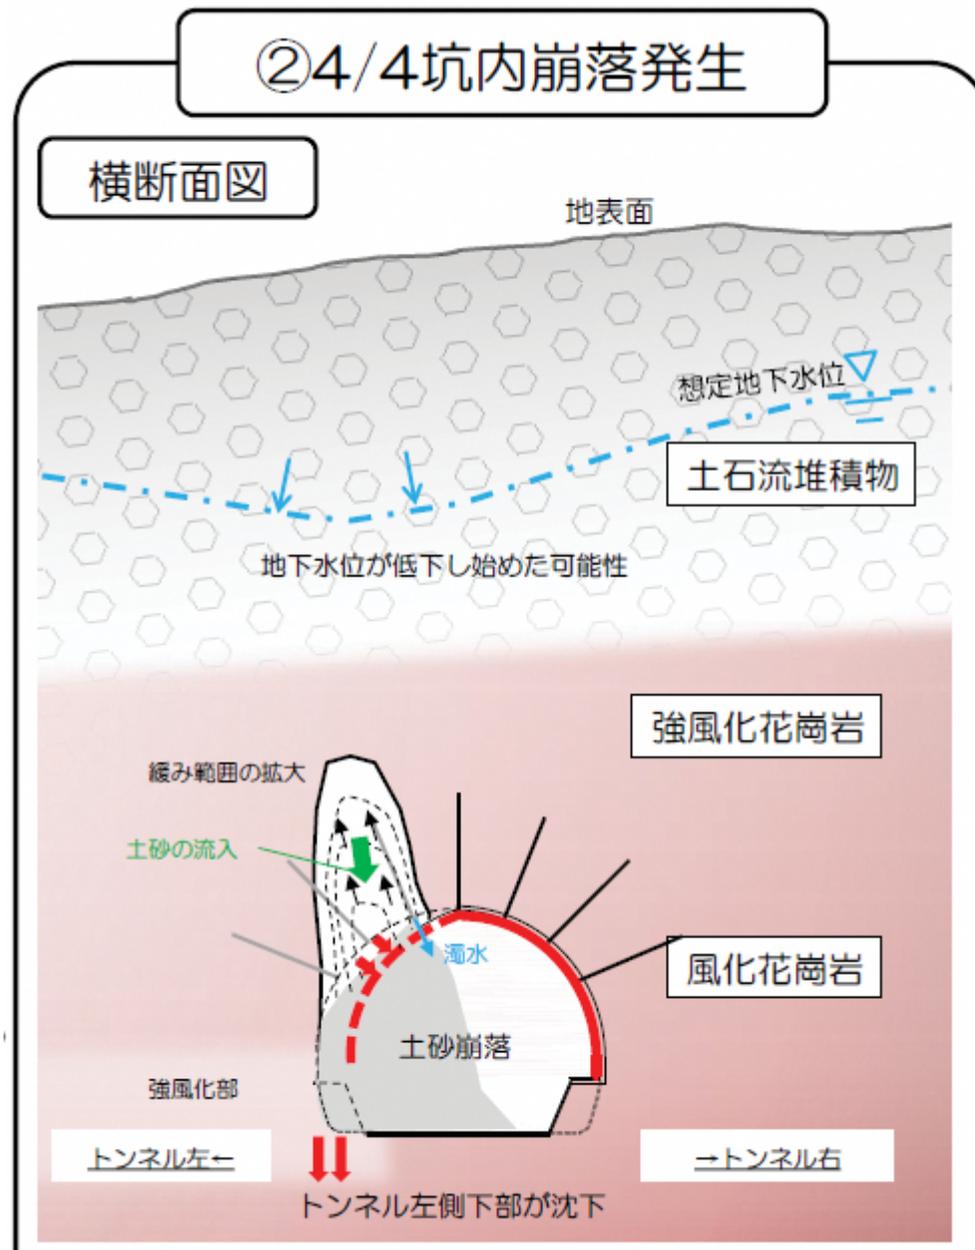
## <付図11> 崩落事故の推定原因

- ✓ 掘削面より約5m後方のトンネル左上部のロックボルト孔から濁水が発生し、徐々に増加
- ✓ 支保工等の脚部の強風化花崗岩が荷重の増加に耐え切れず沈下、支保工等が崩壊し、トンネル内に土砂が崩落
- ✓ 土砂崩落によりトンネル上部が緩み、その範囲が徐々に拡大

※ 4/5～4/7まで、応急対策としてトンネル内等の土砂崩落部に向け、エアモルタル等による空洞充填を実施

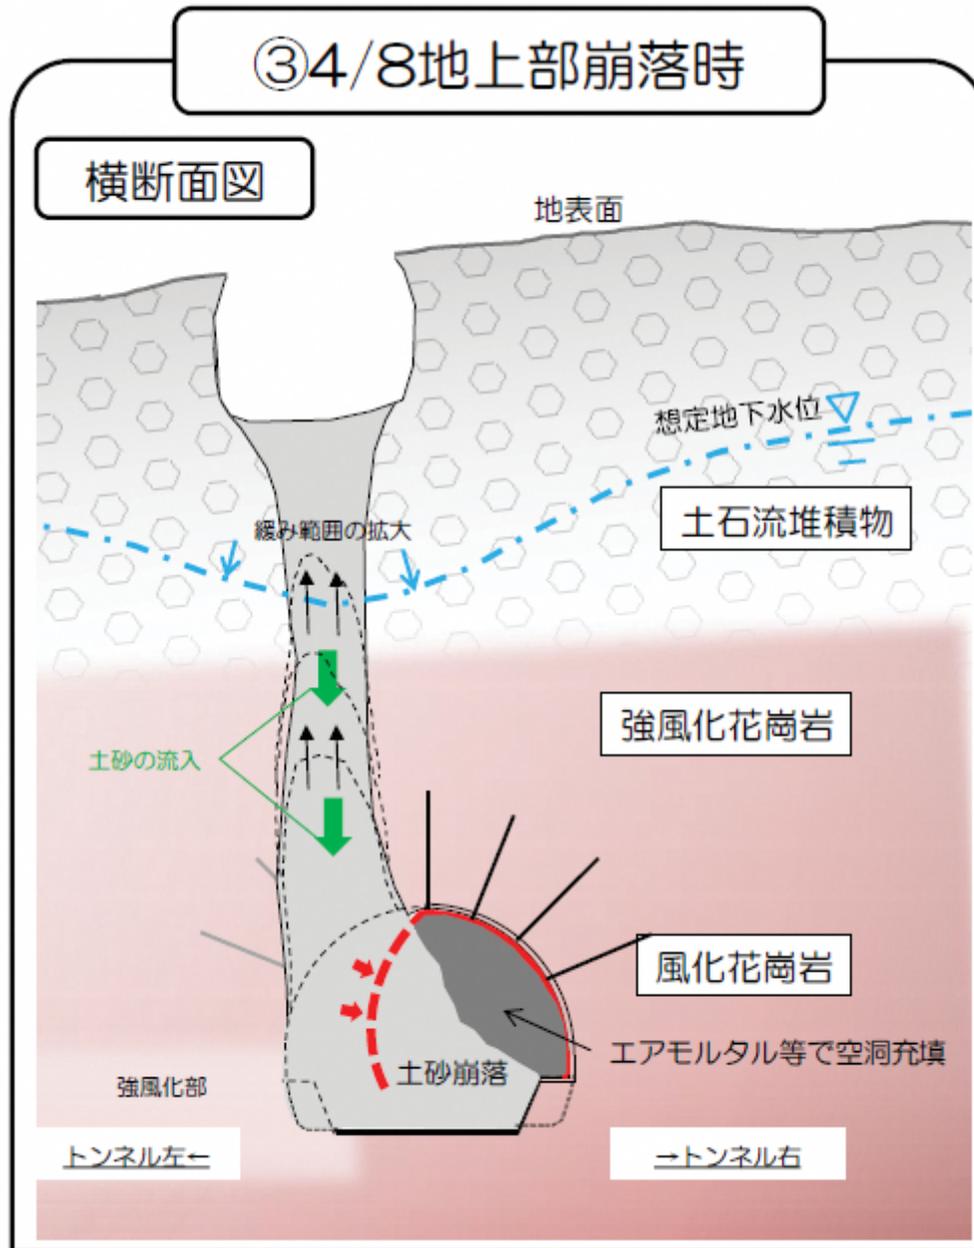
## <付図12> 崩落事故の推定原因

- ✓ 緩み範囲が徐々に上方へ拡大
- ✓ 土石流堆積物の層まで到達して地上部の崩落につながった

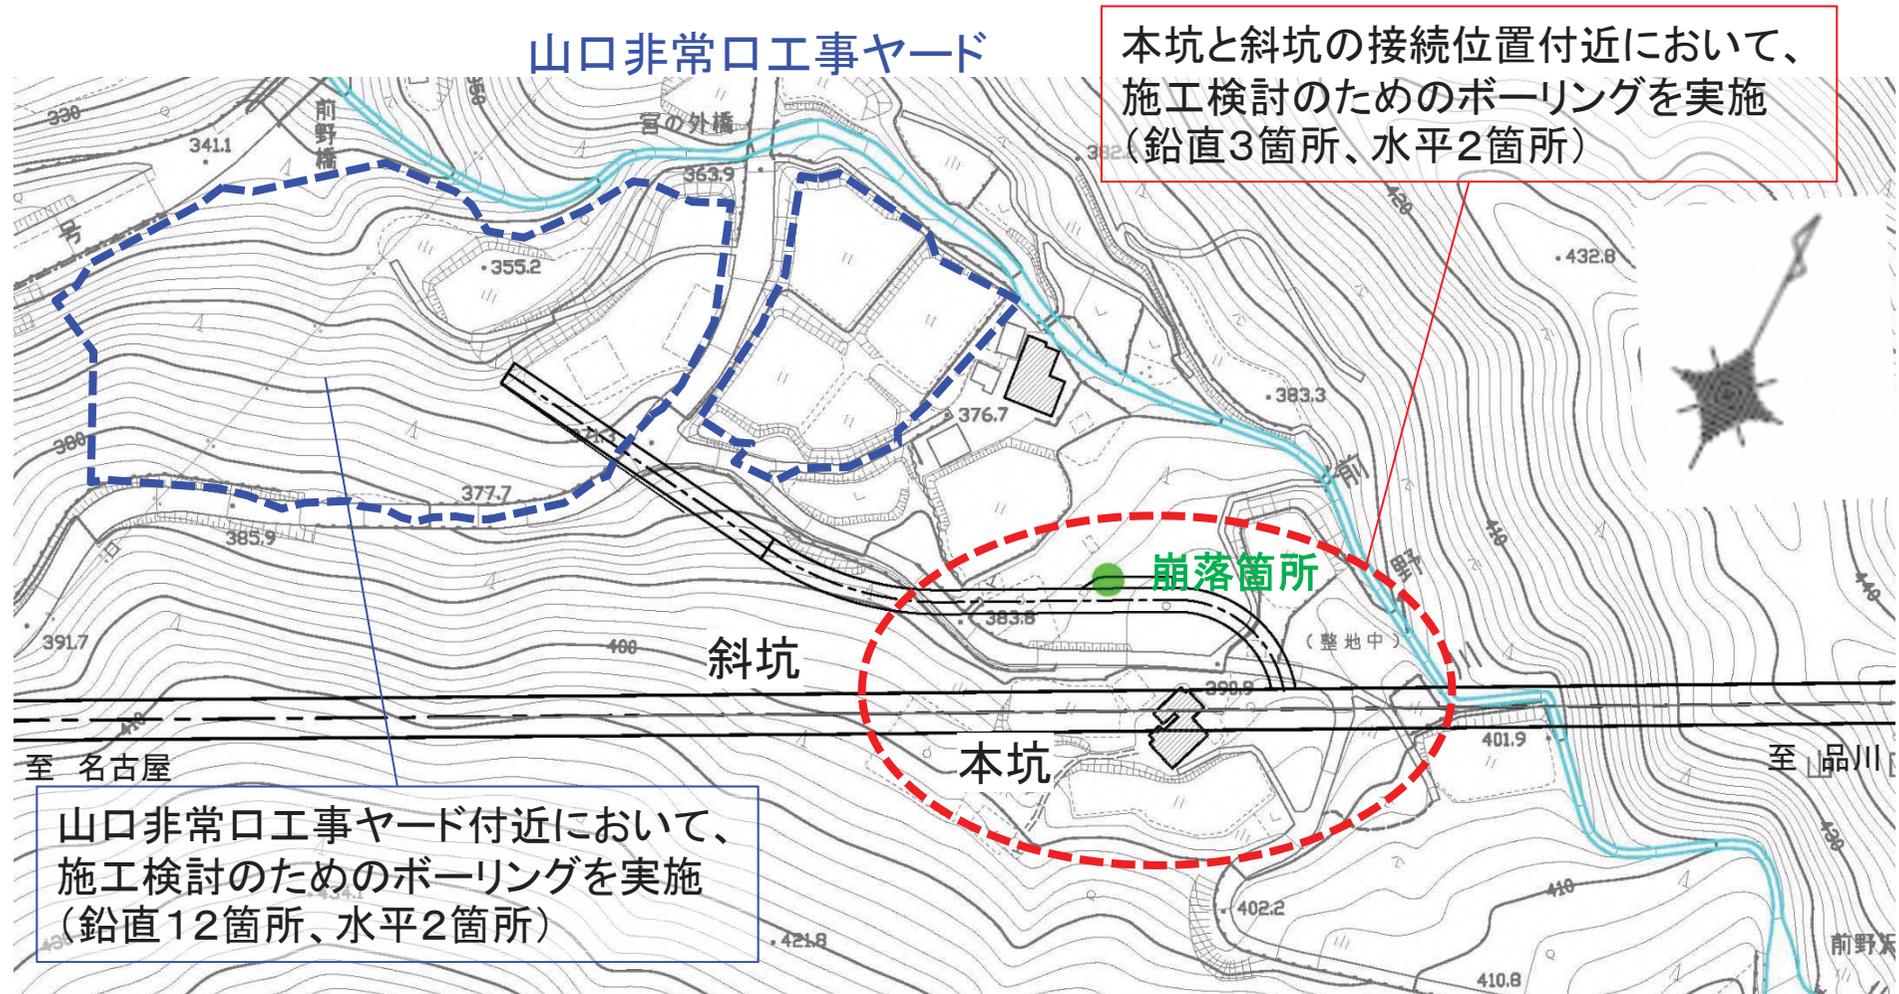
## <付図13> 崩落事故の原因の分析(計画時)

➡ 地質調査の結果により、先行支保工などの補助工法は不要とした。  
ベンチカット工法を採用しているが、ベンチカット工法の採用や掘削断面形状については、JVが作成した施工計画書に記載され、鉄道・運輸機構がその内容を確認し承諾している。

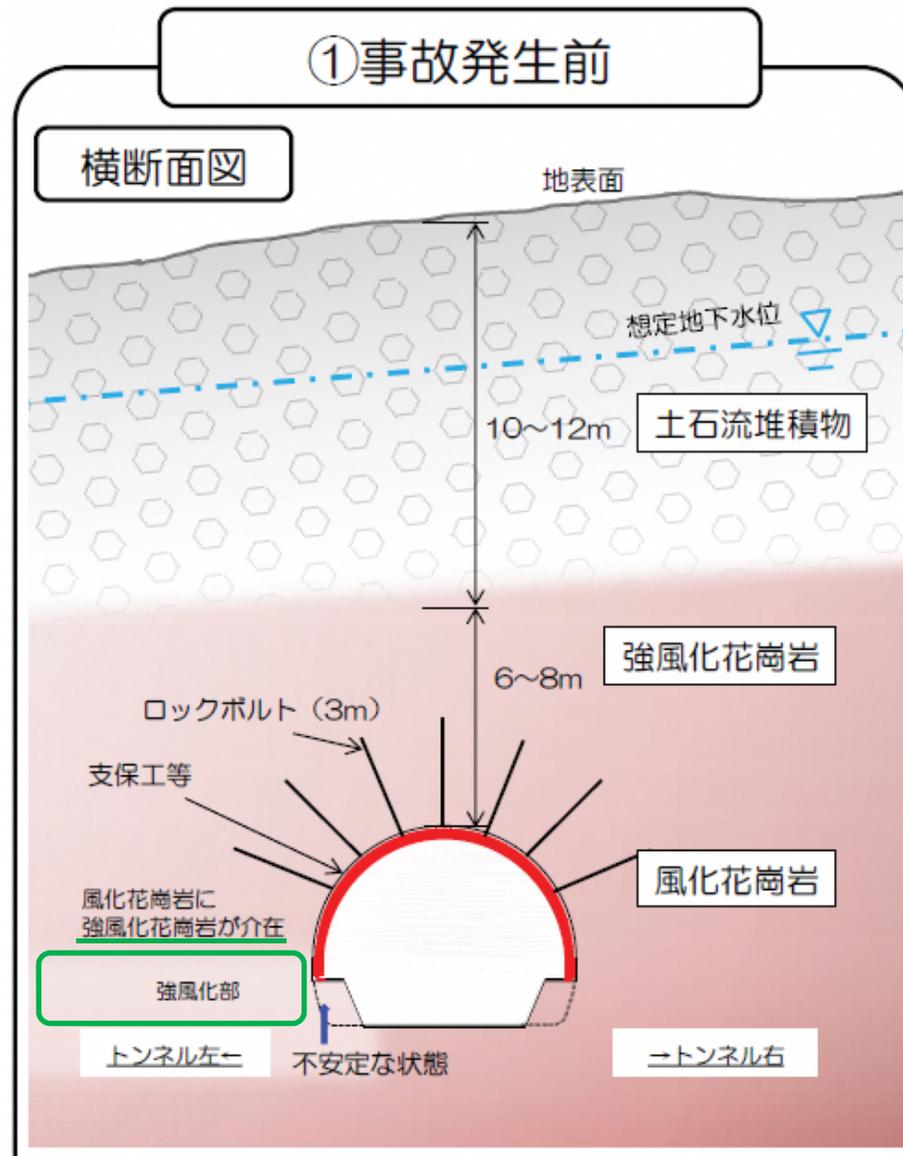
## <付図14> 崩落事故の原因の分析(工事中)

切羽観察において、崩落部付近で左側の強度が低くなってきていることを確認していた。

切羽左側は、風化の影響を強く受けた地山で、ブレーカーで容易に掘削できる程度に軟らかい

しかしながら、補助工法を適用せず、不安定地山に適さない掘削断面形状のまま施工していた。

4月4日にトンネル内で土砂崩落が発生した。

一般的に斜坑などの小断面のトンネルでは、掘削機械の作業スペース確保のために、下段ベンチの中央部を掘削することがある。その場合、地山状況に応じて脚部の補強を行うことがあるが、工事前に実施した地質調査の結果、補強しなくても問題ないと判断していた。

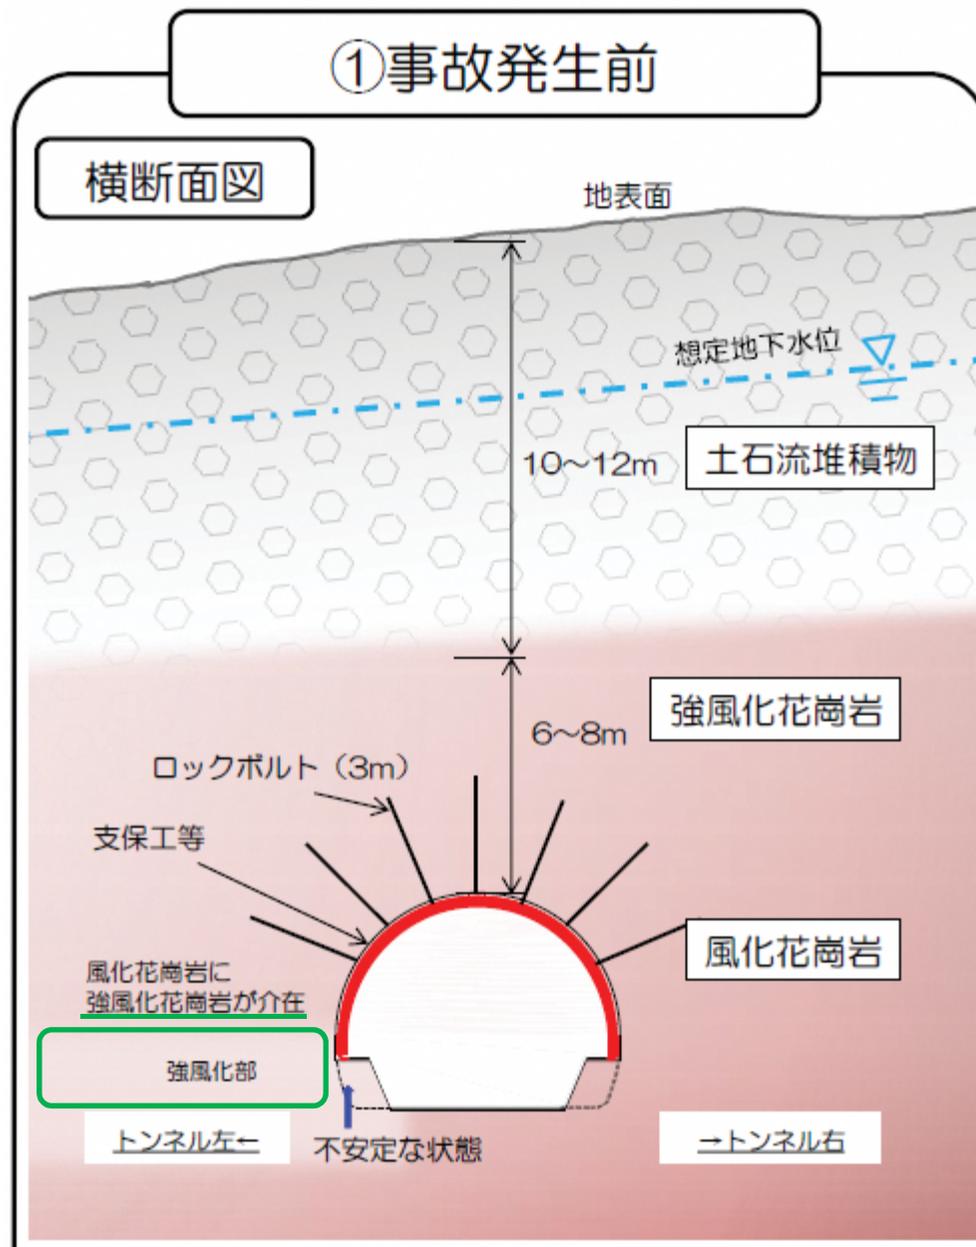
## <付図16> 崩落事故後の地質調査結果

- トンネル左下部周辺は、風化花崗岩に強風化花崗岩が介在した地質であった。
- 崩落部周辺はトンネル直上に風化花崗岩及び強風化花崗岩が6~8m程度まで分布し、更にその上部は土石流堆積物が10~12m程度堆積していた。

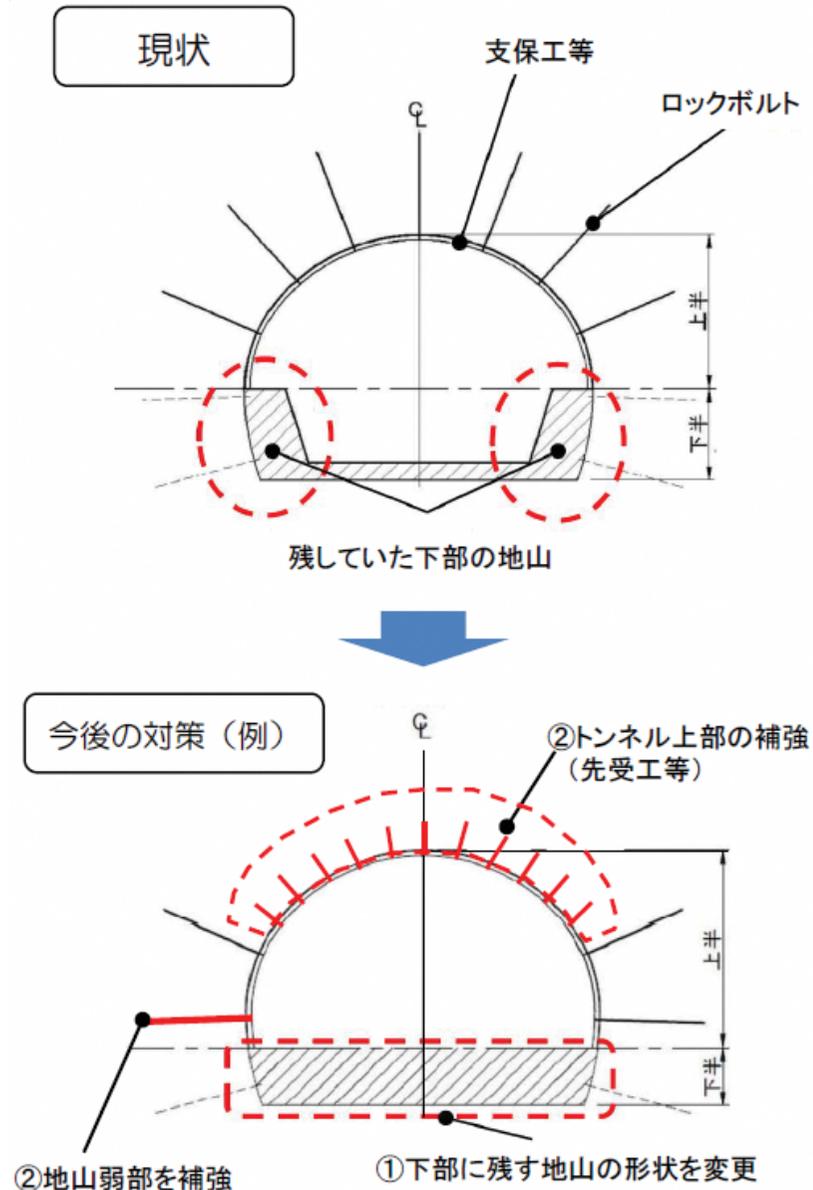
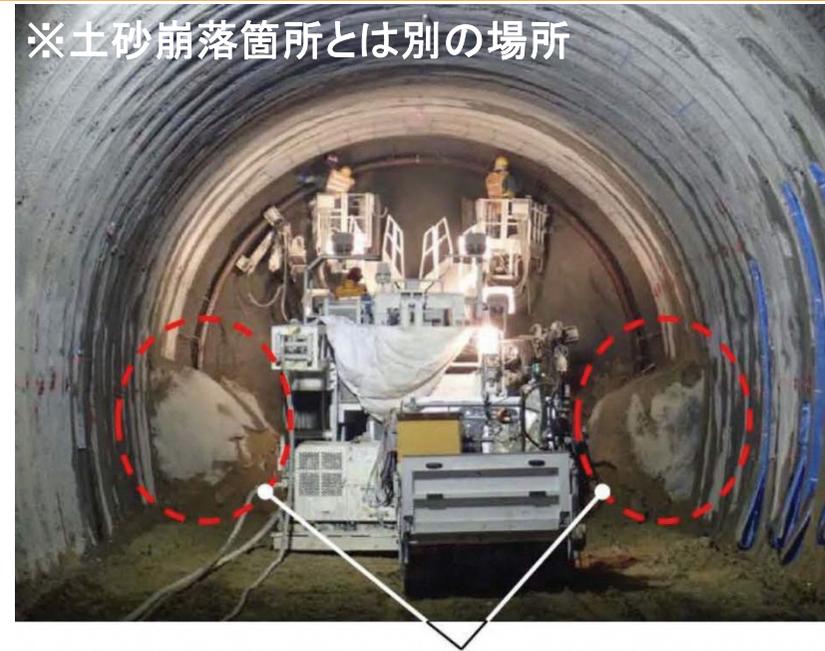
## <付図18> 今後の対策

トンネル下部の地山の掘削前状況

復旧完了後の掘削にあたっては、地山状況を掘削面ごとに適切に評価(必要により、地質専門家の判断を求める)するとともに、不安定な地山の場合は下記の対策を実施

- ①掘削断面形状を見直し、坑内計測の頻度を上げるなど、慎重な施工管理を徹底
- ②事前にトンネル上部の補強や、地山弱部を補強するなど最適な補助工法を実施

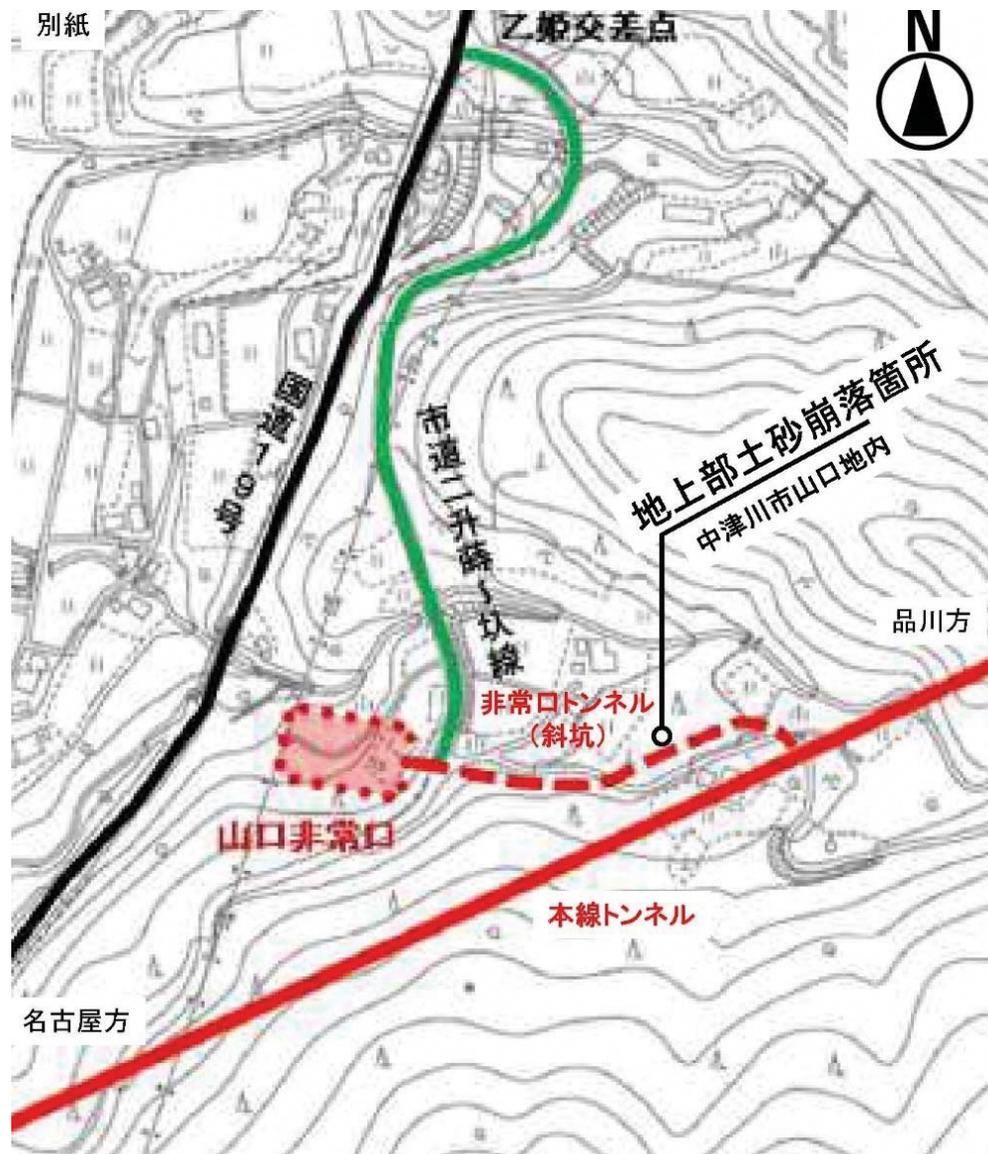
非常口トンネル(斜坑)の作業中に地上部(雑木林)の土砂崩落を確認した。

日時：平成31年4月8日(月)  
午前7時00分頃 晴れ

場所：岐阜県中津川市山口地内  
斜坑入口から200m付近

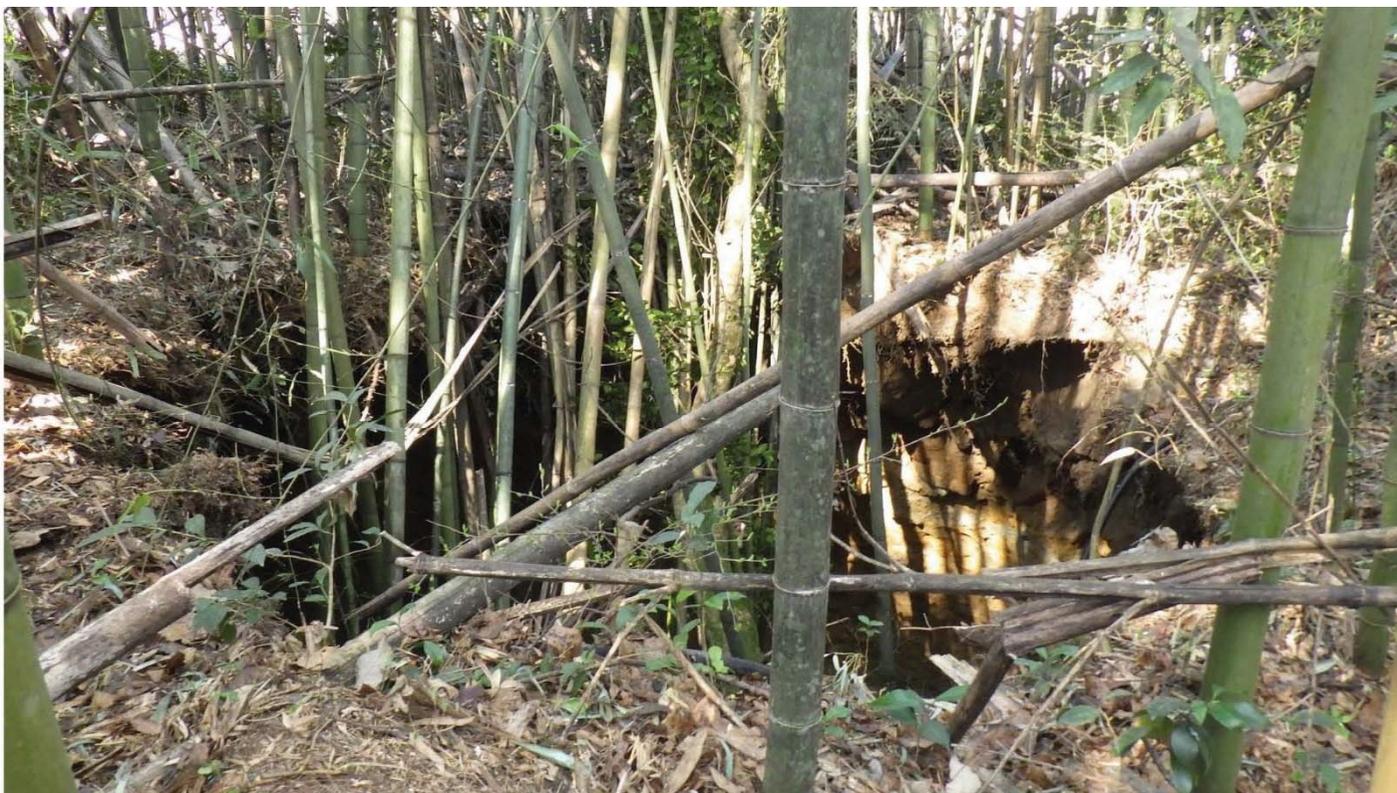
被害の状況 : 地上部(雑木林)の土砂崩落状況直径8m程度、深さ5m程度。  
第三者及び斜坑内の作業員の被災はなかった。

発生状況 : 4月4日(木)斜坑内において小崩落が発生したため斜坑内の  
復旧作業を実施していたところ、4月8日(月)午前7時頃、地上  
部(雑木林)の土砂崩落を確認した。

地上部土砂崩落状況 (平成31年4月8日撮影)

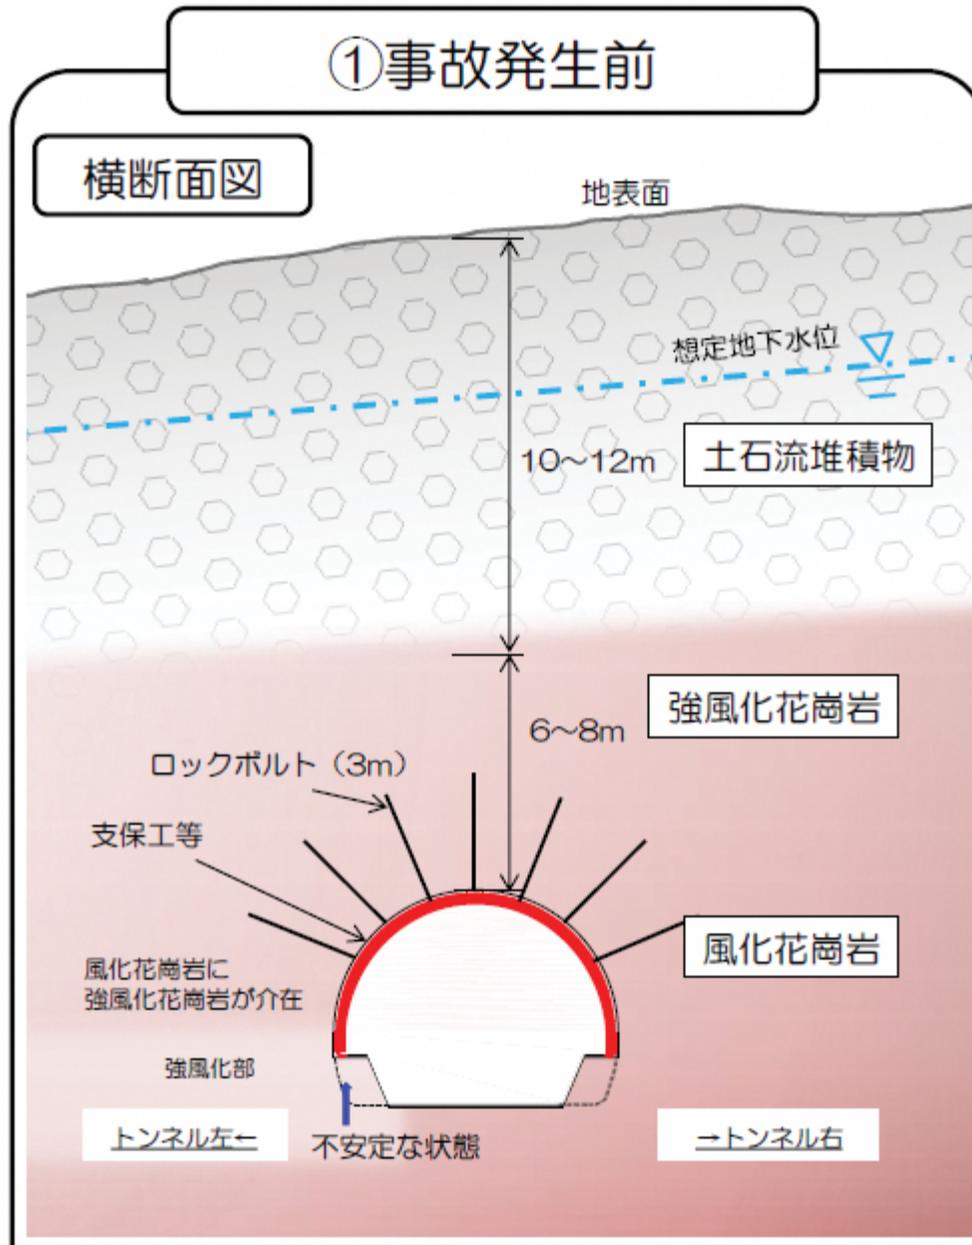
# 推定原因

- ✓ トンネル左上部から下部まで強風化花崗岩が介在
- ✓ 特にトンネル左下部付近は地耐力が小さい強風化花崗岩(不安定地山)が介在
- ✓ 掘削機械の作業スペース確保のため、不安定地山に適さない掘削断面形状

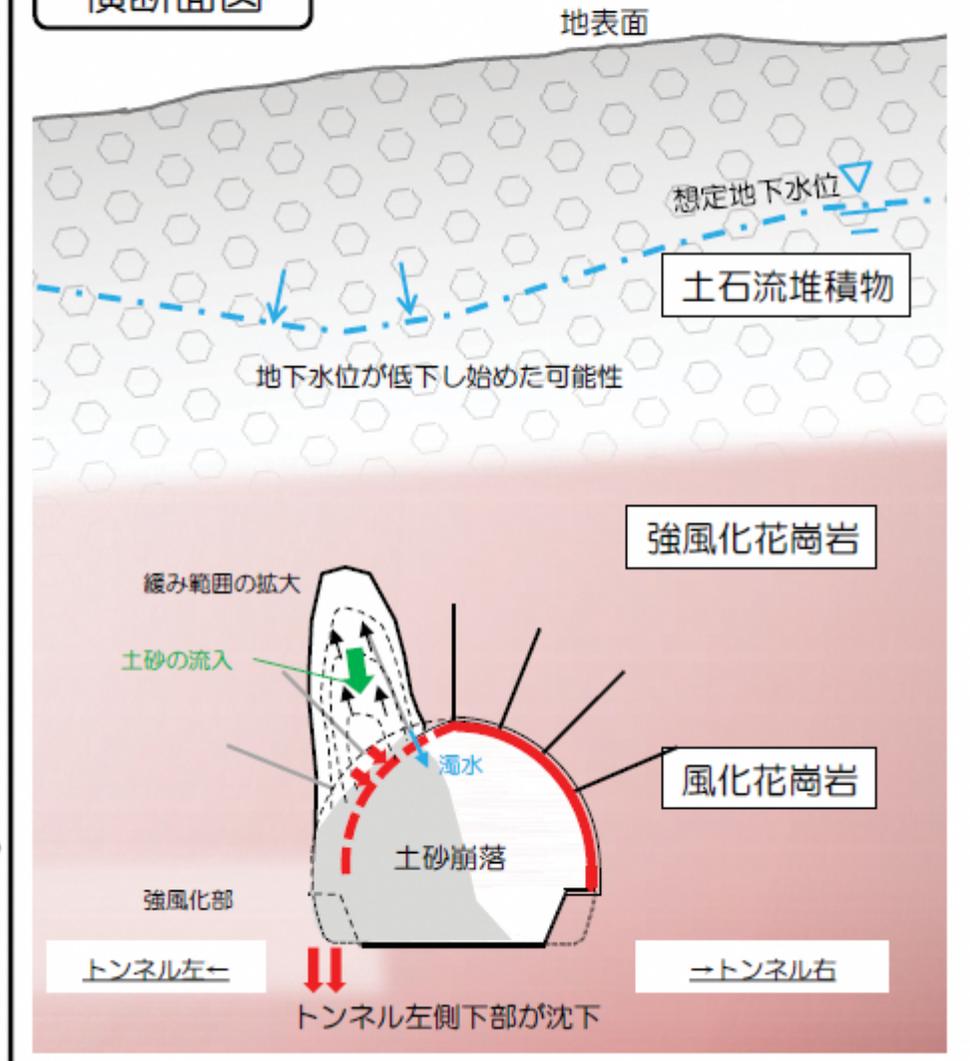
## ②4/4坑内崩落発生

- ✓ 掘削面より約5m後方のトンネル左上部のロックボルト孔から濁水が発生し、徐々に増加
- ✓ 支保工等の脚部の強風化花崗岩が荷重の増加に耐え切れず沈下、支保工等が崩壊し、トンネル内に土砂が崩落
- ✓ 土砂崩落によりトンネル上部が緩み、その範囲が徐々に拡大

※ 4/5～4/7まで、応急対策としてトンネル内等の土砂崩落部に向け、エアモルタル等による空洞充填を実施

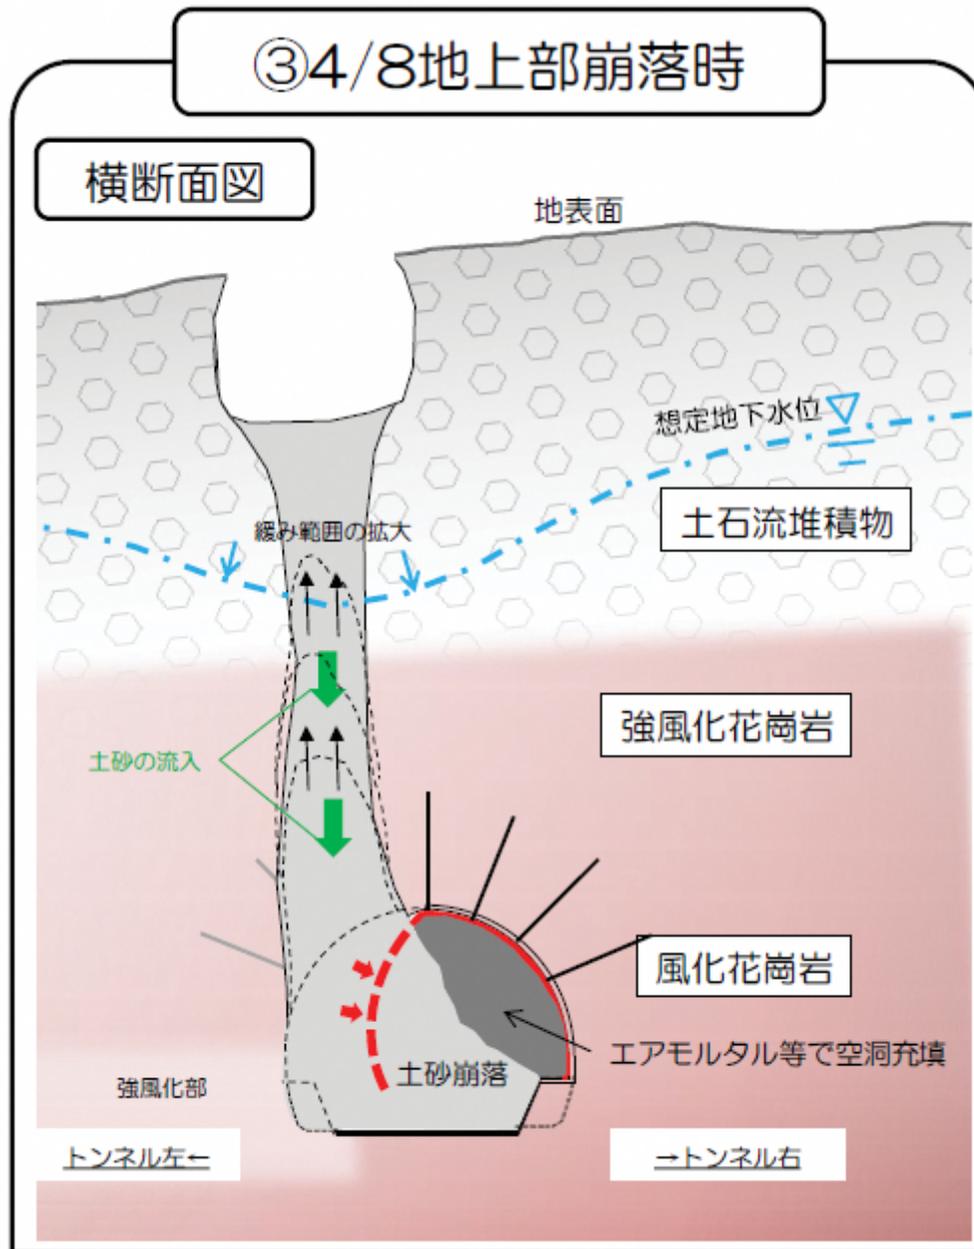
# 推定原因

- ✓ 緩み範囲が徐々に上方へ拡大
- ✓ 土石流堆積物の層まで到達して地上部の崩落につながった

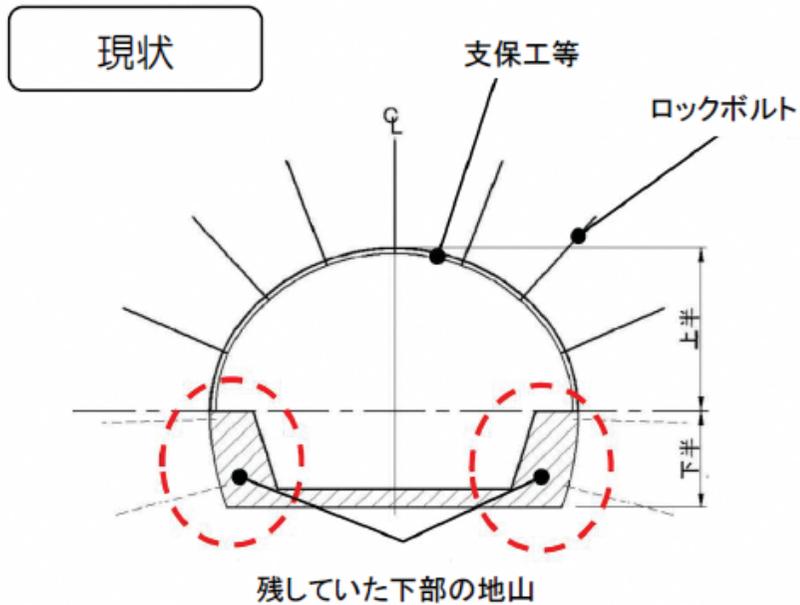
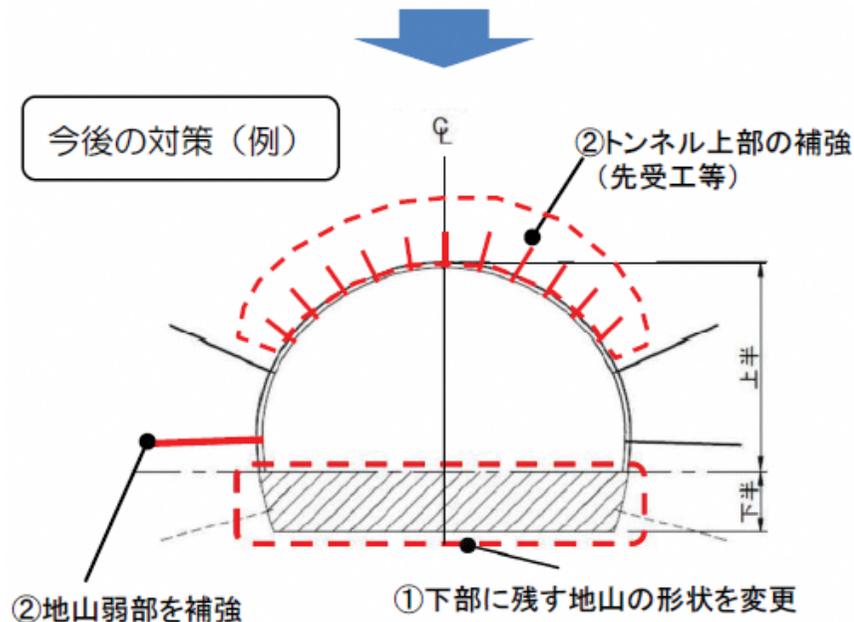
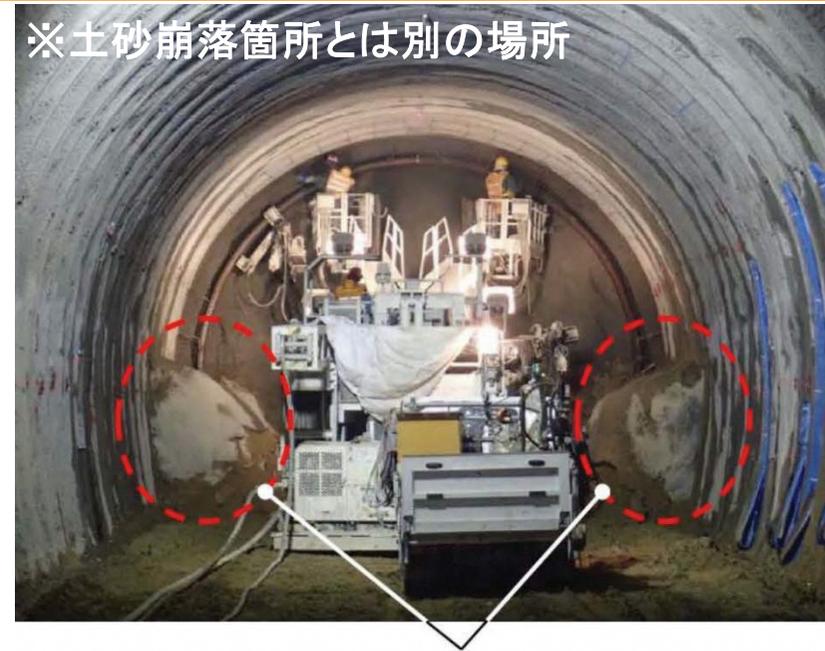
# 今後の対策

トンネル下部の地山の掘削前状況

復旧完了後の掘削にあたっては、地山状況を掘削面ごとに適切に評価(必要により、地質専門家の判断を求める)するとともに、不安定な地山の場合は下記の対策を実施

- ①掘削断面形状を見直し、坑内計測の頻度を上げるなど、慎重な施工管理を徹底
- ②事前にトンネル上部の補強や、地山弱部を補強するなど最適な補助工法を実施
