R2年度 久々野町県有林内作業道被災調査

路線名：久左工門坂幹線

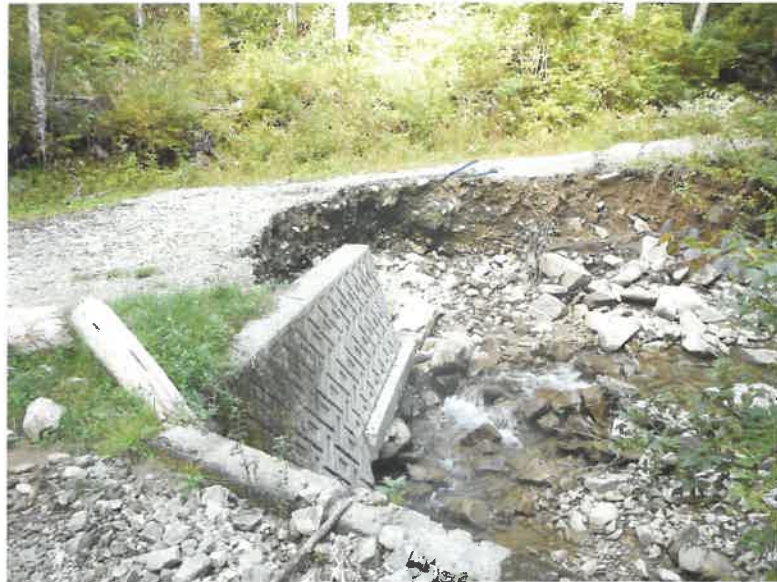
箇所番号：1

被災状況：路側崩壊,護岸工基礎洗堀

メモ：護岸工は六郎洞幹線の橋に付随

復旧方法：路側構造物

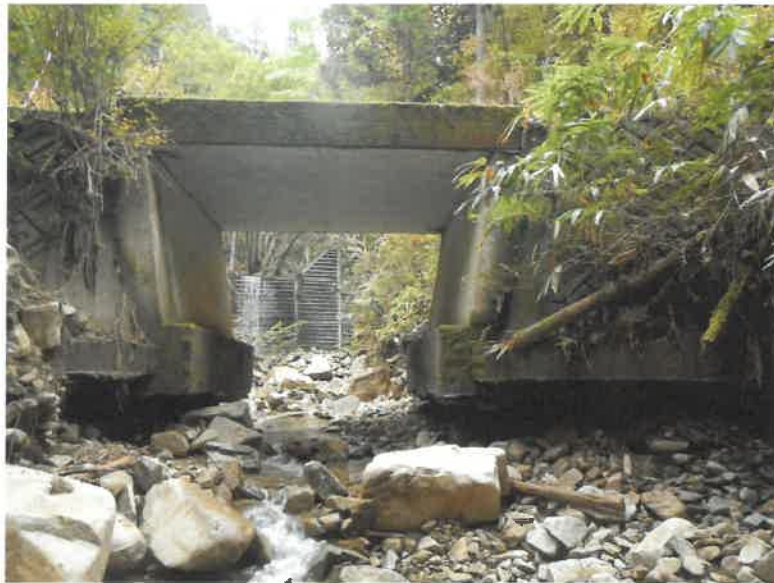
路線名：六郎洞幹線 1号
箇所番号：1
被災延長：10
被災状況：橋脚基礎洗堀、護岸ブロック積工土砂
その他：
メモ：

復旧方法：根固め、護岸ブロック再設置

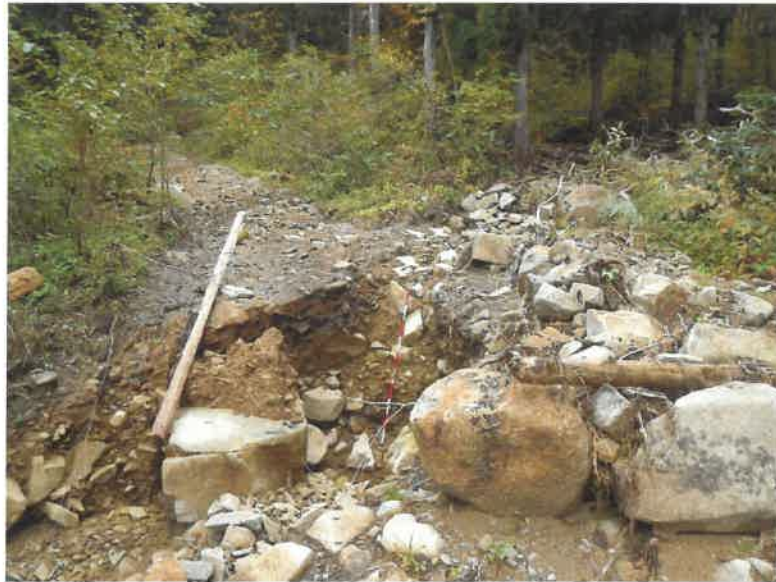
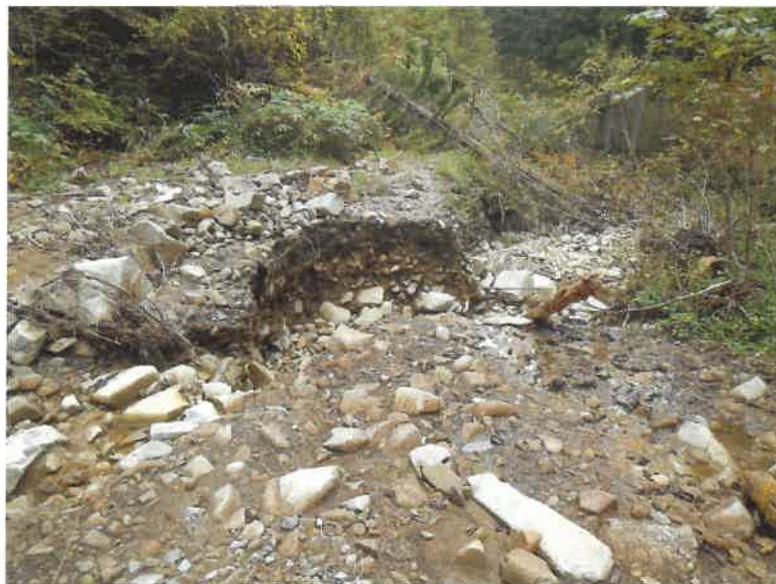
箇所番号：3

被災状況：路面流出、土砂流入

その他：倒木あり、路面クラックあり

メモ：橋の手前で流れが変わり、路面を大きく洗堀、手前の橋は被災なし

復旧方法：盛土、上部谷内排土

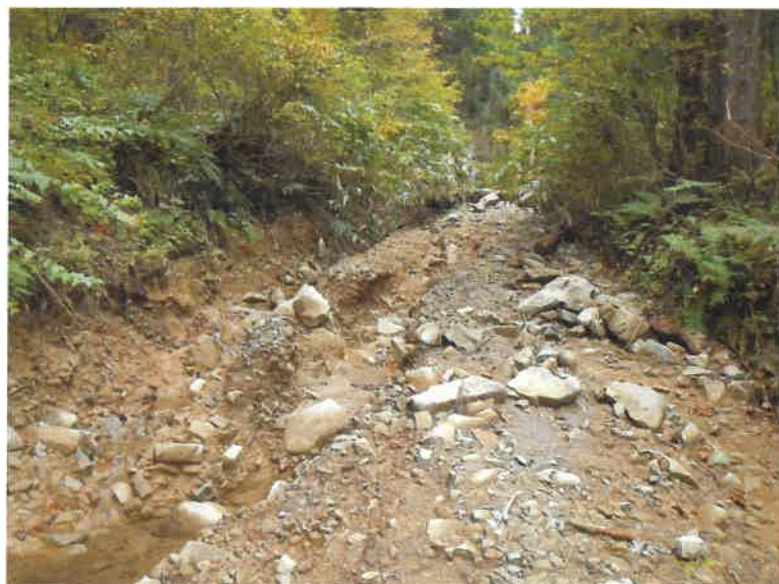
路線名：六郎洞幹線1号
箇所番号：4
被災延長：30
被災状況：路面洗堀
その他：
メモ：

復旧方法：盛土

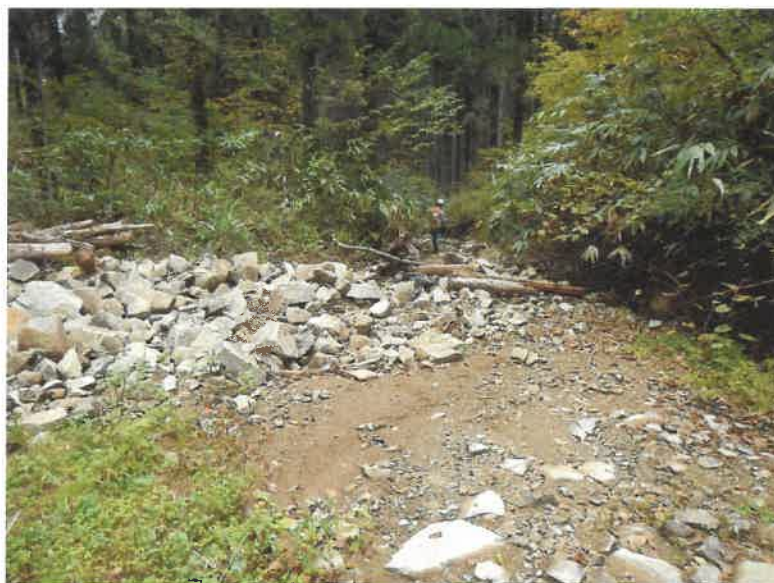
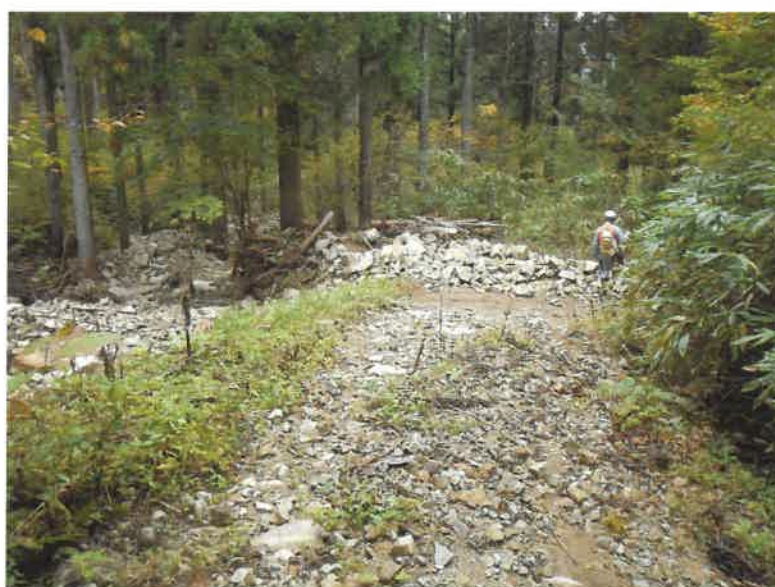
路線名：六郎洞幹線 1号
箇所番号：5
被災延長：10
被災状況：土砂流入
その他：
メモ：

復旧方法：崩土除去

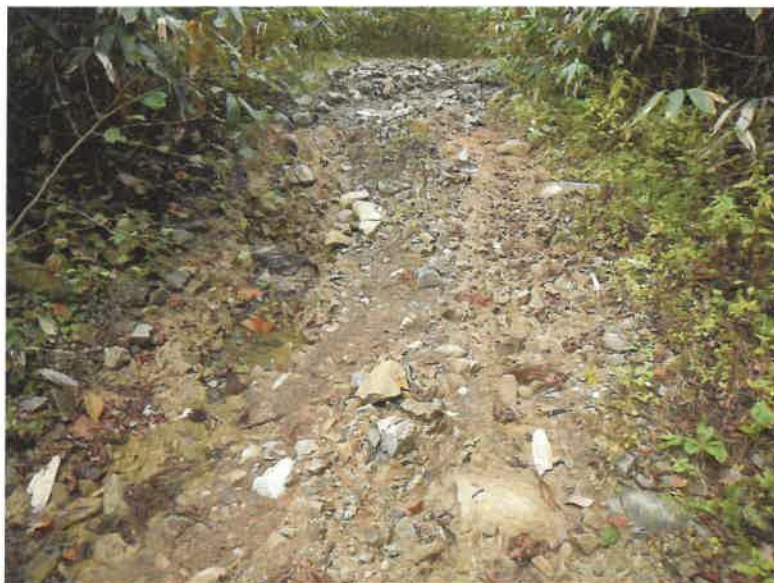
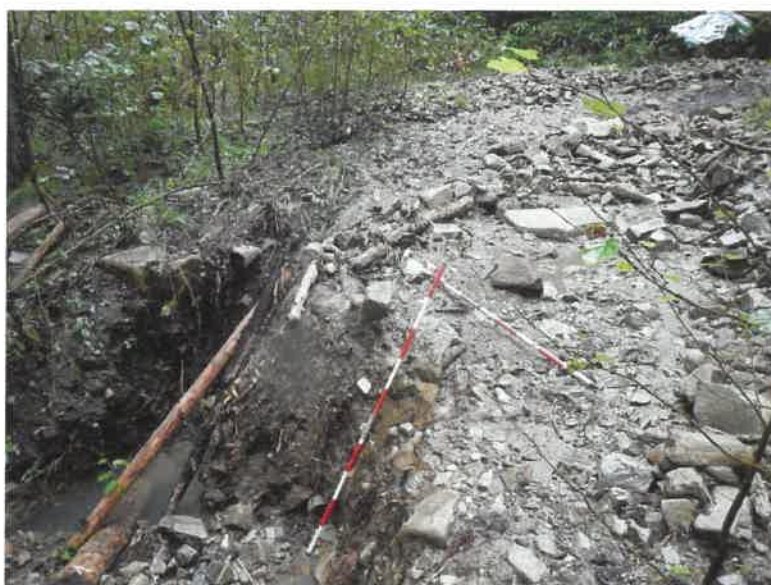
路線名：六郎洞幹線 1号
箇所番号：6
被災延長：5
被災状況：路側崩壊,路面洗堀
その他：
メモ：

復旧方法：盛土

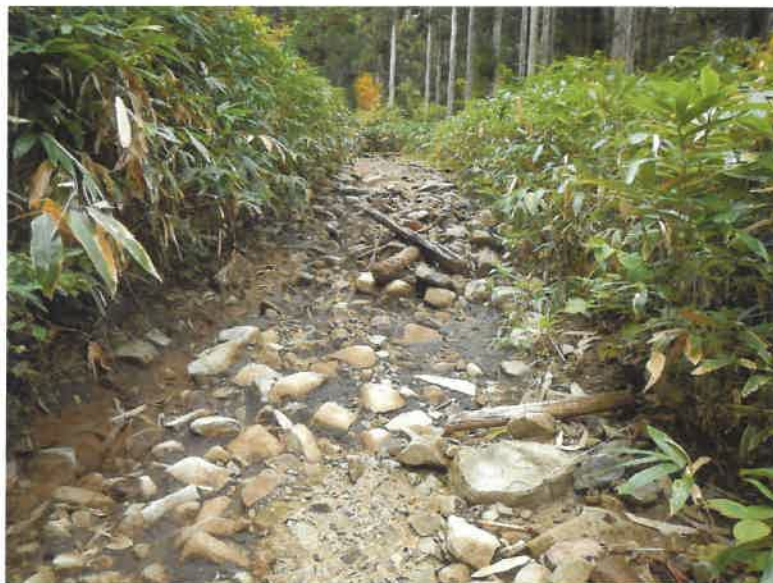
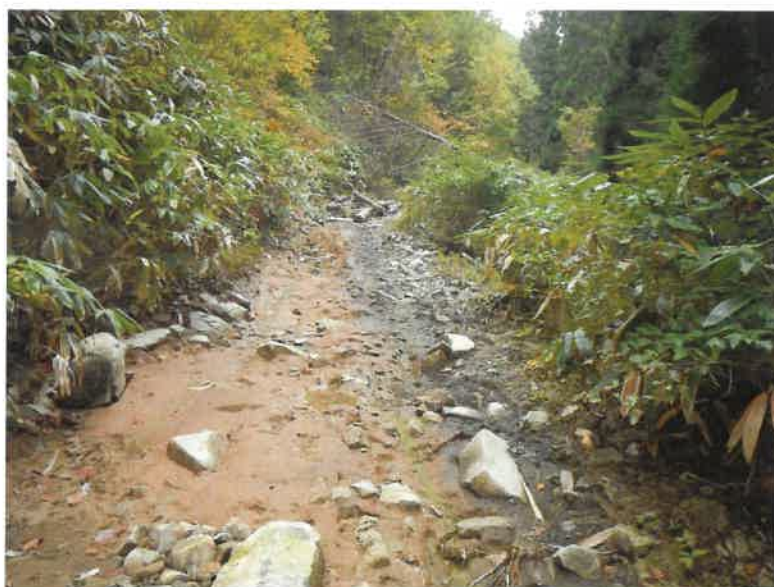
箇所番号：7

被災状況：路面洗堀

復旧方法：盛土

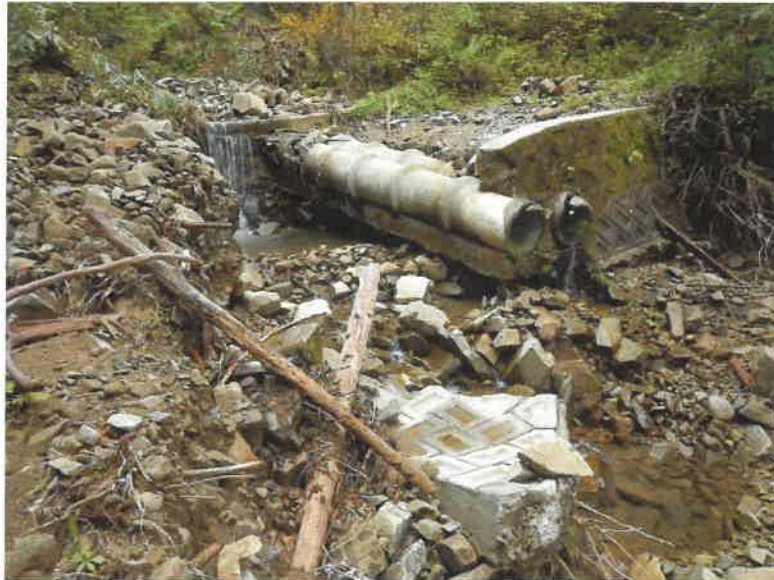
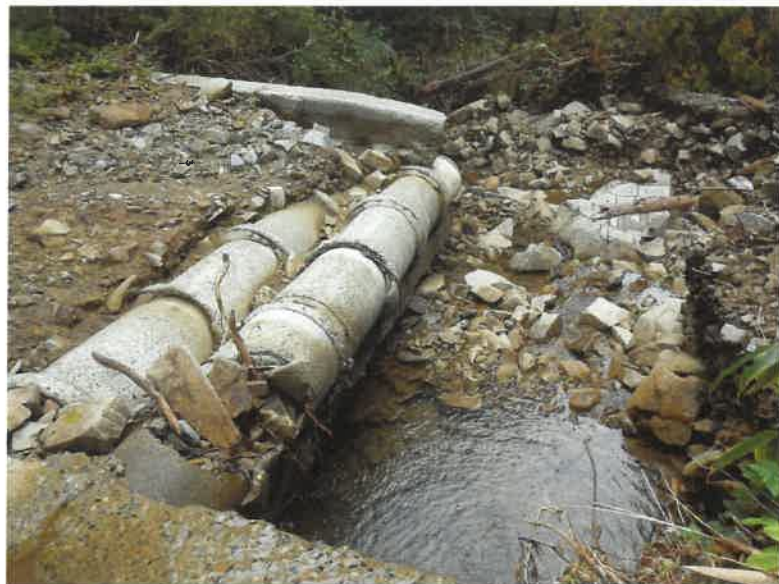
路線名：六郎洞幹線1号
箇所番号：8
被災延長：23
被災状況：路面流出,排水管破損
その他：
メモ：比高があるので洗い越し困難

復旧方法：谷側路側構造物、排水管再設置

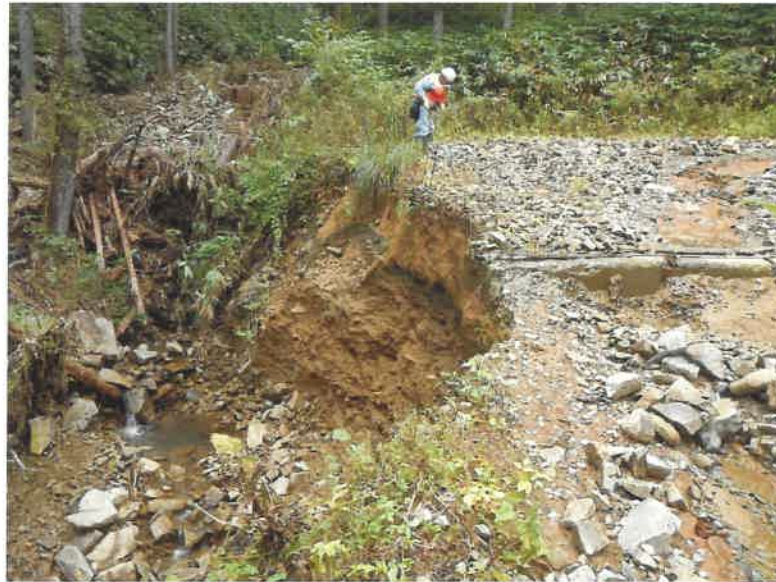
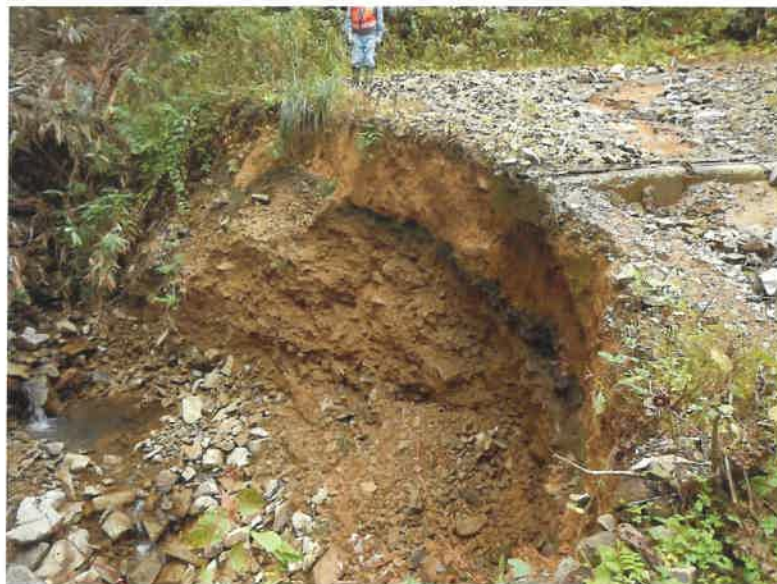
路線名：六郎洞幹線1号
箇所番号：9
被災延長：250
被災状況：路側崩壊,路面洗堀
その他：
メモ：もしくは盛土+谷線形変更

復旧方法：擁壁7m程度L13m

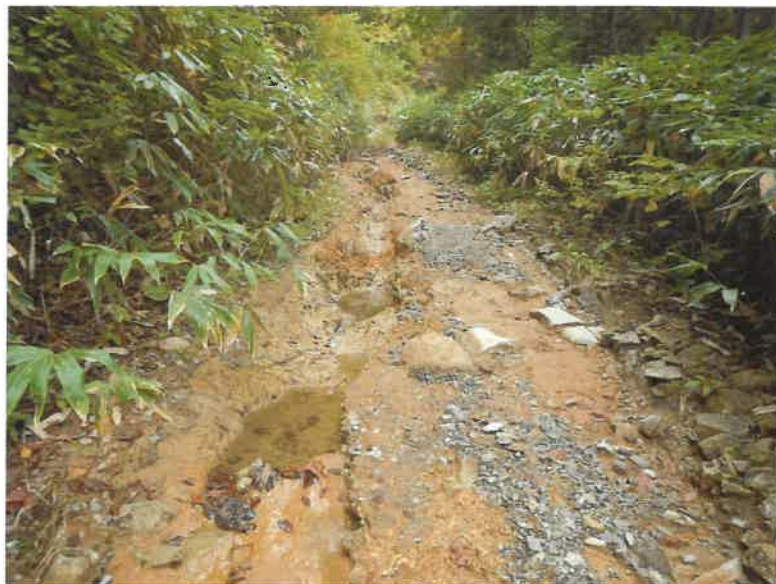
路線名：六郎洞幹線1号
箇所番号：10
被災延長：10
被災状況：路面洗堀
その他：
メモ：

復旧方法：盛土

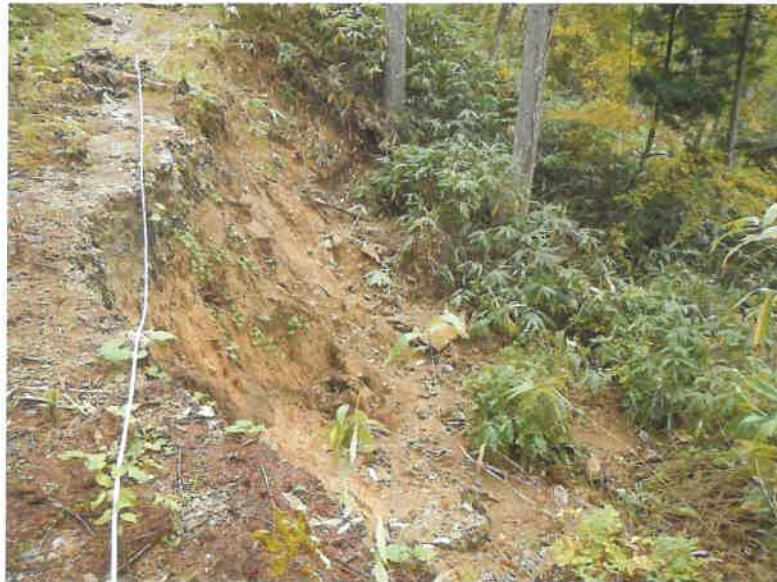
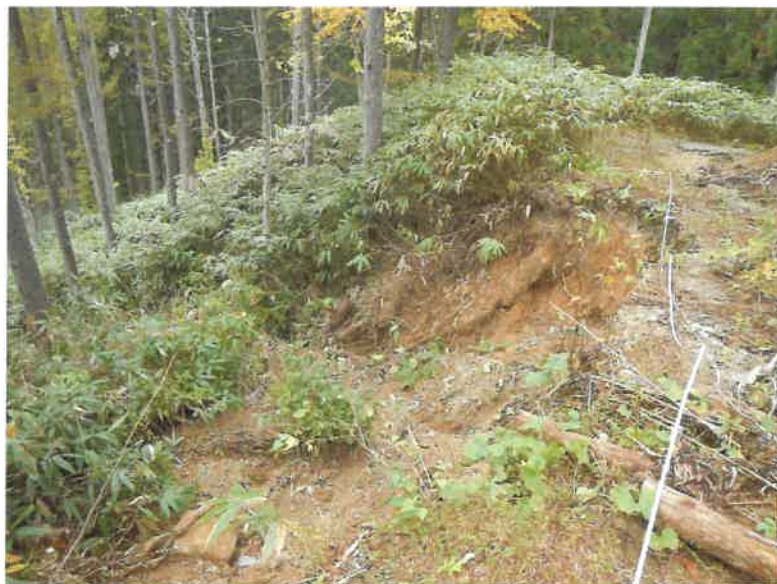
箇所番号：11

被災状況：路側崩壊

その他：起点側クラックあり

復旧方法：盛土

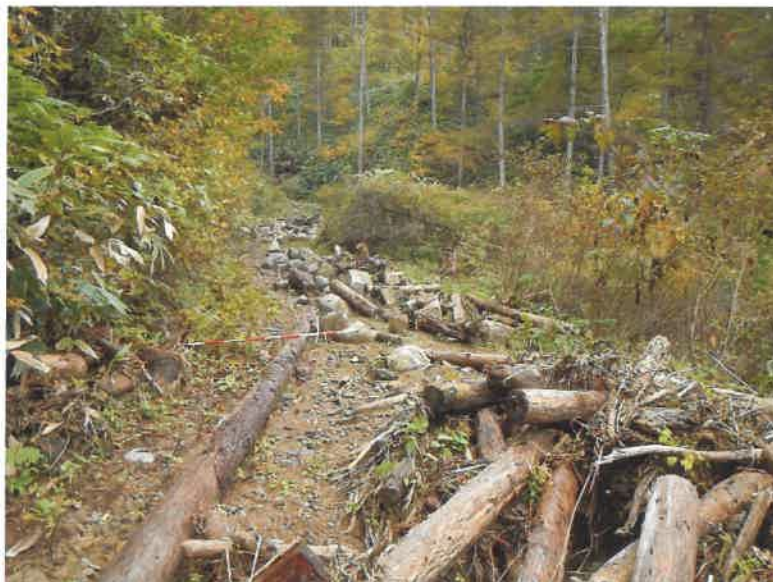
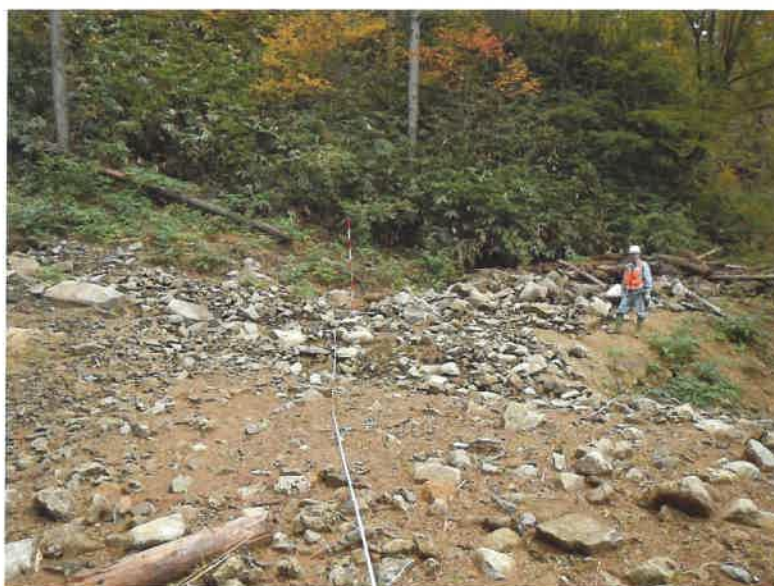
路線名：六郎洞幹線1号
箇所番号：12
被災延長：60
被災状況：土砂流入
その他：流木、大転石、Φ400破損、呑口閉塞
メモ：15mと35mの2か所 幅員はある 常水多い

復旧方法：崩土除去、排水管or洗い越し、盛土

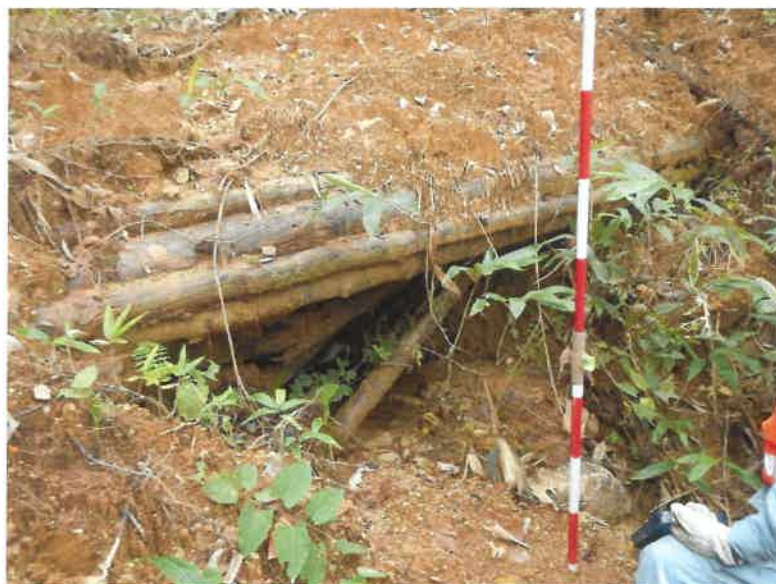
路線名：六郎洞幹線 1号
箇所番号：13
被災延長：7
被災状況：土砂流入
その他：14からの土砂 & 斜面崩落 Φ400高
メモ：呑口は無事

復旧方法：崩土除去

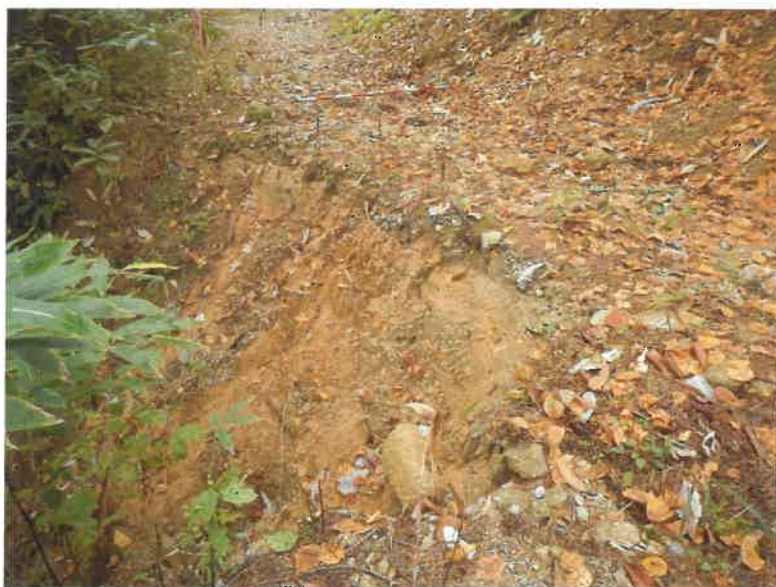
路線名：六郎洞幹線 1号
箇所番号：14
被災延長：7
被災状況：路側崩壊
その他：
メモ：

復旧方法：擁壁H3m

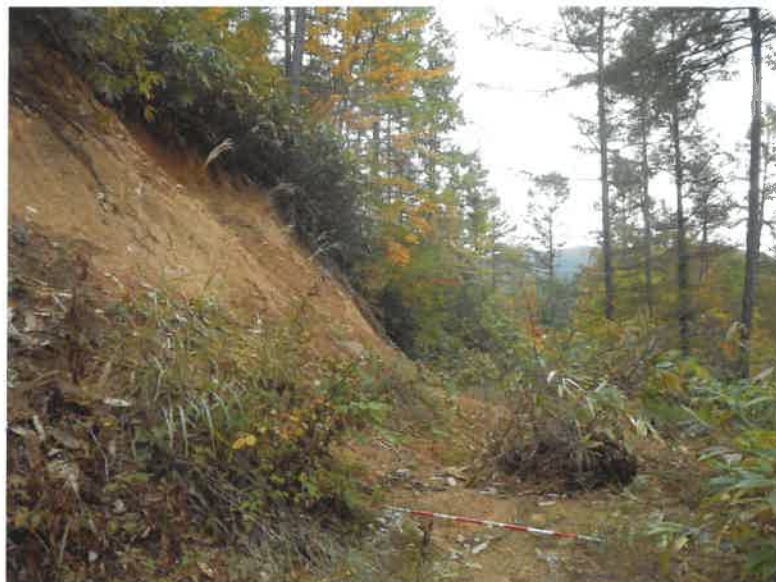
路線名：六郎洞幹線 1号
箇所番号：15
被災延長：21
被災状況：法面崩壊
その他：
×E：

復旧方法：崩土除去

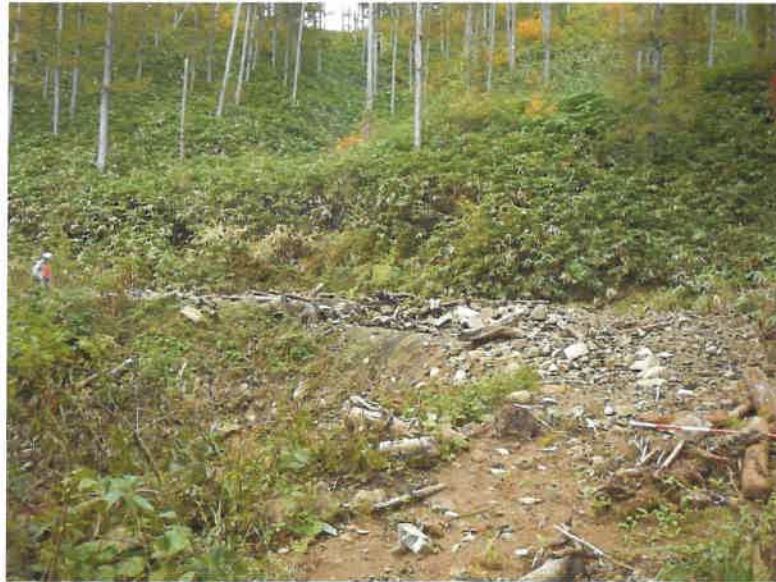
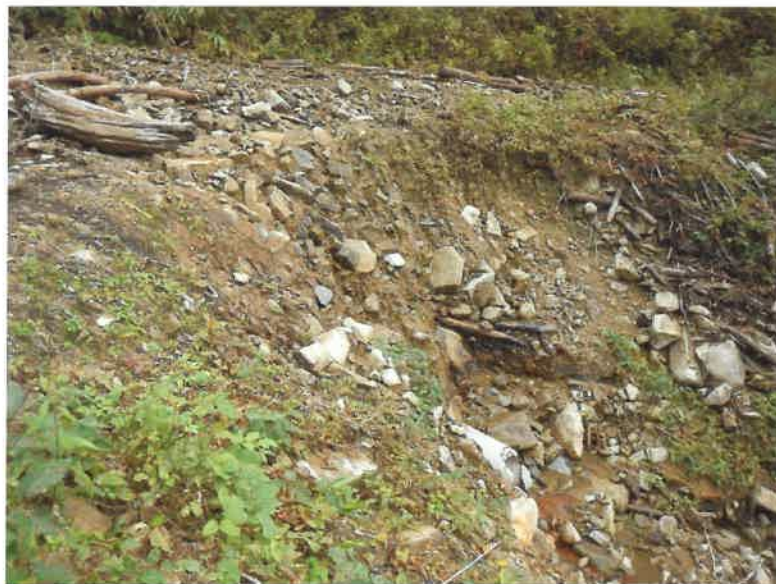
路線名：六郎洞幹線 1号
箇所番号：16
被災延長：21
被災状況：土砂流入,排水管先端破損,呑口閉塞
その他：流木、幅員は変化なさそう
メモ：常水が路面や土羽面を流れている

復旧方法：崩土除去、盛土、排水管延長

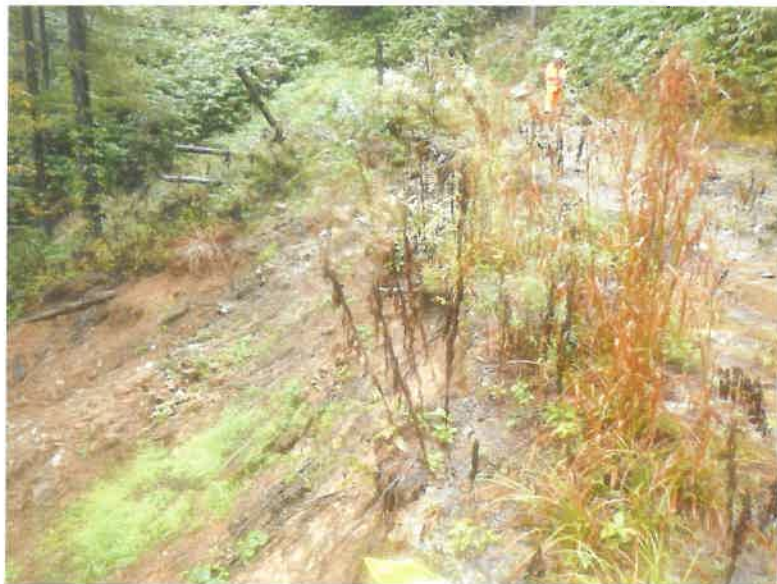
箇所番号：18

被災状況：路側崩壊

メモ：6号線入口の広場が崩壊

幅員はあるが、トラックはまわれない

復旧方法：盛土はつかないかも

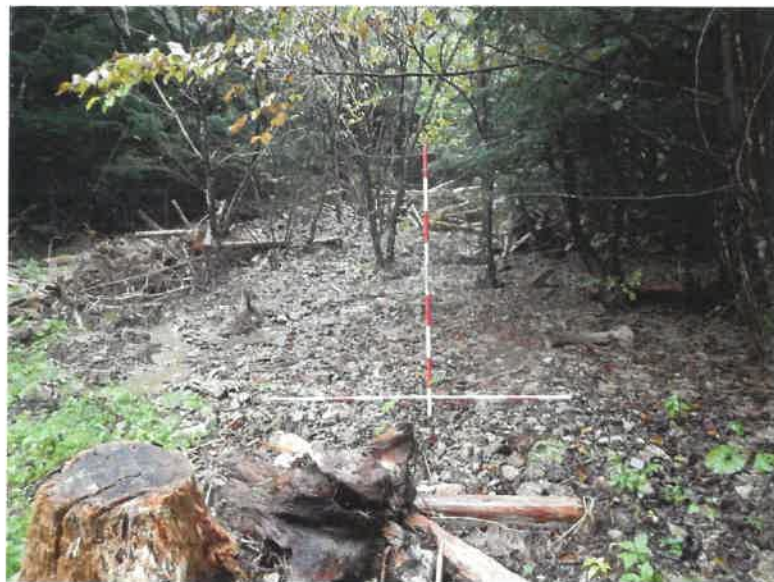
路線名：六郎洞幹線2号
箇所番号：2
被災延長：8
被災状況：呑口閉塞
その他：
メモ：

復旧方法：排土

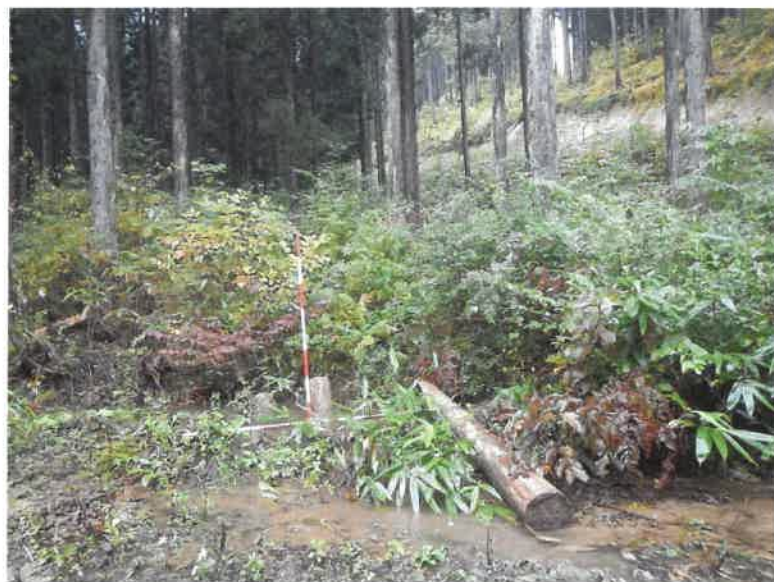
路線名：六郎洞幹線 2号
箇所番号：3
被災延長：8
被災状況：呑口閉塞
その他：
×E：

復旧方法：排土

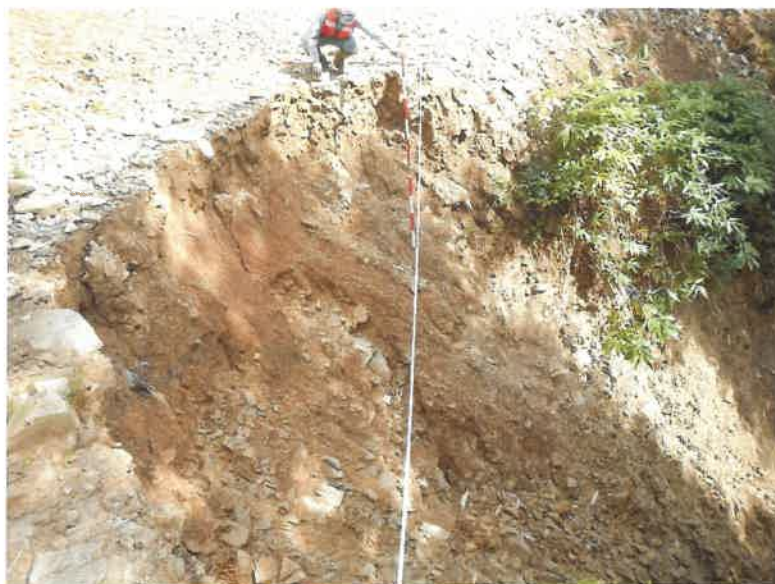
路線名：カナギケ洞1号線
箇所番号：1
被災延長：11
被災状況：路側崩壊
その他：
メモ：

復旧方法：路側構造物（高い）

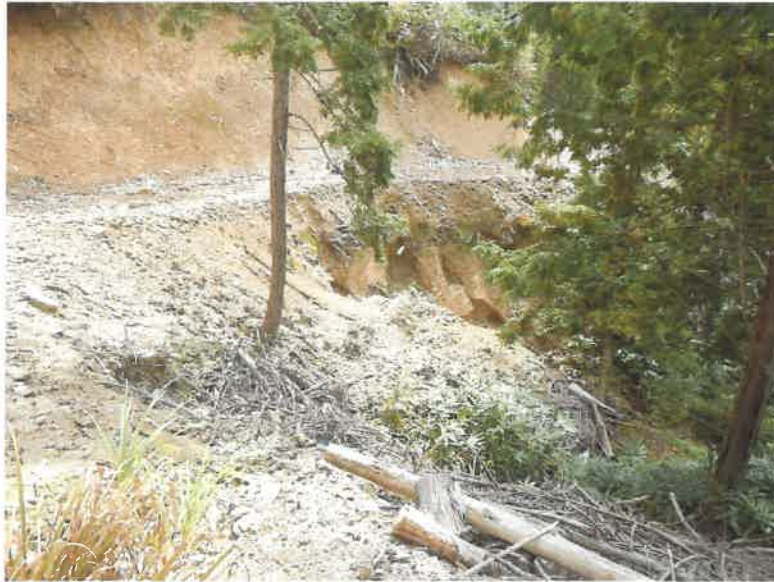
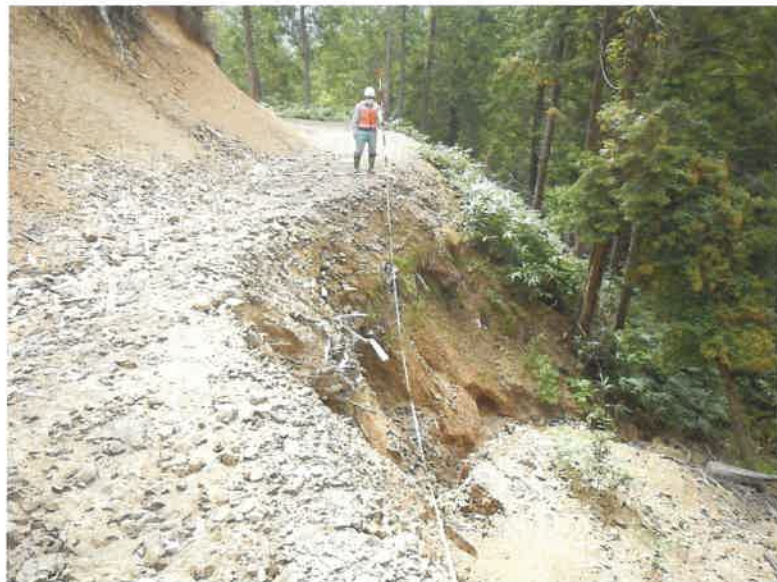
路線名：カナギケ洞1号線
箇所番号：2
被災延長：14
被災状況：路側崩壊
その他：
メモ：一部崩壊面古い

復旧方法：路側構造物

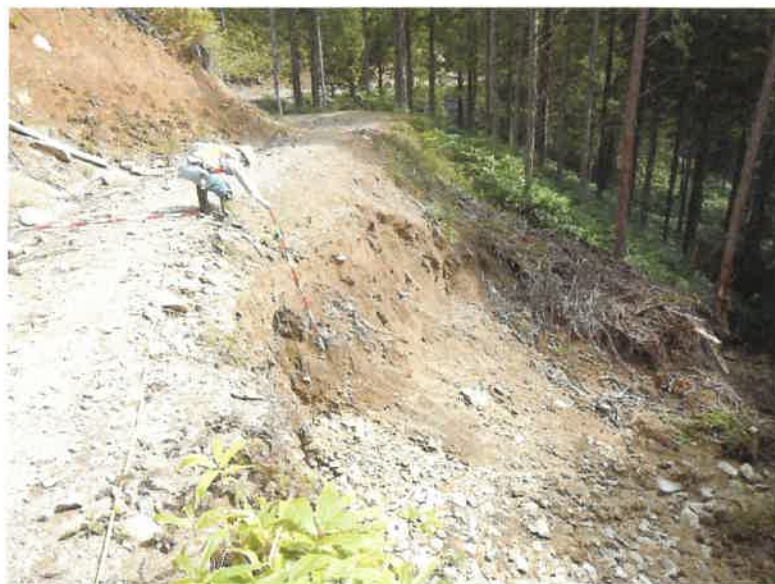
路線名：カナギケ洞1号線
箇所番号：3
被災延長：23
被災状況：路側崩壊
その他：
メモ：

復旧方法：路側構造物

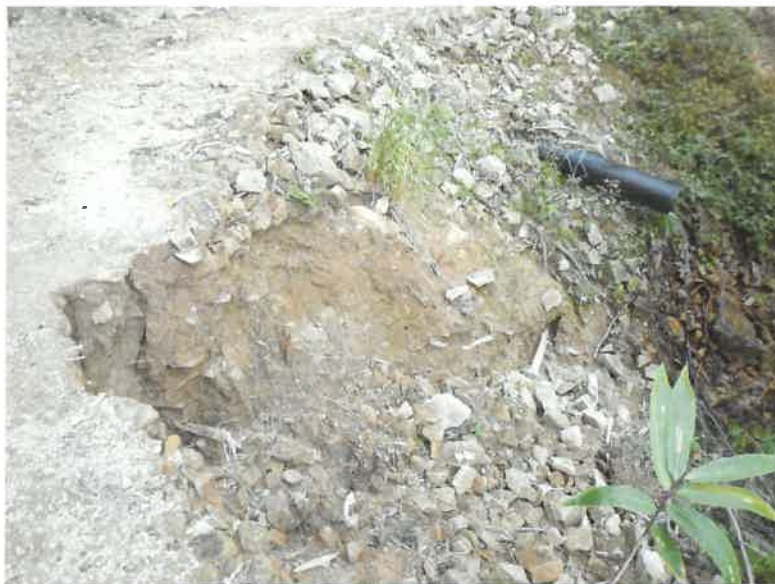
路線名：カナギケ洞1号線
箇所番号：5
被災延長：16
被災状況：路側崩壊
その他：
メモ：排水管異常なし

復旧方法：路側構造物、排水管

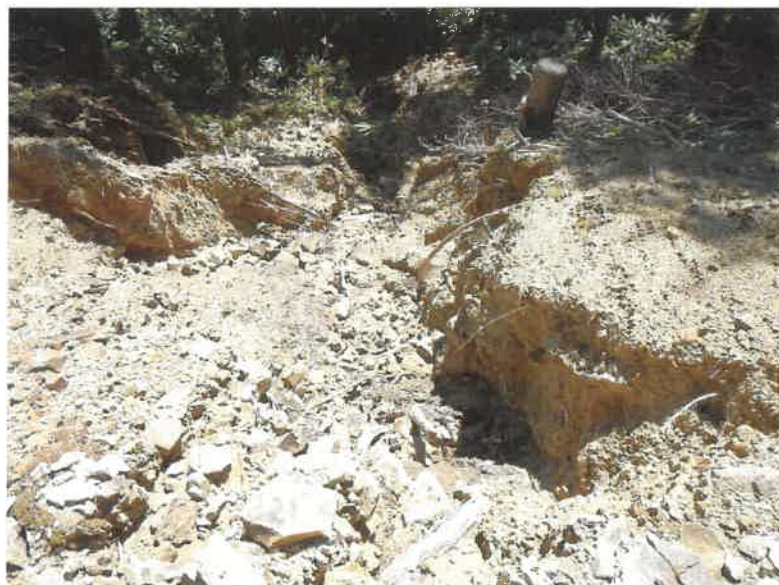
路線名：カナギケ洞1号線
箇所番号：6
被災延長：8
被災状況：路側崩壊
その他：クラックあり
メモ：

復旧方法：盛土

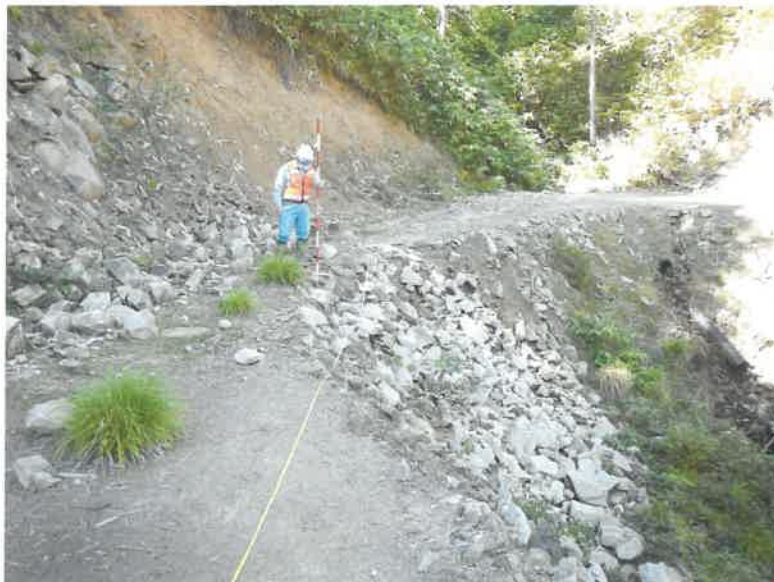
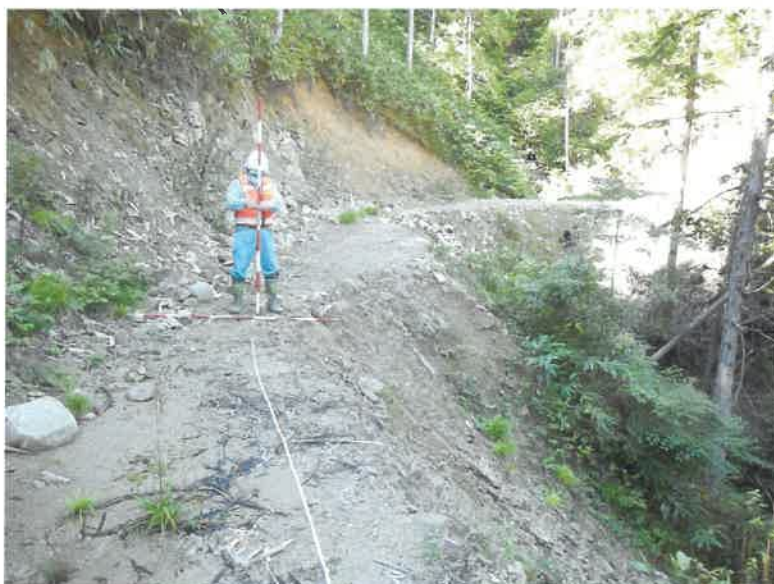
路線名：カナギケ洞1号線
箇所番号：7
被災延長：39
被災状況：路側崩壊2箇所,法面崩壊
その他：別途谷部排水管破損
メモ：谷部は幅員あり

復旧方法：路側構造物2箇所

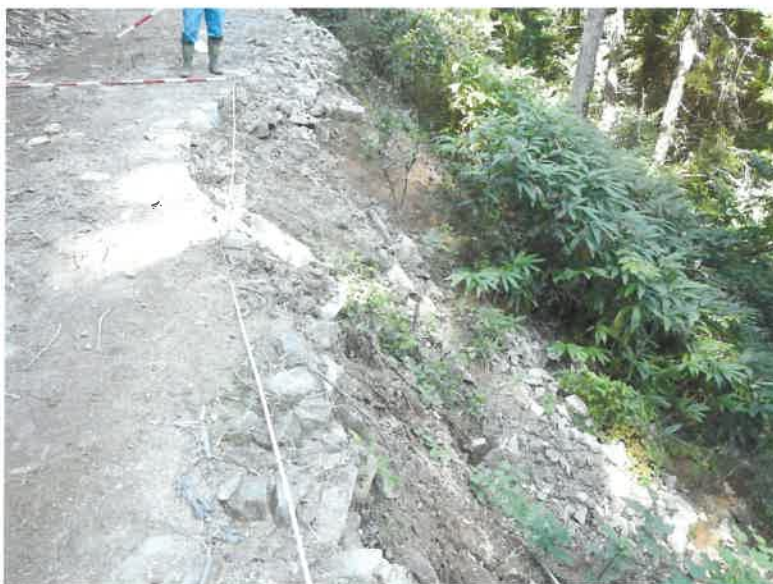
箇所番号：8

被災状況：路側崩壊

復旧方法：路側構造物

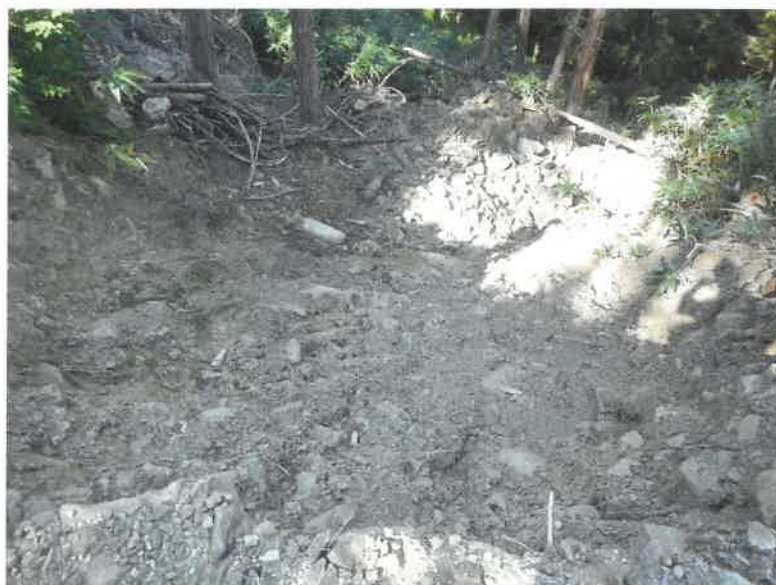
路線名：カナギケ洞1号線
箇所番号：9
被災延長：10
被災状況：路側崩壊
その他：
メモ：

復旧方法：路側構造物（高い）

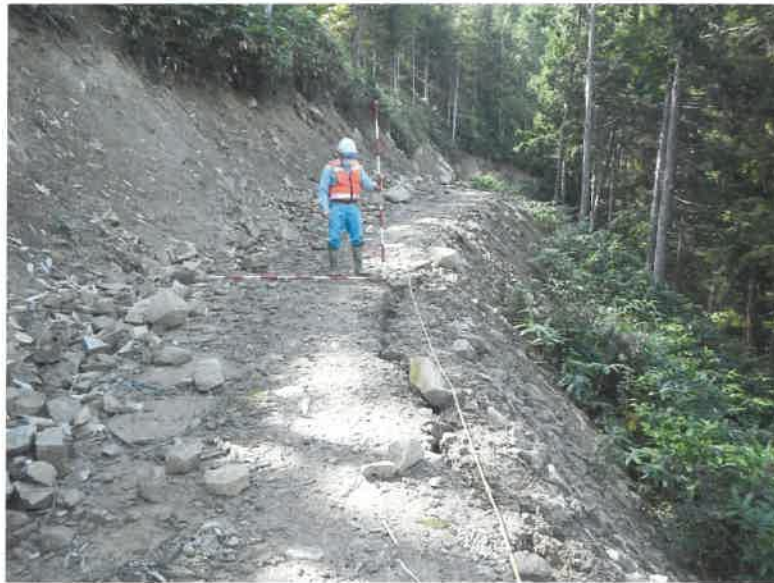
路線名：カナギケ洞1号線
箇所番号：10
被災延長：12
被災状況：路側崩壊
その他：クラックあり
メモ：

復旧方法：路肩亀裂、盛土

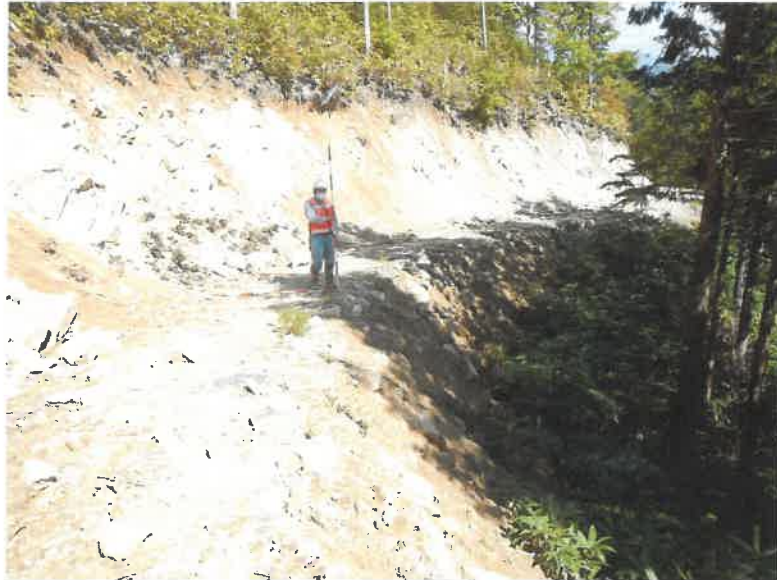
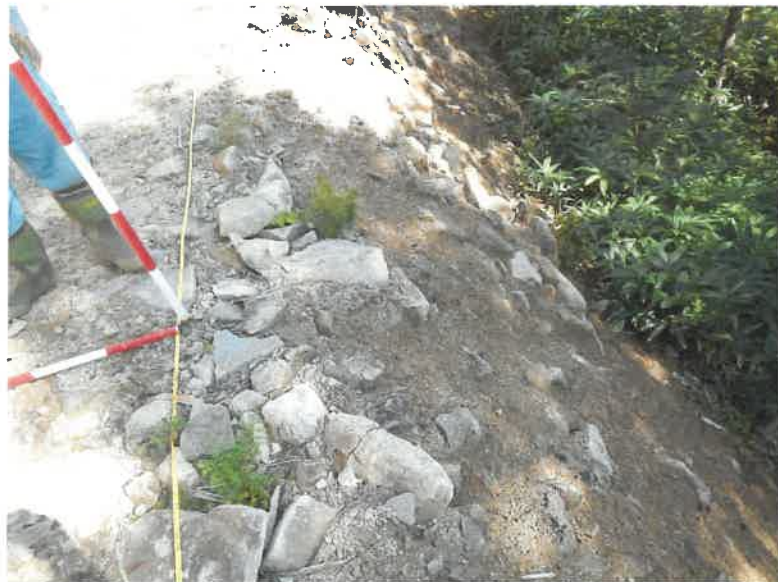
路線名：カナギケ洞1号線
箇所番号：11
被災延長：25
被災状況：法面崩壊
その他：
メモ：

復旧方法：崩土除去

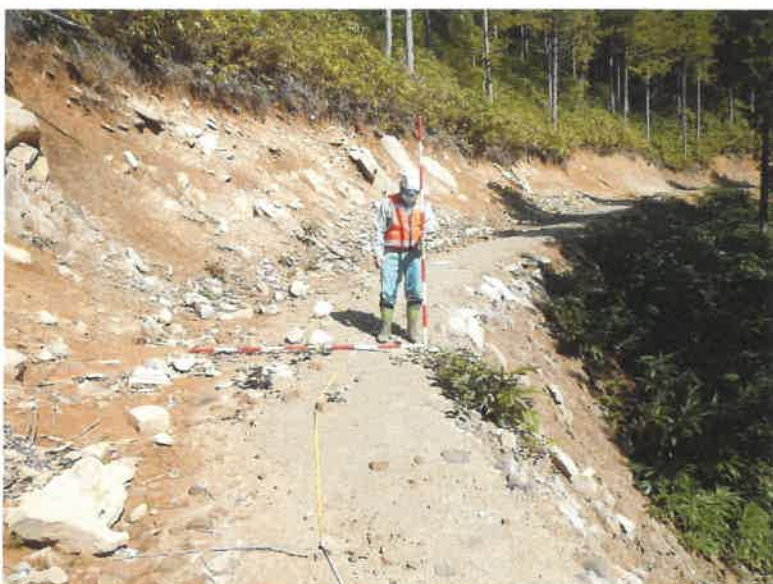
路線名：カナギヶ洞1号線
箇所番号：12
被災延長：12
被災状況：法面崩壊
その他：
XET:

復旧方法：崩土除去

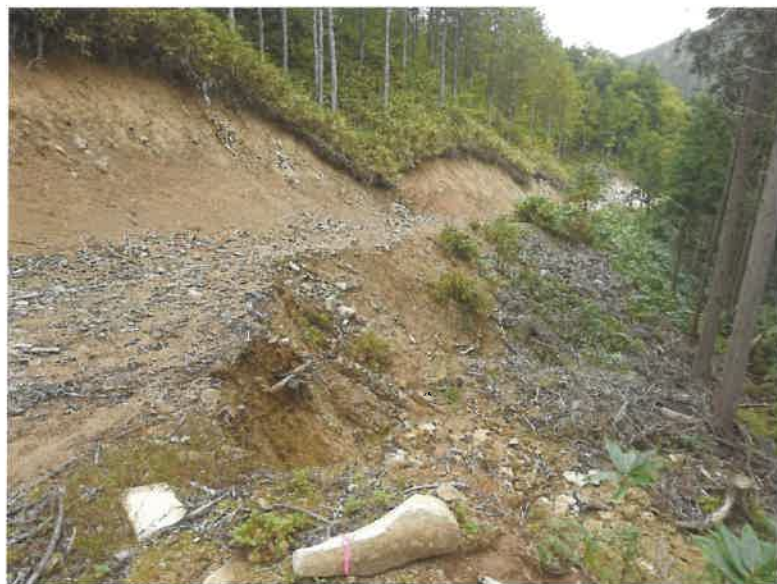
路線名：カナギケ洞3号線
箇所番号：3
被災延長：10
被災状況：路側崩壊
その他：
メモ：

復旧方法：盛土

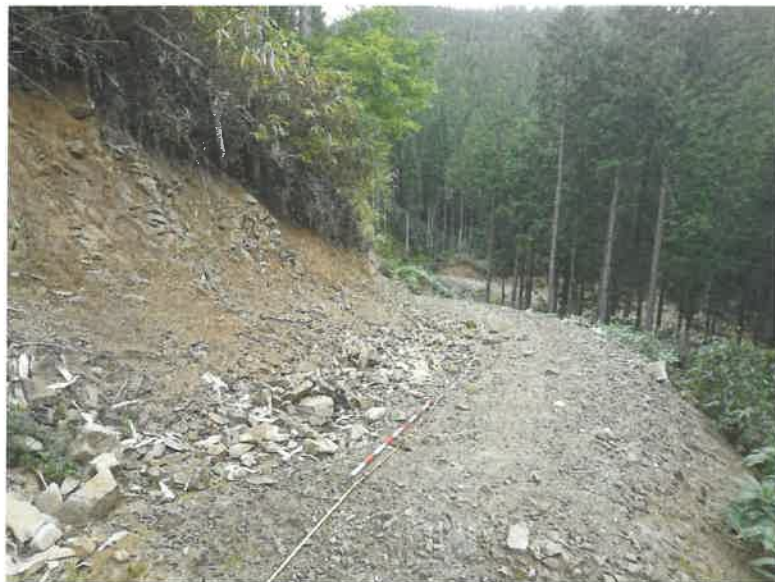
路線名：カナギヶ洞3号線
箇所番号：5
被災延長：17
被災状況：法面崩壊
その他：
メモ：

復旧方法：崩土除去

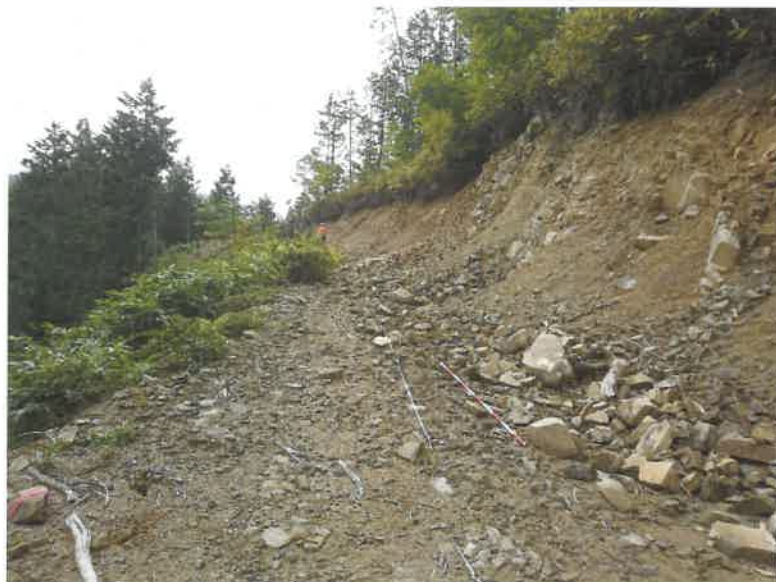
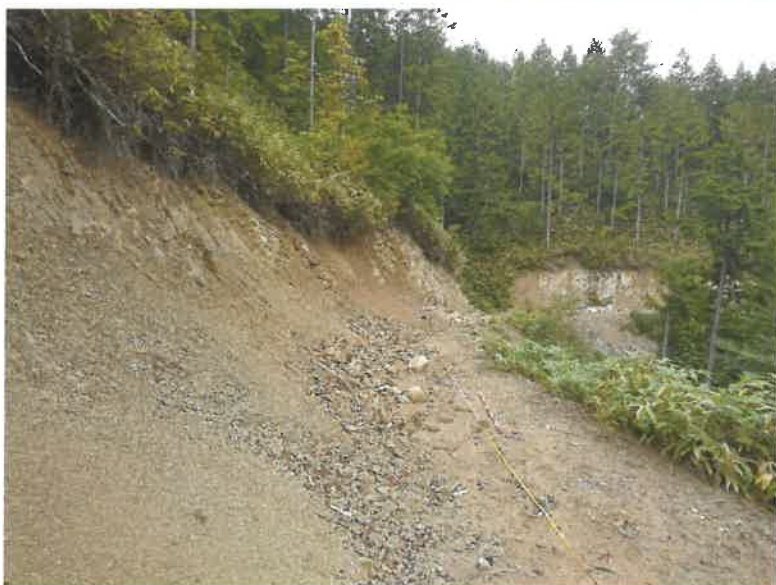
路線名：カナギケ洞3号線
箇所番号：7
被災延長：51
被災状況：法面崩壊
その他：
メモ：

復旧方法：崩土除去

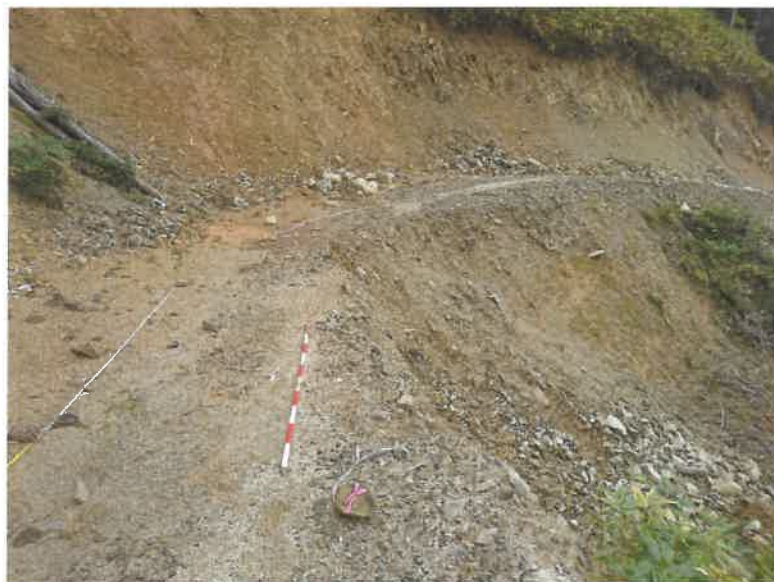
路線名：カナギヶ洞3号線
箇所番号：13
被災延長：14
被災状況：路側崩壊
その他：
×E：

復旧方法：路側構造物が必要

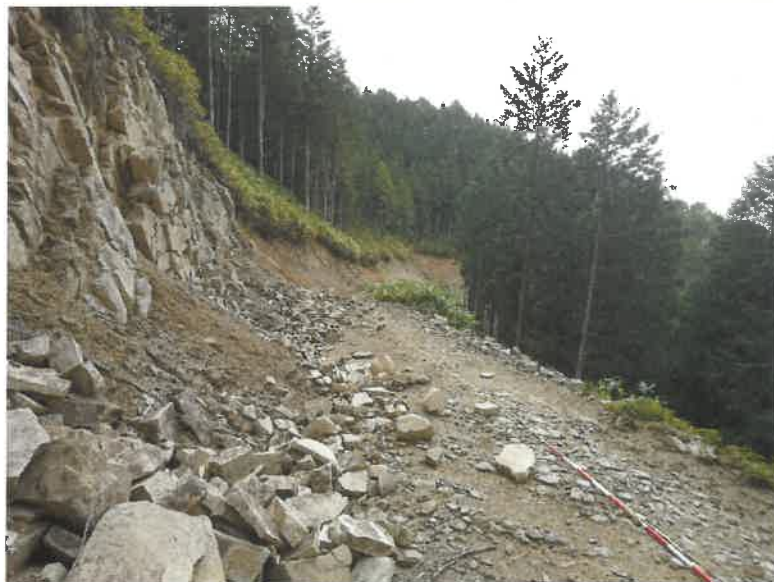
路線名：カナギケ洞3号線
箇所番号：15
被災延長：51
被災状況：法面崩壊
その他：
メモ：

復旧方法：崩土除去

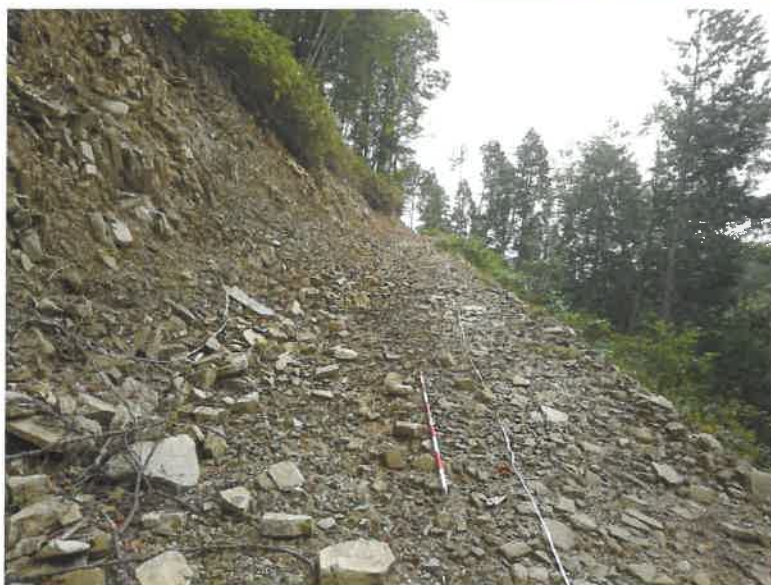
路線名：カナギケ洞3号線
箇所番号：19
被災延長：64
被災状況：法面崩壊
その他：
Xモ：

復旧方法：崩土除去

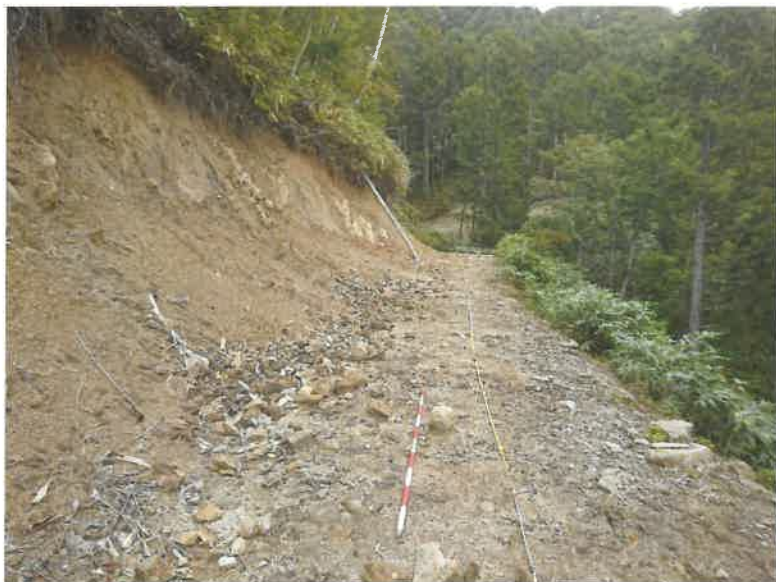
路線名 : カナギヶ洞3号線
箇所番号 : 21
被災延長 : 60
被災状況 : 法面崩壊
その他 :
メモ :

復旧方法 : 崩土除去
