R2年度 久々野町県有林内作業道被災調査

路線名：久左工門坂幹線

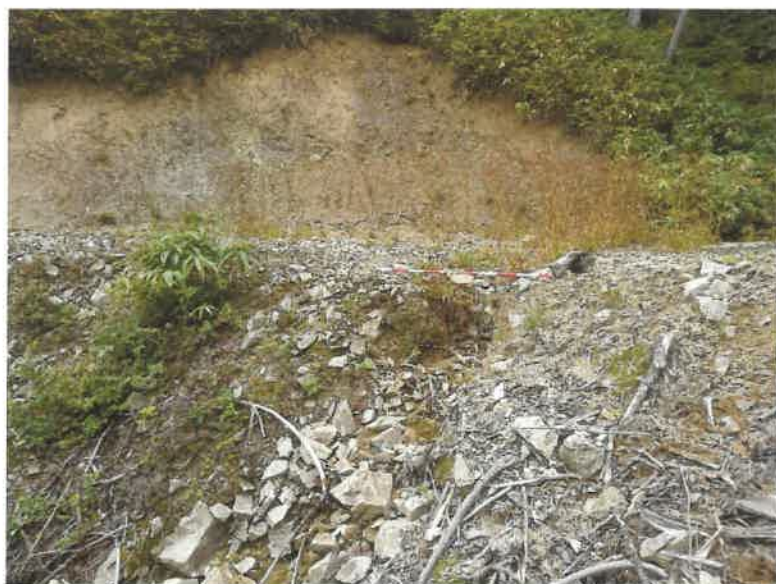
路線名：カナギケ洞3号線
箇所番号：22
被災延長：2
被災状況：路側崩壊
その他：
メモ：谷からの水により洗掘

復旧方法：盛土

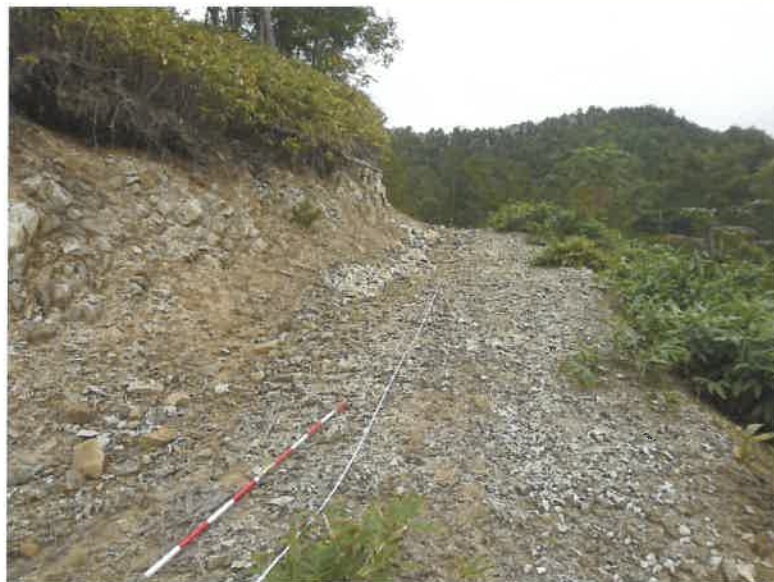
路線名：カナギケ洞3号線
箇所番号：24
被災延長：140
被災状況：法面崩壊
その他：
XE：

復旧方法：崩土除去

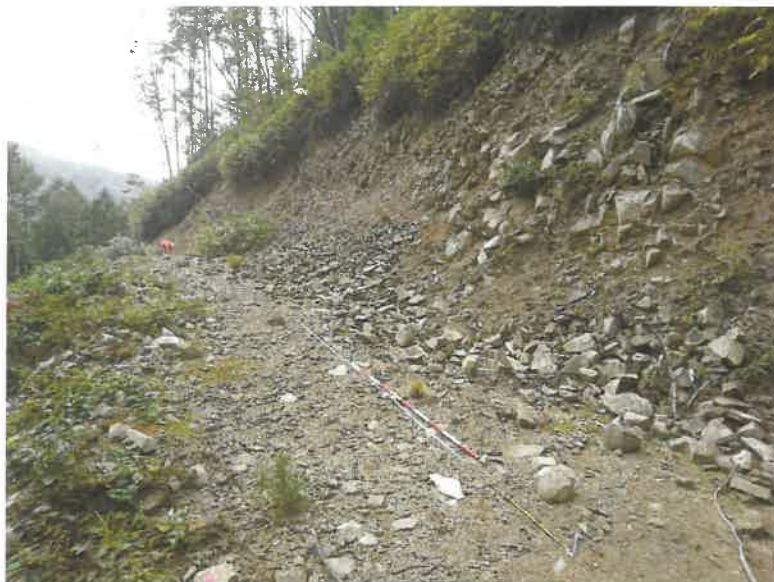
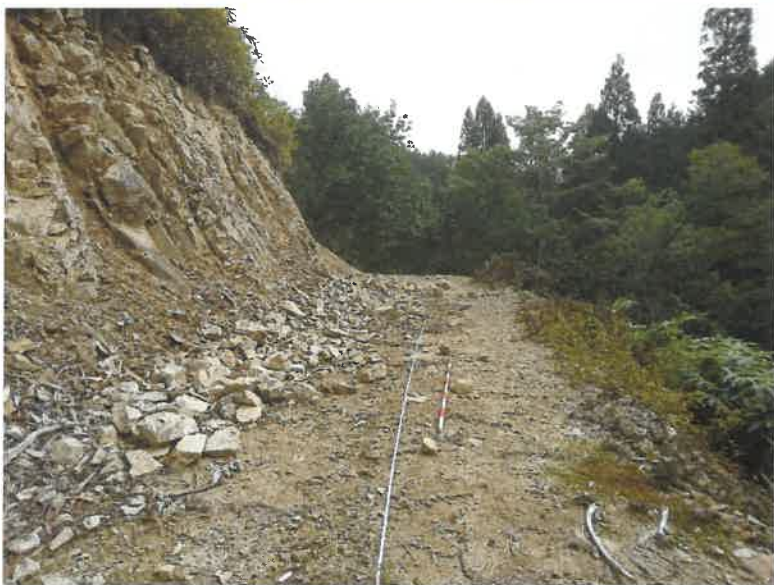
路線名：カナギケ洞3号線
箇所番号：26
被災延長：193
被災状況：法面崩壊
その他：
メモ：

復旧方法：崩土除去

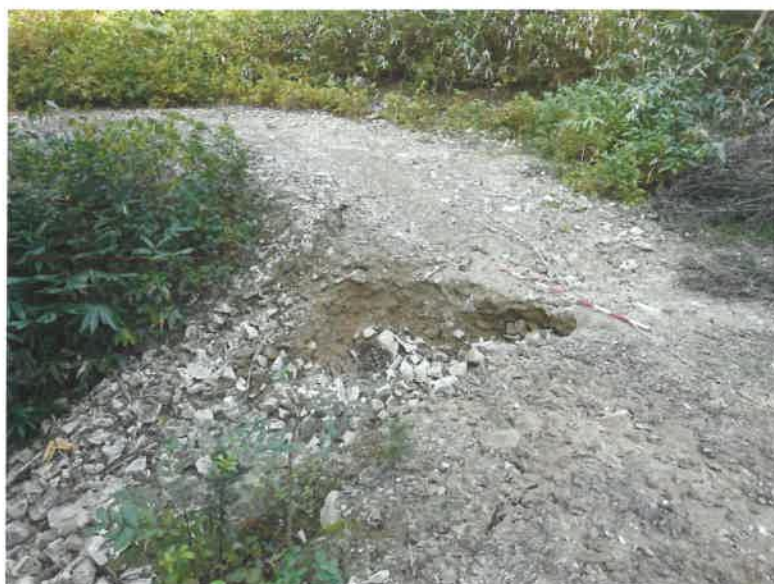
路線名：カナギケ洞4-1号線
箇所番号：1
被災延長：6
被災状況：路側崩壊
その他：
メモ：谷からきた水により路側が崩壊

復旧方法：盛土、排水処理？

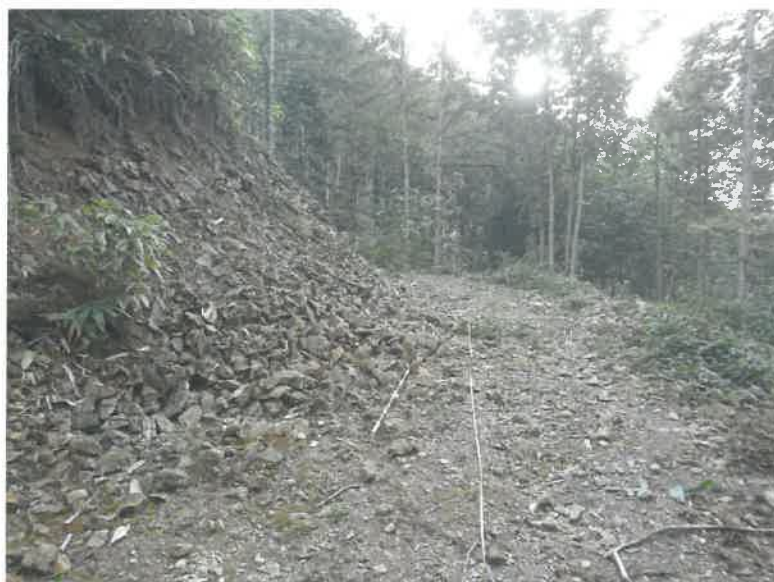
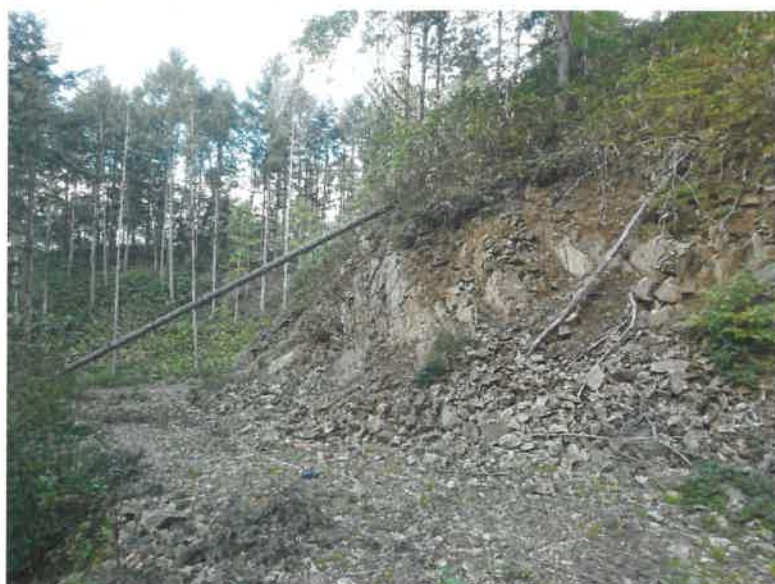
路線名：カナギケ洞4-1号線
箇所番号：3
被災延長：33
被災状況：法面崩壊
その他：
メモ：

復旧方法：崩土除去

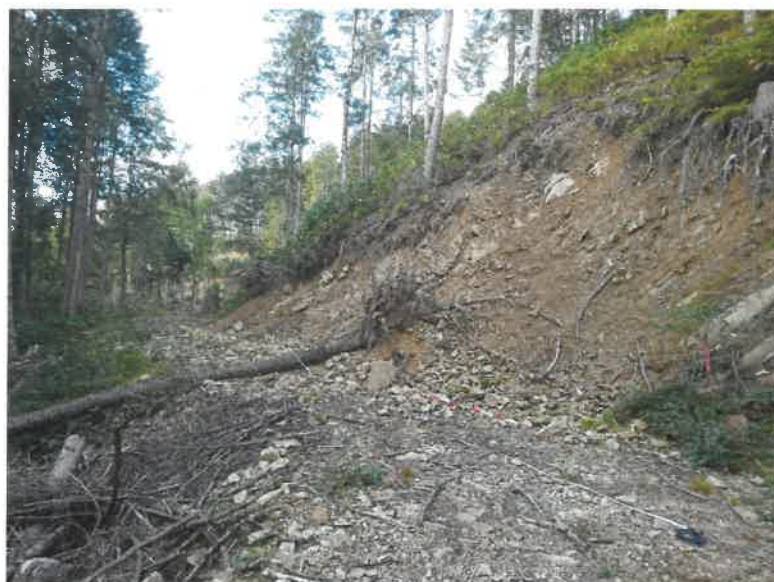
路線名：カナギヶ洞管理路5号線
箇所番号：2
被災延長：22
被災状況：法面崩壊
その他：
Xモ：

復旧方法：崩土除去

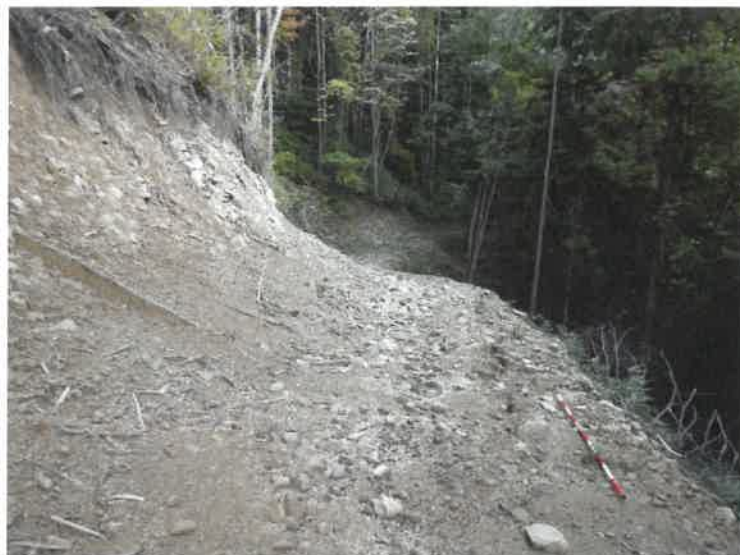
路線名：カナギケ洞管理路5号線
箇所番号：7
被災延長：6
被災状況：路側亀裂
その他：
Xモ：作業対象外

復旧方法：盛土

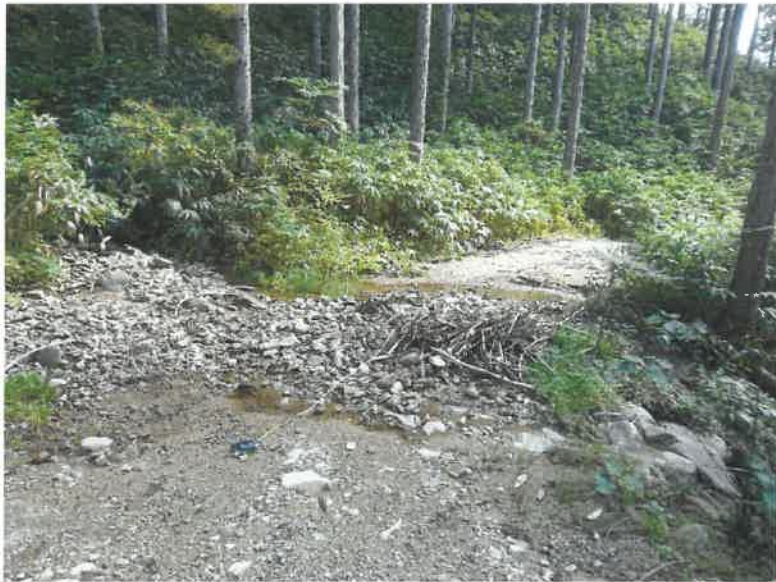
路線名：久左工門坂1号線
箇所番号：3
被災延長：7
被災状況：法面崩壊,土砂流入
その他：
メモ：谷からの土砂流入

復旧方法：崩土除去、程度低い

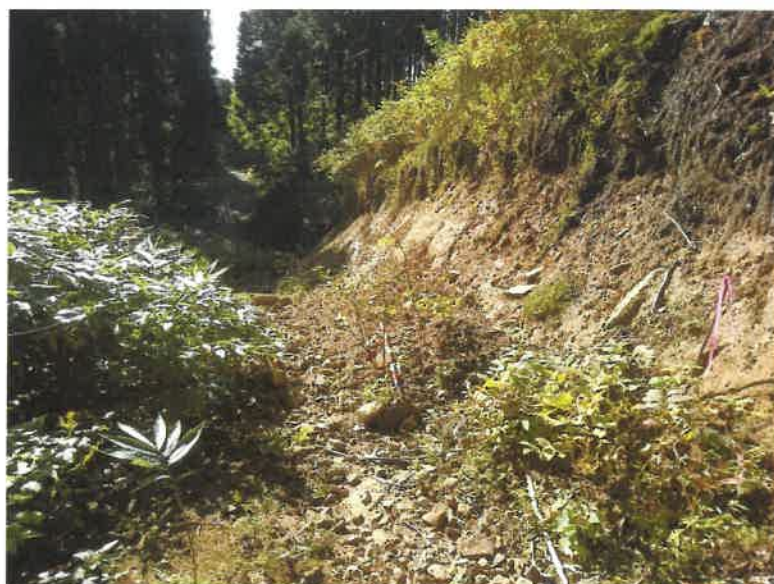
路線名：久左工門坂2号線
箇所番号：1
被災延長：24
被災状況：法面崩壊
その他：
メモ：

復旧方法：崩土除去

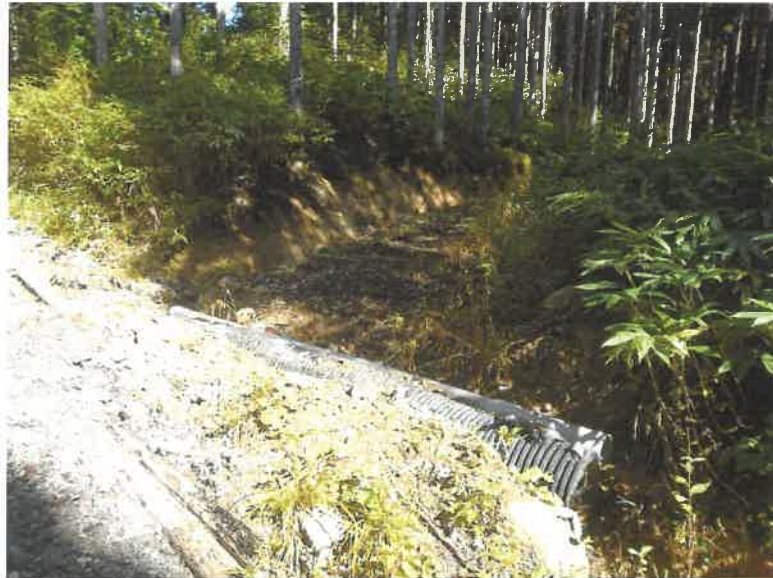
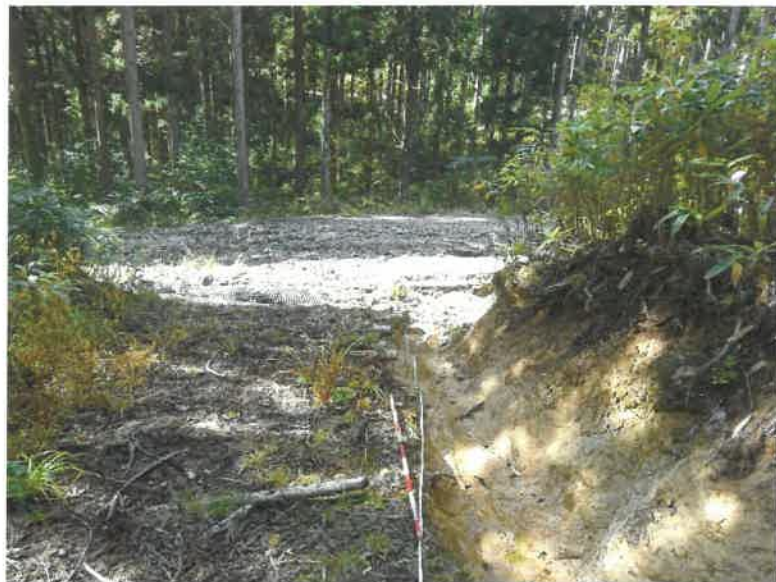
路線名：久左工門坂3号線
箇所番号：1
被災延長：13
被災状況：路面洗掘
その他：
メモ：谷からの水により山側洗掘横
断暗渠露出、径500破損

復旧方法：山側盛土、暗渠修復

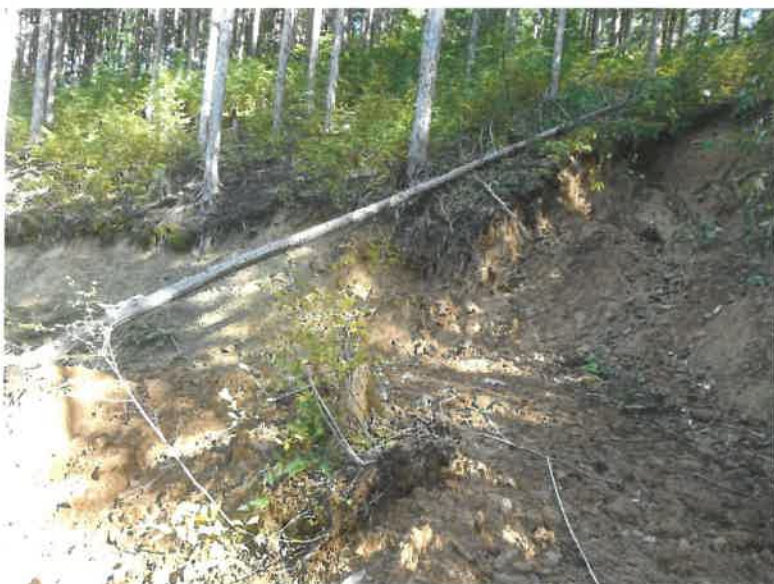
路線名：久左工門坂3号線
箇所番号：3
被災延長：17
被災状況：法面崩壊
その他：
メモ：

復旧方法：崩土除去

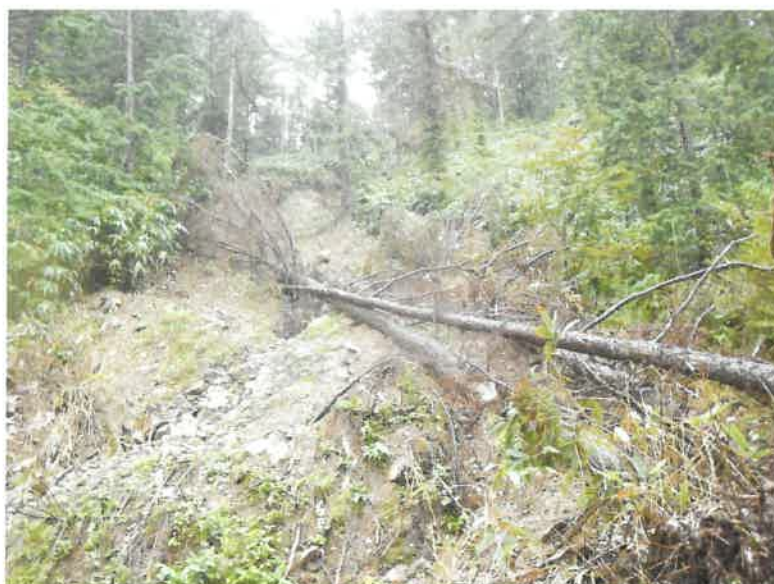
路線名：六郎洞6号
箇所番号：1
被災延長：20
被災状況：路肩崩壊,土砂流入
その他：
×モ：上部山腹崩壊
路肩はOK
常水あり

復旧方法：崩土除去、盛土

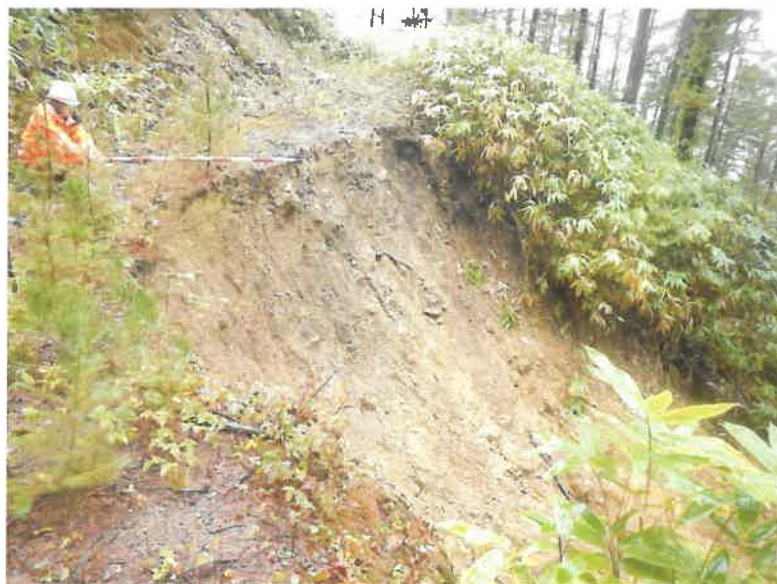
路線名：六郎洞6号
箇所番号：3
被災延長：15
被災状況：路側崩壊
その他：
メモ：

復旧方法：2段盛土が路側5m程度

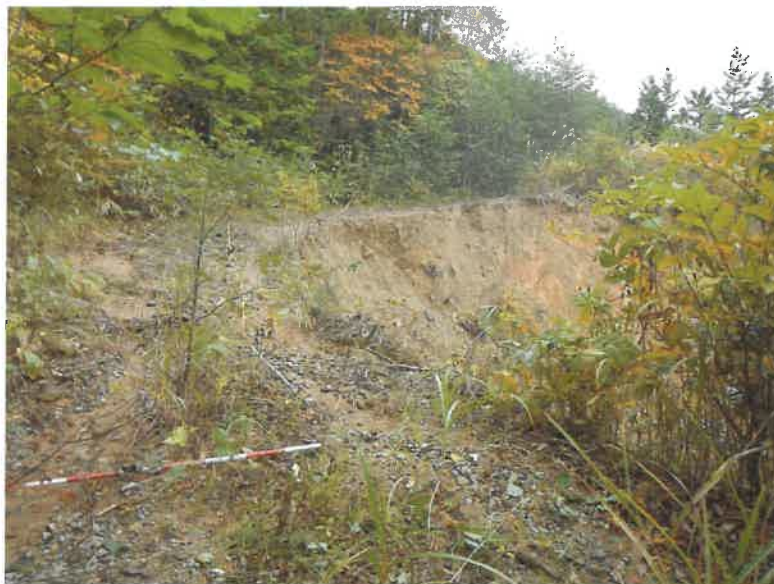
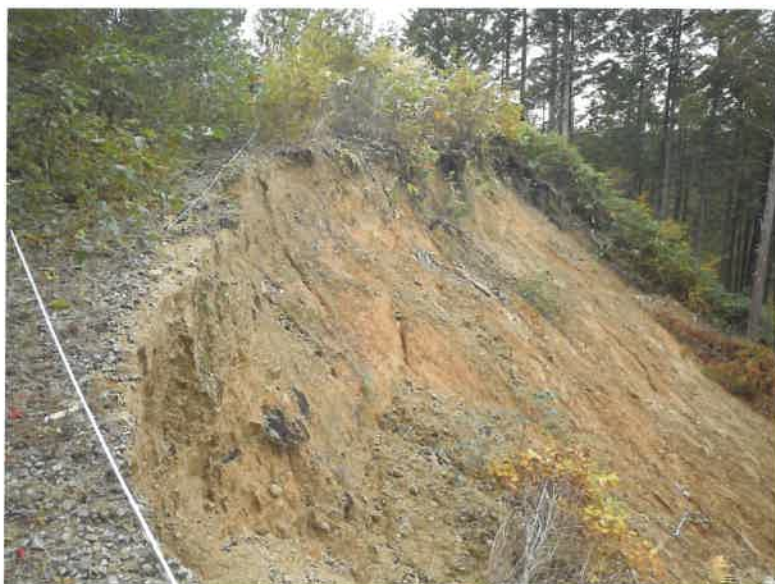
箇所番号：1

被災状況：路側崩壊

Xモ：作業対象外、1号線2号箇所へ土砂流出

復旧方法：路側構造物H6m

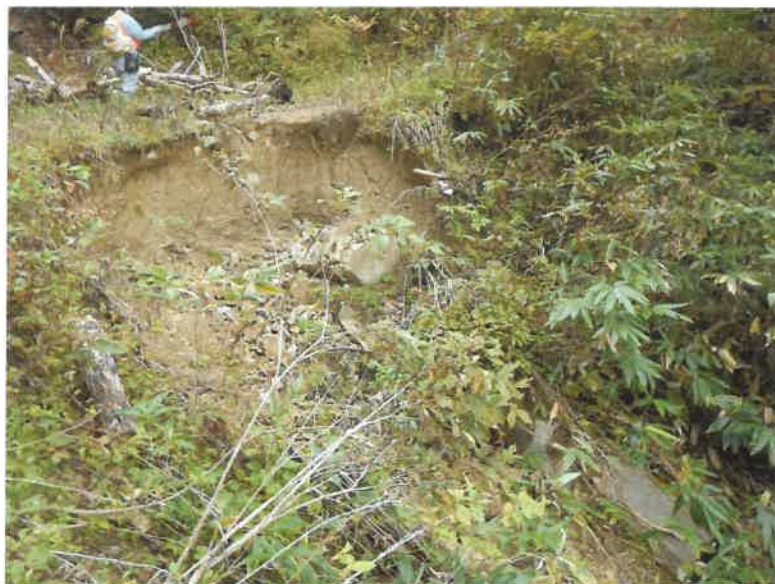
路線名：六郎洞その他
箇所番号：2
被災延長：10
被災状況：路側崩壊、呑口閉塞
その他：呑口部幅員2.5m
メモ：作業対象外、常水は流下している、この先未確認

復旧方法：盛土、排土
