中央新幹線瀬戸トンネル新設工事における  
肌落ちによる災害に関する報告書

令和 3 年 1 2 月

東海旅客鉄道株式会社

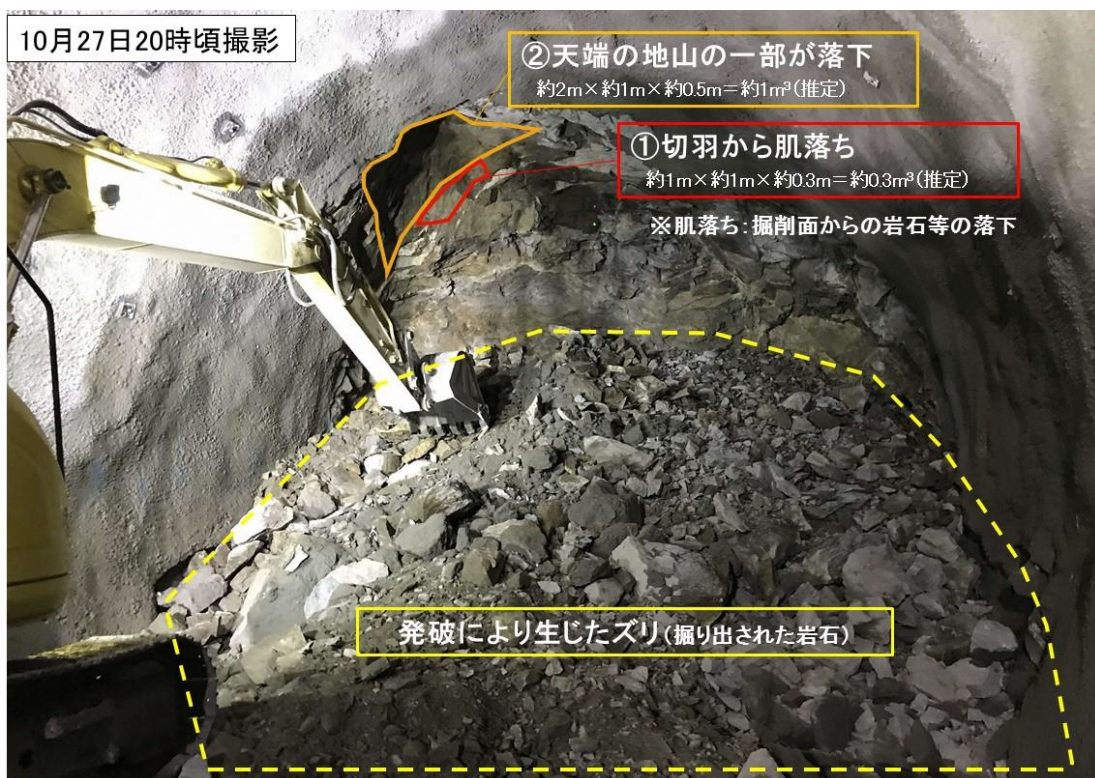
図1-1 災害現場の状況（令和3年10月27日 現在）

瀬戸トンネルの斜坑内で、令和3年10月27日19時20分頃、斜坑口から約70m地点で、斜坑掘削に伴う発破作業後の残棄有無の点検のため、切羽に近づいた際、切羽左肩付近より肌落ちが発生した。肌落ちした付近にいた作業員Aの足が岩塊に埋まったため、作業員Bが救出に向かったところ、最初の肌落ち箇所近傍で地山の一部が落下した。作業員Aが岩塊の下敷きになり、作業員Bの足が岩塊に埋まった。（図1-1）

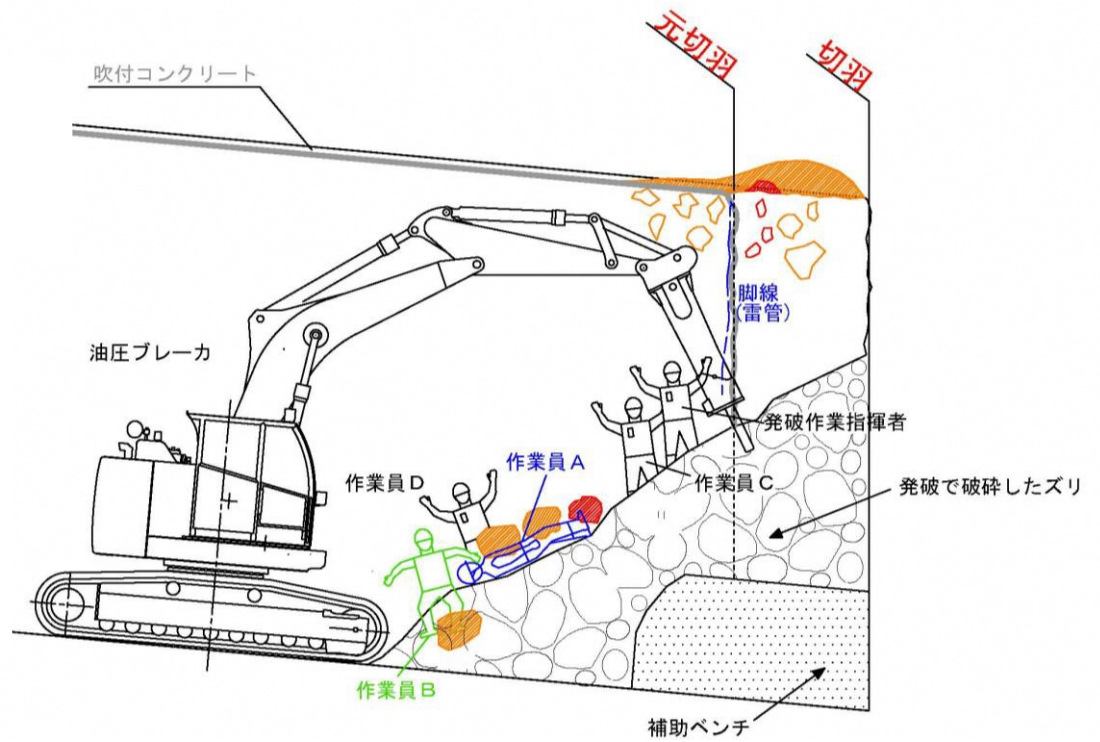
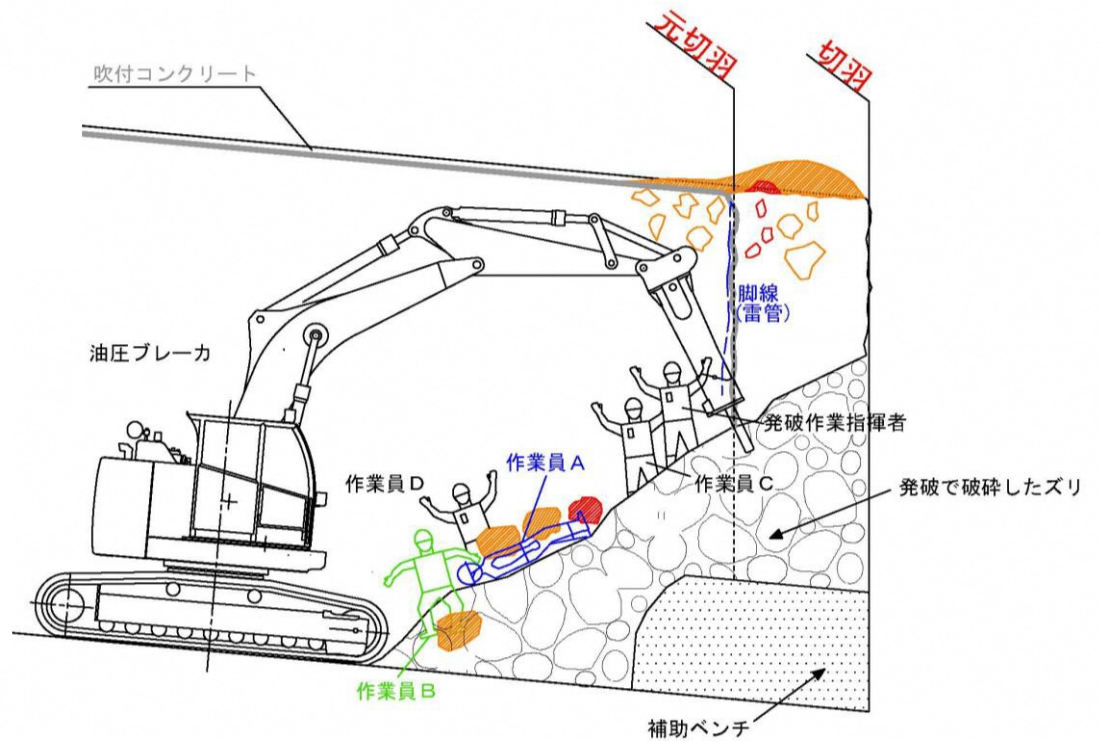
図 1-2 災害発生時の状況（側面図）

- ・発破で破砕したズリの法尻で発破作業指揮者による切羽点検を実施中、発破作業指揮者は天端で脚線（雷管）を発見した。発破作業指揮者は不発を疑い、発破で破砕したズリの山を徒歩で登り、中央やや左より元切羽先端から0.5m後方で、導通試験を実施した。
- ・当該装填孔を担当した作業員Aも、発破作業指揮者の左側より近づき元切羽先端から1.5m後方にいた。その他、作業員Bは作業員Aの左後方1mに、作業員Dは作業員Bの右側1mにいた。

- ・導通試験の結果、導通があったことから、発破作業指揮者は不発と判断し、回収治具（キューレン棒）で回収するため回収治具を用意するよう油圧ブレーカの後方にいた作業員Eへ指示した。その直後、発破作業指揮者の左側にいた作業員Aの前方1.5～2.0m（元切羽先端のやや前方）付近で肌落ちが発生し、肌落ちした岩塊（推定約0.3m<sup>3</sup>）が、発破で破砕したズリの山を転がり落ち、作業員Aに衝撃した。作業員Aは、岩塊に足が挟まり転倒し、作業員Aの後ろにいた作業員Bに寄り掛かる状態となり、作業員Bも転倒した。
- ・作業員Bが作業員Aを介抱しようとした直後、1回目の肌落ち箇所の周辺で、1回目より規模の大きい2回目の肌落ちが発生し（推定約1m<sup>3</sup>）、作業員Aは発破で破砕したズリの山を転がり落ちてきた岩塊の下敷きになった。作業員Bも2回目の肌落ちに巻き込まれ、左足が挟まれる状態となった。

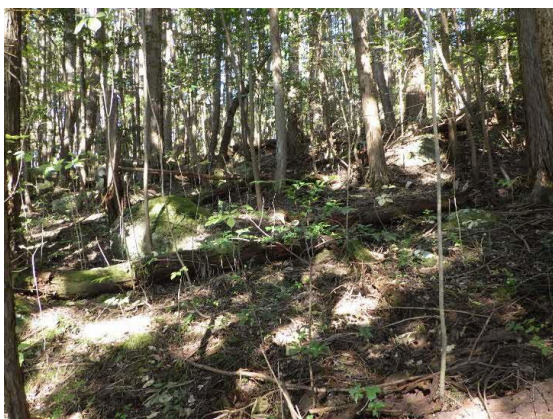
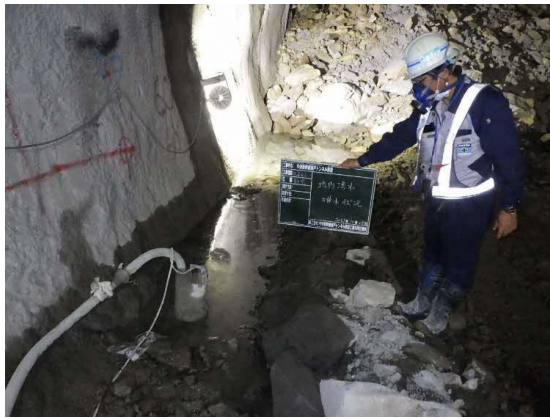
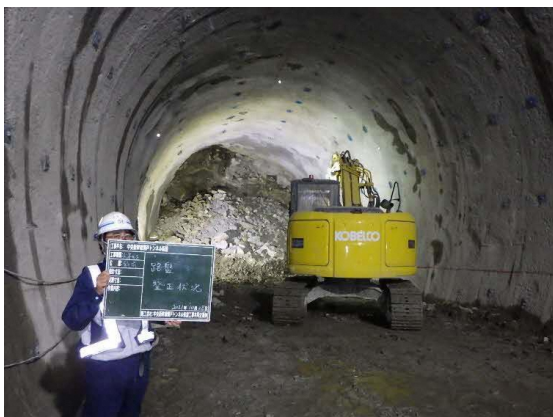
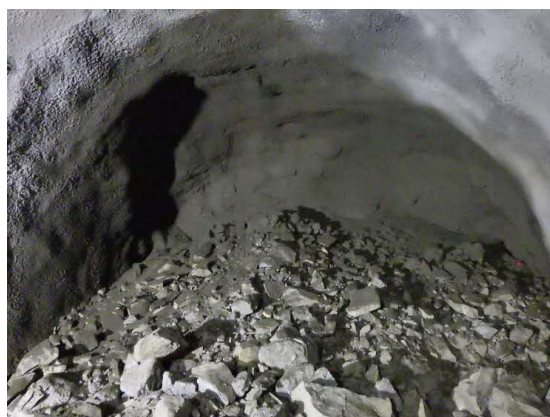
図 1-4 災害発生以降の状況

- ・10/27 19:20頃の肌落ち災害の発生以降は、切羽に肌落ちの兆候はなく、地山とともに安定した状況であることを、奥村組JVらが継続して確認している。
- ・10/28 10:50頃に地表面にも変状がないことを、奥村組JVらが確認している。
- ・労働基準監督署、警察署等の調査が終了し、応急復旧実施の承諾が得られた後、10/28 17:00より、応急復旧工事を開始した。発破で破砕したズリの法尻付近に溜まった排水の処理、路盤の整正、切羽への吹付けコンクリートを施工した。
- ・災害発生以降の状況を、図1-4に示す。

災害が発生した箇所は、1. (3) に記載の通り、吹付けコンクリートを施工し、応急対策済みである。現在のところ変位が進行している様子は見られない。

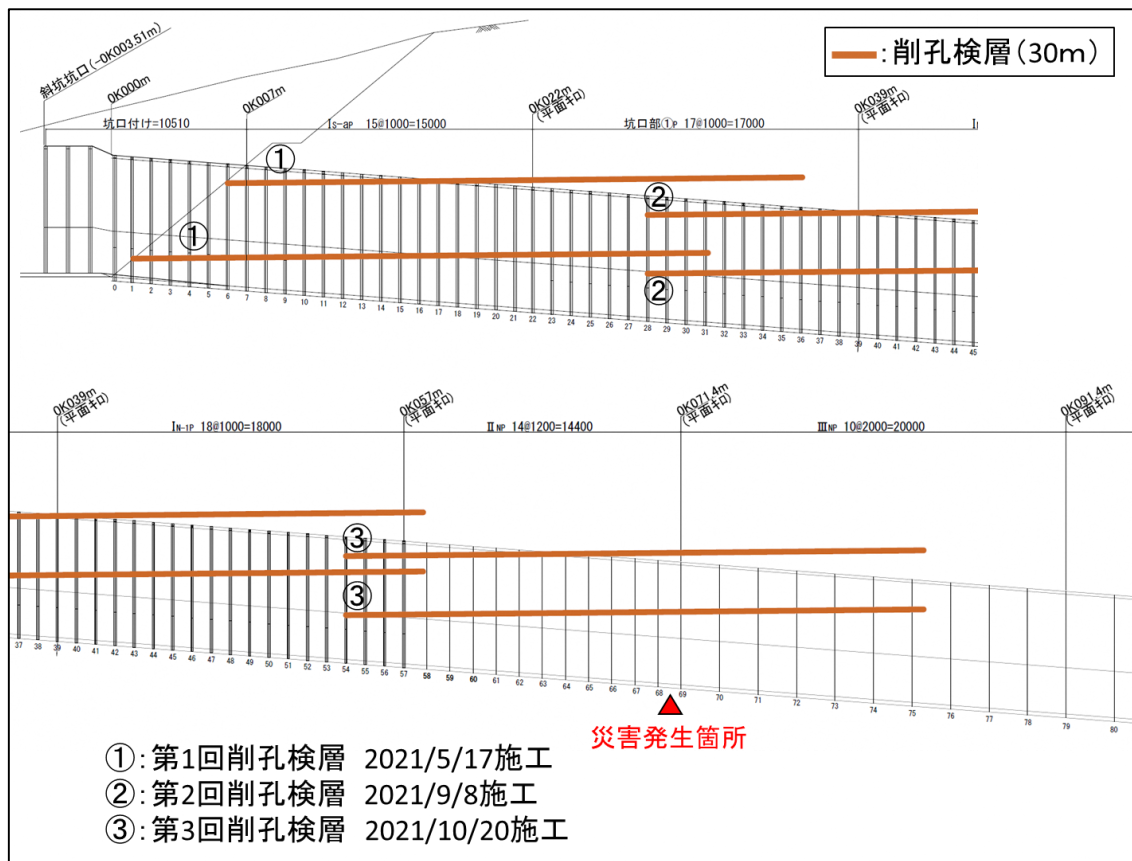
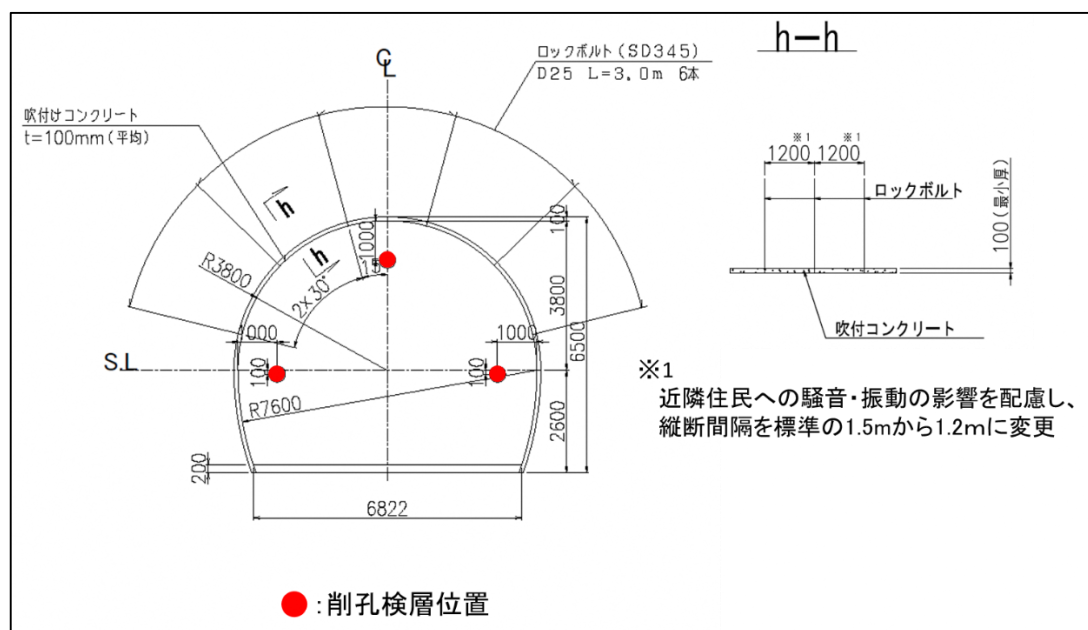
図3-2 削孔検層の実施箇所

削孔検層は、これまで3回実施した(図3-2)。そのうち、災害発生時の掘削箇所(OK070.2M~OK071.9M)を含む3回目の削孔検層において、左の調査地点の付近は延長2m程度の低エネルギー帯を示していたが、天端及び右の調査地点は高エネルギー状態を示しており、全面的ではなく局所的な風化帯のため、支保パターン変更までには至らない地山性状と判断した(図3-3)。

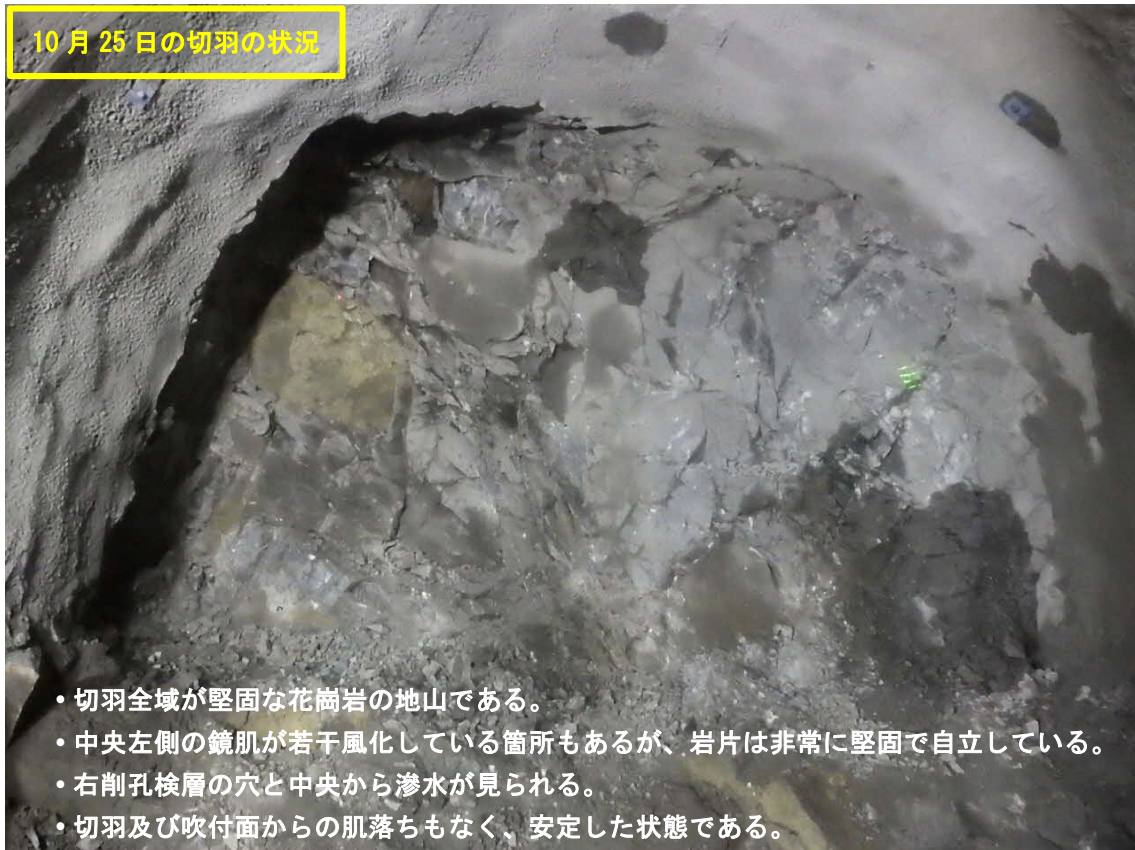
図 3-4 10月25日の切羽の状況

- 切羽全域が堅固な花崗岩の地山である。
- 中央左側の鏡肌が若干風化している箇所もあるが、岩片は非常に堅固で自立している。
- 右削孔検層の穴と中央から滲水が見られる。
- 切羽及び吹付面からの肌落ちもなく、安定した状態である。

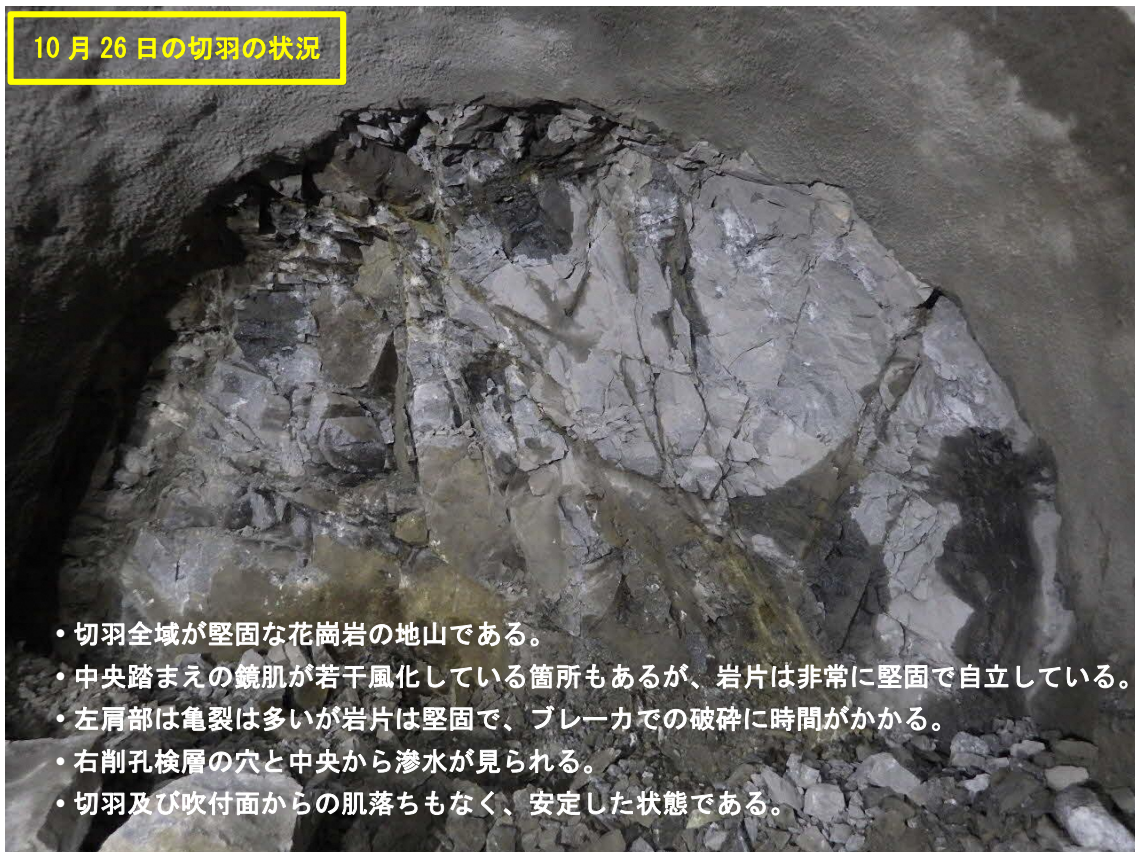
図 3-5 10月26日の切羽の状況

- 切羽全域が堅固な花崗岩の地山である。
- 中央踏まえの鏡肌が若干風化している箇所もあるが、岩片は非常に堅固で自立している。
- 左肩部は亀裂は多いが岩片は堅固で、ブレーカでの破碎に時間がかかる。
- 右削孔検層の穴と中央から滲水が見られる。
- 切羽及び吹付面からの肌落ちもなく、安定した状態である。

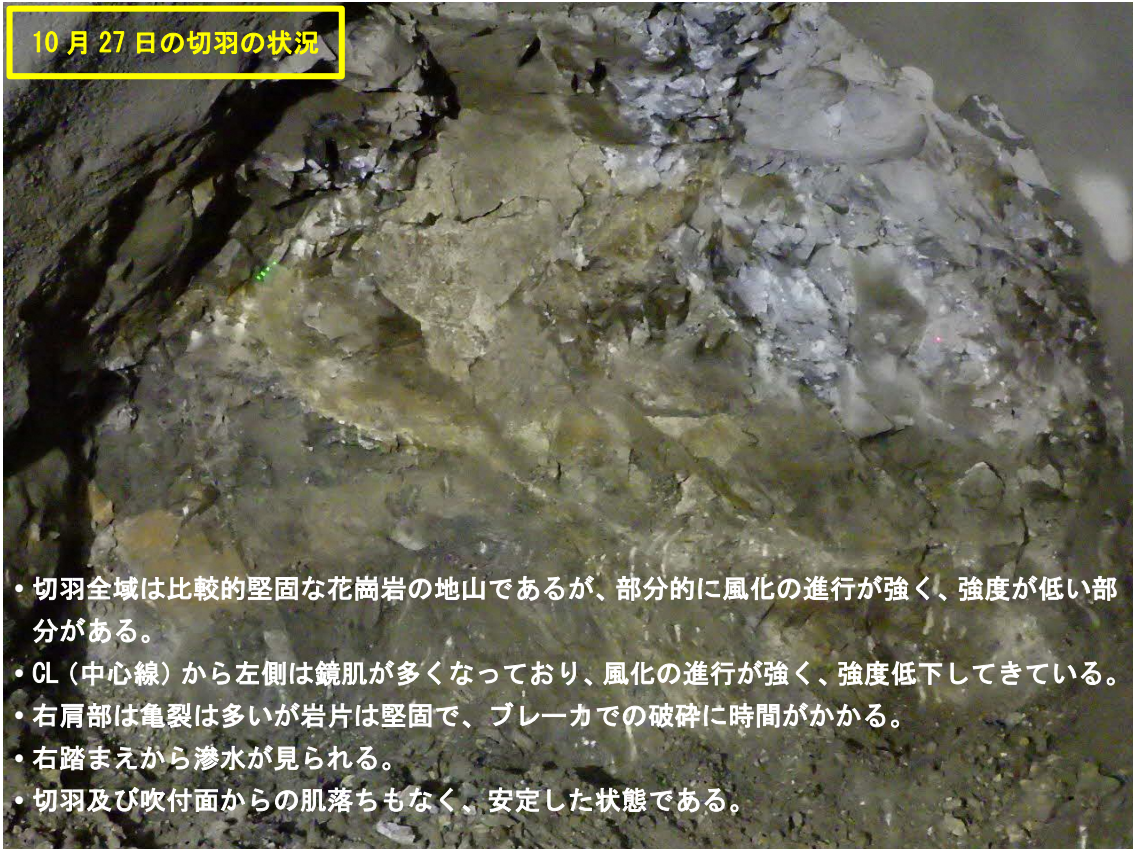
図 3-6 10月27日の切羽の状況（災害発生前）

OK057M以降は切羽全域が堅固な花崗岩の地山であり、切羽及び吹付け面からの肌落ちもなく、安定した状態であった。10月25日から27日までの切羽の状況を図3-4～図3-6に示す。災害が発生した10月27日の切羽では、中心線から左側は風化の進行が強く強度低下の可能性はあったものの、全体としては切羽及び吹付け面からの肌落ちもなく安定した状態であった。

- 切羽全域は比較的堅固な花崗岩の地山であるが、部分的に風化の進行が強く、強度が低い部分がある。
- CL（中心線）から左側は鏡肌が多くなっており、風化の進行が強く、強度低下してきている。
- 右肩部は亀裂は多いが岩片は堅固で、ブレーカでの破碎に時間がかかる。
- 右踏まえから滲水が見られる。
- 切羽及び吹付面からの肌落ちもなく、安定した状態である。

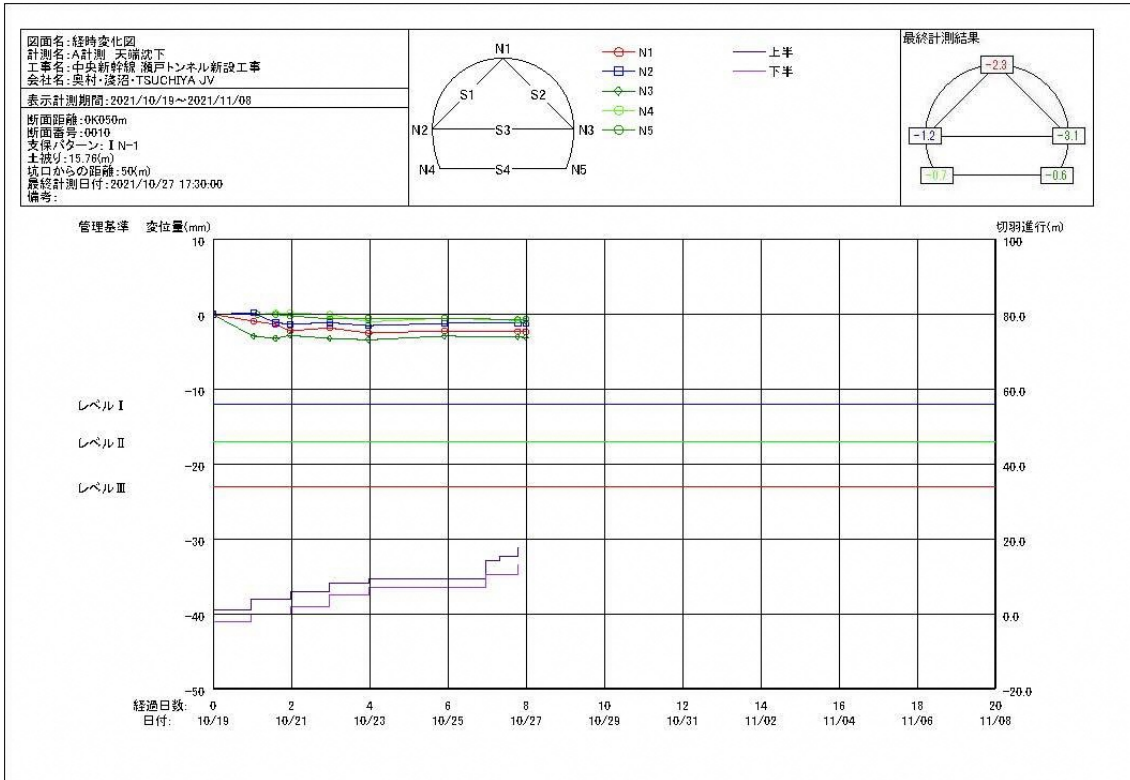
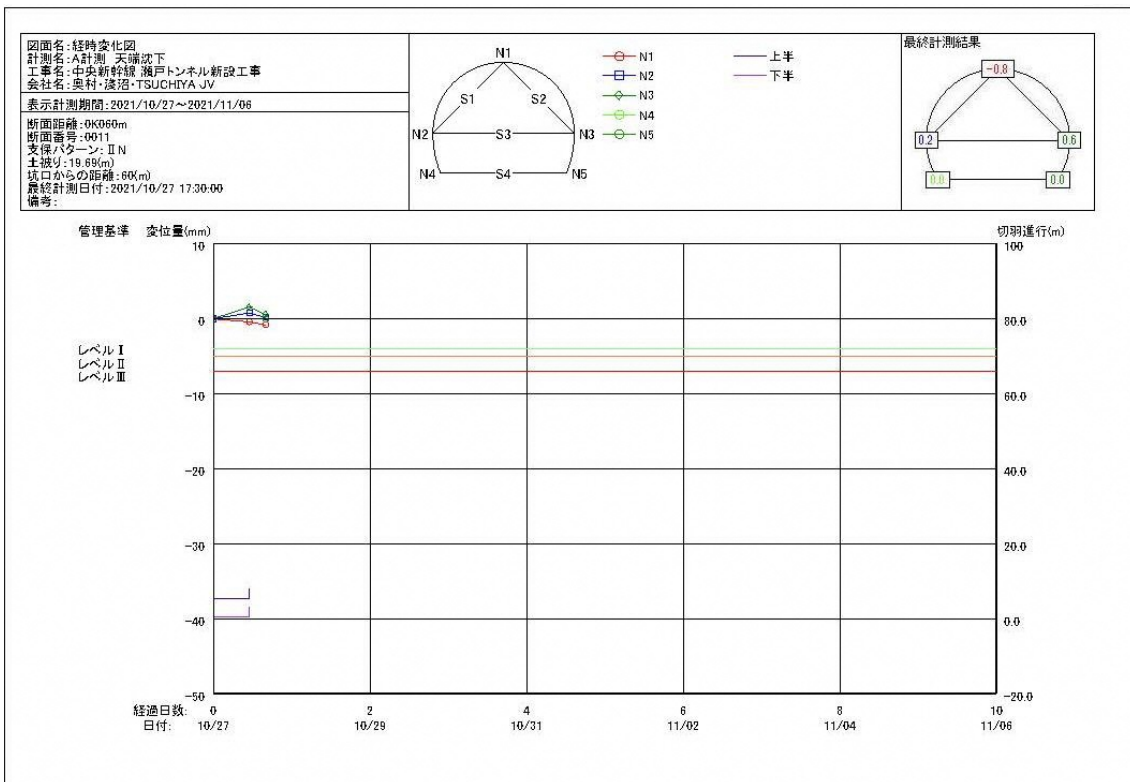
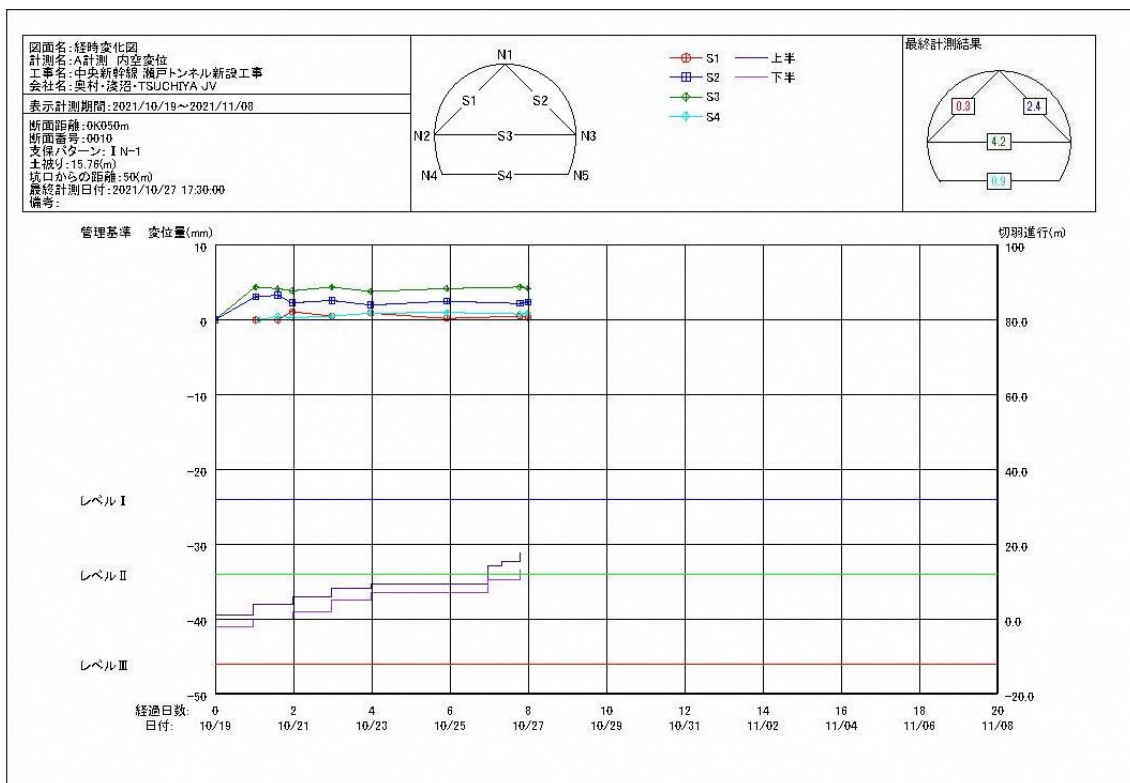
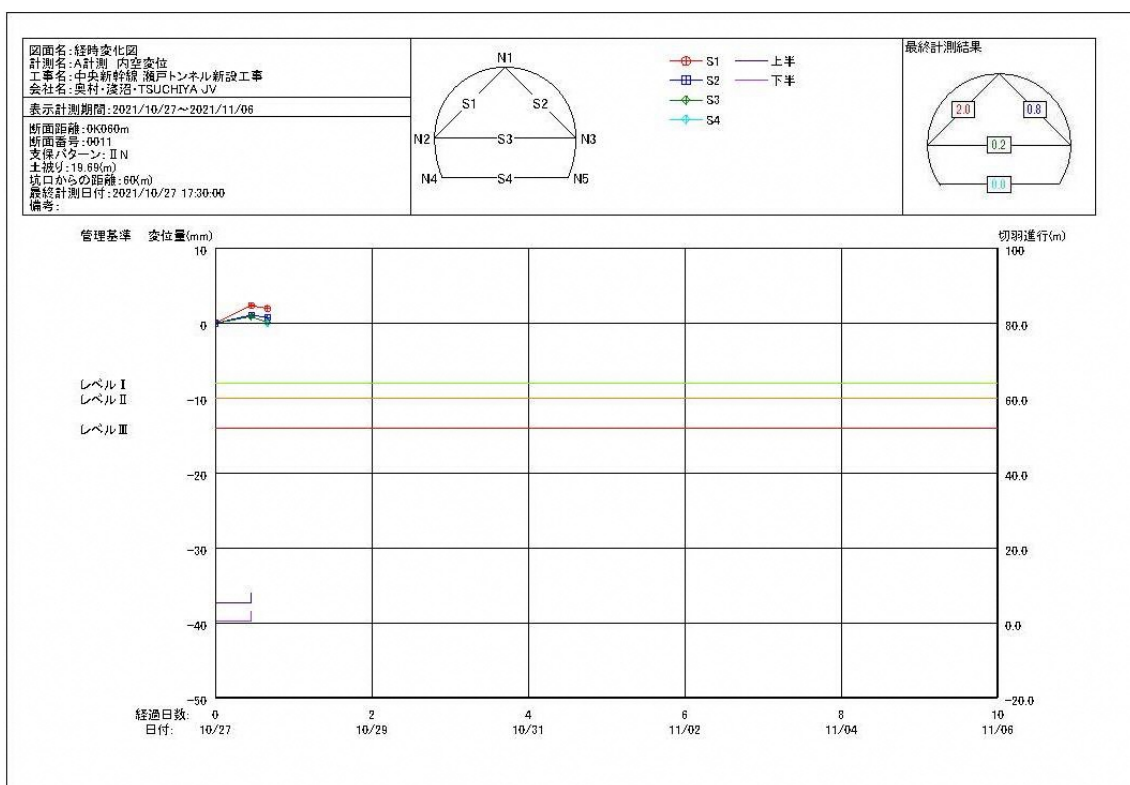
災害発生箇所に最も近い 0K060M 地点及びその手前の 0K050M 地点では内空変位・天端沈下ともに最大でも 5mm 程度であり、大きな変位はなかった（図 3-7～図 3-10）。

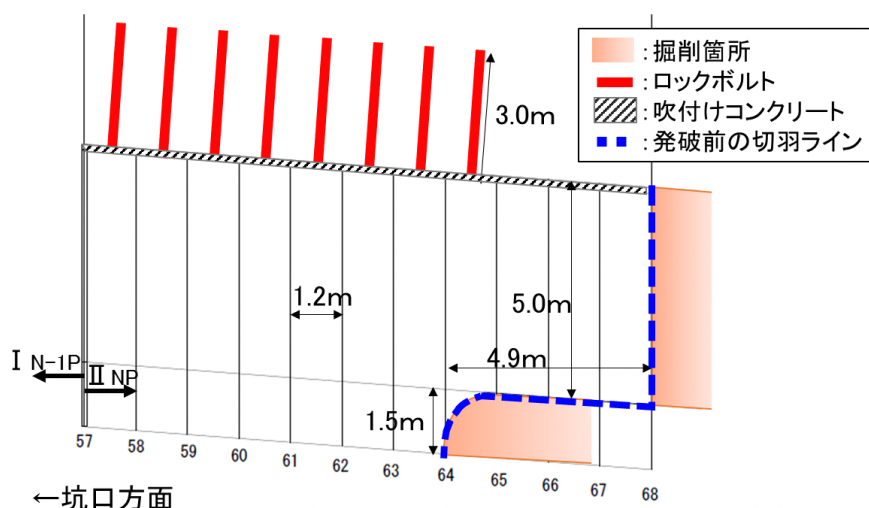
図 3-11 災害発生時のロックボルト打設位置及び補助ベンチ設置状況

災害発生時は、ドリルジャンボのガイドシェルが補助ベンチに支障する状況であり、ロックボルトを法線方向に打設できないことから、未施工区間（3 間分）があった。ただし、ロックボルト未施工区間についても、コソク後の地山点検時に浮石等がなく、所定巻厚を確保しながら吹付けコンクリートを施工し、災害直前の発破前の段階でも坑内点検時に吹付け坑壁面に変状等はなかった、との報告を受けている。

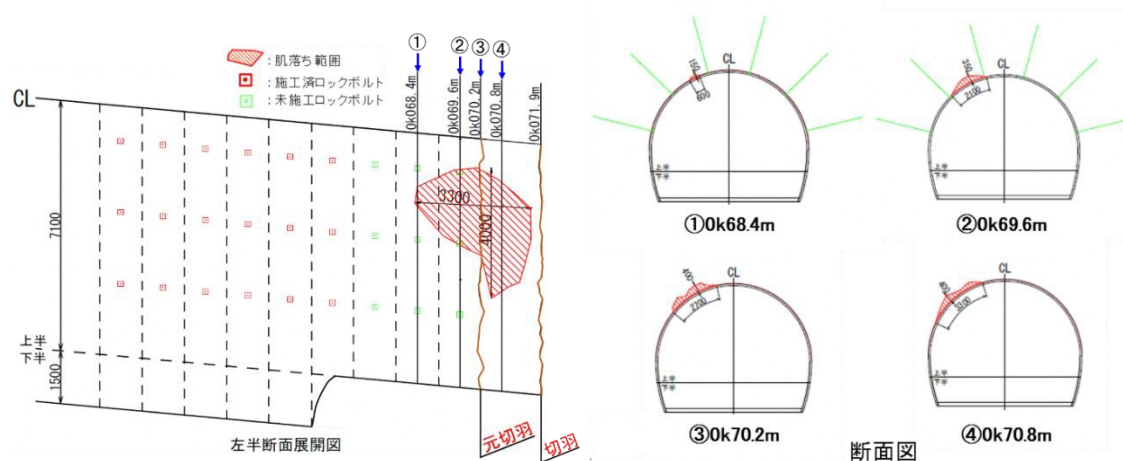
図 3-12 災害発生時のロックボルト打設位置と肌落ち範囲との関係

肌落ち範囲は、0k069.6m (②) に打設予定のロックボルト（緑色）のうちの 2 本の間に位置している。今回の肌落ちは、ロックボルトの有無に係らず、主に発破後の岩盤が露出した切羽区間（元切羽から切羽の間）で発生したものと考えられる。
