# 平成23年度に建設工事で発生した事故事例（落下物・飛来物による事故）

# 令和2年度に建設工事で発生した事件事例（転落事故）

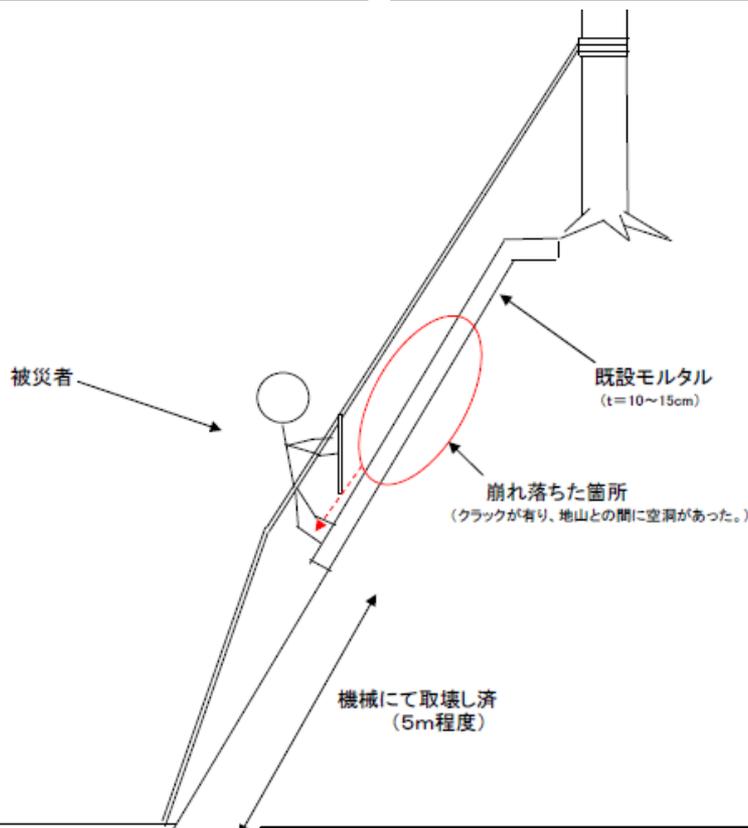
既設モルタルのクラックの深さを調査しようとロープを付けて法面を移動していたところ、1～2m上部から既設モルタルが剥がれて斜面に沿って落下し、その一部が作業員の右足に当たり負傷した。

クラック発生箇所の上部の状態を十分に確認せず、下部から打音調査を行った後に法面を移動した

勾配 1:0.8

被害状況：6か月の加療（右開放性下腿両骨骨幹部骨折）

法面の上から順次打音調査等を行い、不安定箇所の把握を行う

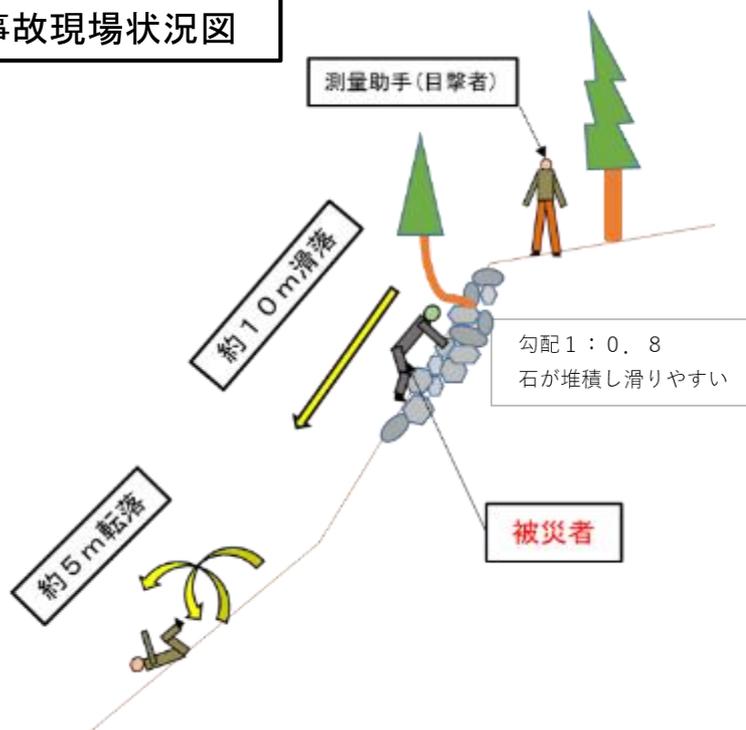
事故現場状況図

被災者が、起工測量中に斜面法肩から下方へ移動する際、足を滑らせ15m程斜面を滑落し負傷した。

- ・被災者は、斜面に設置された親綱を使用せず、雑木を利用して斜面を移動していた。
- ・被災者は、墜落制止用具を装着していたが、親綱にかけておらず、同用具が用を為していない状態であった。  
(省略行為:不安全行動の1種)

- ・現場は、堆積した石があり滑落の危険が高いことから、危険範囲を明確にするため、施行範囲外周にロープを設置する。
- ・斜面を移動する場合は、墜落制止用具等の適切な使用を徹底する。
- ・斜面上部への移動は、安全な通路を使用する。

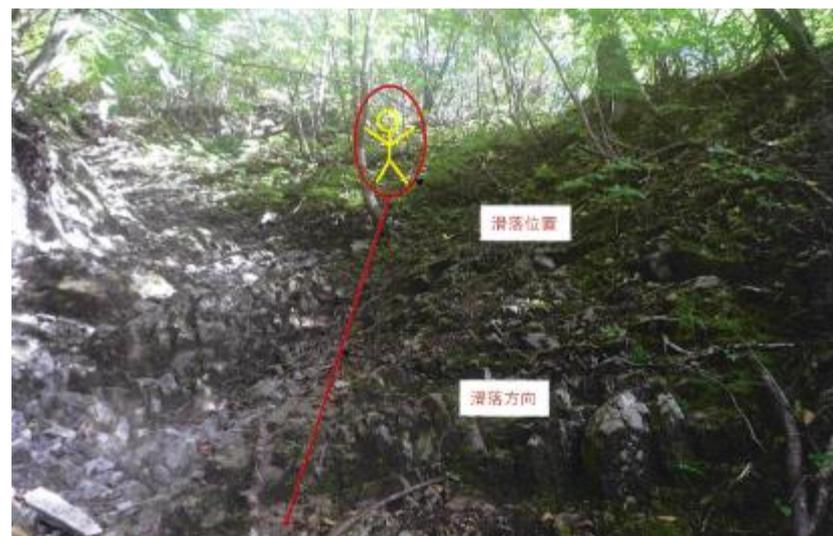
事故現場状況写真

【被害状況】業者自身 1名 頭部挫創、肋骨骨折、両下腿汚染創 3日間入院)
