平成23年度に建設工事で発生した事故事例（地下埋設物損傷事故）

平成28年度に建設工事で発生した事故事例（埋設物損傷事故）

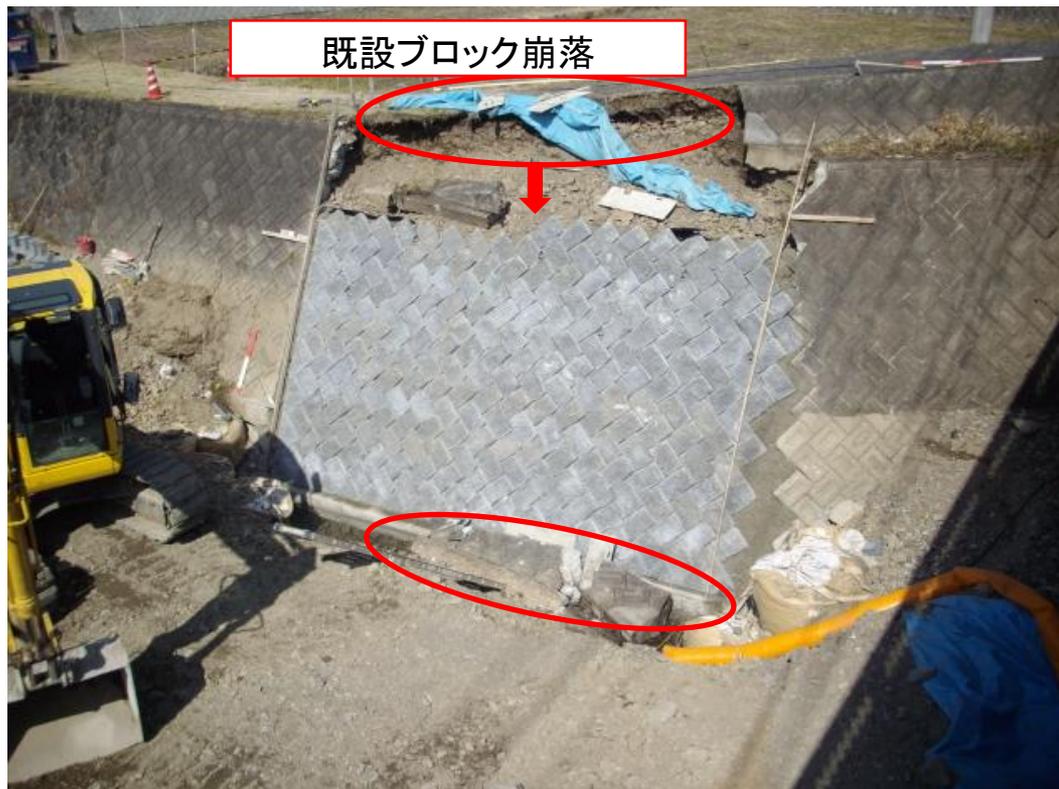
施工箇所の上部既設ブロックが崩壊し、付近で作業中の作業員2名が崩落に気付き、飛び降りた際に1名は遠くに飛んだ際に負傷し、1名は着地後後から落下してきた既設ブロックに足を挟まれ負傷した。

- ・既設ブロック下の床堀が過堀状態だった
- ・2m以上の高所作業にも関わらず転落防止措置を行わなかった

被害状況: 3か月の加療(右脛骨骨幹部開放骨折等)、1週間の加療(左足関節打撲)

- ・過堀防止と掘削面について地山の挙動を監視する
- ・安全带等転落防止措置を行う

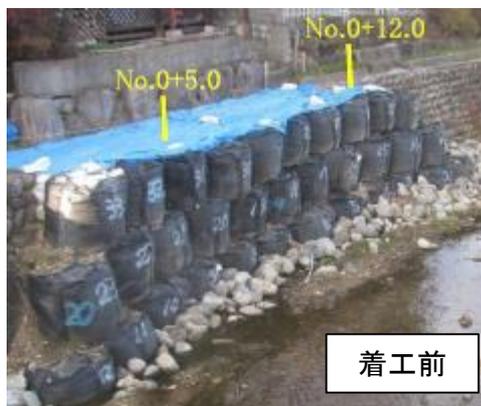
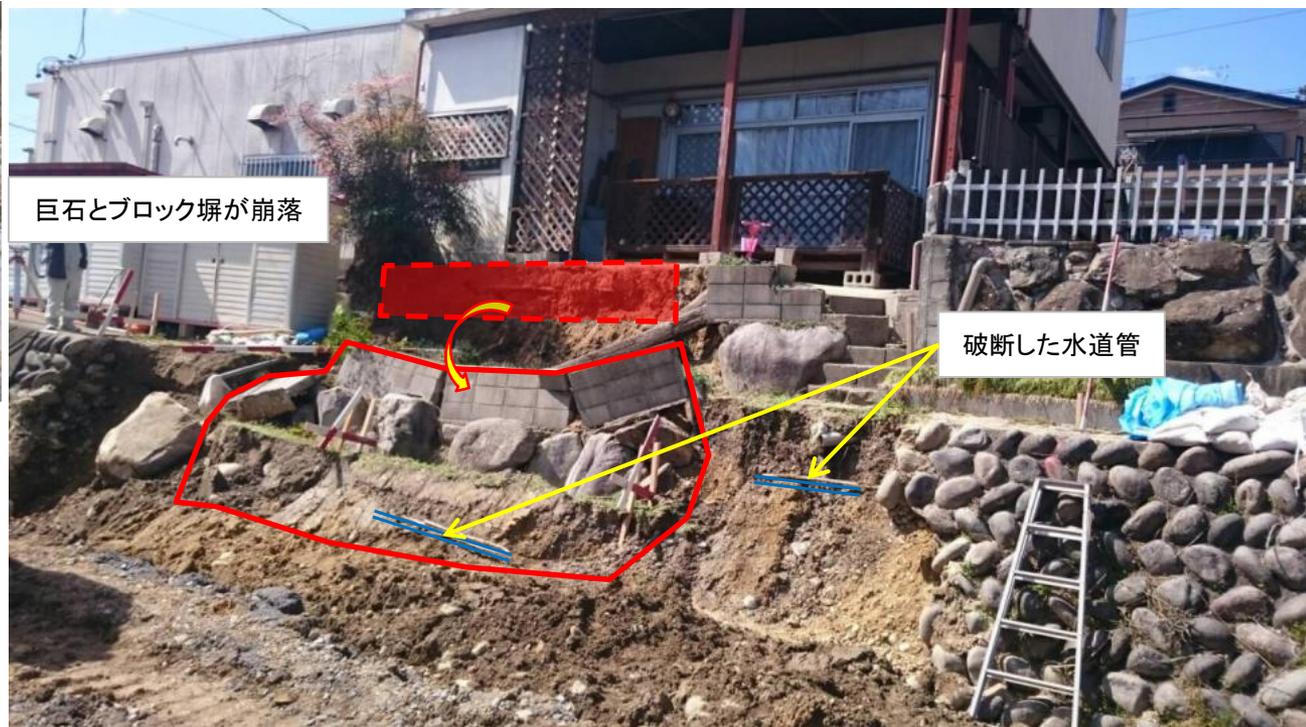
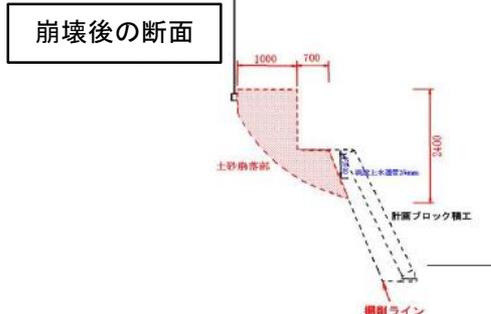
平成28年9月の豪雨によって被災した玉石積護岸をブロック積にて復旧するため、被災直後に応急仮工事で設置した大型土のうを撤去し、斜面上部から1m単位で1:0.4の勾配で整形程度の掘削を開始した。2m付近まで掘削を行ったとき、斜面上部の巨石、ブロック塀を含む土砂が一気に崩壊し、地山内の水道管も破損した。

・背面地山に宅地造成による緩い層が存在しており、この緩い層の上に巨石とブロック塀があったため、この荷重に耐えられず崩壊が発生した。

【被害状況】上水道 4軒 断水2時間半、背面人家の巨石・ブロック塀崩落

・実施設計時における現場に即した施工計画の立案
・着手前の設計照査による施工の妥当性及び安全性のチェック
・公衆災害、土砂崩壊が懸念される場合は、発注者と受注者の間で十分に協議を行い、必要に応じて専門家への相談等を検討
