# 平成30年度に建設工事で発生した事故事例（飛来物・落下物による事故）

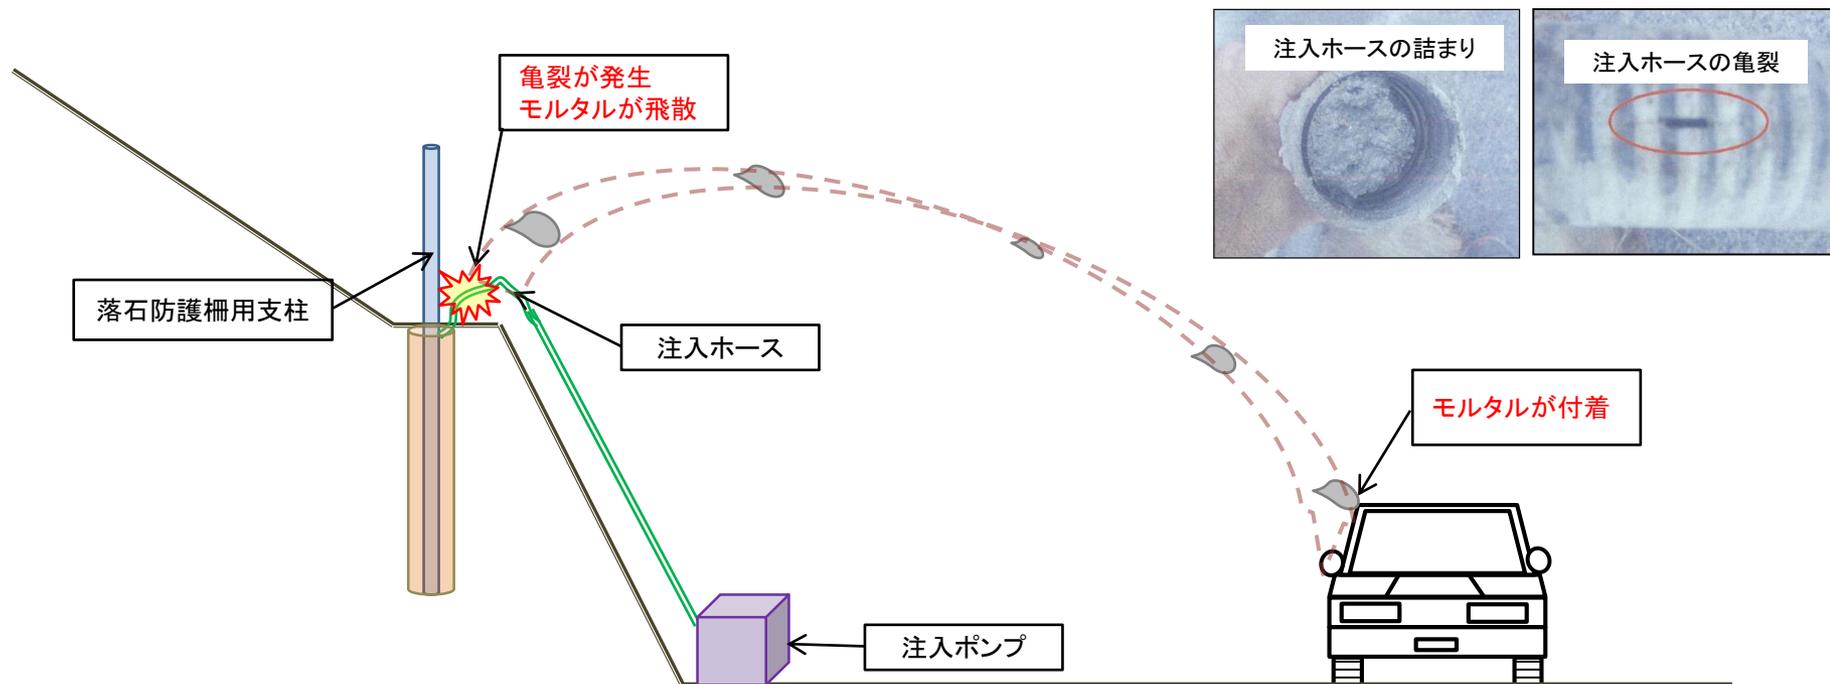
落石防護柵基礎工の施工時に、大口径ボーリングマシンで削孔した穴にモルタルを注入しようとしたところ、注入ホースに小さな亀裂が発生し、モルタルが飛散した。これにより、片側交互規制により通行していた車両2台にモルタルが付着した。

- ・基礎部モルタル打設前の準備作業として、乾燥した配管内に水を通し湿潤状態にするが、当日は外気温が高かったため、準備作業が十分ではなく、小型ポンプ圧送モルタルの流動性が悪かったと想定される
- ・注入ホースが詰まったが、加圧を続けたことによりホースに亀裂が発生し、モルタルが飛散した

- ・ポンプ圧送作業の際には、注入管内に詰まる可能性を考慮し、徐々に圧送して、詰まりがないことを確認しながら行う
- ・作業前点検（機械、器具）は念入りに行う
- ・万一の飛散に備え、防護シートを作業位置前後10m以上設置する
