平成30年度に建設工事で発生した事件事例（落下による物損事故）

平成30年度に建設工事で発生した事故事例（その他の事故）

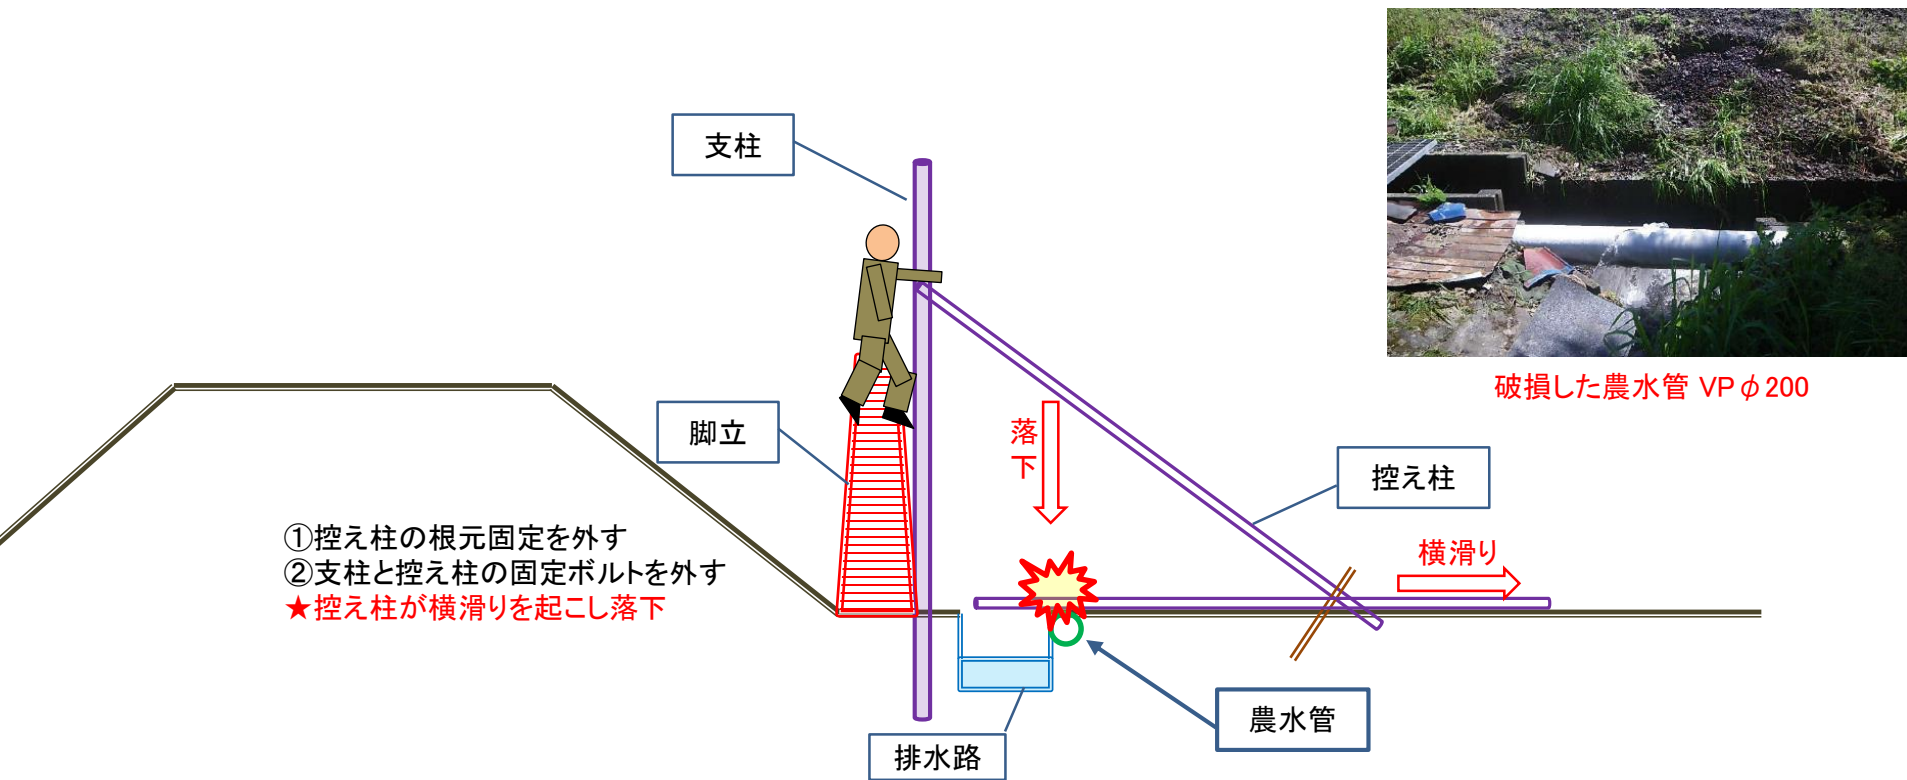
仮設電源の支柱撤去作業を人力で行っていた際、支柱の控え柱が横滑りを起こし、支え切れずに落下し、控え柱直下にあった農水管VPφ200(露出配管)を直撃、破損した。

- ・墜落や落下の危険性が予測できたにもかかわらず、脚立のみで撤去作業を行っていた
- ・農水管の存在を把握していたにもかかわらず、養生(管の防護)を行わなかった
- ・作業員1名による単独作業を行っていた

【被害状況】 農水管VPφ200(露出配管)破損

- ・墜落や落下の危険性がある場所で作業する場合は、足場板等の作業床を設置する
- ・破損の恐れがある構造物が近接する場合は、養生を行っておく
- ・単独作業を禁止し、複数の作業員による施工体制を確保する

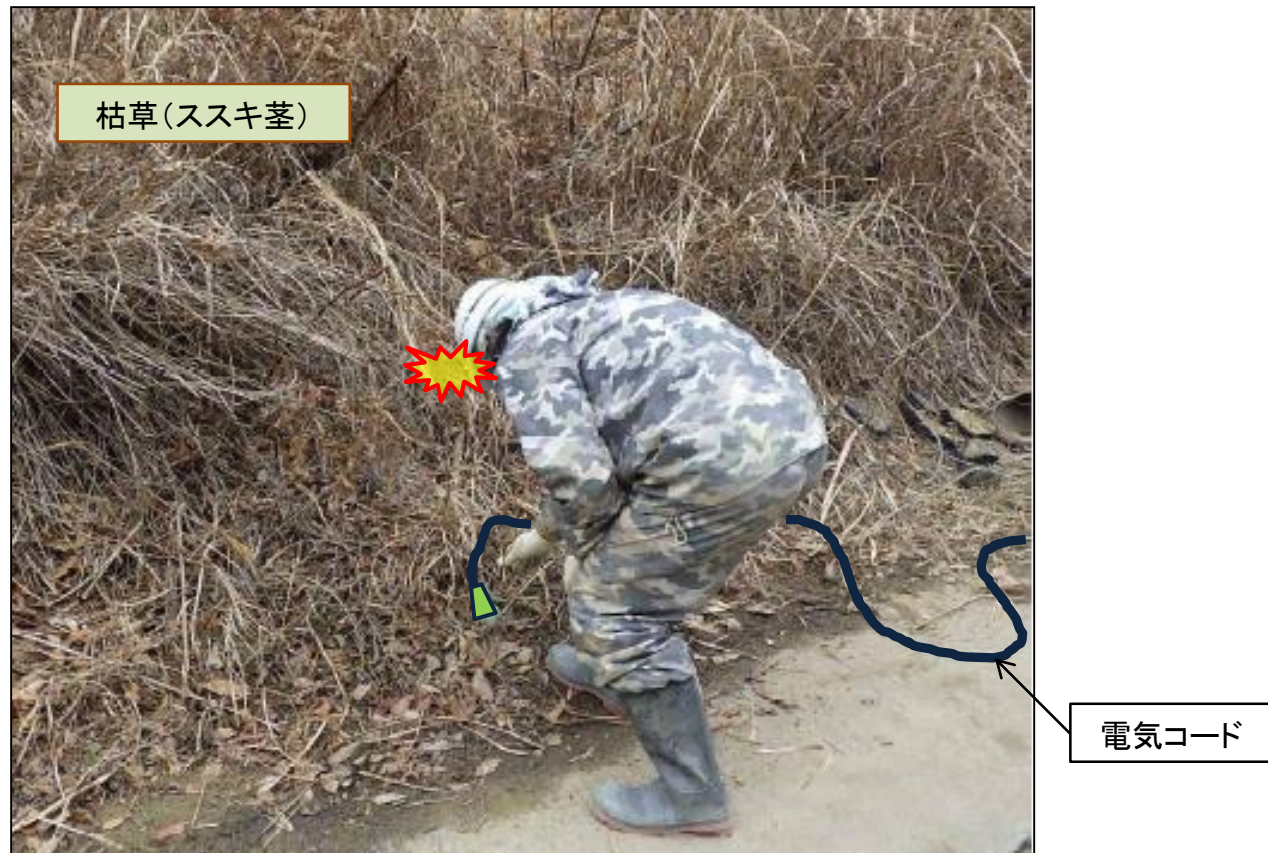
発電機から道路路肩に配置していた電気コードの先端を拾い上げるためにしゃがんだ際、路肩に生えていた枯草（ススキの茎）が左目に入り負傷した。

- ・周辺の枯草に十分な注意をはらわなかった
- ・軽微な怪我と自己判断し、すぐに現場担当者に報告しなかった

【被害状況】 左目眼球打撲、結膜裂傷（1週間の安静）

- ・周辺状況に十分な注意をはらい、安易な行動をとらない
- ・現場で起きた怪我、事故については、自己判断せず、すぐに現場担当者に報告し、判断を仰ぐ
