平成22年度に建設工事で発生した事故事例（地下埋設物損傷事故）

平成27年度に建設工事で発生した事故事例（埋設物損傷事故）

平成30年度に建設工事で発生した事故事例（埋設物損傷事故）

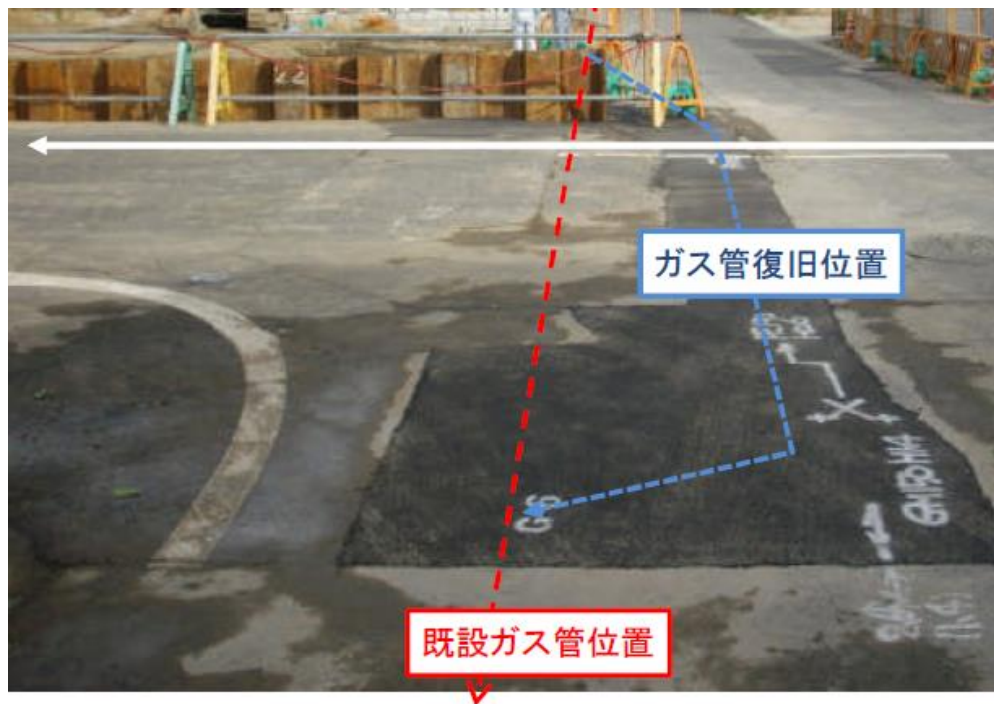
橋脚工事の仮設矢板設置時にガス管を破損させた。

- ・埋設管に関する資料提供を受けていたが、ガス管を見落としていた
- ・ガス管を事前に復旧を条件に撤去してもよいと言われていた農水管と思い込んでいた

被害状況：民家21世帯他9時間半ガス供給不可

- ・地下埋設物の確認方法について見直す
- ・事前調査と管理者との立会の徹底

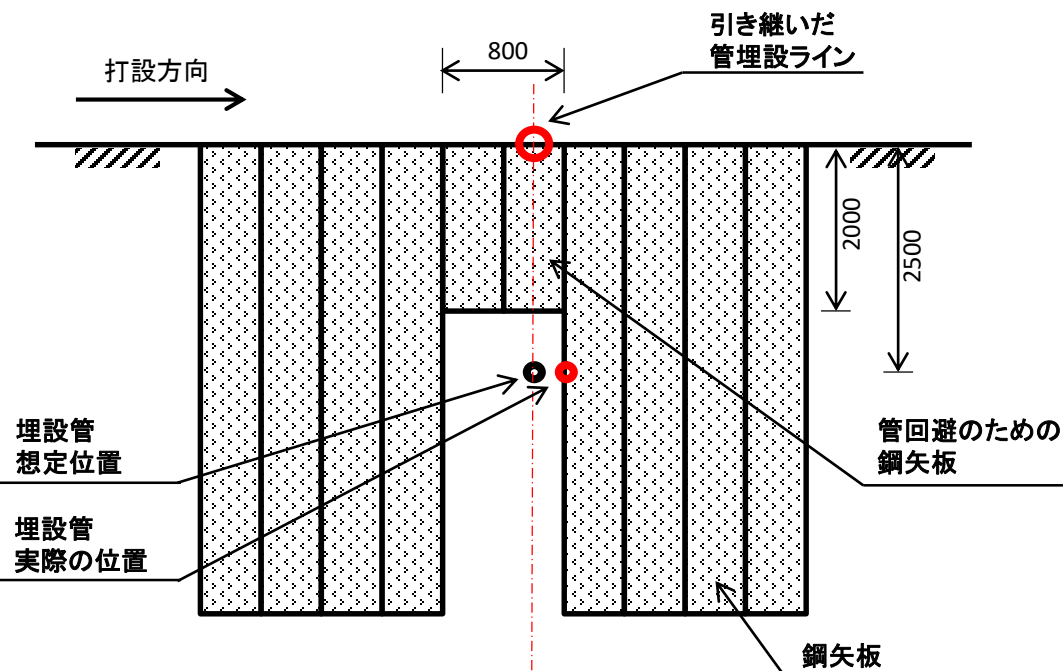
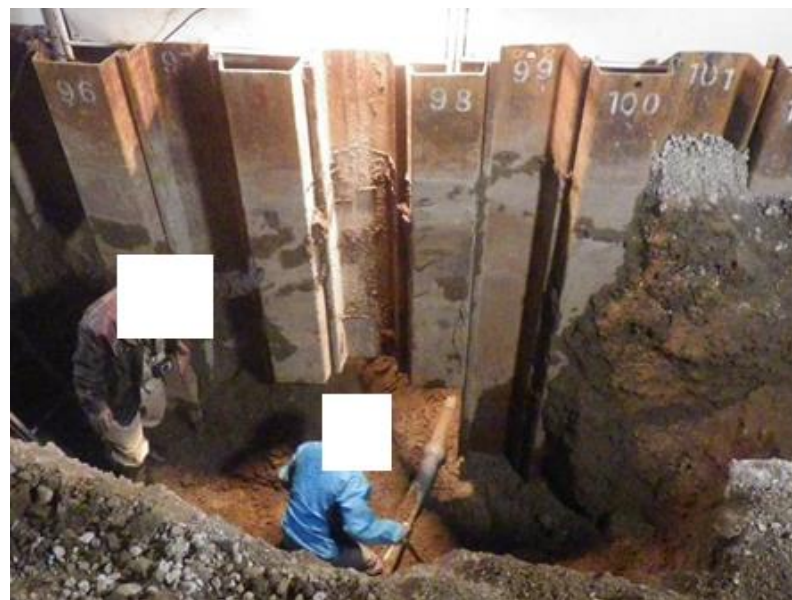
水路の移設のため別工事で下水道管を移設し、その敷設位置を基に水路移設のための仮設鋼矢板を施工したところ、実際の管の位置との相違があり下水道管を破損させた

- ・管の正確な位置の管理が不十分だった
- ・管施工時に位置の確認をせず、提供された位置情報をそのまま鵜呑みにした

被害状況：下水道管損傷、3軒影響するも使用不可能とはならず

- ・図面や座標管理により正確な位置管理の徹底
- ・施工時の立ち会い等位置の把握を徹底する

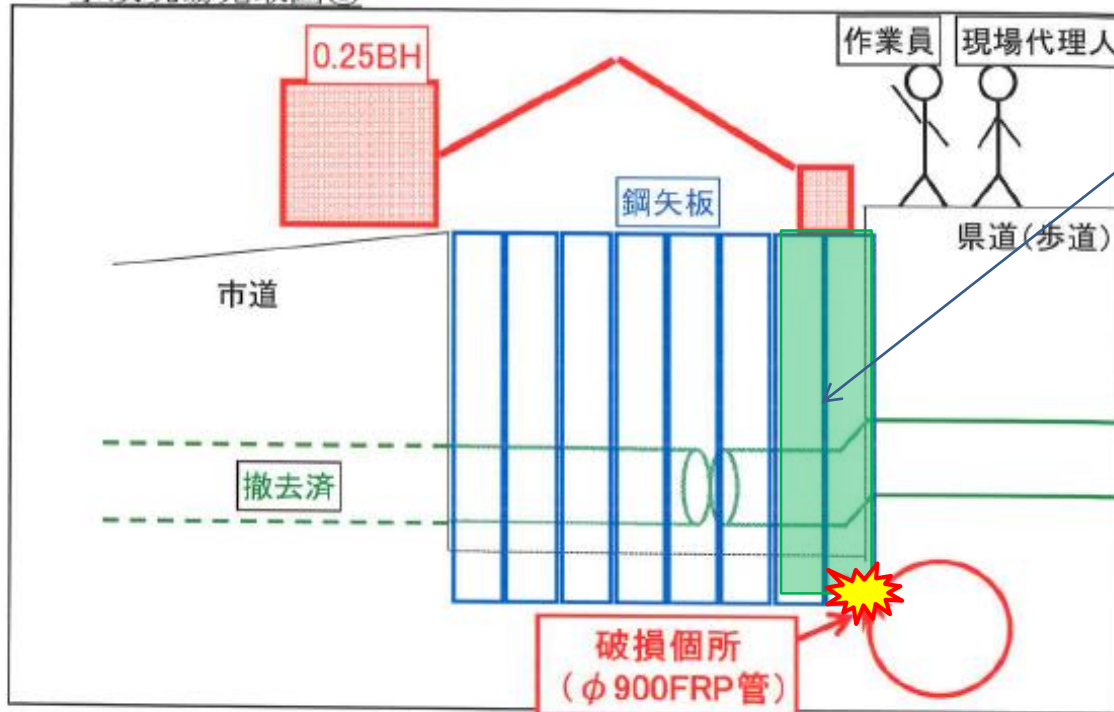
事故現場見取図①

既設石綿管撤去作業時に掘削法面の崩壊を防止するための矢板を打設しながら施工していた際、撤去予定管の下側に埋設されていた農業用水管に矢板が接触し破損した。

- 撤去作業時の作業スペースを広く確保するため、設計以上に掘削延長を伸ばし矢板を打設した
- 仕様書に基づき現場にマーキングするなどの確認を怠った

破損した農業用水管
(FRPM管φ900mm)

作業スペースを広く確保するため、
矢板2枚分(L=約600mm)長く掘削

撤去予定の石綿管(φ450mm)

【被害状況】 農業用水管(FRPM管φ900mm) 損傷（非取水期のため実害は無し）

- スプレー等で現場に埋設物の位置を明示する
- 埋設物の存在が確かな場合は、朝礼時等に現場に携わる複数人で情報共有を行い、各々が安全を確認できるようにする
- 埋設物付近で作業を行う場合は、手作業による確認を行う
