平成23年度に建設工事で発生した事故事例（交通事故）

平成25年度に建設工事で発生した事故事例（転倒による事故）

平成29年度に建設工事で発生した事故事例（転倒による事故）

平成30年度に建設工事で発生した事故事例（交通事故）

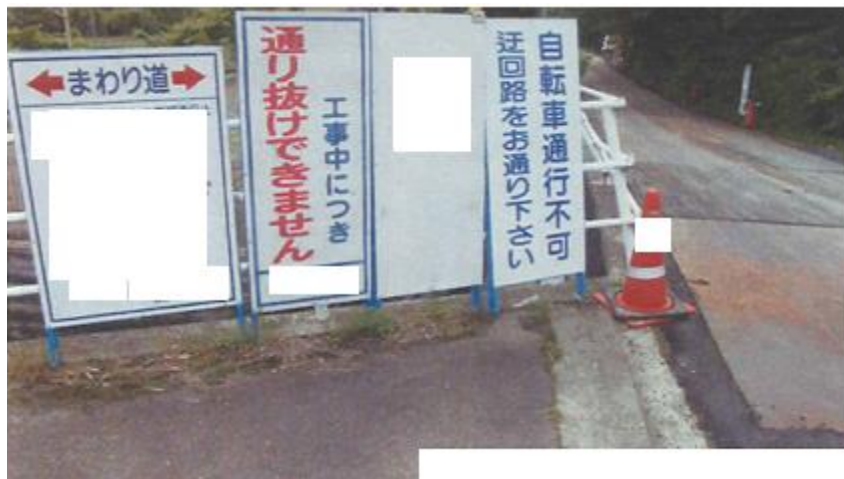
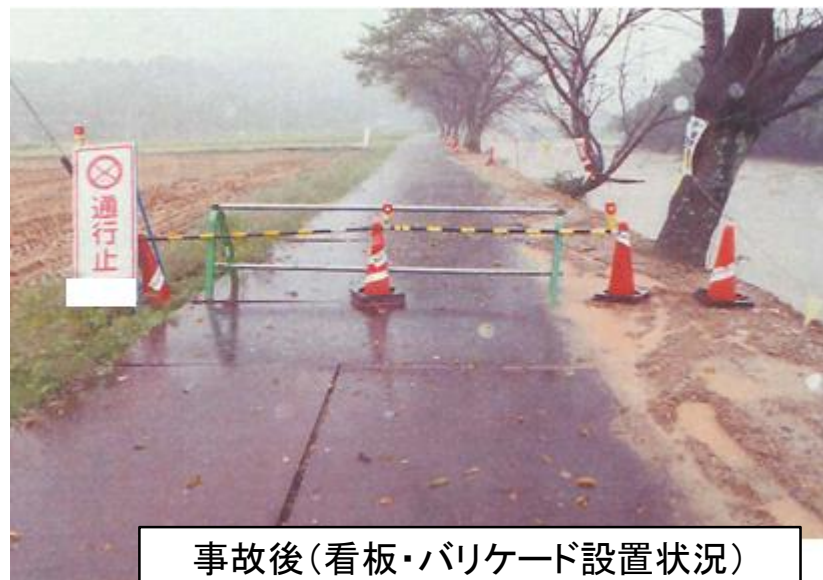
事故後（看板・バリケード設置状況）

被災者が自転車で通学中、舗装道路の保護のため設置していた敷き鉄板の上で滑って転倒し、被災者の自転車などを損傷した。

通行止め看板は設置していたが、事故発生時、バリケードによる物理的な通行止め対策が行われていなかった

バリケードによる物理的な通行止め対策

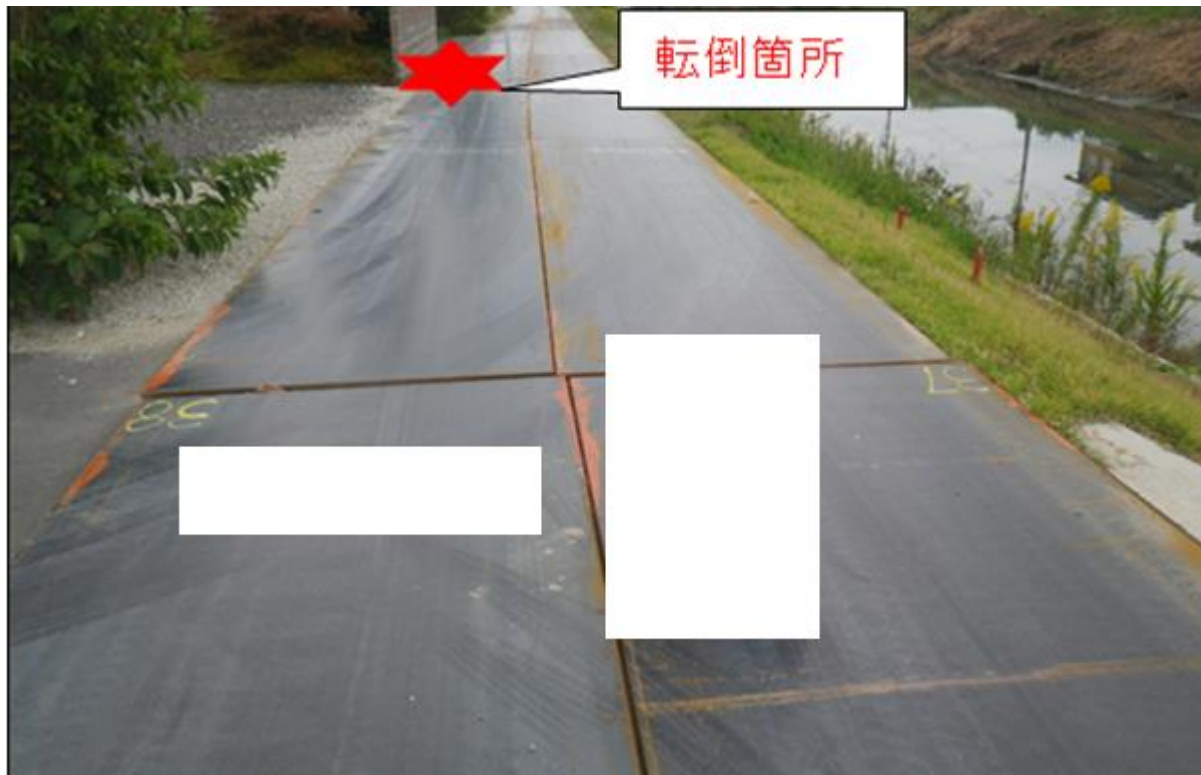
資材搬入路（堤防道路）の舗装養生のため設置されていた敷鉄板上（5cm程度積雪あり）で、周辺住民が滑って転倒した。

現場パトロールが実施されておらず降雪への危機管理意識が不足していた

被害状況：鉄板上での転倒による負傷

毎朝夕巡視を行い、降雪時はいち早く除雪を行う

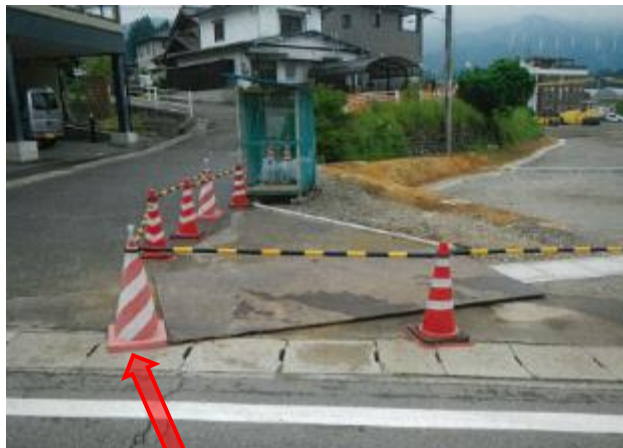
作業終了時(前日)の状況

翌朝、自転車で登校中の中学生が、敷鉄板と歩道路面との段差で転倒し、左手・左膝に擦り傷を負った。

- ・歩道段差部の摺り付けがなされておらず、注意喚起看板が設置されていなかった
- ・立入禁止措置の位置が歩道上に張り出しており、第三者が容易に移動可能であった

- ・段差部は常温合材で摺り付けを施工する
- ・注意喚起看板、夜間照明を設置する
- ・第三者が容易に移動することができない堅固な立入禁止措置とする
- ・通学時間帯等の通行量の多い時間帯には監視員を配置する

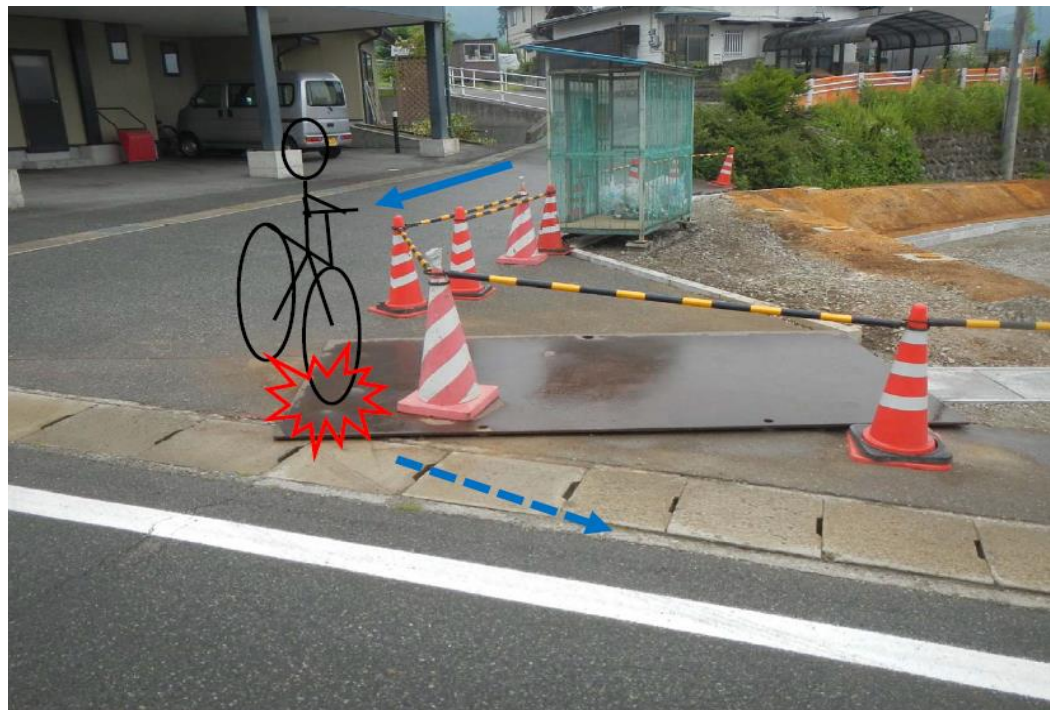
カラーコーン・コーンバーの位置が移動していた

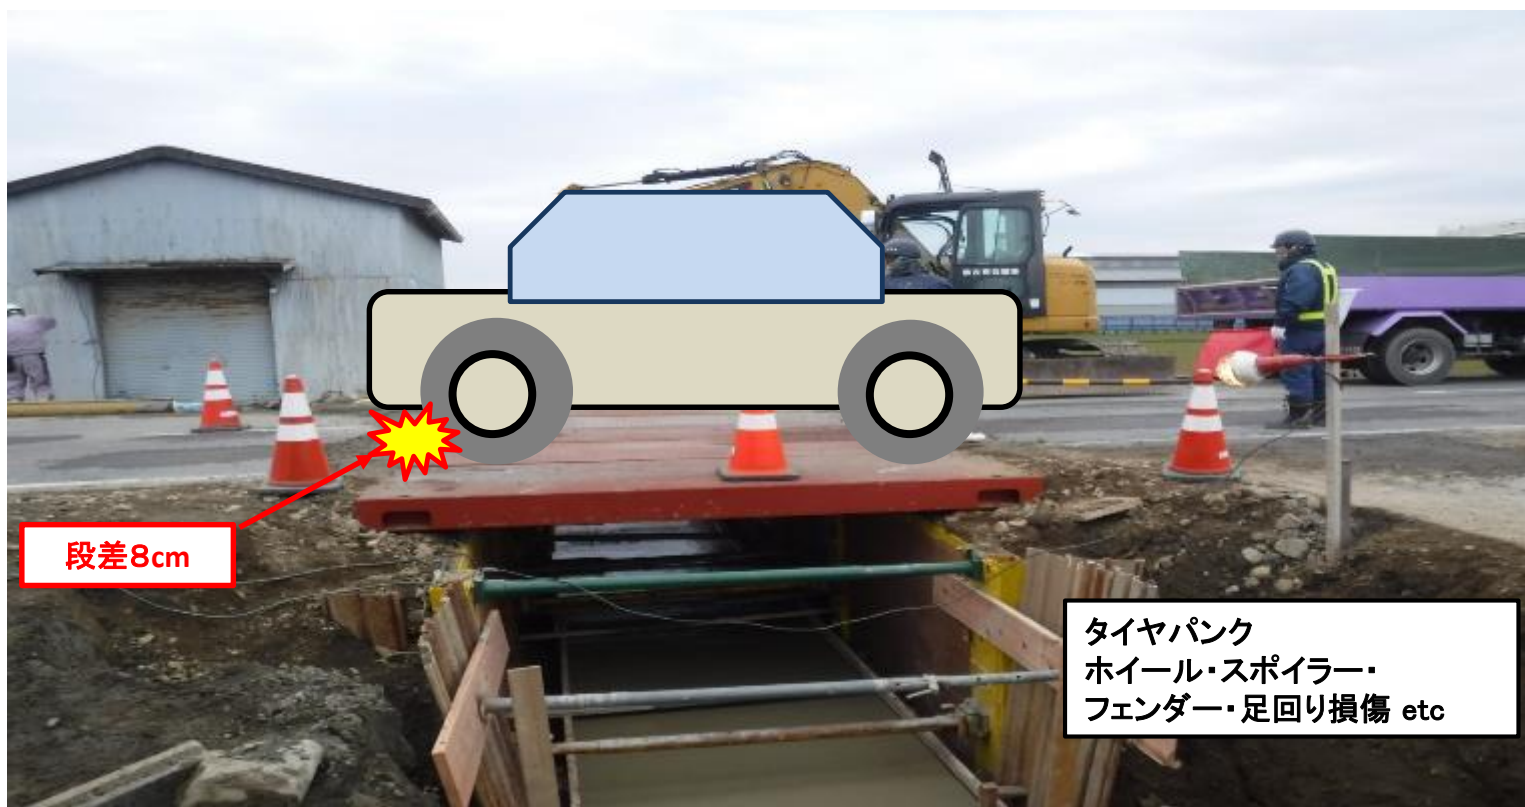
町道横断ボックスカルバート設置のため、掘削、土留設置、埋戻しを行い、覆工板を設置して夜間交通開放していたところ、覆工板が沈下して既設舗装版との段差が8cm生じ、当該箇所を通行した一般車両9台がタイヤ、ホイール、車底等を損傷した。

- ・埋戻し転圧及び施工後の監視が不十分であったことから、覆工板が沈下し段差が生じた
- ・予告看板や照明施設など必要な安全施設の設置が不十分であった

【被害状況】一般車両9台損傷（タイヤ、ホイール、車底等）

- ・埋戻し転圧を十分に行うとともに、施工後の監視を徹底する
- ・予告看板等は適宜間隔を置いて設置し、通行者への注意喚起を徹底する
- ・夜間開放する場合は、仮復旧を確実にし、工事箇所・道路状況が通行者に認識できるよう、回転灯や照明施設など必要な安全施設の充実を図る
