平成23年度に建設工事で発生した事故事例（流出による事故）

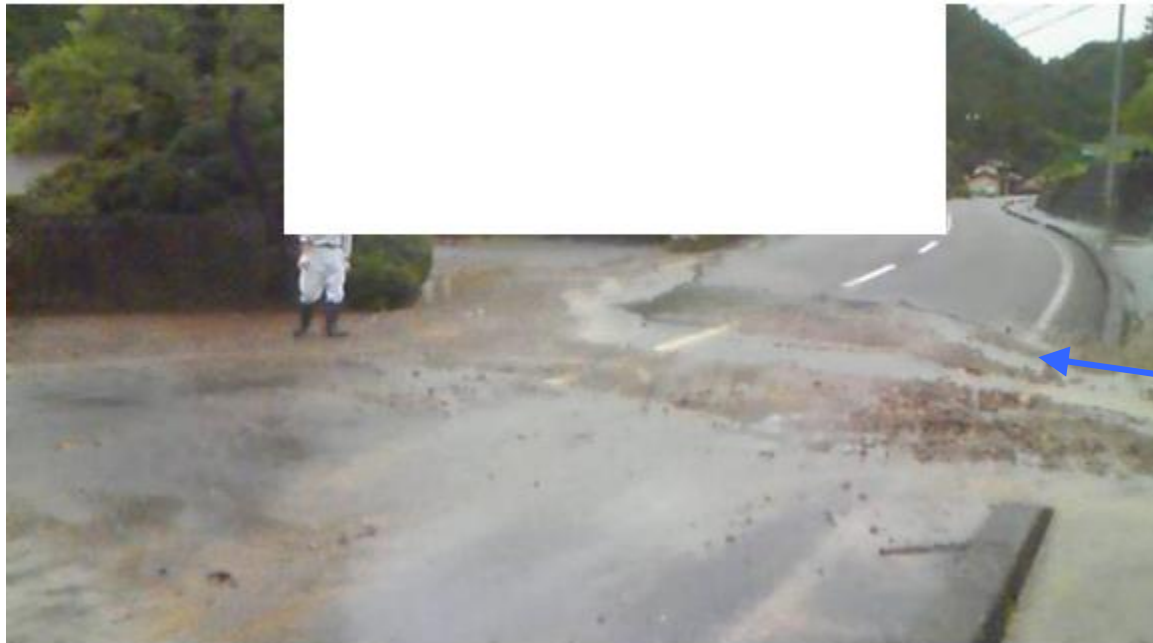
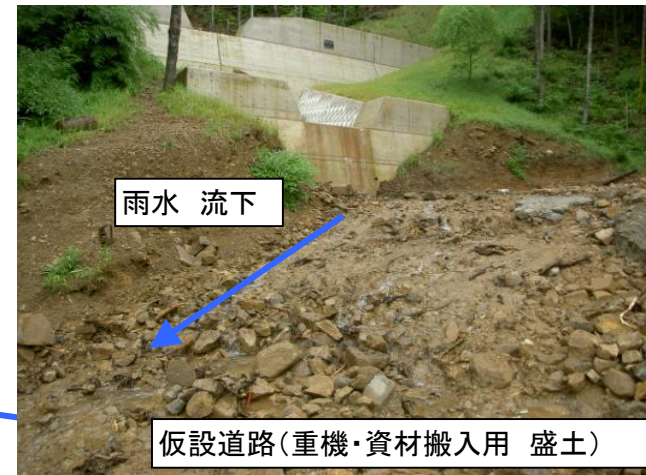
豪雨により工事用進入路に沢の水が浸入し、進入路表面の土砂が下方の県道へ流出した。

通常をはるかに上回る雨量により沢の水が進入路に水が浸入し被害が増大した

被害状況：県道汚損、一般車両の通行に支障が生じた(通行止めはなし)

沢の水が進入路に入らないよう廻水した
