# 平成24年度に建設工事で発生した事件事例（挟み込みによる事故）

## 平成27年度に建設工事で発生した事故事例（転倒による事故）

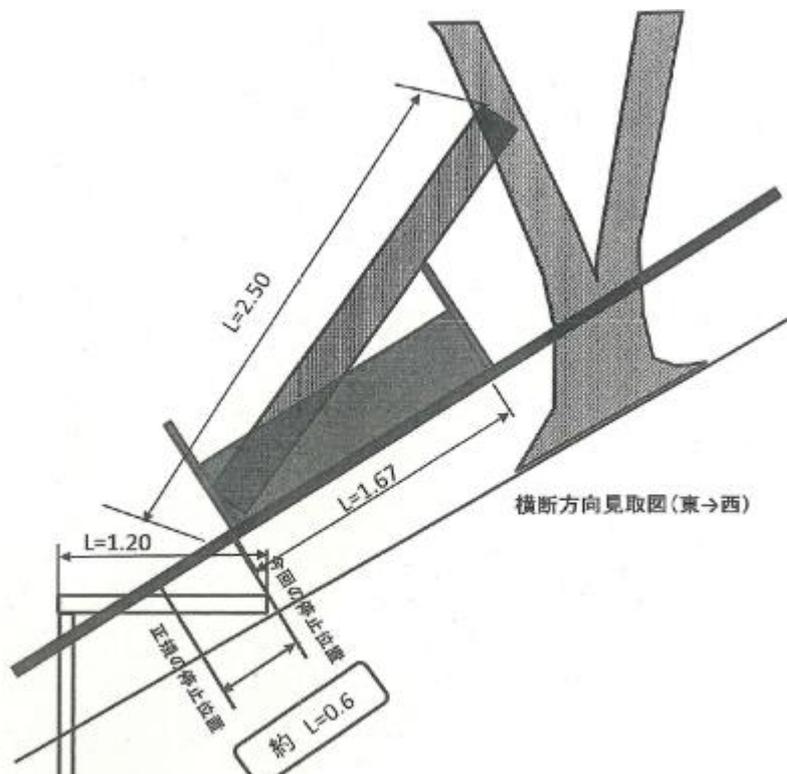
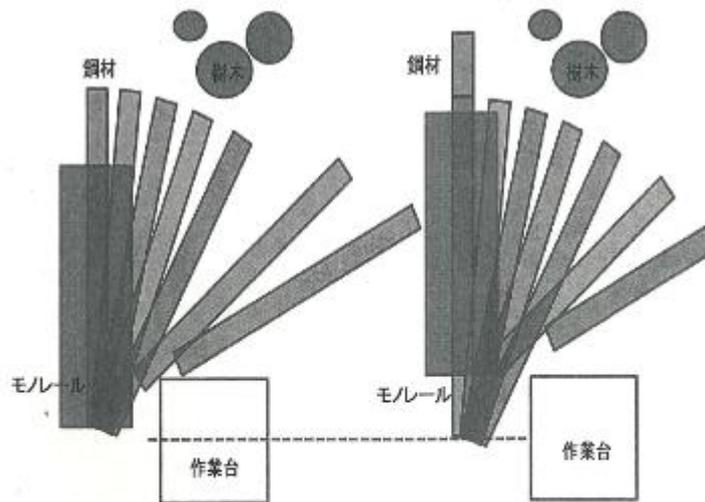
モノレールの荷台から雪崩防止柵の支柱を作業台に移す作業で、作業指示をしていた作業員が補助しようと支柱を支えたところ、樹木との間に手を挟み負傷した。

- ・モノレールの停車位置が安全に作業できる位置ではなかった
- ・作業員間の声掛けが不十分であった

【正しい作業】  
鋼材下端を支点として上端の旋回のみで作業台に乗せることが可能。

【今回の作業】  
正規の場合よりモノレールの停車位置が高く、そのまま鋼材上部を旋回させると樹木と接触してしまうため、一度斜面下部方向に降ろしてから旋回させる必要があった。

- ・停車位置を再度確認し、目印をつける
- ・合図、声出し作業を徹底

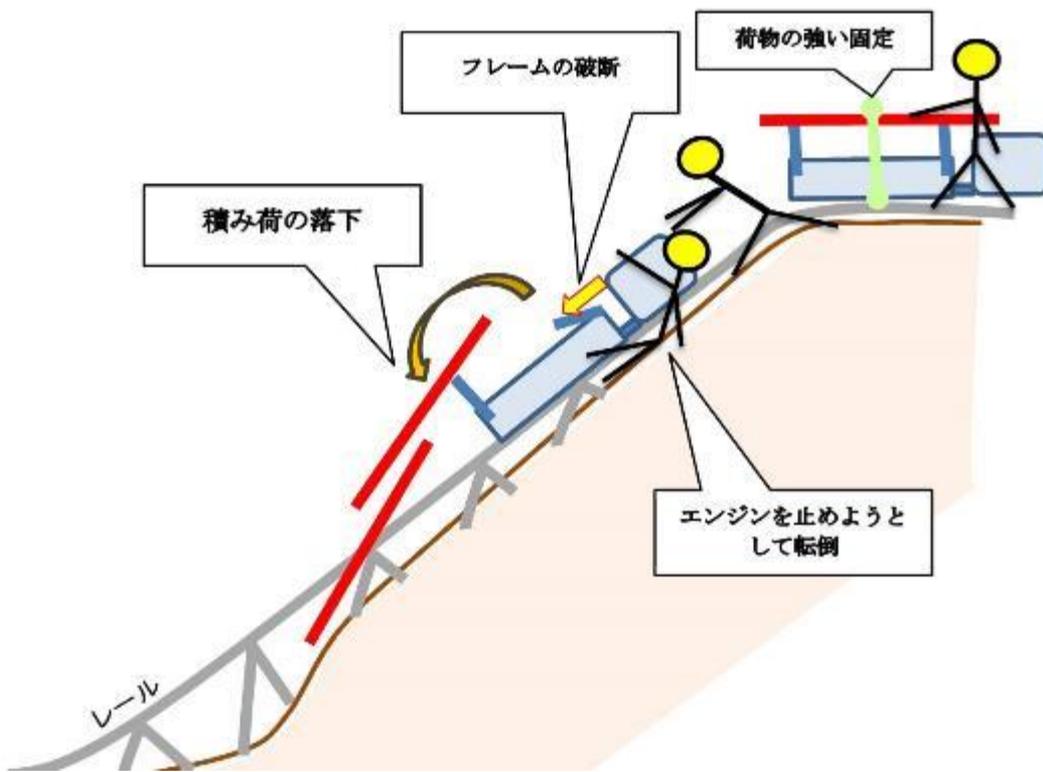
モノレール機材の撤去作業中に、稼働していたモノレールの荷台部材の一部が破損し、荷台の荷物が荷崩れを起こし、作業員がモノレールを止めようとしたところ足を滑らせ手を付いた際に左手を負傷した

- ・本人の不注意
- ・事前点検において部材劣化を見落としていた

折れた荷台の部材

- ・安全教育の徹底
- ・点検項目に部材劣化項目を追加する
