平成25年度に建設工事で発生した事故事例（埋設物損傷事故）

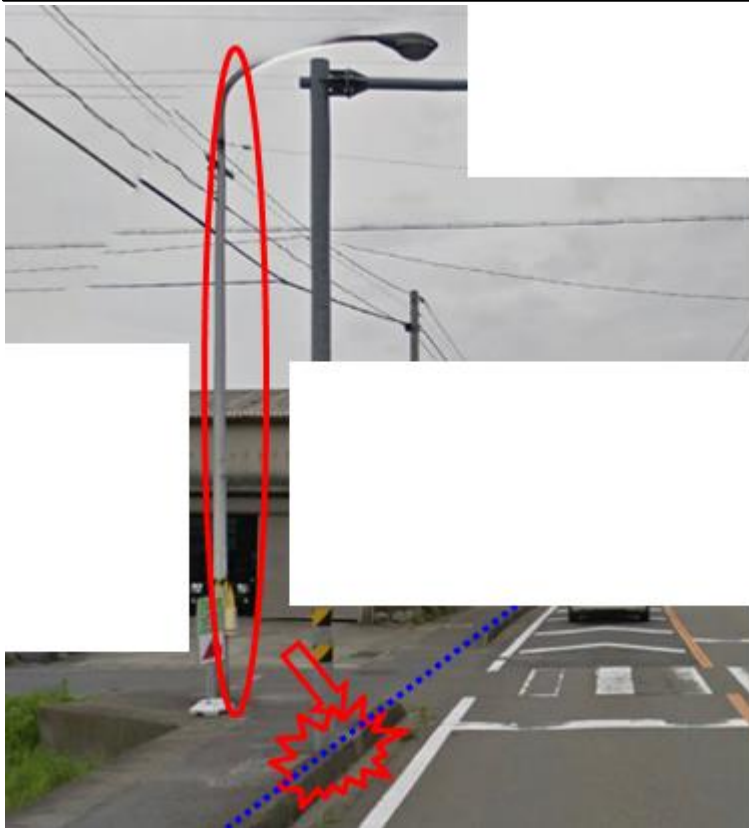
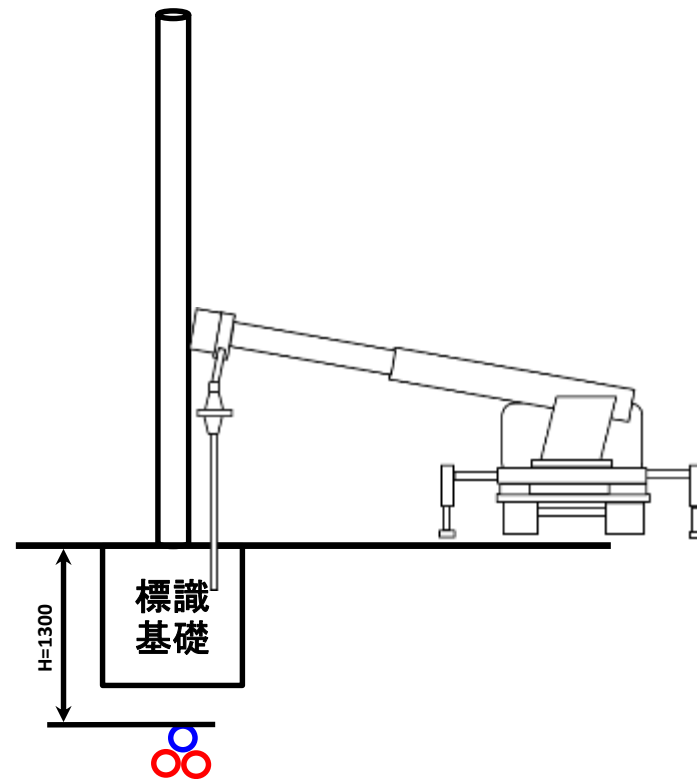
照明灯建替え工事においてアースオーガー掘削時に、電話地下埋設管を3条のうち1条を切断した。

事前調査や立会を行うべきだったがこれを怠った。

被害状況: 加入電話581回線の障害(10時間後専用回線仮復旧、28時間後完全復旧)

- ・事前調査、立会、試掘等を行う。
- ・施工箇所より半径50m以内を目視確認する。

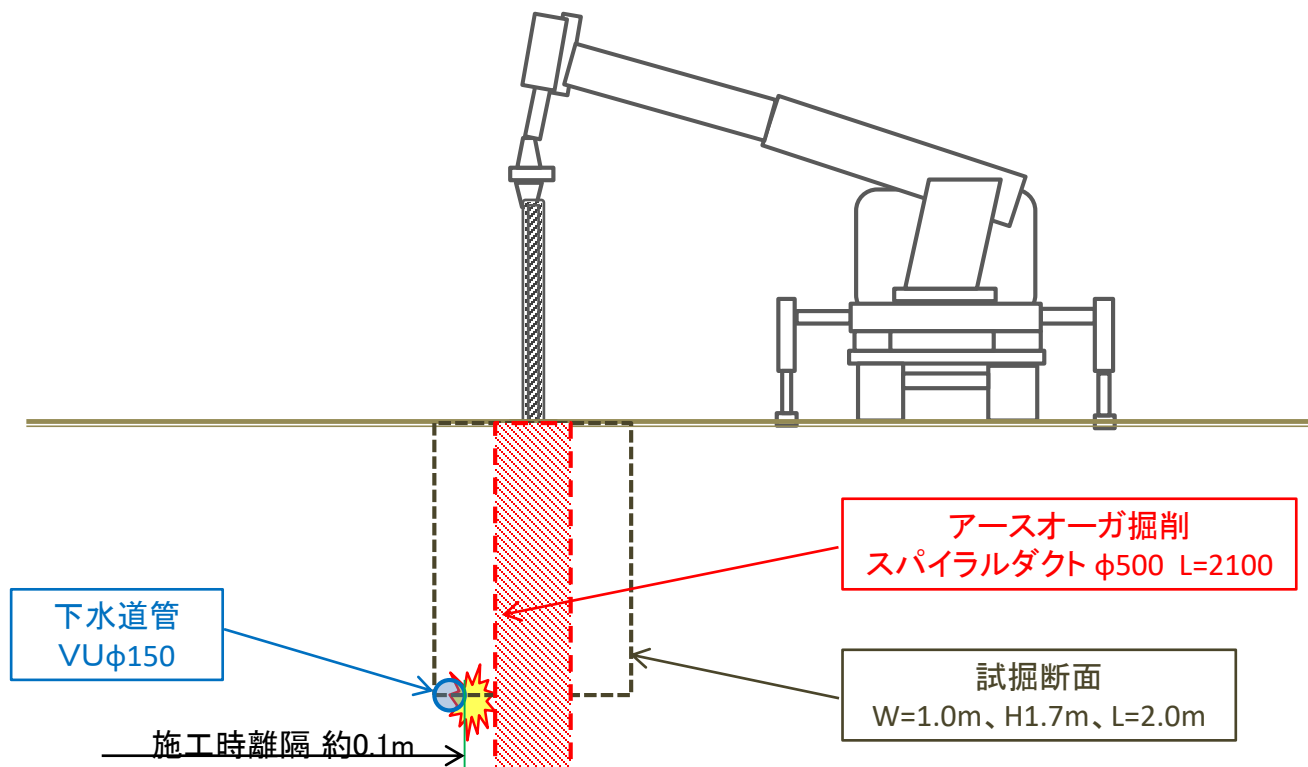
道路照明灯の基礎（スパイラルダクトφ500 L=2100）を設置するため、試掘により上水道管及び下水道管の位置出しを行った後、アースオーガで掘削作業を行ったところ、下水道管（VUφ150）を破損させた。

・下水道管と十分な離隔を確保せず、アースオーガで掘削作業を行ったため、周辺の固い土砂を巻き込み、下水道管に負荷が掛かった

【被害状況】下水道管（VUφ150mm）損傷

・埋設物管理者に、埋設位置、最低離隔を確認する
・試掘の実施を再度徹底するとともに、埋設物の位置を確認し、離隔が取れない場合は、監督員へ報告・協議する

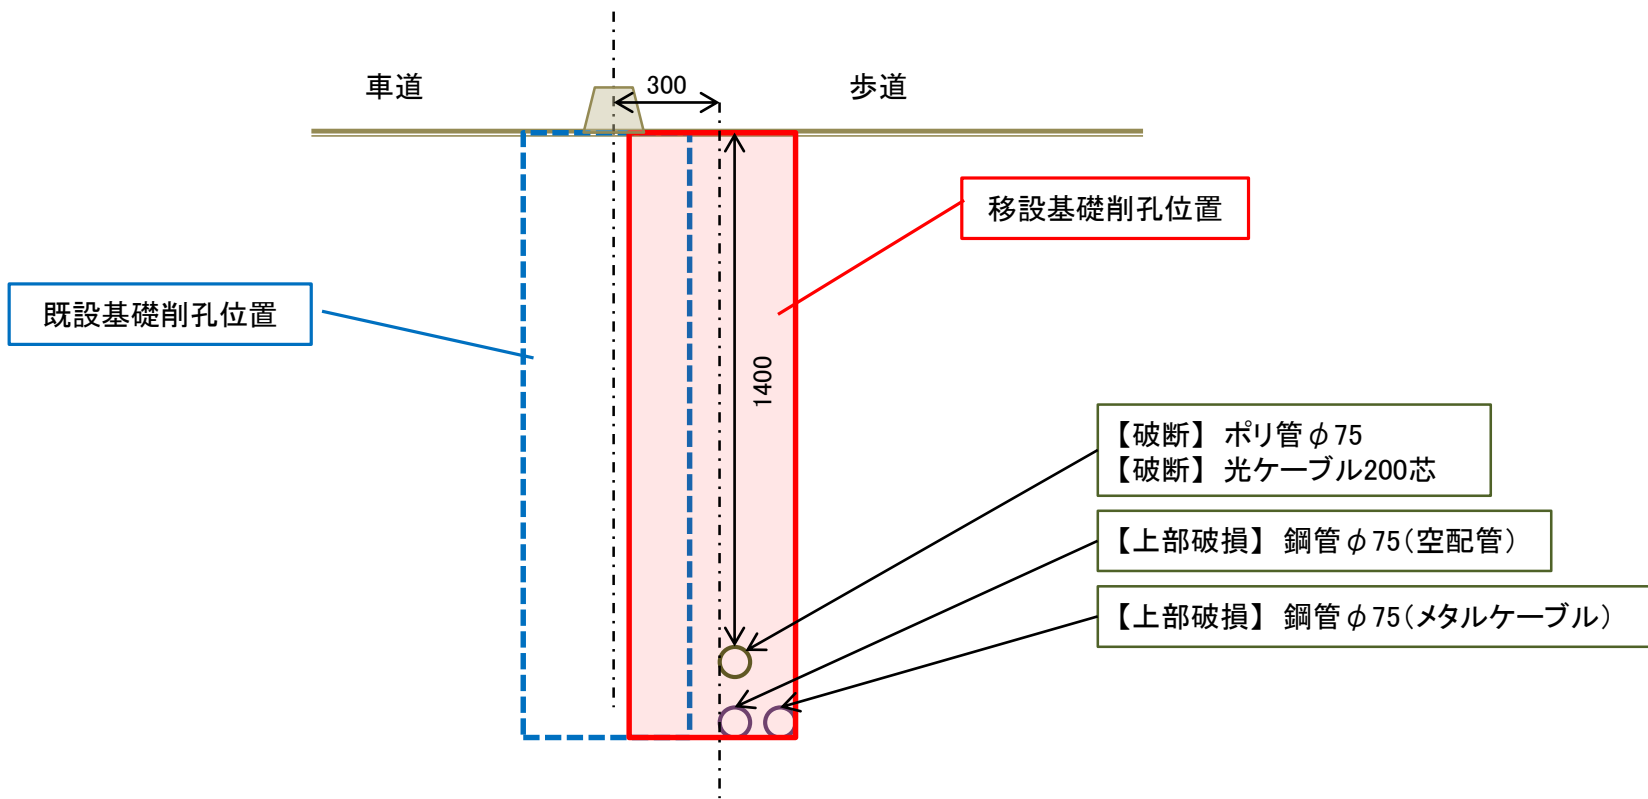
道路照明灯更新のため、既設照明灯の基礎を撤去後、同じ位置に新しい基礎を設置したが、路肩に支柱の一部がかかることから、30cm歩道側へ再設置する作業を行っていた。アースオーガで削孔作業を行っていたところ、歩道下1.4mの位置に埋設されていたNTTの埋設管と光ケーブルを損傷させた。

・既設基礎の移設を行う工事であり支障埋設物は無いものと認識し、施工前に埋設物の確認を行わず施工した

【被害状況】NTT埋設管・光ケーブル損傷(通信障害:253軒、約12時間)

・地下埋設物件に関する岐阜県建設工事共通仕様書等を遵守し、打合せ事項を確実に履行する
・施工前の埋設物確認・報告及び現地立会を確実に実施する
