# 平成28年度に建設工事で発生した事件事例（立木処理による事故）

【分類】維持業務、クレーン吊

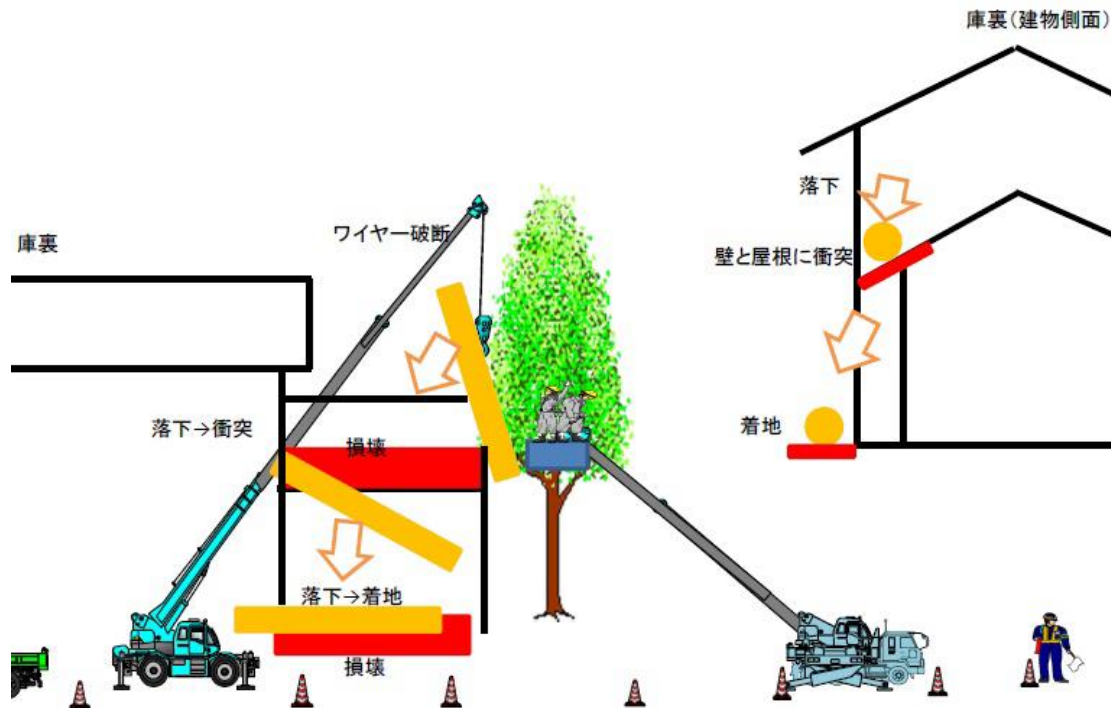
堤防法面の樹木（高さ約23m）伐採作業において、クレーン車で吊りながら、高所作業車からの伐採作業により切り下げていた。途中、幹長5.1m分を切断したつもりが、木の皮が繋がっていたため、幹が回転した。ブーム操作でバランスを取ろうとしたが、玉掛けワイヤーロープが切れ、隣接家屋に幹が落下し、家屋を損傷させた）

- ・吊荷重を把握せず、不適切な玉掛けワイヤーロープを使用
- ・隣接家屋を考慮せず、切断長を長くとった
- ・玉掛けワイヤーロープの点検・確認を怠った

【被害状況】家屋1軒損傷

- ・吊荷重量把握と適切な玉掛けワイヤーロープの使用
- ・周辺状況等を考慮した作業の実施
- ・玉掛けワイヤーロープ等の使用器具点検の徹底
