中央新幹線伊那山地トンネル新設(坂島工区)における 肌落ち災害の発生原因と対策について

令和4年1月30日
東海旅客鉄道株式会社

事象の概要

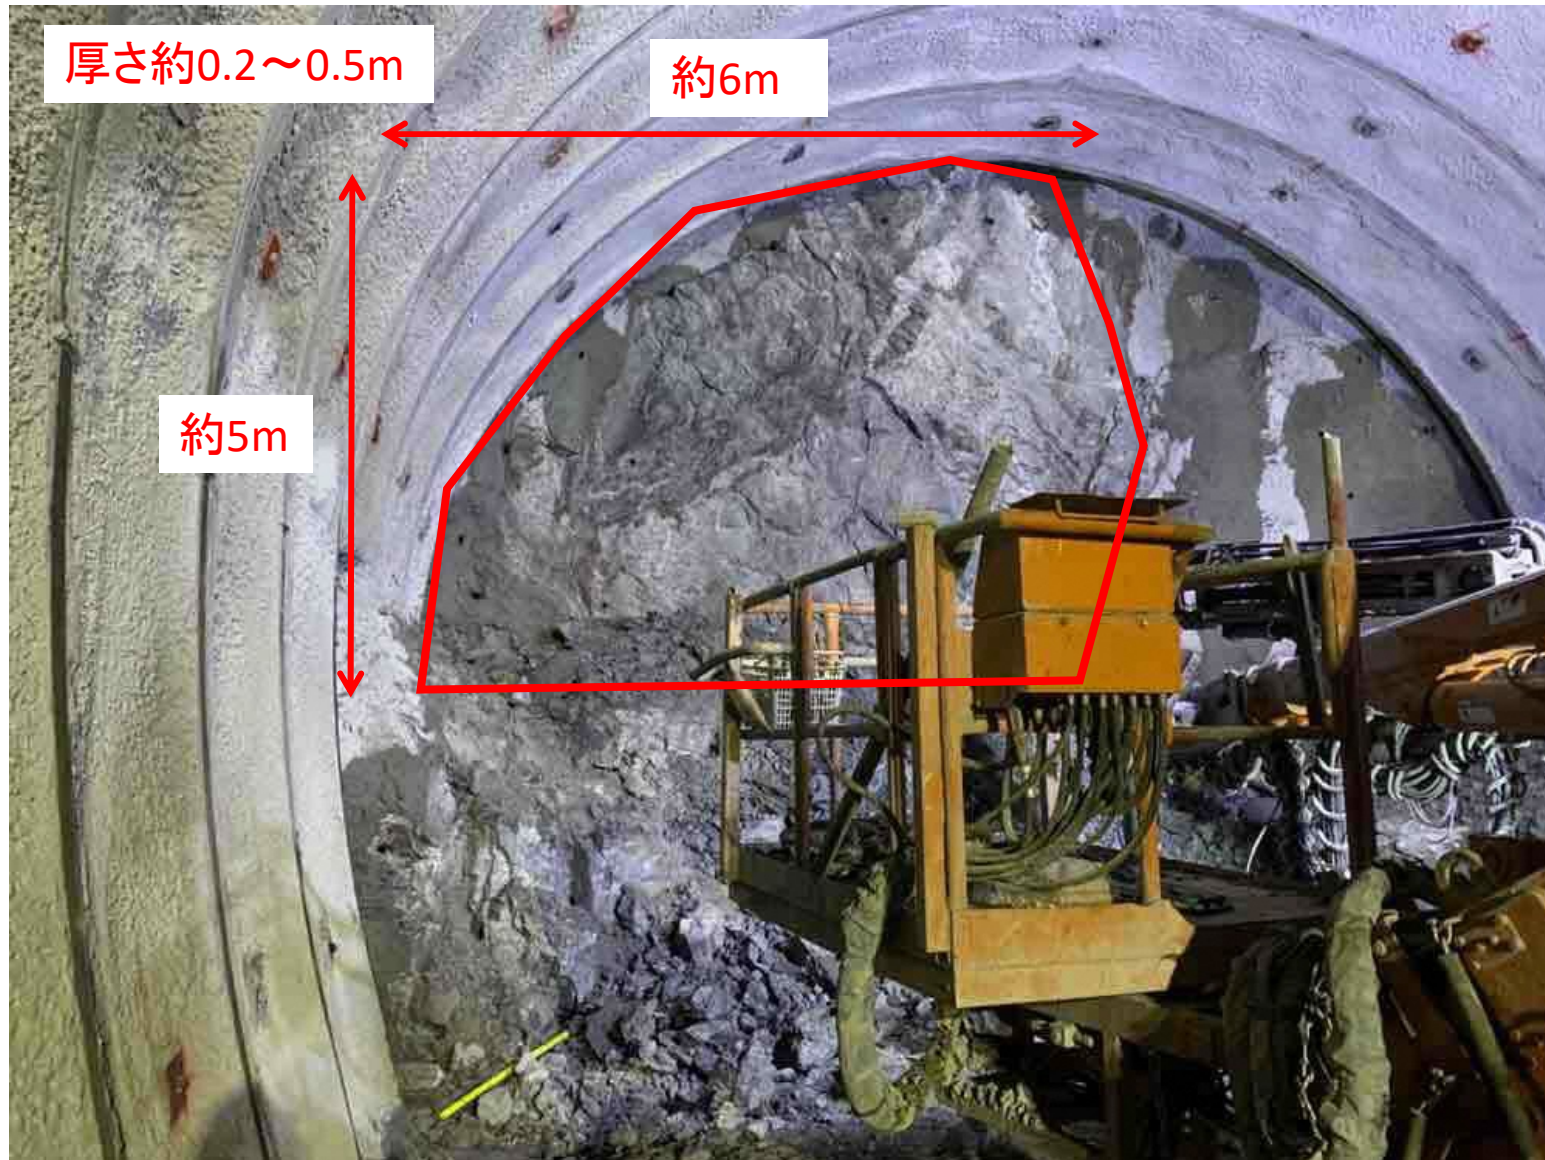
現地写真

1. 日 時: 令和3年11月8日(月)8:20
2. 場 所: 長野県豊丘村内 中央新幹線伊那山地トンネル新設(坂島工区) 坂島斜坑
3. 事 象: トンネル切羽面における肌落ち
4. 被 害: 作業員1名が軽傷
【受傷者】トンネル作業員(1次下請け)
【程 度】軽症(圧迫による右足ふくらはぎ筋肉の炎症)
5. 工事概要: NATMによるトンネル工事
【延長】本 線: 約5,100m 【断面】本 線: 約100m²
斜 坑: 約1,440m 斜 坑: 約 70m²
6. 発注者: 東海旅客鉄道株式会社
7. 施工業者: 中央新幹線伊那山地トンネル新設(坂島工区)工事共同企業体
(構成員 清水建設株式会社・大日本土木株式会社)

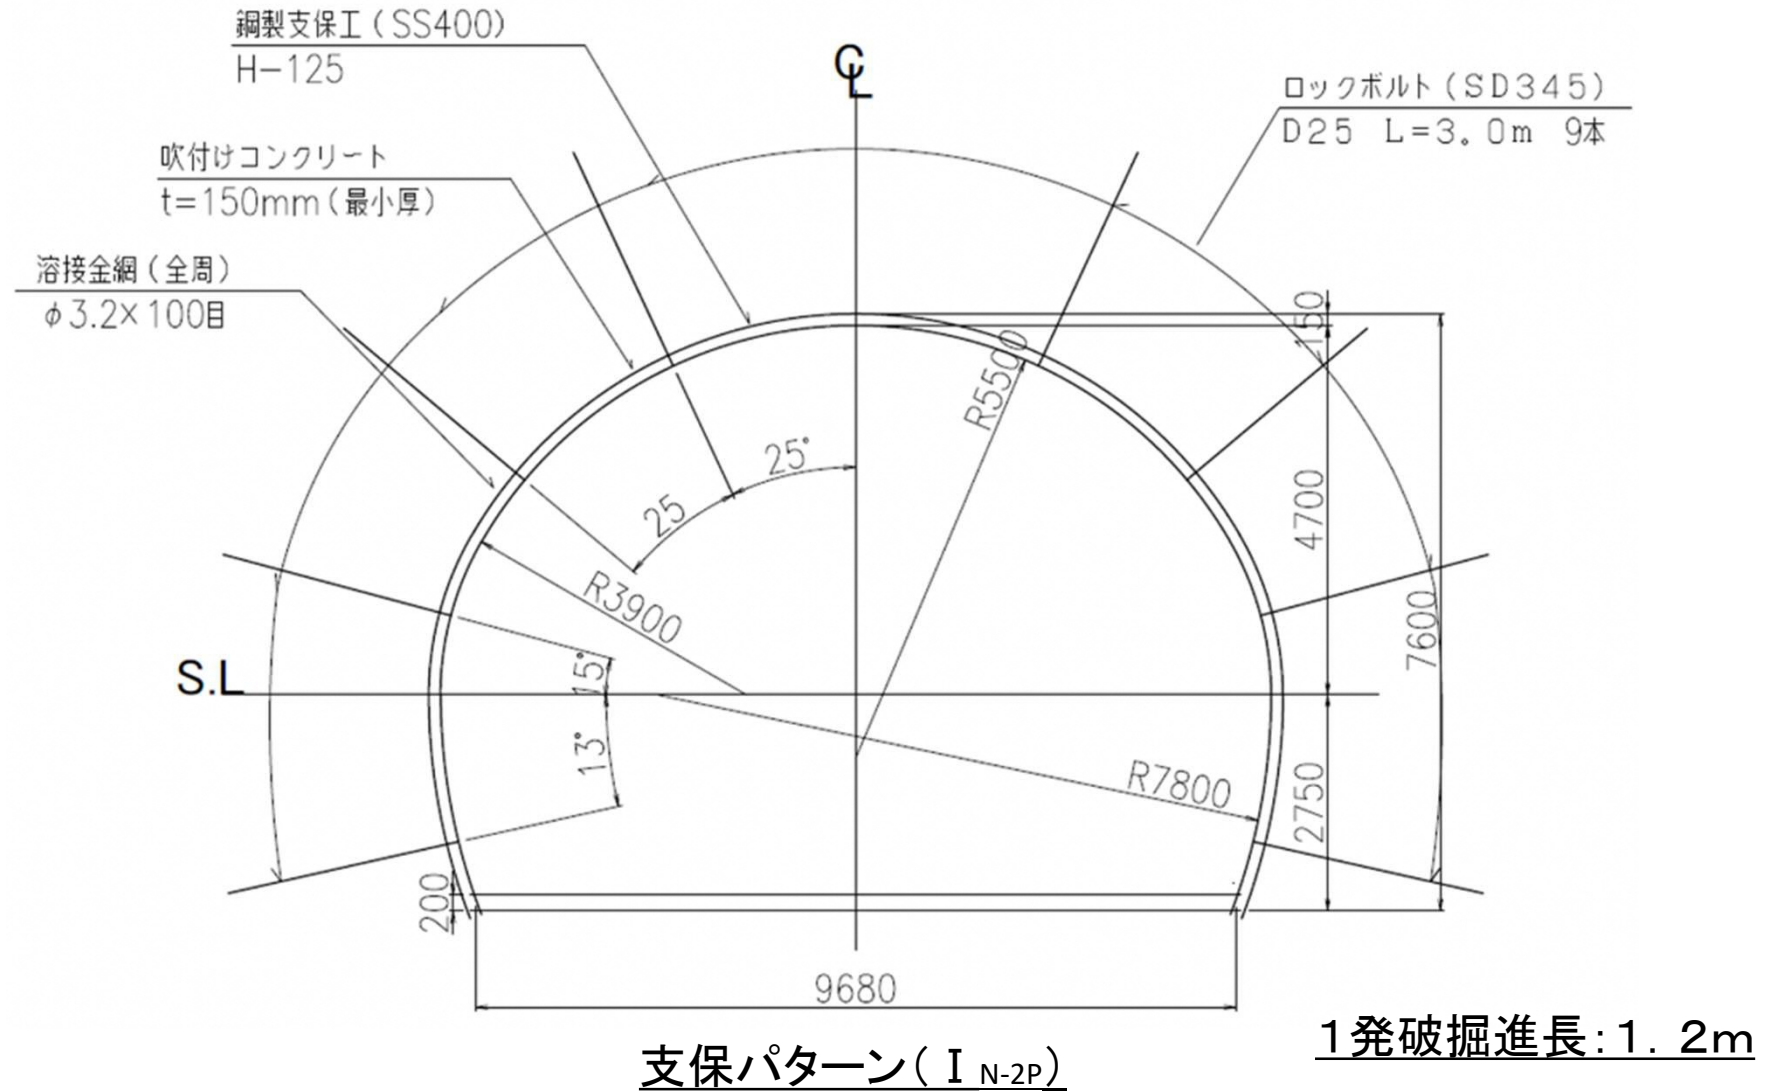
当該箇所を支保パターン

掘削方法: 補助ベンチ付全断面工法

補助工法: 鏡吹付コンクリート (厚さ5cm以上)

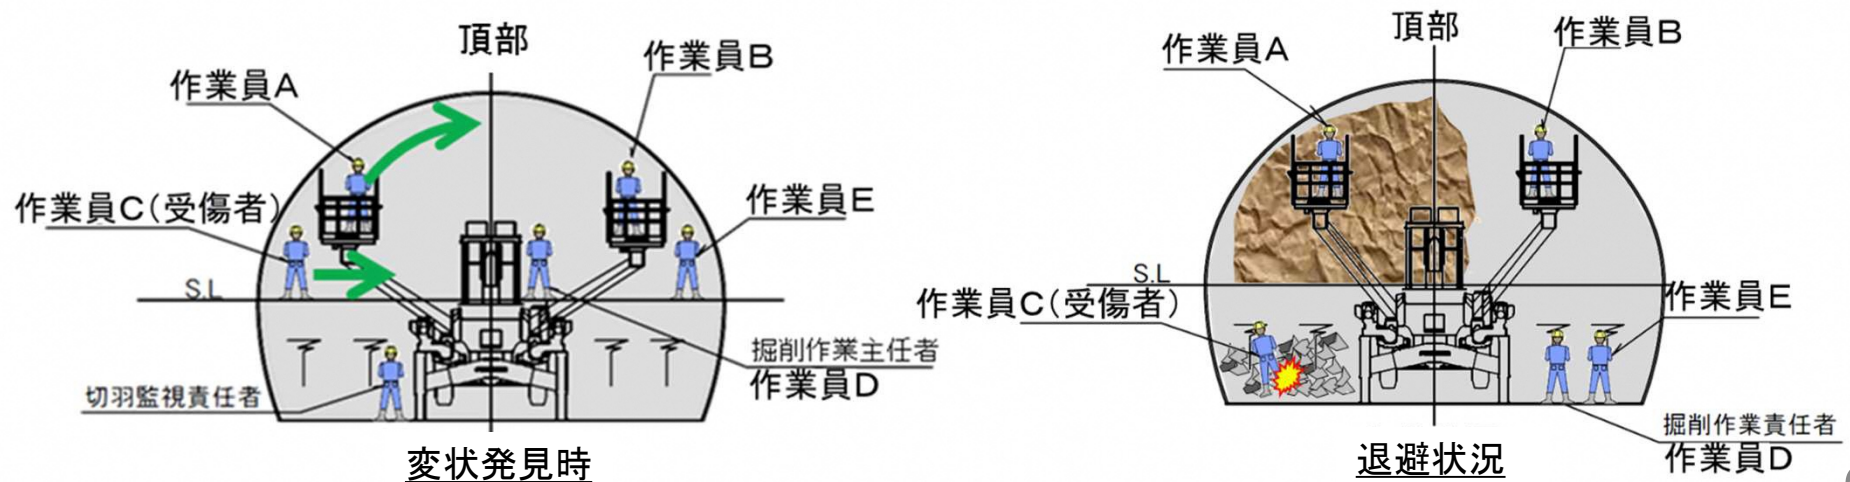
※作業員Aが頂部へ移動する際、鏡面左上において削孔穴を結ぶ形で直線状に入ったひび割れ(幅:約1cm、長さ:約50cm)を発見し、大声で他の作業員へ危険を知らせた。作業員Aがひび割れを発見するのとほぼ同時に切羽監視責任者が小片の落下を確認。切羽の異常を認め大声で作業員に対し退避指示を出した。作業員Aがひび割れを確認してから2~3秒で肌落ちが発生した。なお、ひび割れについては削孔穴を結ぶ形で直線状に入っていたので、削孔後に生じたものと考えられる。

※作業員A及び切羽監視責任者の退避合図を受け、ベンチ上にいた作業員C, D, Eは退避行動を開始。鏡面向かって中央及び右側にいた作業員D, Eは退避を完了した。鏡面向かって左側にいた作業員Cについては、退避行動中に肌落ちした岩片が当たった。

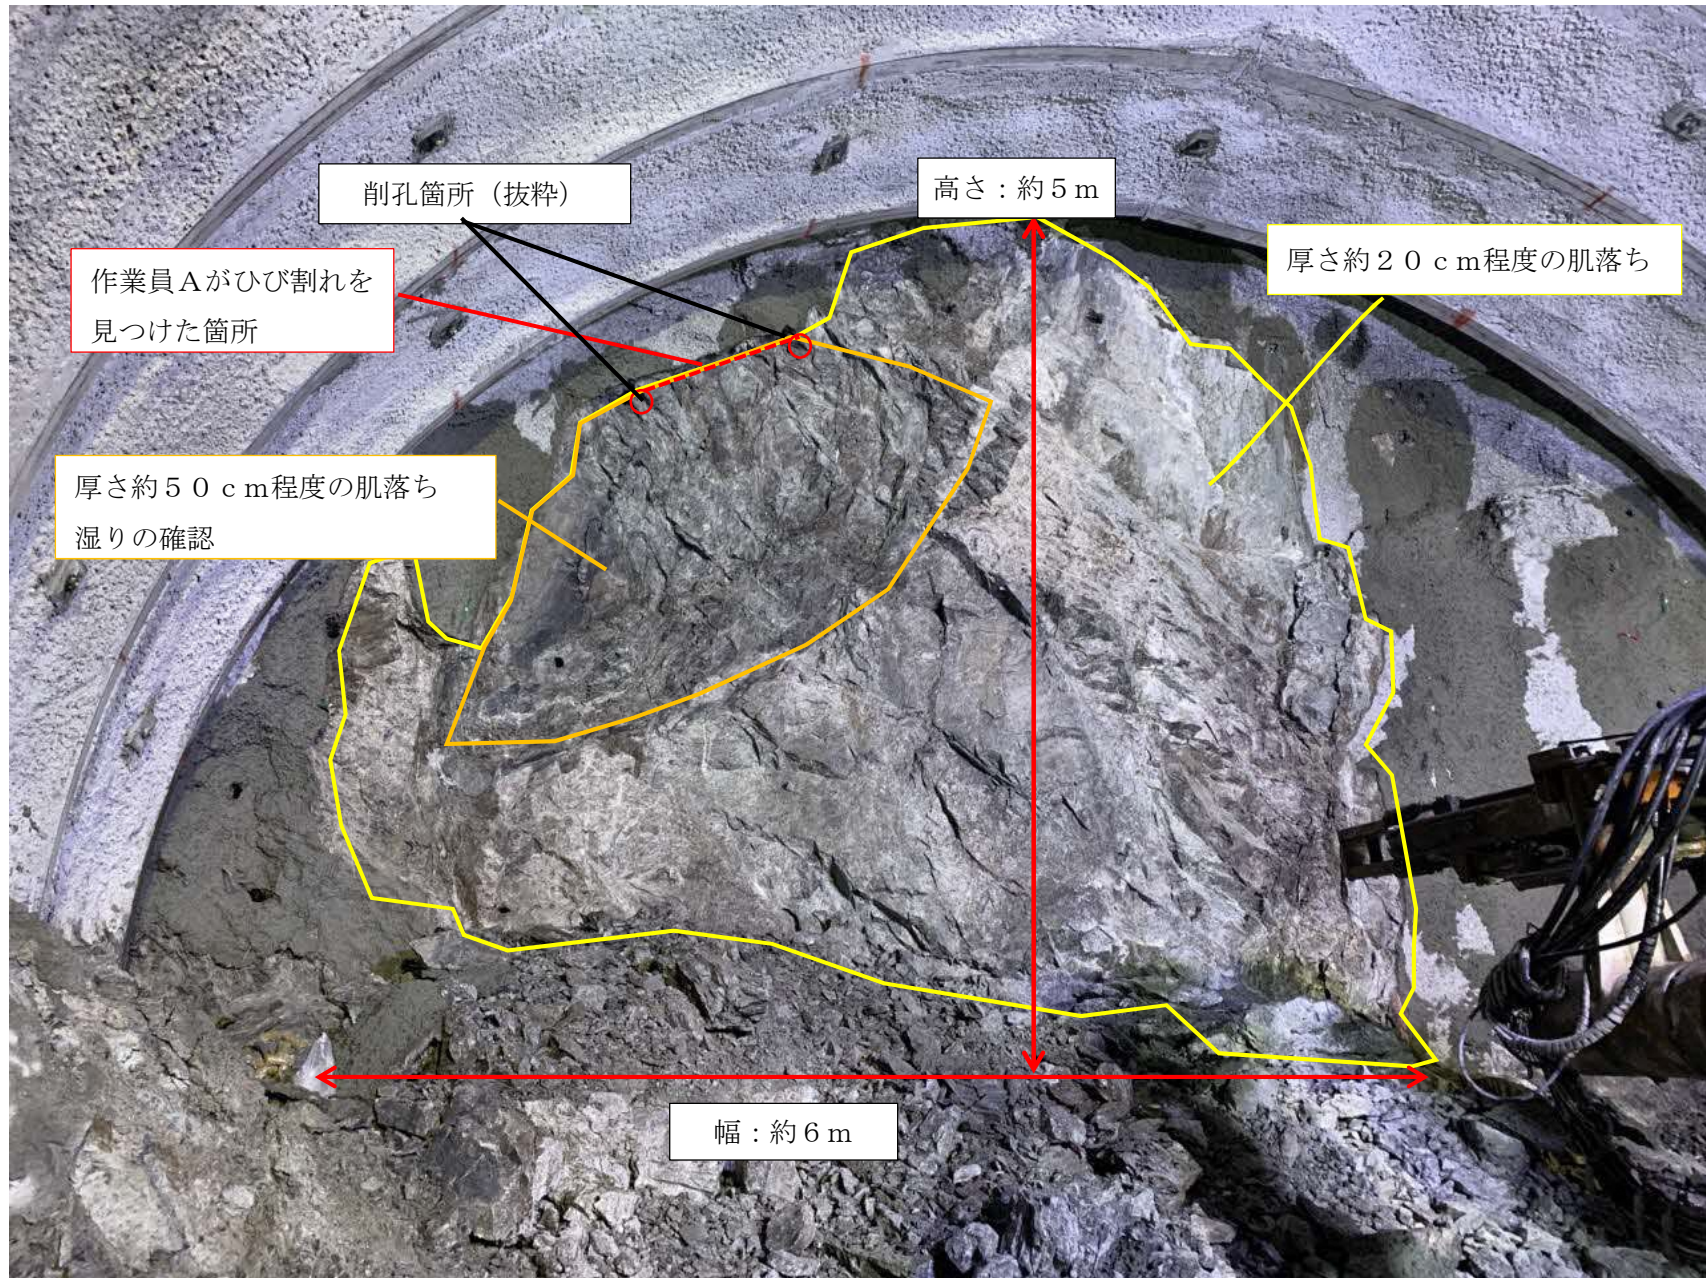
肌落ち後の切羽状況

削孔後の装薬前における切羽観察や装薬中における上半上部の切羽監視は行っていたものの、それらが十分に出来ていなかった可能性があり、変状の予兆を早期に発見することが出来ず、作業員全員が安全に退避することができなかった。
