## 高浜発電所3号機の定期検査状況について (蒸気発生器伝熱管の損傷に関する原子炉施設故障等報告書の提出)

2022年5月13日

関西電力株式会社

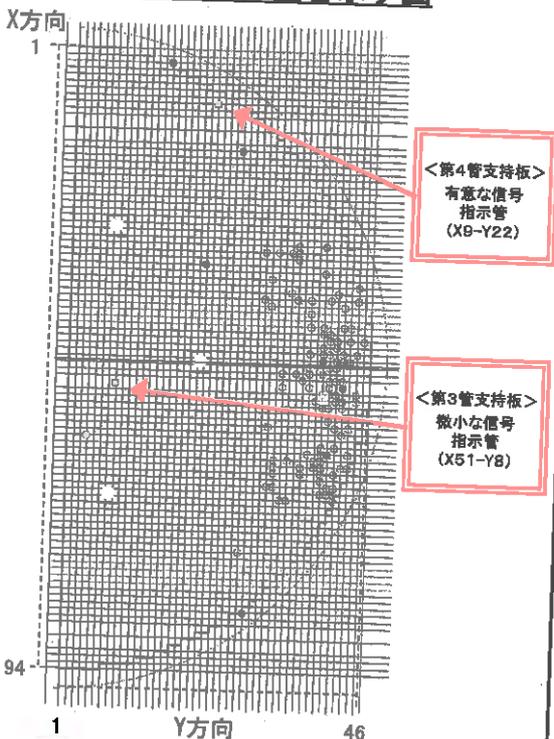
A蒸気発生器（低温側）上部から見た伝熱管位置を示す図

その結果、A-SGの伝熱管2本およびB-SGの伝熱管1本に有意な信号指示<sup>※3</sup>が認められました。このうち、A-SGの1本は、高温側の管板<sup>※4</sup>部に内面(1次側)からの割れとみられる信号指示で、残りの1本とB-SGの1本は、管支持板<sup>※5</sup>部付近に外面(2次側)からの減肉とみられる信号指示でした。これらのほか、A-SGの伝熱管1本の管支持板部付近に外面(2次側)からの微小な減肉とみられる信号指示(判定基準未滿)が認められました。

- : 今回外面減肉指示が認められた位置 ( 2本)
- : 既施検管(外面減肉) ( 1本)
- : 既施検管(拡管部応力腐食割れ) ( 7本)
- : 既施検管(拡管部応力腐食割れ以外) (102本)

きずが認められた伝熱管4本については、高温側および低温側管板部で閉止栓（機械式栓）を施工し、使用しないこととします。

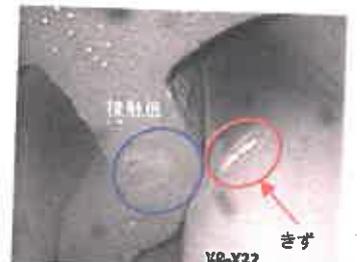
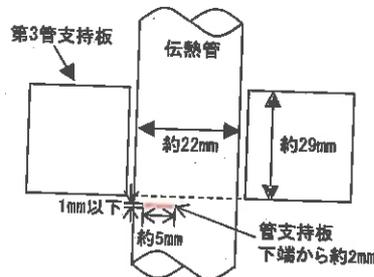
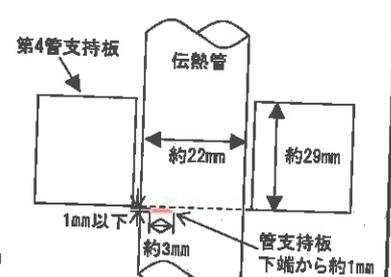
第4管支持板 (X9-Y22)

小型カメラを用いた外観観察の結果、有意な減肉信号指示が認められた伝熱管2本および微小な減肉信号指示が認められた伝熱管1本に、信号指示箇所の伝熱管の周方向に摩耗減肉とみられるきずを確認しました。

その大きさは、A-SGの伝熱管で、幅1mm以下、周方向に約3mm～5mm、B-SGの伝熱管で、幅1mm以下、周方向に約3mmであることを確認しました。

なお、きずの周辺にはスケール等の付着物は認められなかったものの、当該伝熱管周辺の管支持板下面に接触痕を確認しました。

第3管支持板 (X51-Y8)

※: 黒い影のようなものは小型カメラのレンズに附着した汚れ

今回の調査結果を踏まえ、薬品洗浄前にSG器内のスケールおよびスラッジを可能な限り除去するため、小型高圧洗浄装置を用いて管支持板の洗浄を実施します。

その上で、SG器内のスケールの脆弱化を図るため、前回より薬品量を増やした条件（1回目、2回目ともに伝熱管全域を薬品濃度3%で洗浄）で薬品洗浄を実施します。

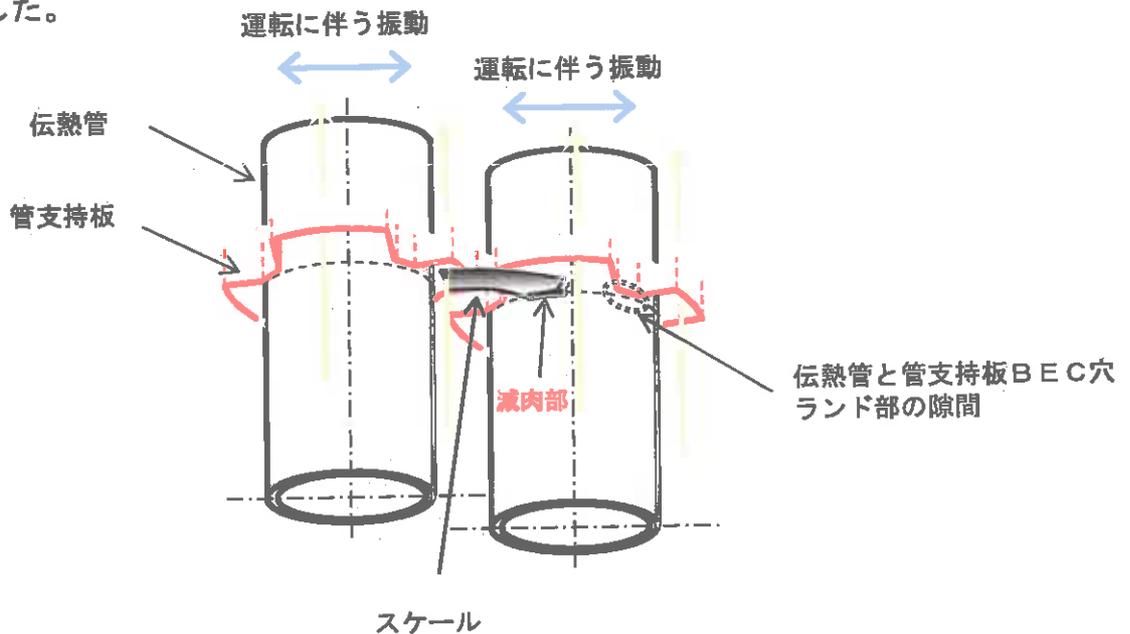
### 管支持板下面での減肉のメカニズム

工場における再現試験等の結果、SG器内の2次冷却水の流れにより、スケールの形状によっては管支持板下面に留まることを確認しました。

また、伝熱管がプラント運転に伴い振動することでスケールと繰り返し接触し、摩耗減肉が発生することを確認しました。

伝熱管の外面減肉が認められた原因は、これまでの運転に伴い、伝熱管表面に生成された稠密なスケールが前回定期検査時の薬品洗浄の後もSG器内に残存し、プラント運転中に管支持板下面に留まり、そのスケールに伝熱管が繰り返し接触したことで摩耗減肉が発生した可能性が高いと推定しました。

工場における再現試験等の結果、蒸気発生器内の水・蒸気の流れにより管支持板下面に留まったスケールに伝熱管が繰り返し接触することにより、摩耗減肉が発生することを確認しました。

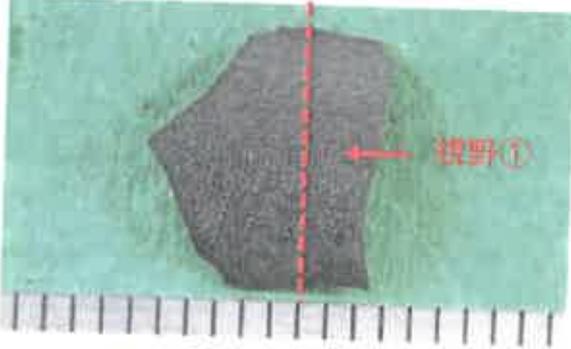
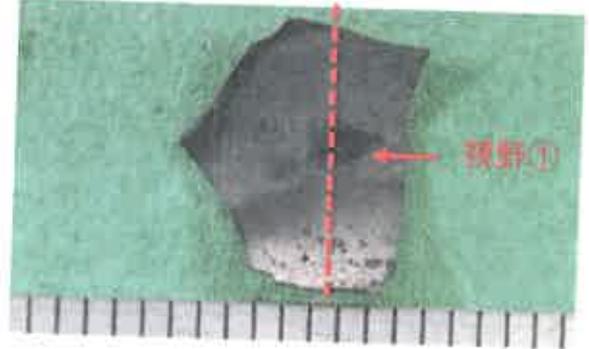
#### A蒸気発生器 第2管支持板上面（低温側）から回収したスケール

各SGの第1管支持板および第2管支持板上面等から取り出したスケールは、主に多角型、長尺型に分類され、長さが最大のものは、前者が長さ約17mm、幅約10mm、後者が長さ約47mm、幅約4mmであり、大半のスケールは管支持板の流路穴よりも大きく、運転中に管支持板下面の伝熱管の隙間に留まることが可能な形状でした。

形状：主に多角型と長尺型

寸法：多角型で長さが最大のものは、長さ約17mm、幅約10mm

長尺型で長さが最大のものは、長さ約47mm、幅約4mm

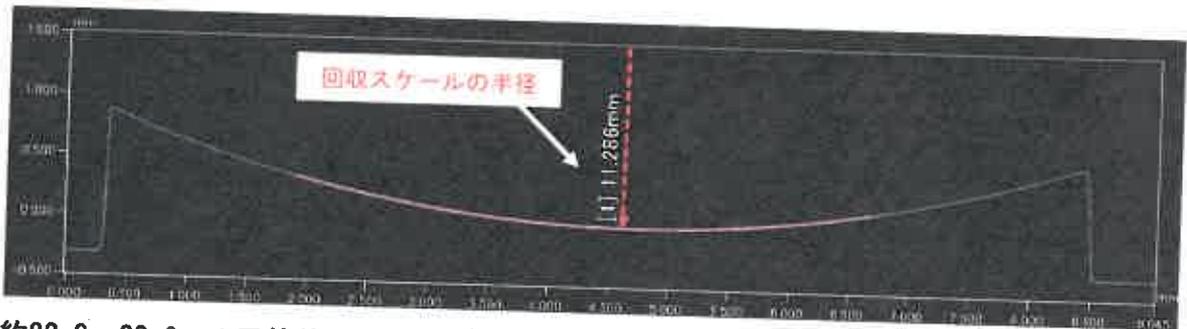
#### スケールを3次元測定器で計測した結果

また、これらのスケールについては、目視確認の結果、やや湾曲した形状をしており、そのうち各SGから取り出した9個のスケールについて3次元測定器等により計測した結果、直径約22.3～22.6mmの円筒状に沿った形状であり、伝熱管(円筒)の外径(直径22.2mm)に近いことを確認しました。

直径約22.3~22.6mmの円筒状に沿った形状で、伝熱管（円筒）の外周（直径22.2mm）に近い形状

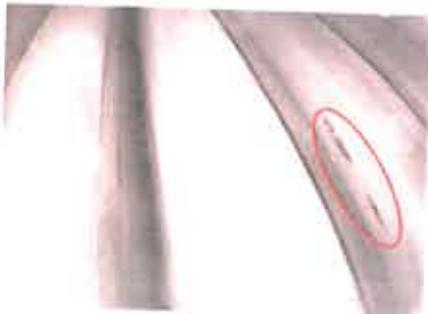
#### A蒸気発生器（低温側）

○：スケールの剥離痕

A、B、C蒸気発生器のほぼ全ての伝熱管は全面的にスケールに覆われていました。また、一部の伝熱管は局所的にスケールが剥離した痕跡等も認められました。

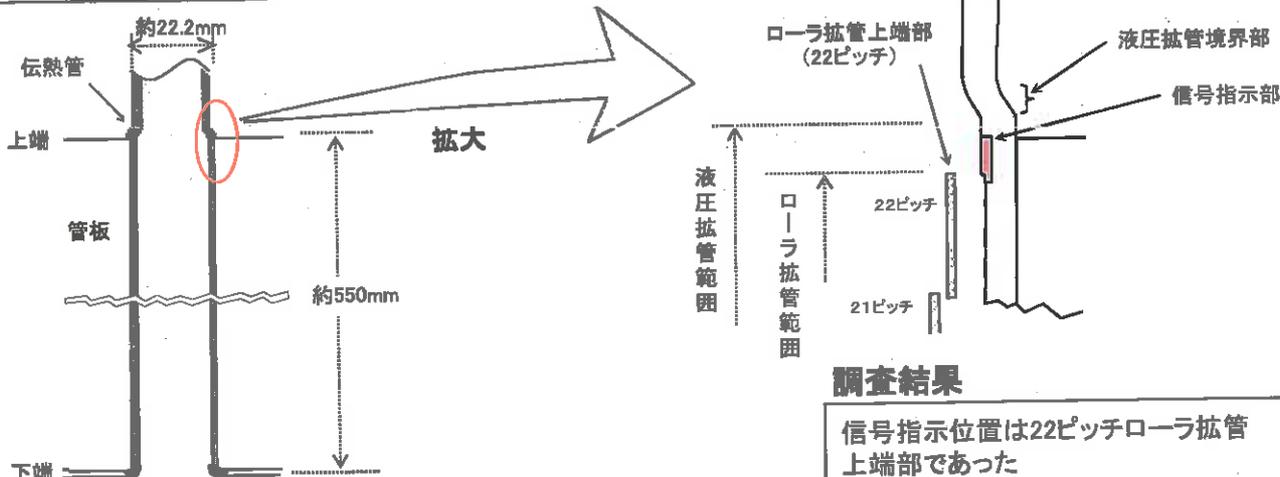
### 信号指示の位置

今回の有意な信号指示も、高温側管板部のローラ拡管上端部付近において、伝熱管の軸方向に沿った内面きずを示しており、過去の事例と特徴が類似していることを確認しました。また、1次冷却材の主要パラメータである温度、圧力、水質について調査を行い、これまでの運転実績の中で、過大な応力を発生させる温度、圧力の変化はなく、水質も基準値の範囲内で安定していたことを確認しました。

信号指示位置は22ピッチローラ拡管  
上端部であった

原因は、蒸気発生器製造時に伝熱管内面のローラ拡管の際に生じた引張り残留応力と運転時の内圧および温度環境が相まって生じる応力腐食割れ(既往知見)であると推定しています。

今後も、定期検査毎に実施する渦流探傷検査により、伝熱管内面からの応力腐食割れを早期に検出します。

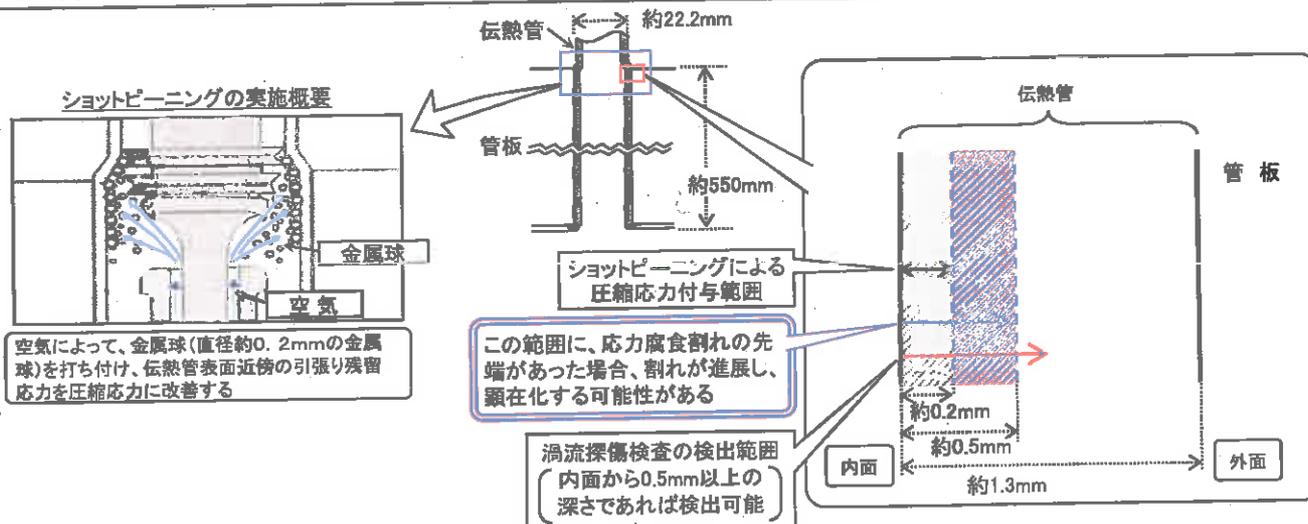
### ショットピーニングの効果と渦流探傷検査の検出範囲

なお、高浜発電所3号機では、2001年の第13回定期検査において、伝熱管の高温側管板拡管部内面にショットピーニング<sup>※9</sup>を施工し、伝熱管内表面の引張り残留応力を改善しています。しかしながら、この施工では、伝熱管内表面近傍（深さ約0.2mmまで）の引張り残留応力は改善されますが、これより深い部分では効果が小さいことが知られています。

このため、ショットピーニング施工時に、渦流探傷検査の検出限界未満（深さ約0.5mm未満）の微小なきずが既に発生していた場合、時間の経過とともにきずが進展する可能性があるかと推定しており、高経年化技術評価でも当該箇所での応力腐食割れの検出が否定できないとしています。今回の損傷についても、このような応力腐食割れが進展し、検出されたものと推定しています。
