高浜発電所3号機の原子炉起動予定および調整運転の開始予定について

2022年7月22日
関西電力株式会社

高浜発電所3号機 第25回定期検査の概要

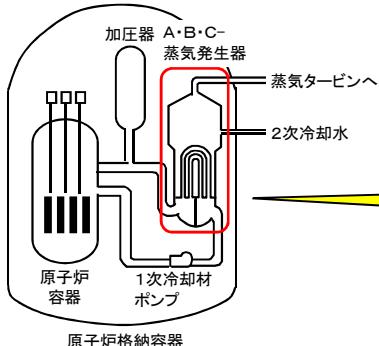
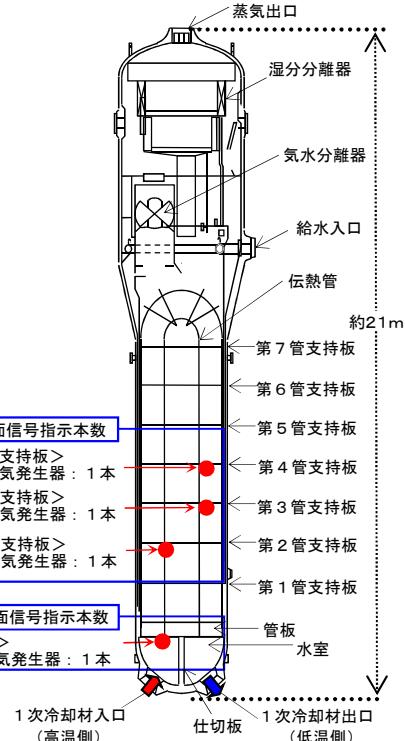
図-2 蒸気発生器伝熱管の渦流探傷検査結果

3台ある蒸気発生器（SG）の伝熱管全数について、渦流探傷検査を実施した結果、A-SGの伝熱管2本およびB-SGの伝熱管1本に有意な信号指示が認められました。このほか、A-SGの伝熱管1本に微小な減肉とみられる信号指示（判定基準未満）が認められました。

これらの4本のうちA-SGの1本は、高温側の管板部に内面（1次側）からの割れとみられる信号指示であり、原因は、過去の調査結果や運転履歴の調査から既往知見である応力腐食割れと推定しました。

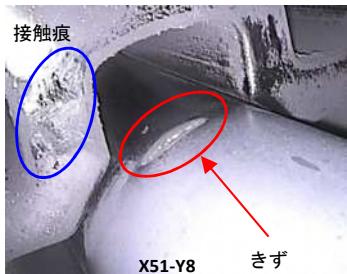
第3管支持板 (X 51-Y 8)

残りの3本は、外面（2次側）からの減肉信号指示であり、小型カメラによる調査の結果、伝熱管外面に幅1mm以下、周方向に約3mm～5mmのきずがあり、管板や管支持板上面には、スケールおよびスラッジが残存していることを確認しました。

原因調査の結果、前回定期検査時のSG器内の薬品洗浄後も稠密なスケールが残存し、プラント運転に伴い管支持板下面に留まり、そのスケールに伝熱管が繰り返し接触したことで、摩耗減肉が発生した可能性が高いと推定しました。

対策として、SG器内のスケールおよびスラッジを可能な限り除去するため、小型高压洗浄装置を用いて管支持板の洗浄を実施した上で、スケールの脆弱化を図るため、薬品洗浄を行いました。また、きずが認められた伝熱管4本は、閉止栓を施工し、使用しないこととしました。

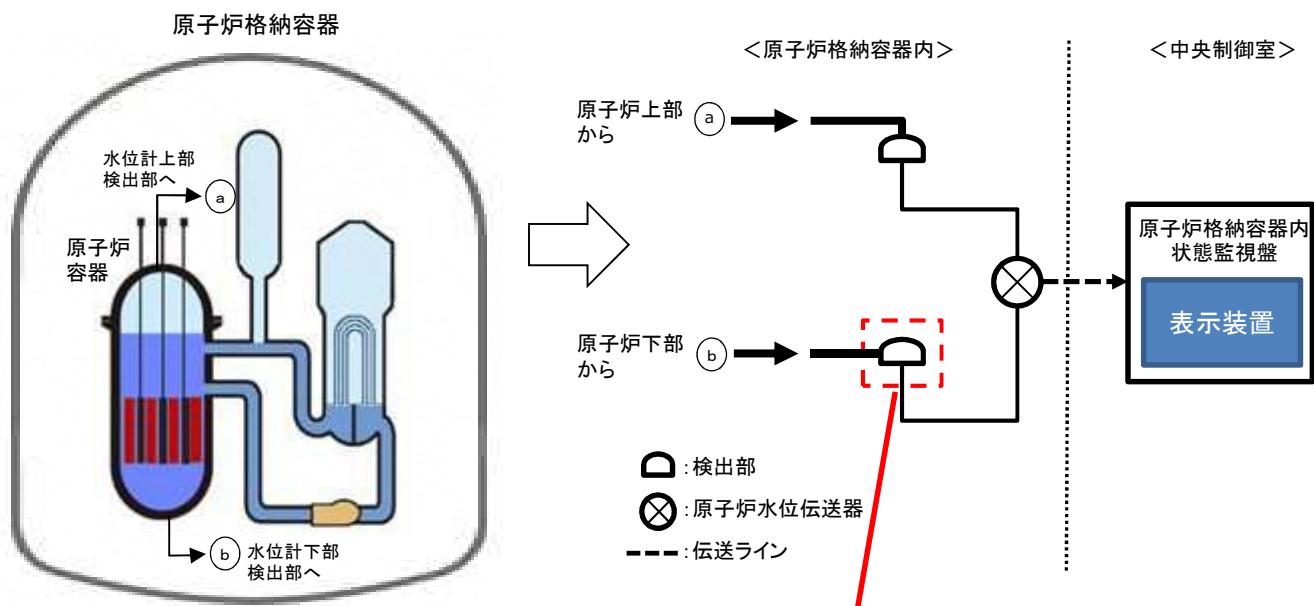
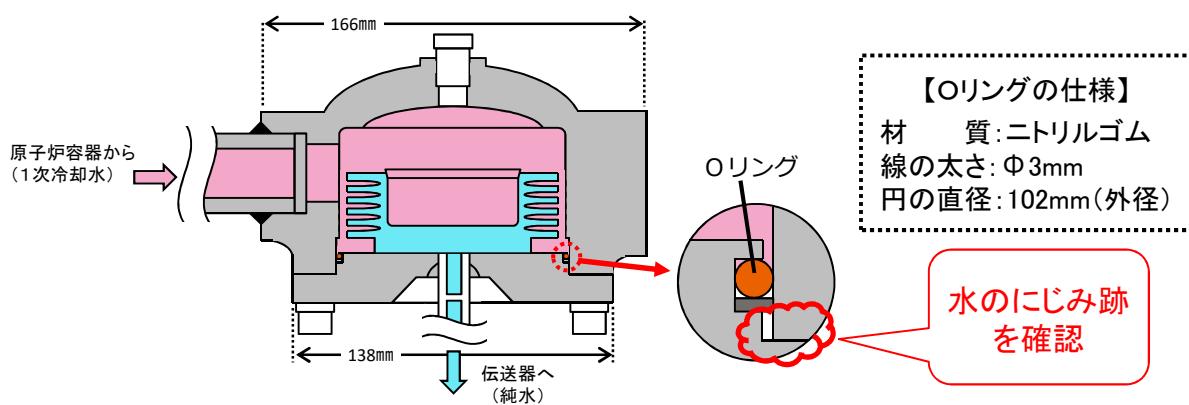
図-3 高浜発電所3号機の運転上の制限の逸脱について (原子炉水位伝送器フランジ部からの水のにじみ跡)

原子炉格納容器内を点検していたところ、7月12日14時10分頃、原子炉水位計に信号を送る伝送器^{※1}の法兰ジ部^{※2}に水のにじみ跡を確認しました。

原子炉格納容器内を点検中、原子炉水位伝送器の検出部のフランジ部に水のにじみ跡を確認しました。当該フランジ部からの水のにじみは継続しておらず、床面等への漏えいも認められておりません。当該伝送器の健全性に問題はないものの、原因調査を行うため、当該伝送器の点検を行うこととしました。この点検に伴い、原子炉水位計を隔離したこと、当該水位計の機能が停止したことから、保安規定の運転上の制限を満足していない状態にあると判断しました。その後、当該伝送器フランジ部のシート面の部品を取り替え、漏えい試験等を行った結果、当該伝送器に異常がないことを確認したことから、保安規定の運転上の制限を満足する状態に復帰しました。

その後、同日に当該伝送器法兰ジ部のシート面の部品を取り替え、漏えい試験等を行った結果、当該伝送器に異常がないことを確認したことから、同日15時35分に保安規定の運転上の制限を満足する状態に復帰しました。

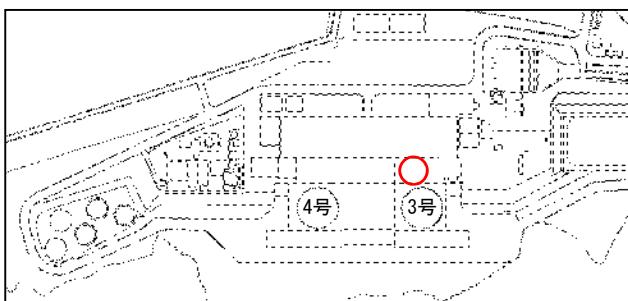
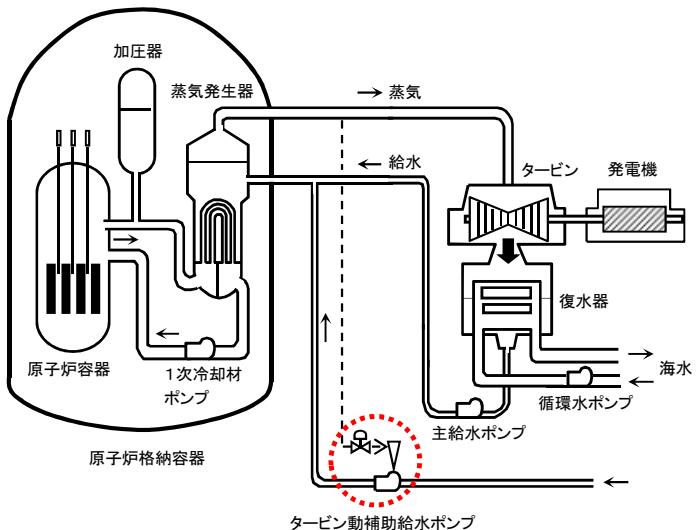
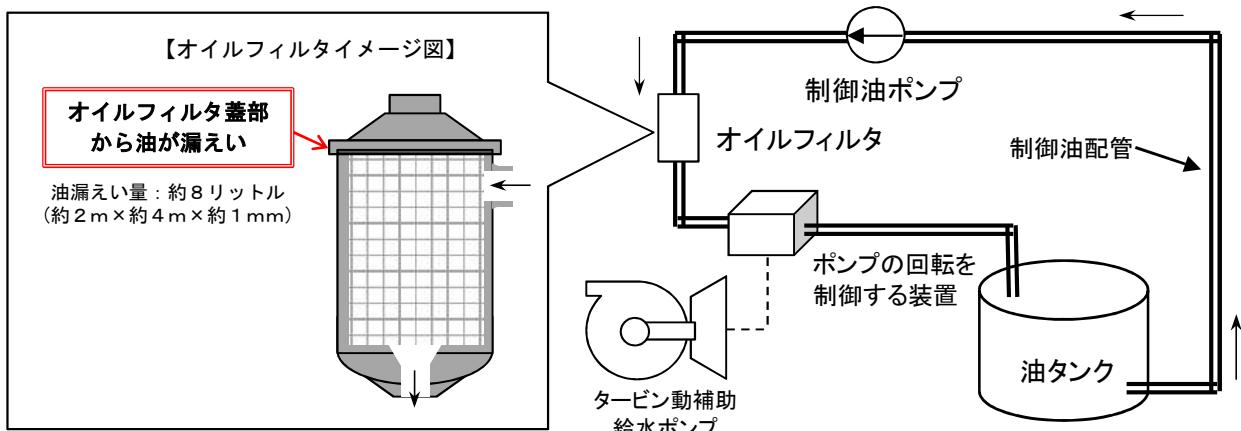
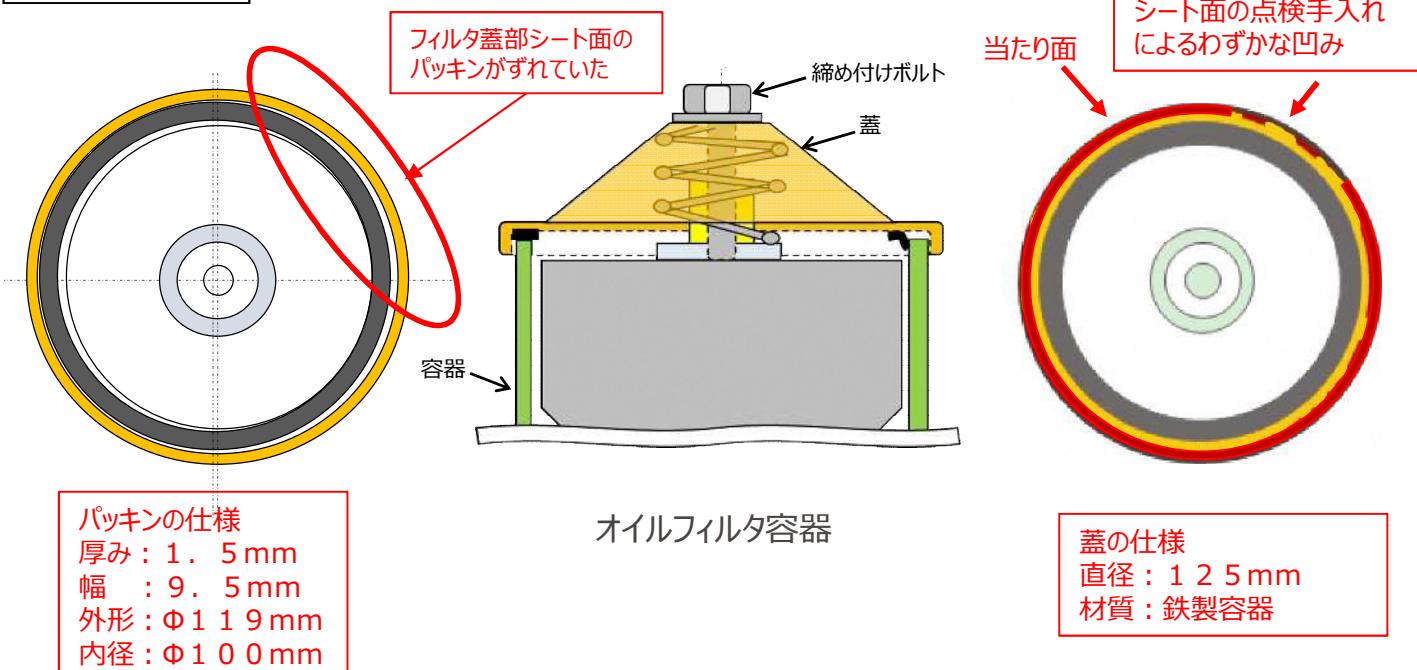
図一4 高浜発電所3号機の運転上の制限の逸脱について (タービン動補助給水ポンプフィルタ蓋部からの油漏れ)

7月21日14時19分に、「タービン動補助給水ポンプ^{※1}制御油圧低」警報^{※2}が発信し、床面に約2m×約4m×約1mmの油（約8リットル）が漏れていることを確認したため、制御油ポンプ^{※3}を停止したところ、油の漏れは停止しました。

油の漏れは、制御油ポンプの系統にあるオイルフィルタの蓋部からであり、分解点検の結果、蓋部のシート面のパッキンが中心からはずれて装着されていたこと、およびフィルタ容器側のシート面の点検手入れによってわずかな凹みが生じていることが確認されました。このため、パッキンと容器側シート面の密着が不十分となり、油漏れが発生したと推定しました。

対策として、パッキンの取り替えおよびシート面の手入れを実施し、制御油ポンプの確認運転を行った結果、油漏れがないことを確認したことから、7月22日16時25分に運転上の制限を満足する状態に復帰しました。
