令和3年度に建設工事で発生した事故事例（建設機械事故）

令和3年度に建設工事で発生した事故事例（飛来物事故）

令和3年度に建設工事で発生した事故事例（落下物事故）

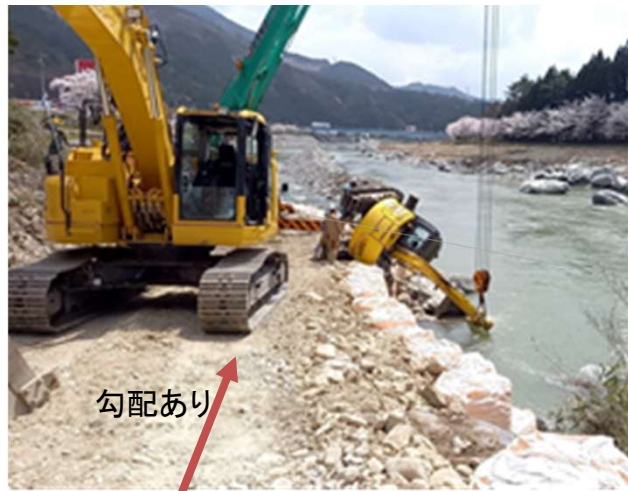
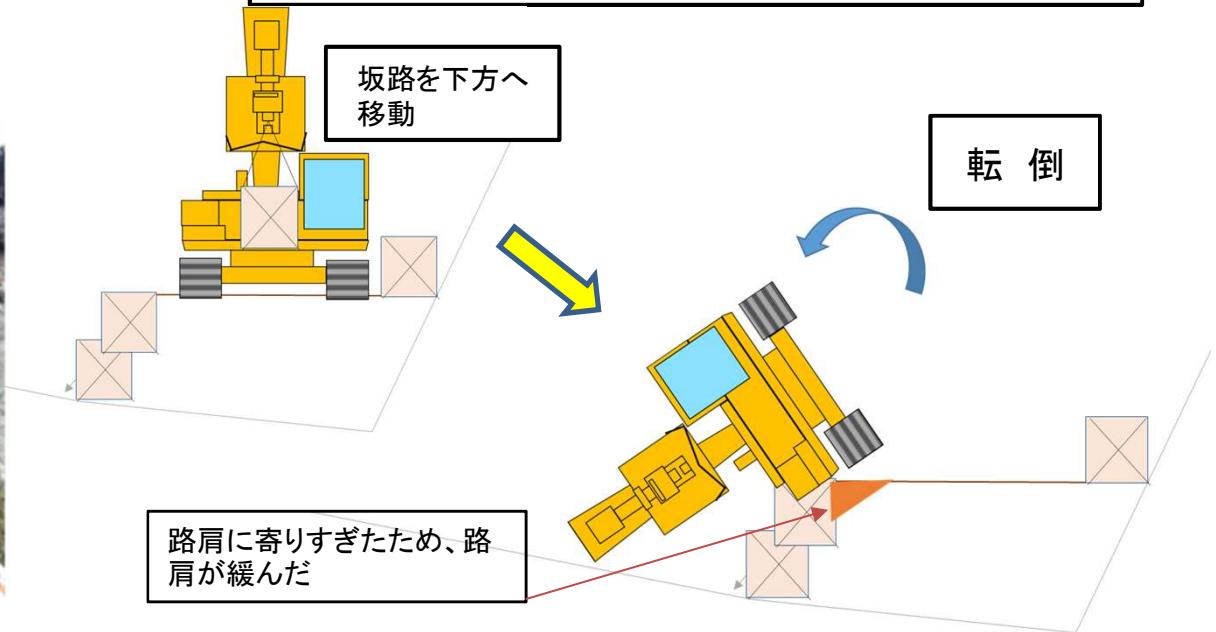
事故現場状況写真

河川内の仮設道路上で、大型土のうを吊上げ坂路を下っていたバックホウ(0.25m³)が、路肩でバランスを崩し転倒した。

- ・元請けが、下請けに対して労働安全衛生法等の規定に違反しないよう必要な指導を行っていないこと。
- ・定格荷重を超える大型土のうの設置作業を行ったこと。(バックホウ0.25は走行時吊上げ能力0.8t:吊り荷の大型土のうは1t以上)
- ・重機転倒の危険性がある勾配が付いた仮設道路の路肩に対して、十分な注意喚起がなされていないため、バックホウが路肩寄って走行し、これによる路面の変状がバックホウのバランスに影響したこと。

【被害状況】 業者物損 BH転倒による損傷

- ・作業手順など労働者が従事する業務に関する安全又は衛生のために必要な事項について教育の徹底を図ること。
- ・建設機械の能力を超える作業を行わないことを徹底する。(バックホウを0.25m³から0.5m³とする、クレーン則第69条参照)
- ・大型土のうの積み下ろしは、平坦な場所で行うこととし、仮設道路路肩付近にトラロープを設置し、重機が路肩に寄らないようにする。(クレーン則第66条の2)
- ・改善対策は、新規入場者教育及び施工計画書(作業手順)に追記するとともに、朝礼時の危険予知活動や月に一度の安全訓練時に作業員に周知する。

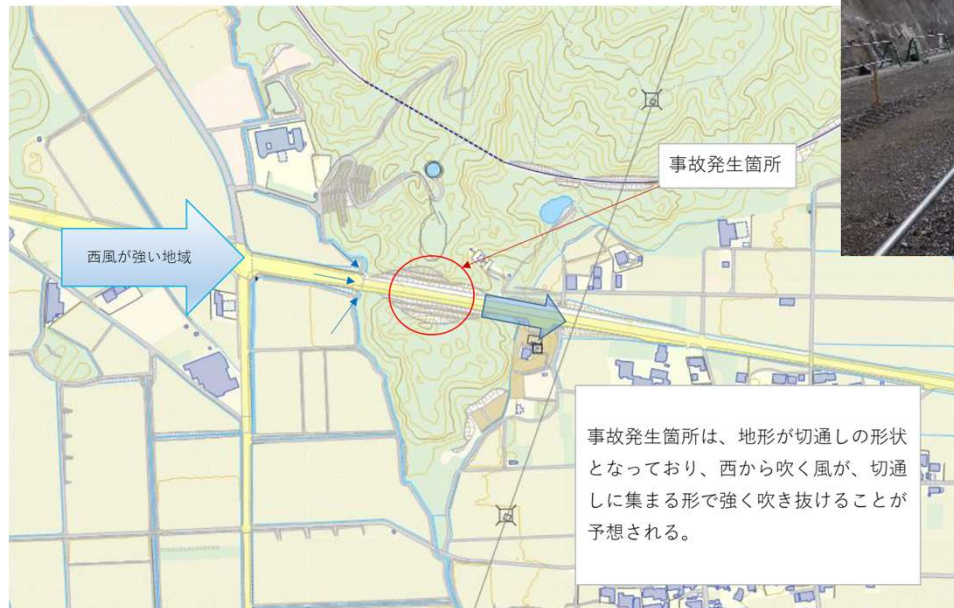
事故現場状況図

道路工事にて片側交互通行規制を行っていたところ、設置されていた自立式看板(徐行)が、強い突風により倒れ、停止していた一般車両に接触し、これを損傷させた。

・強い風に備え、看板固定の重りを2個から3個(1個13kg)に強化していたが、現場が切通しの地形となっていることから、さらに強い風(強風)が予想され、これに対する十分な対策となっていなかった。

ウエイト (13kg×3)

・自立看板の掲出にあたり先行して 舗装に削孔した上で、鉄ピン 及び番線にて固定し、飛散防止対策を行う。
・現場内の掲出看板について、固定措置状況の定期的な点検を行う。

コンクリート削孔し、鉄ピン及び番線にて固定

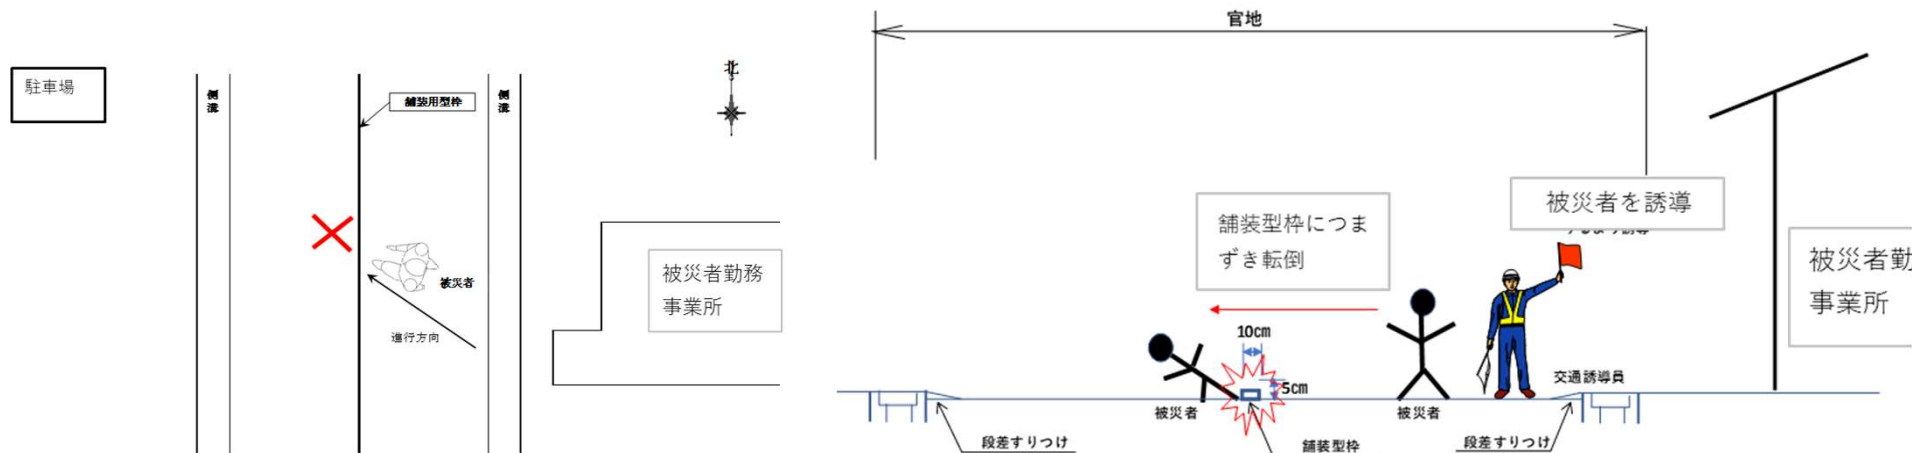
事故現場平面図

道路舗装現場において、交通誘導員の誘導により現場の道路を横断していた被災者が、道路中央の舗装型枠につまづき転倒し負傷した。

- ・歩行者に対する段差注意看板設置や、道路横断ルートの特徴等の安全対策が不十分であった。
- ・被災者を横断させるために工事現場内を通行させた。
- ・被災者に対して、型枠・段差に対する注意喚起が不十分であった。

- ・歩行者については施工範囲内の通行を原則禁止とし、より安全なルートで迂回するよう計画する。
- ・歩行者の通行時にはあらかじめ段差解消マット設置や段差有りの注意喚起看板を設置する。
- ・歩行者の通行時には、交通誘導員による確実な注意喚起を行う。

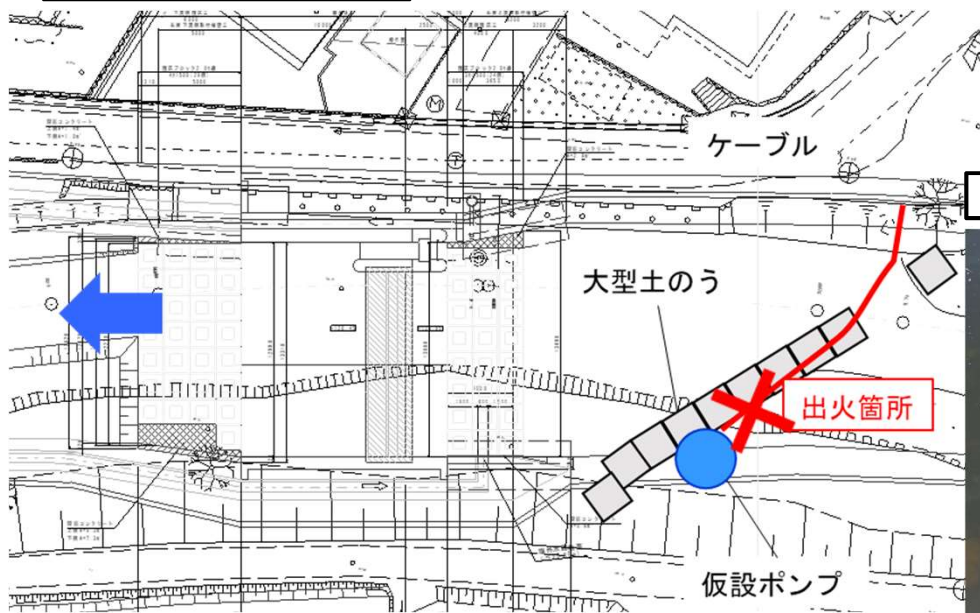
事故現場平面図

河川工事にて、水替えのため設置した仮設ポンプのキャブタイヤケーブルから出火し、大型土のうと分電盤と水中ポンプをつなぐ同ケーブルを損傷。

- ・キャブタイヤケーブルの経年劣化にともなう断線。
- ・ケーブルジョイント部の緩みにより漏電。
- ・上記にかかる現場管理が不十分であった。

- ・劣化したキャブタイヤケーブルの交換。
- ・キャブタイヤケーブルジョイント部の防水性の強化。
- ・キャブタイヤケーブルの点検表を作成し、点検を強化する。

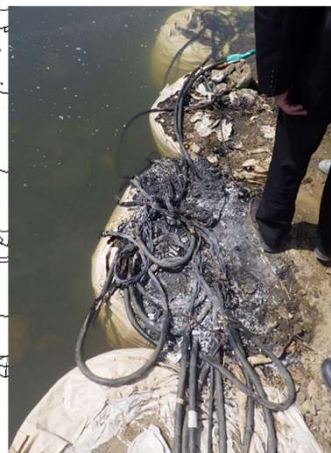
損傷状況

【被害状況】 業者物損 大型土のう・キャブタイヤケーブルの一部損傷

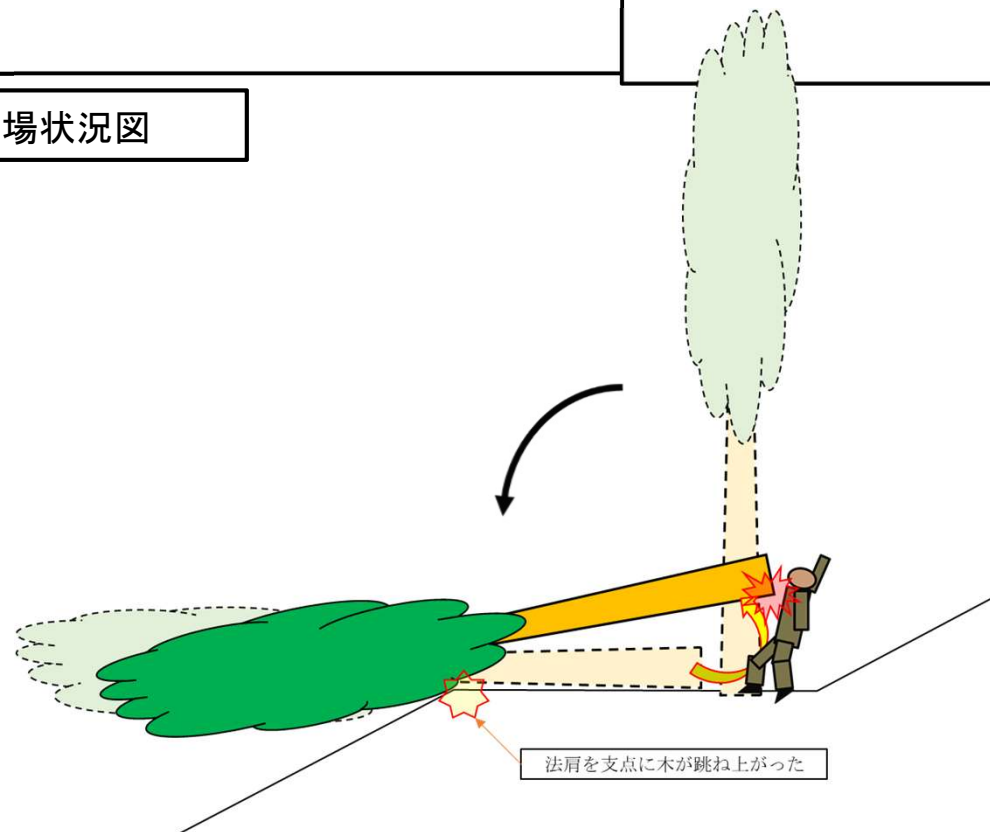
事故現場状況図

支障木処理作業を行っていた作業員に、切り倒した木が跳ね上がり、根元部分が当って負傷した。

・事故当日、KY活動は行われていたが、作業内容が伐倒・枝搬出作業となっていたものの、KY活動での伐倒作業における退避行動の周知はされておらず、退避の作業手順が守られなかった。

- ・伐倒した木が倒れ始めたら直ぐに退避するという基本の作業手順の周知徹底。
- ・社内安全会議を開催し、全社員で作業手順の確認を行い、周知徹底するとともに作業手順書の拡充を行った。
- ・伐倒作業等、危険が伴うと思われる作業は、複数人で作業を行う。

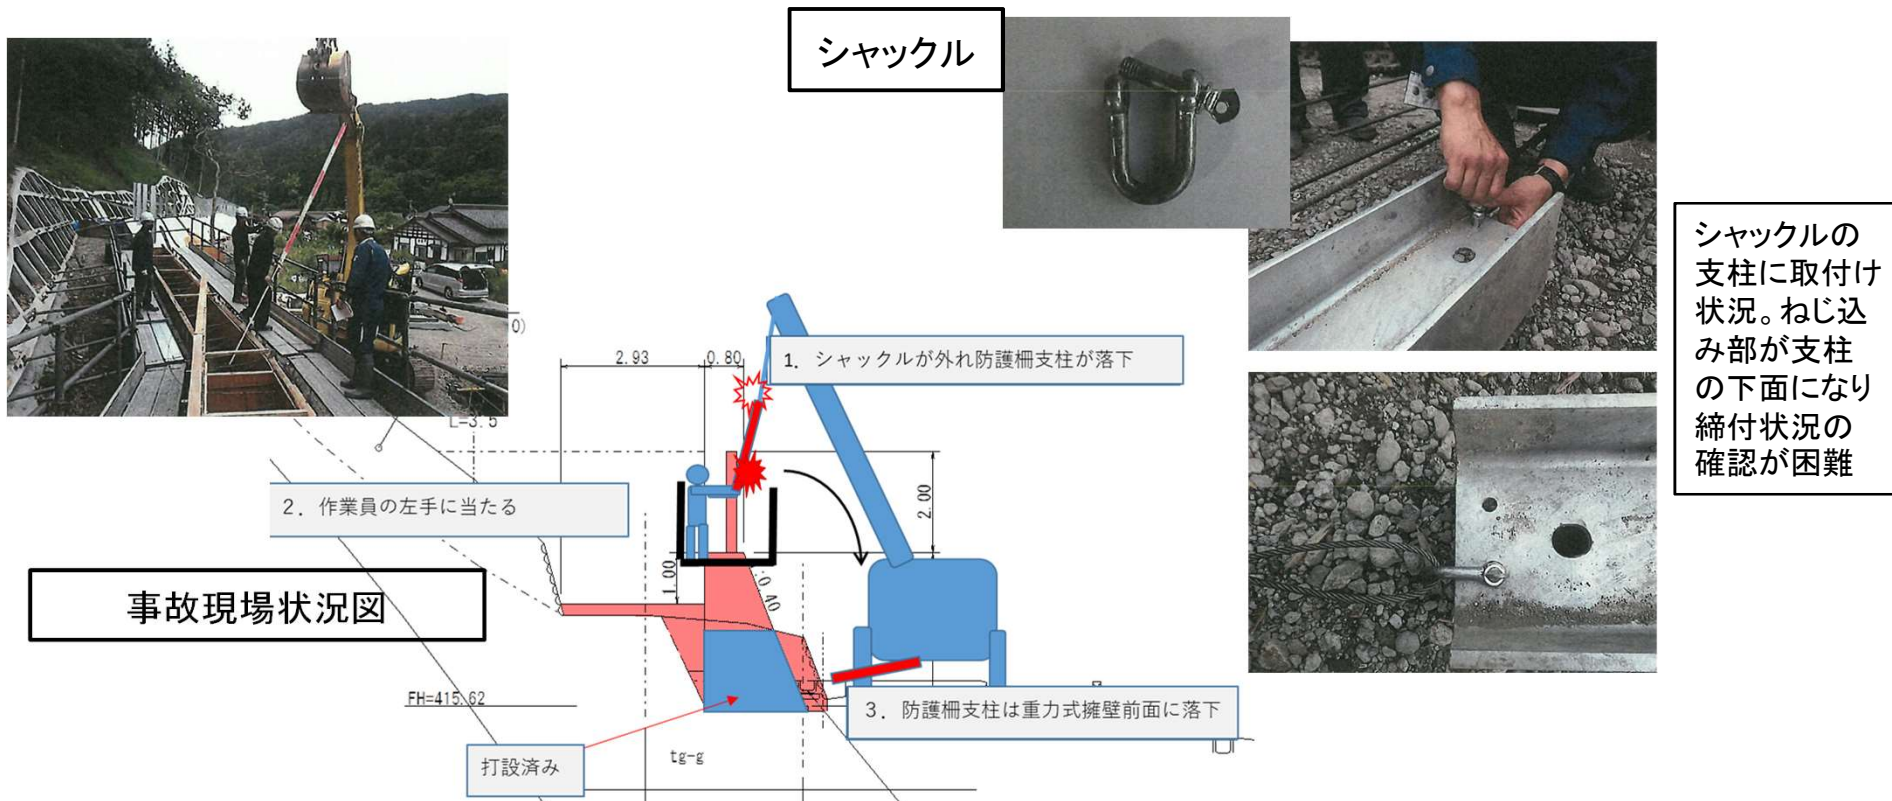
落石防護柵支柱設置作業において、バックホウでワイヤーを用いて支柱をシャックルで吊り擁壁工へ設置しようとした時、シャックルが外れ吊っていた支柱が落下し作業員の手に当り負傷した。

- ・吊荷の支柱にシャックルを取り付ける際、支柱でねじ込みが隠れてねじ込みができたか確認できないまま吊り上げた。
- ・事故当日、KY活動で荷の吊上げ時に吊荷の点検を行うことしていたが、シャックルのネジの締付まで確認していなかった。

- ・シャックルの使用を中止し、鋼板縦吊り用金具SL型を使用する。
- ・吊り金具、ワイヤーロープの点検を毎日使用前に行う。また、吊荷を吊上げたら約10cmの高さで一旦停止し、吊荷の安定を確認する。
- ・擁壁高さに応じて、クレーン車を使用し、支柱を吊る。

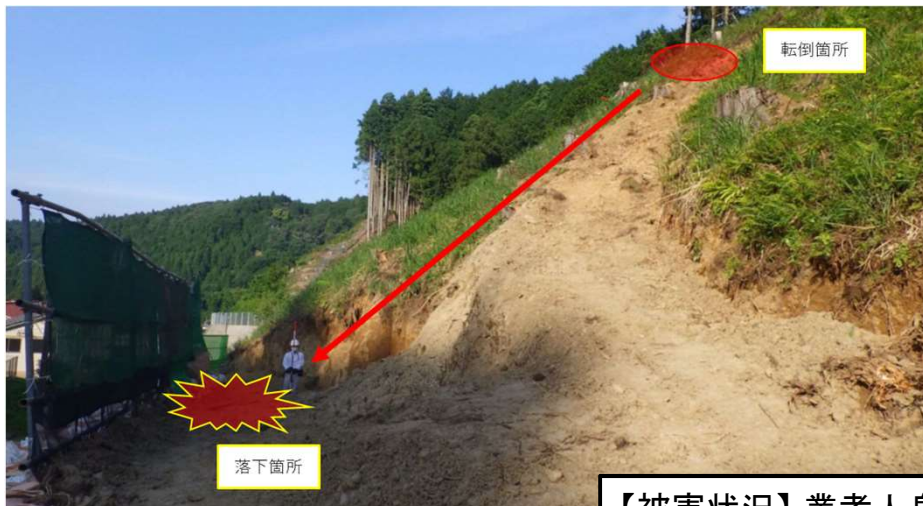
事故現場状況写真

砂防堰堤管理道路工事にて、被災者は、当日予定作業を完了後、予定していない法面上部へ向かう作業道の掘削作業に着手し、掘削作業を進めていたが、被災者の重機が、作業道上端でスリップしてバランスを崩し法面下部へ転落した。そのため、被災者は重機の下敷となった。

- ・現場代理人は、被災者が法面掘削工事に慣れていることから、朝の作業指示のみで作業を任せたま現場作業の確認を怠った。
- ・被災者は、当日作業予定していない、法面上部へ向かう作業道の掘削作業を行った。
- ・上記作業について、作業計画書が作成されておらず、又地山掘削作業主任者の配置もないまま作業を行っていた。
- ・現場の地山は、過日の降雨により滑りやすくなっており、且つ、使用機械の登坂能力を超える傾斜(30度<31度)があるにもかかわらず、重機の滑り止めを別の作業員が用意している間も、危険な状態で掘削作業を進めていた。
- ・被災者は、転落の恐れのある掘削作業であったにもかかわらず、シートベルトを着用していなかった。

- ・元方事業者は、関係請負人及び関係請負人の労働者が、当該仕事に関し、安衛法及び安衛規則等に違反しないよう必要な指導を行うとともに、法令等に違反していると認められるときは、是正のために必要な指示を行うことを徹底する。(安衛法第29条参照)
- ・バックホウ等車両系建設機械作業にあたっては、作業場所について地形、地質の状態を調査し、その結果に基づき、作業計画書の策定をするとともに、それを書面で作業従事者に周知し、計画どおりの作業を行わせること。(安衛法第20条、29条、安衛規則第154、155条参照)
- ・地山掘削作業の実施には、地山掘削作業主任者を配置(参照:安衛規則第359条)したうえで、作業方法や、作業者の配置を決定し、安全に配慮した施工、作業進行状況等の監視を徹底すること。
- ・傾斜地における作業道設置にあたっては、作業幅は、機械幅の1.5倍を確保し、勾配も重機能力以上の勾配とならない(安衛規則163条参照)ように建設機械施工安全マニュアルを遵守することを徹底し、坂路路肩部に転落防止用の目印を設置する。
- ・路肩、傾斜地等であって、車両系建設機械の転倒又は転落の危険が生じる恐れがある場所においては、誘導者を配置し、車両系建設機械の誘導をさせる。(参照:安衛法第20条、安衛規則第157条)また、運転者にシートベルトの着用を徹底する。

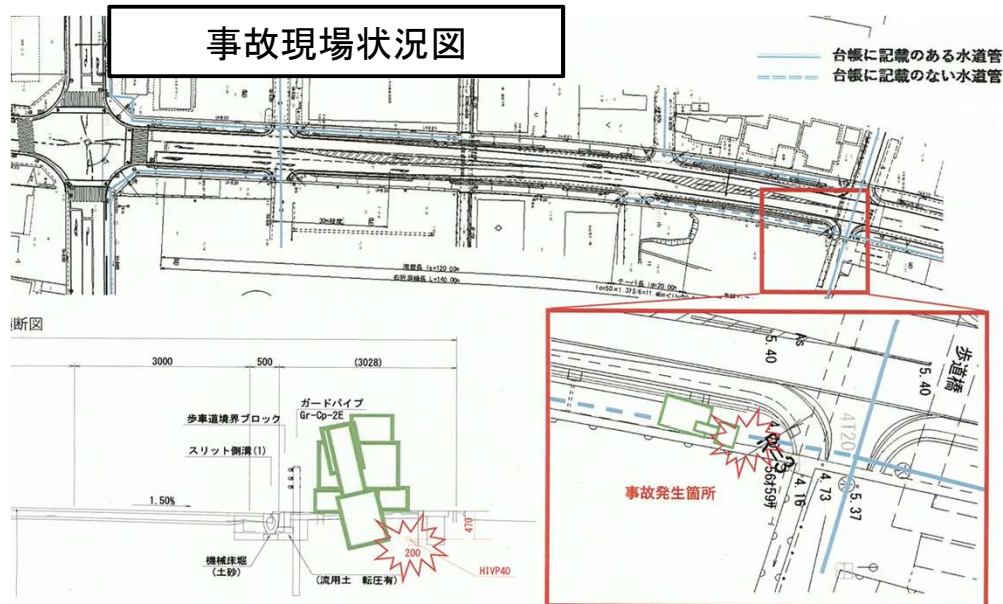
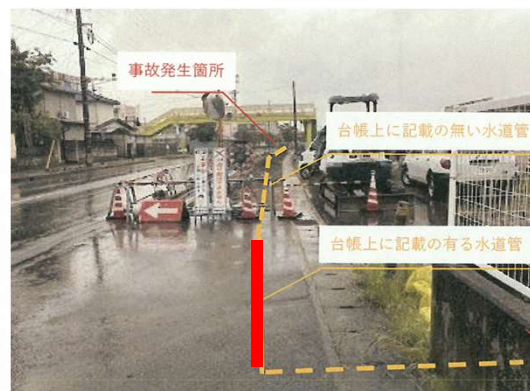
事故現場状況図

- ・今回の事故は、受注者が上水管理者の台帳等資料から、水道管は工事区間に無いと判断したものであったが、水道の台帳の一部の工事起点側箇所に水道管が明示されており、終点側に水道仕切弁が確認されていることから、工事区間内に水道管が埋設されていることが予見できた。
- ・上記により受注者は、水道管の存在を予見できたにもかかわらず、水道管理者への確認、発注者への報告を怠ったまま工事を続行したことが原因である。

起点側に台帳記載の水道管。工事区間方向へ続いていると見られる

終点側に分水栓あり。起点側に分水している可能性は？

- ・地下埋設物の事故防止マニュアルに従い、埋設管の管理者に必ず現地立会をしてもらう。
- ・想定外の位置にある埋設管損傷事故を防止するため、丁寧な試掘・現地確認を行うなどして埋設管の位置関係を調査し慎重に作業を行う。

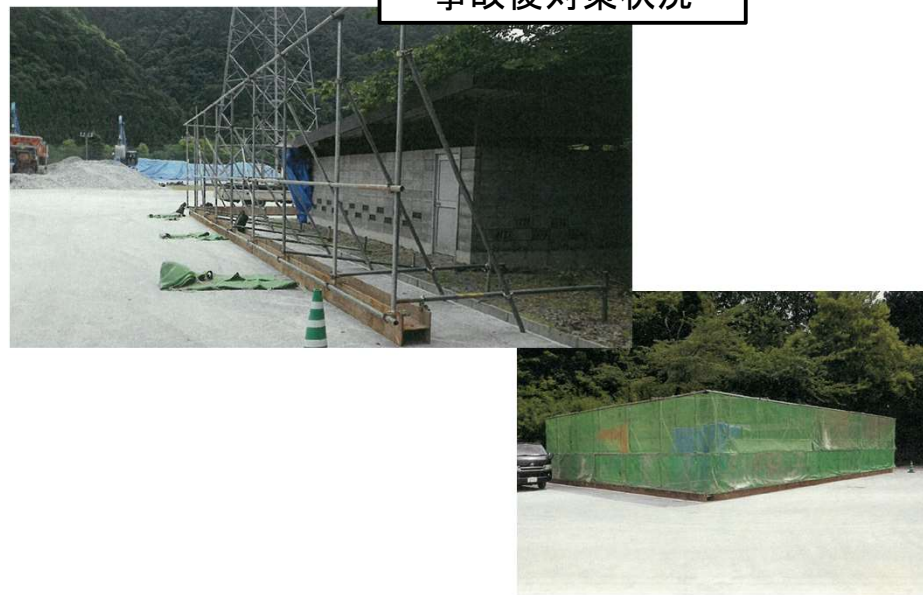
事故後対策状況

残土ヤード内にて、バックホウにより現場内の岩砕を大小に分別する作業をしていたところ、旋回時にバケットが同ヤード内の水道ポンプ施設の屋根に接触し、屋根を破損した。

- ・バックホウのオペレーターは水道ポンプ施設の位置を認識しており、KY等で接触しないように旋回方向を決めて（座席位置の右側にはバックホウのアームがあるため視界を遮られたため）作業していたが、誤って右旋回した。
- ・残土等が水道施設に隣接して置かれており、バックホウが同施設に接触する危険性があるにもかかわらず、作業上の注意のみで、接触に対し注意喚起の表示や防護等の対策がとられていなかった。

- ・水道ポンプ施設に接近する箇所に柵（H=3m、単管柵＋メッシュシート）を設置し、注意喚起する。その他接触の恐れのある中電鉄塔についても同様に柵を設置する。
- ・重機オペレーターに安全教育を行い、再発防止を徹底する。
- ・旋回時にはアームを立てて視界を確保し、安全を確認して旋回する。

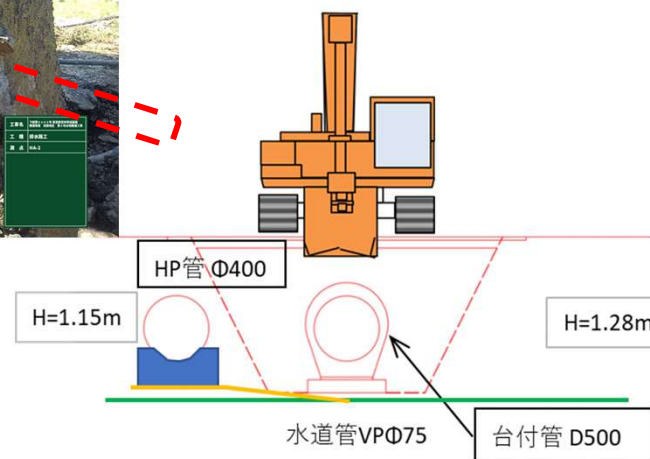
事故現場状況図2

既設道路横断暗渠の撤去作業中、地下埋設物(水道管)が、既設構造物基礎コンクリートに一部付着した形で設置されていたことに気が付かないまま取壊し作業を続けたため、水道管を破損した。

- ・事前に近接施工箇所で水道管の埋設深さを確認していたが、道路横断暗渠部では基礎と離隔が少ないにもかかわらず、試掘などの埋設物調査を行うことなく重機による掘削、撤去を行い、慎重さを欠いた。
- ・また、試掘等での水道管理者との立会を行っていなかった。

- ・「地下埋設物の事故防止マニュアル」を順守し、近接作業においては、埋設物責任者が指揮のうえ作業を行う。
- ・施工計画書の見直しを行い、地下埋設物の事故防止の強化を図る。
- ・地下埋設物の位置を周知させるため、杭やペンキ等で目印を付け注意喚起を図る。

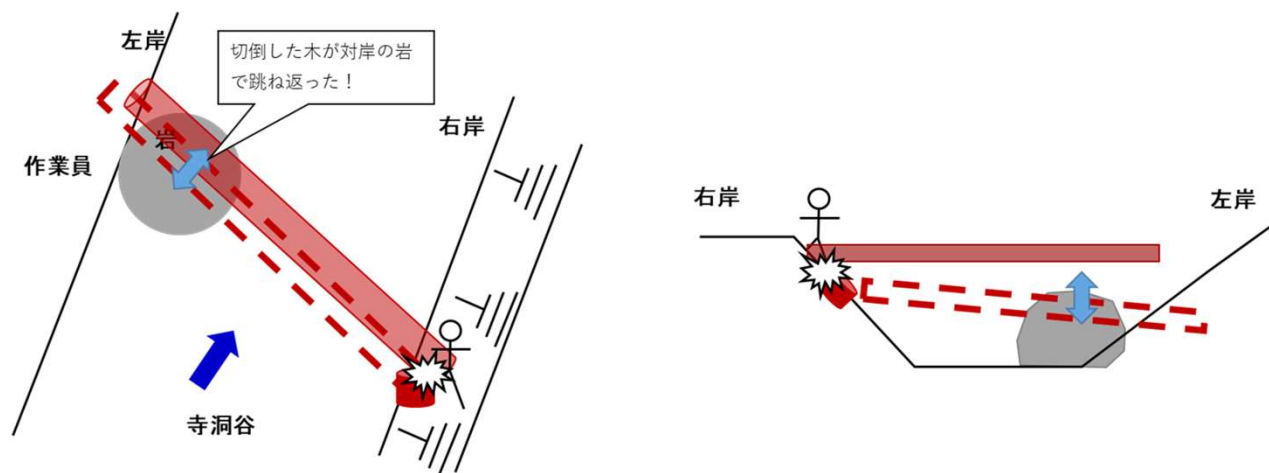
事故現場状況図

砂防堰堤上流の支障木伐採作業中、作業員が溪流右岸の立木（太さ30cm）を伐倒したところ、左岸側の岩に当り跳ね返ってきた倒木に、作業員の脚が挟まれ負傷した。

- ・伐倒の際に退避する場所、退避方法、退避経路の安全性について、元請けの確認が不足していた。
- ・また、伐倒方向によって危険が生じる恐れがないか、その確認も不足していた。

- ・元請けは、関係請負人の作業員に対して、伐倒の際に退避する場所を決定させ、確実に退避可能な場所か確認する。
- ・あらかじめ選定した避難場所へ移動するにあたって、退避に支障が無いよう退避経路の整備を行う。
- ・現場の特徴を十分に把握し、伐倒の際に危険を生ずるおそれがある方向へ伐倒させない。

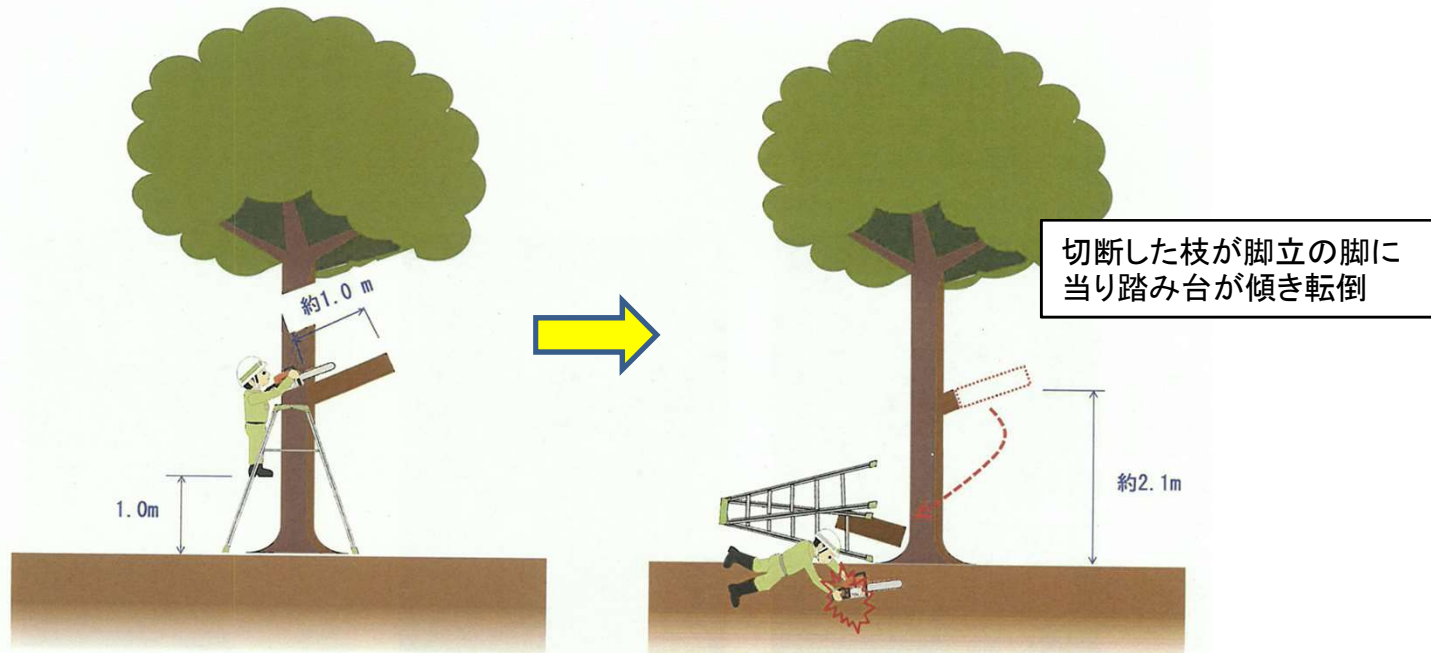
事故現場状況図

支障木の枝を、脚立の踏み面（天板から4段目、高さ1m程度）に乗ってチェーンソーで切断したところ、切断した枝が脚立の足に当り踏み面が傾き、被災者はバランスを失い落下し負傷した。

・脚立の踏み場の上でのチェーンソーによる切断作業は、作業員の体勢が不安定となりやすいため、作業床のある脚立等の使用を検討する必要があるが、検討を行うことなく作業をさせた。

・チェーンソーを使用した枝等の伐採作業について、安全な作業床の確保が可能な高所作業車、作業床付脚立、移動式足場等を使用することを検討し、安全を確保のうえ作業を行う。
・伐採作業の作業手順書を作成し、それを作業員に周知するとともに安全教育を実施する。

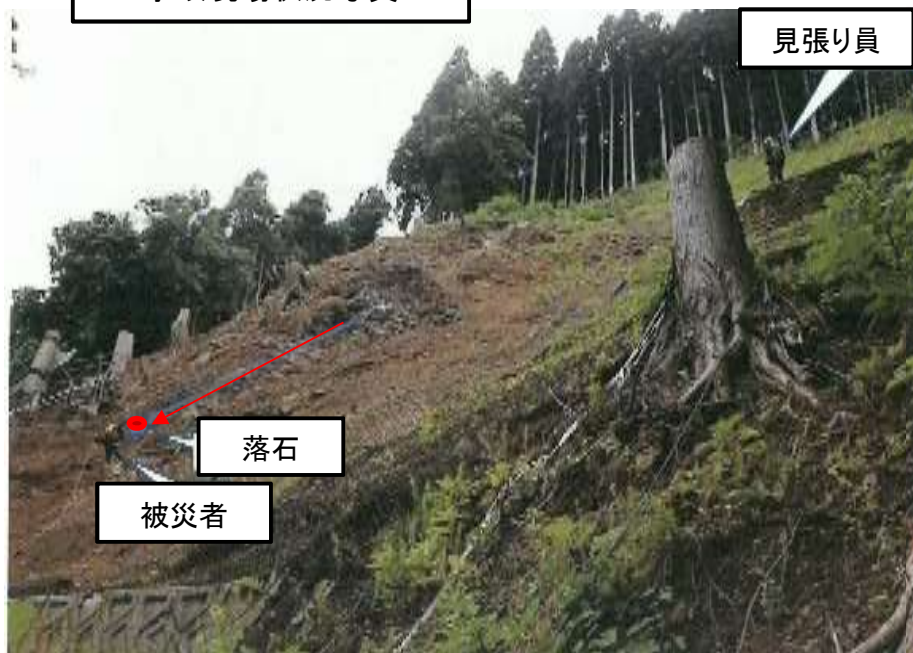
事故現場状況写真

山腹斜面にて、既設ブロック積の取壊し作業を行っていた作業員に、斜面上方からの落石が当たり負傷した。

・斜面上部に岩塊を破砕した箇所があり、落石の可能性があったが、作業着手前の現場安全確認が不十分であったため、今回の突発的に発生した落石に対して十分な対策が取られていなかった。

・落石危険箇所にスロープネットを設置する。
・作業箇所上部に仮設防護柵(H=2.0m)を設置する。
・地面と親綱の接触による落石を防止するための対策を講じる。

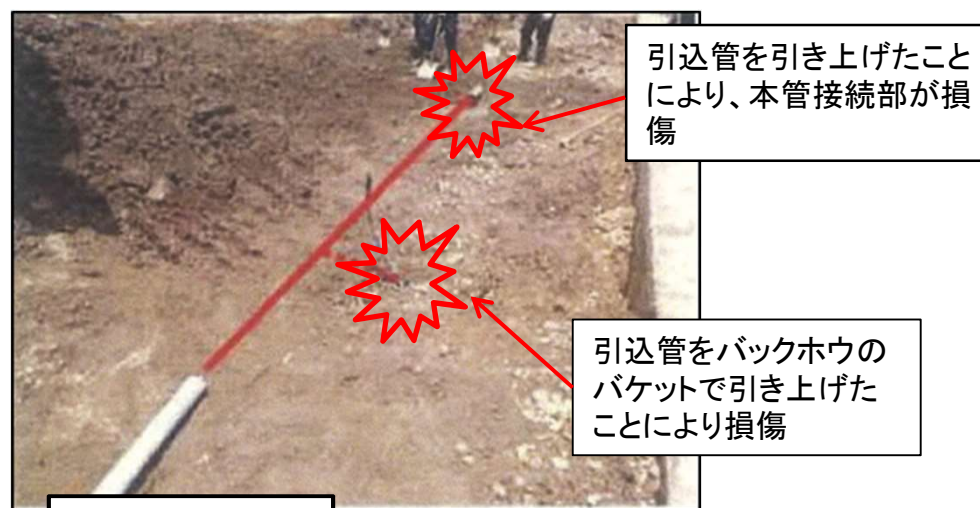
事故現場状況図2

路盤工施工のため路面下をバックホウで掘削していたところ、埋設されている水道管の引込管をバケットで引っ掛けたため、引込管が破損し、接続している水道本管の一部が破損し断水したものの。

- ・現場に水道管が埋設されていることを認識していたが、水道管理者への事前確認が不十分であった。
- ・事前の試掘等による埋設管の位置、深さ等の確認を行わないまま掘削作業を行ったこと。

- ・上水道管理者に対して、必ず水道管位置がわかる管理図面資料を入手する。
- ・埋設管について、上水管理者立会のもと現地試掘を行い、位置、深さ等を事前に確認することを徹底する。
- ・試掘作業については、「地下埋設物の事故防止マニュアル」に基づき慎重に掘削作業を行う。

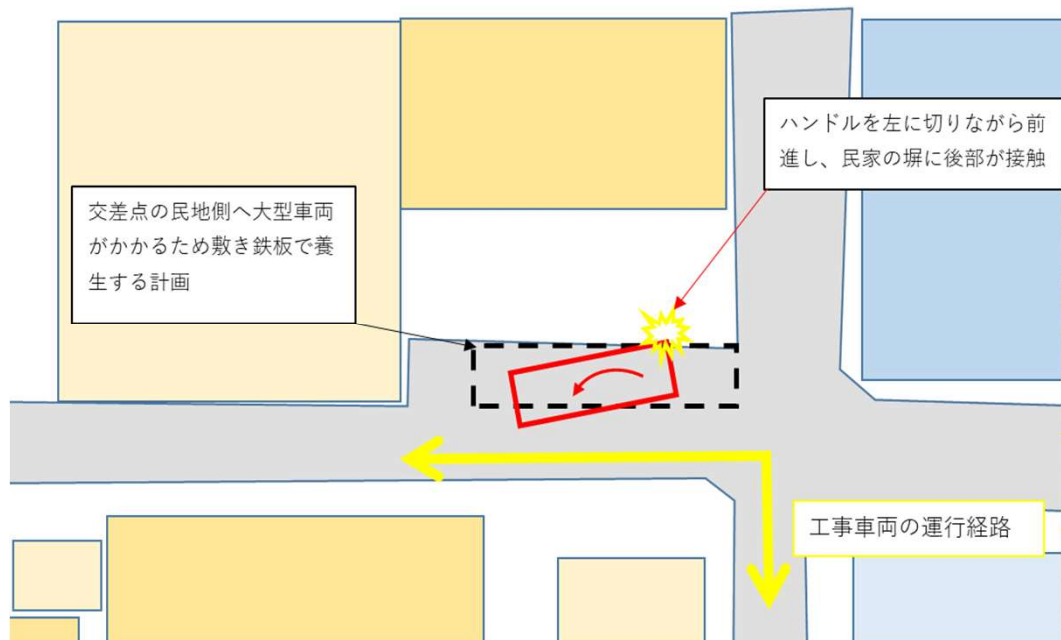
事故現場状況見取り図

工事実施に先立ち、現場周辺の資材搬入路として使用する民地（借地）へ、養生のため敷鉄板を設置する予定で、敷き鉄板を積載した4tユニック車が当該民地に停車していたが、そこから移動する際、誤って民家ブロック塀に接触し破損した。

- ・借地の隣接民家の塀について、接触防止等の安全対策がなされないまま、資材運搬車両を運行した。
- ・車両運転手は、車両（4tユニック）を停車箇所から発車させる際、周囲の安全確認を怠り、ハンドル操作を誤った。

- ・接触する恐れのある構造物手前に、カラーコーンを設置する等近づかないよう注意喚起をする。
- ・車両移動時には、事故防止のため、誘導員を配置する。

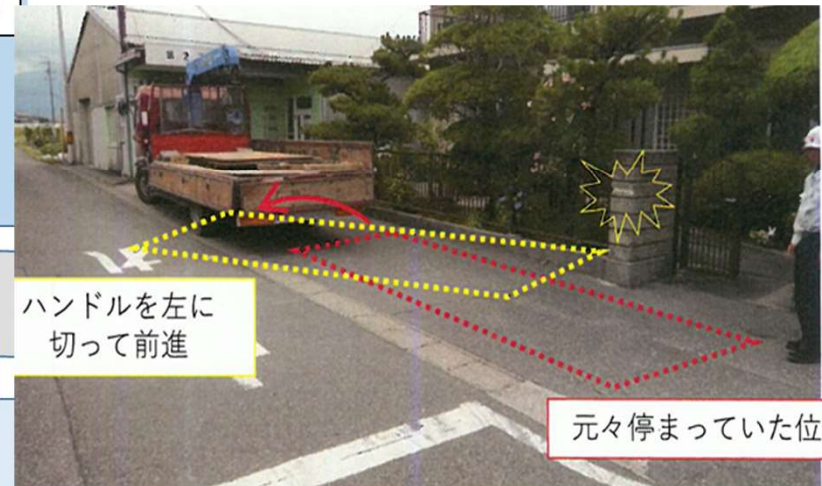
事故現場写真

【被害状況】 公衆災害 民家ブロック塀損傷

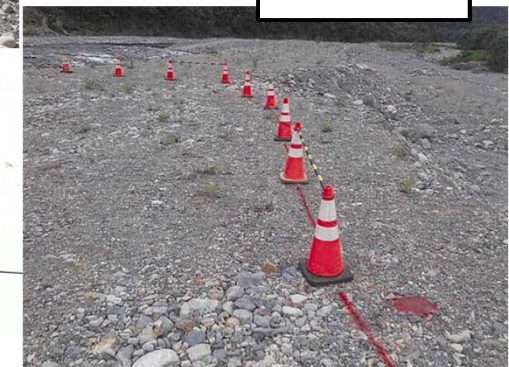
改善状況

- ・事故当日の下請のバックホウ回送について、連絡体制が不十分で元請けが把握できていなかったこと。
- ・上記のため、当該現場作業に係るKY等が未実施で、バックホウのオペレータは場内の状況を十分把握しないまま、回送を行ったこと。
- ・場内の通路に法肩を明示しておらず、誤ってバックホウが法肩に近寄り過ぎたこと。

- ・元方事業者は、事故防止のため、関係請負人との間における連絡及び調整を行うことを徹底する。（安衛法第30条、安衛規則第636条参照）
- ・元方事業者は、土砂等の崩壊、路肩の崩壊が発生する恐れのある当該現場へ入場する関係請負人に対して、予め施工打合せを行うと共に、KY活動の実施を徹底させる。（安衛法第29条の2参照）
- ・事業者は、車両系建設機械を用いて作業を行うときは運行経路を定め、同運行経路について路肩を明示し、路肩崩壊、経路逸脱等による転倒事故の防止を徹底する。（安衛規則第155、157条参照）

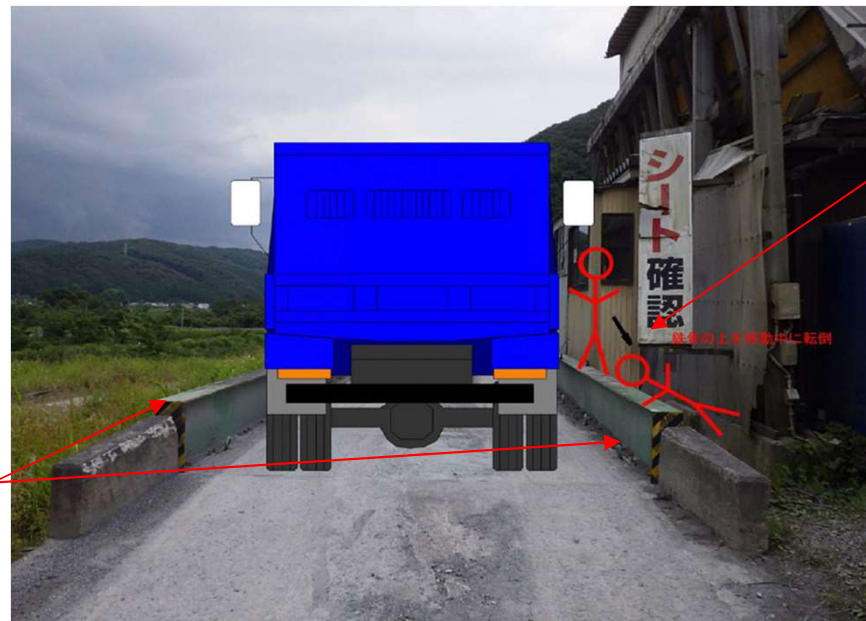
事故現場状況

- ・被災者が、計量箇所にて降雨のため滑りやすく危険な幅の狭い鉄骨の上を、長靴で移動したため、足を滑らせた。
- ・撮影不要な箇所で、写真撮影を実施しようとした。

鉄骨の上は、地面と落差があり、幅も狭く歩く場所としては不安定で危険。

被災者は、降車後、降雨で滑りやすくなった鉄骨の上を歩いていた。

- ・計量箇所では、原則として降車しない。
- ・足元の状況を適切に判断し、危険な箇所を歩かないよう作業員に徹底する。
- ・写真管理基準、施工計画書に基づいた適切な写真管理を徹底する。

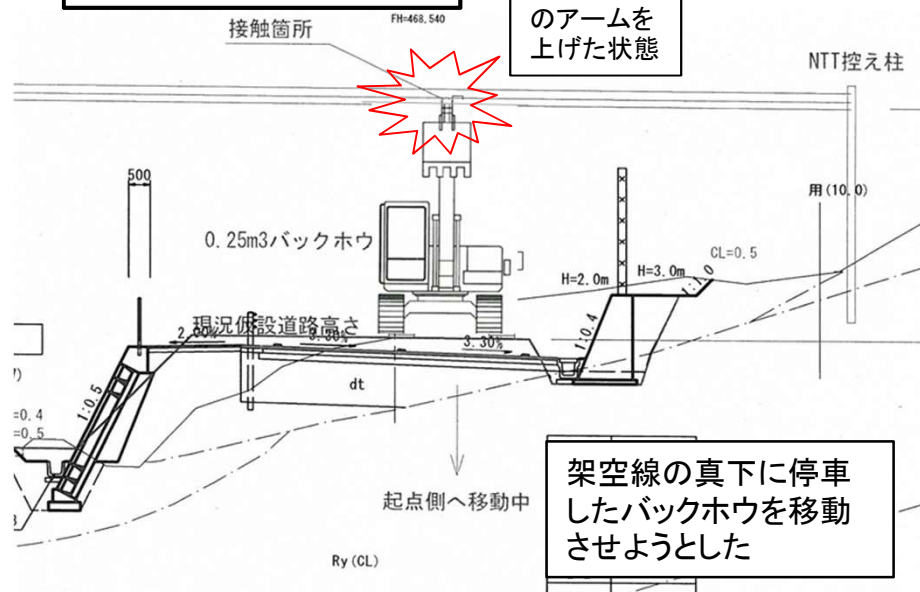
事故現場状況図

重機オペレーターが作業箇所へバックホウを移動させようとした際、上方のNTT控え線にバックホウのアームが接触しているのを気が付かずにそのまま前進した為、控え線を引っ張ってしまい、NTTの控え柱が破損し傾いたもの。

- ・現場を横断する架空線があるにもかかわらず、注意喚起看板設置等の事故対策を怠った。
- ・当日のKYでも架空線に対する注意喚起がなされておらず、オペレーターも架空線に対して意識が希薄であったこともあり、バックホウのアームを上げたまま走行させた。

- ・架空線ありの看板設置及び架空線に目印をつけ、注意喚起を図る。
- ・架空線の真下にバックホウを停車しない。
- ・バックホウ運転席、アームに架空線注意の表示物を付ける。
- ・バックホウ移動時は、アームをさげることを徹底し、作業に注意を要する場合は、見張員を配置する。
- ・運搬経路上の別の架空線がある箇所についても、調査のうえ必要な対策を行う。

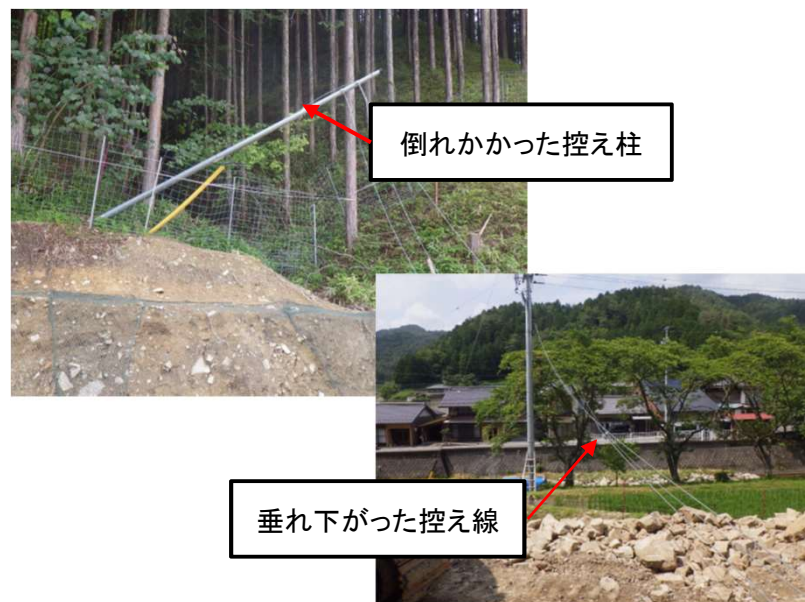
事故現場状況写真

【被害状況】 公衆災害 NTT控柱損傷 控え線のゆるみ（回線の不通なし）

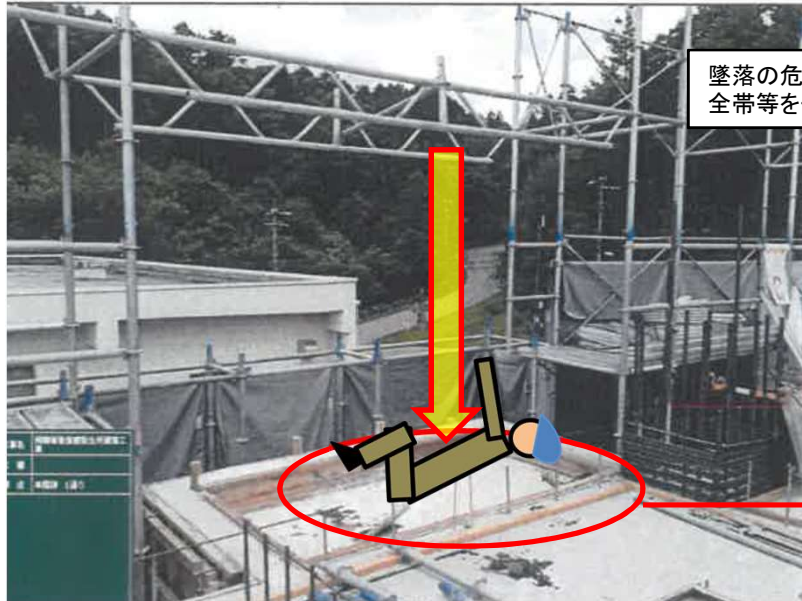
事故現場状況図

- ・墜落の恐れがあるような危険を伴う作業を行う下請け作業員に対して、元方の安全教育・指導が十分でなかった。
- ・被災者は高さ2mを超える箇所で、準備していた安全帯を使用せず、可搬式作業台等で適切な作業床の確保もせず、単独で作業を行っていた。
- ・2階フロアに上向きに突き出た鉄筋の保護がされておらず、事故時にむき出しの状態であった。

墜落の危険が有るにもかかわらず安全帯等を使用していなかった。

2Fフロアにむき出しとなっている鉄筋

- ・元方事業者は、下請けの労働者が、当該仕事に関し、安衛法及び安衛規則等に違反しないよう必要な指導を行うとともに、法令等に違反していると認められるときは、是正のために必要な指示を行うことを徹底する。（安衛法第29条参照）
- ・危険を伴う作業を行う場合は、単独での作業を禁止する。
- ・高さ2m以上の箇所で作業を行うときは、安全な作業床確保し作業を行うことを徹底する。また、同作業床確保が困難な場合は、安全帯を使用し、危険防止を図る。
- ・鉄筋が突き出て危険な場合は、直ぐに鉄筋用キャップ等で保全を図る。

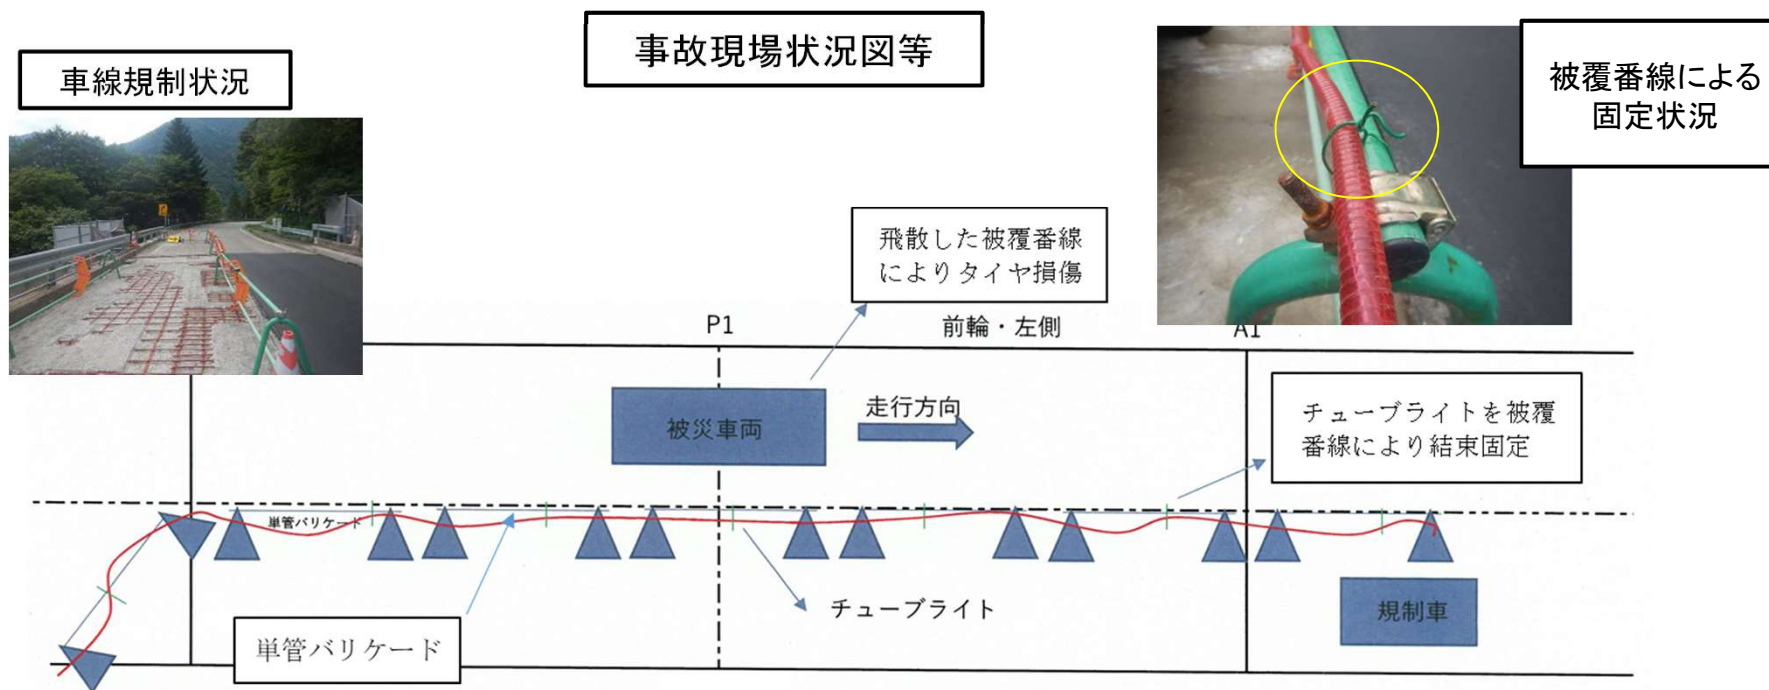
片側通行規制を伴う橋梁床版上面の補修工事現場において、夜間の規制体制に切り替えを行ったところ、当該箇所を通過した一般車両のタイヤに、被覆番線が刺さりパンクした。

- ・規制切替作業時に、作業区域反対側の走行車線への飛散物、落下物による事故の危険性について意識が低かった。
- ・このため、路面の点検を行ったが、被覆番線が走行車線に飛散していたことに気づくことができなかった。

- ・複数人による路面上の落下物等の目視確認を行い、落下物等有無の点検を徹底する。
- ・チューブライトの固定には紐・テープを使用することとし、落下した場合に走行車両に与える損害を低減する。
- ・事故対策会議および安全教育の実施し、情報の共有を図る。

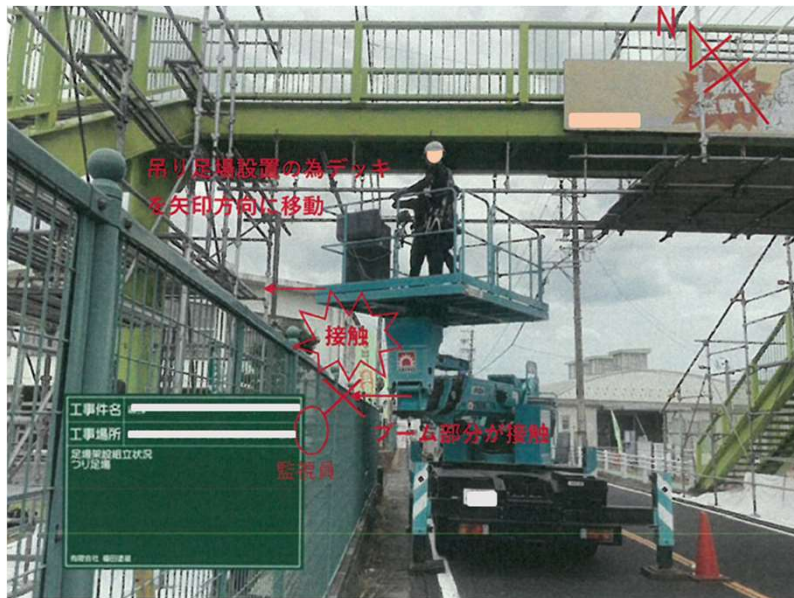
事故現場状況写真1

歩道橋補修工事において、高所作業車を配置し、学校のフェンス際で仮設足場の設置作業を行っていたところ、ブーム操作を誤りフェンスに接触し損傷させた。

・作業範囲内に有る学校フェンスについて、接触事故防止の意識が低かったため、作業員への留意事項や注意喚起等が徹底されず、監視員の配置も適切さを欠いた。

・作業範囲内にて、接触等の事故の可能性がある施設について、工事開始前に現場確認を行い、毎日のKY活動で注意箇所を再確認するとともに、留意事項の周知徹底を図る。
・高所作業車を動かす際には、監視員を必ず配置し、上記の注意箇所については、もう1名監視員を配置する。
・注意箇所に、作業員全員が認識できるように目印を設置する。

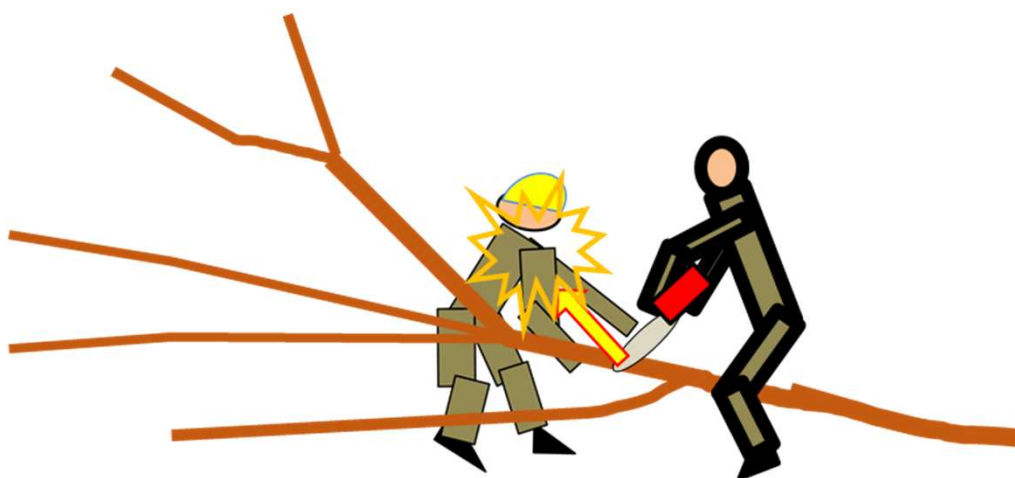
事故現場状況図

伐採した立木の枝払い作業を、チェーンソーを使用する作業員と木を抑える補助作業員の2名で行っていたところ、キックバックによって木を抑えていた作業員の方にチェーンソーが跳ね返り、木を抑えていた作業員にチェーンソーが当たり負傷した。

- ・作業計画において、近接作業を禁止していたが徹底されず、キックバック等で接触する可能性のある範囲に被災者を入れて補助作業をさせた。
- ・伐木にかかるツル類、小枝払いは手鋸、手おの等を用い、チェーンソーの使用を避けるべきであったが、これらの事前の準備がされていなかった。

「チェーンソーによる伐木等作業の安全に関するガイドライン」や「チェーンソー安全マニュアル」等に枝払い作業時に、同時に2人以上で枝払い作業をすることを禁じている。

- ・作業の区域分けを行い機械取扱作業員と補助作業員が接触しないようにする。
- ・伐木にまつわるツル類や、小枝等の除去は玉切り等を行う前に手鋸、手おの等を用い除去する。
- ・作業手順や機械取扱など危険予知活動について安全教育を徹底する。

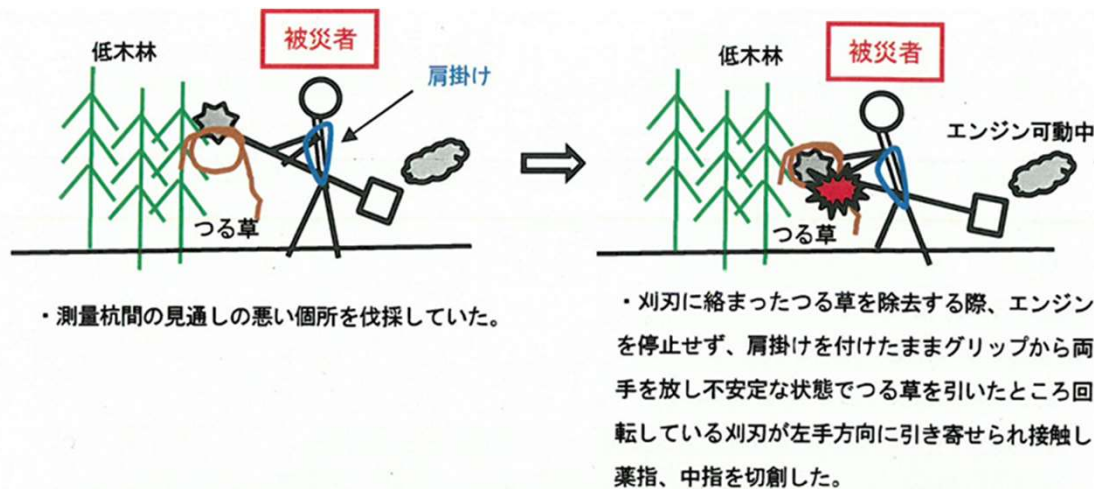
事故現場状況図

被災者が、測量作業に支障となる草や雑木の伐採を行っていたところ、草刈り機につる草が絡まり、除去するために肩掛けを付けたままつる草を引いたところ、回転している刈刃に左手が接触し負傷した。

- 被災者が「刈払機取扱作業安全衛生教育」等の安全教育が未受講であるにもかかわらず、草刈り機による作業に就かせた。
- 危険作業を実施する上で必要となる保護メガネ、手袋等保護具の配備を怠った。
- 作業開始前にKYミーティングを実施したが、刈払い機等危険作業にかかわる確認事項が十分でなかったため、作業者の刈払い機使用作業への危険予知が乏しく、エンジンを停止させず刈刃に絡まったつる草を除去しようとした。

- 「刈払機取扱作業安全衛生教育」を全部員が受講し、受講者のみが作業に従事する。
- 刈払い作業は、防塵眼鏡、手袋、すね当て等の安全装備の装着を徹底する。
- KY活動表へ刈払い機使用時にかかわる要注意事項の追加、及び社内安全規定の改定を行い、社内研修、KYミーティングで危険性の周知を徹底する。

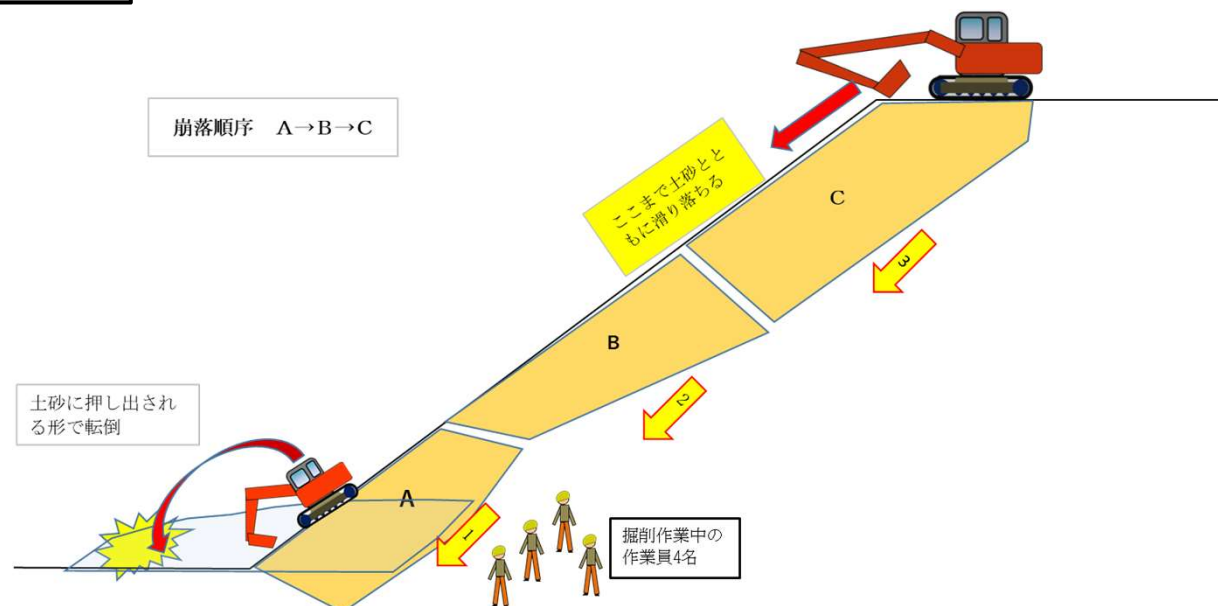
法面崩壊状況図

ため池堤体掘削工事において、作業中法面が崩落しバックホウ2台が巻き込まれ、1台は土砂と共に滑落、1台は転倒した。

・現場は、既設の石張り水路とため池からの浸透水の影響を受けやすい場所であること、また、前日までの降雨による地下水位の上昇や湧水等により、地盤が軟弱化することに留意し、工事着手について慎重を期すべきであった。

・作業前に本日の危険箇所、作業の注意事項を周知させ、作業前の地山、湧水等の確認、休息後の点検も実施し日々の点検回数の強化を図る。
・降雨後にため池内の水位が高く、堤体、地山等の含水比が高いと想定される場合は工事着手を控える。

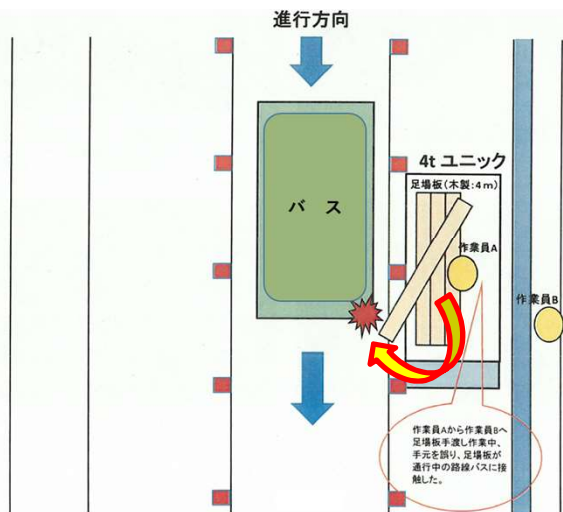
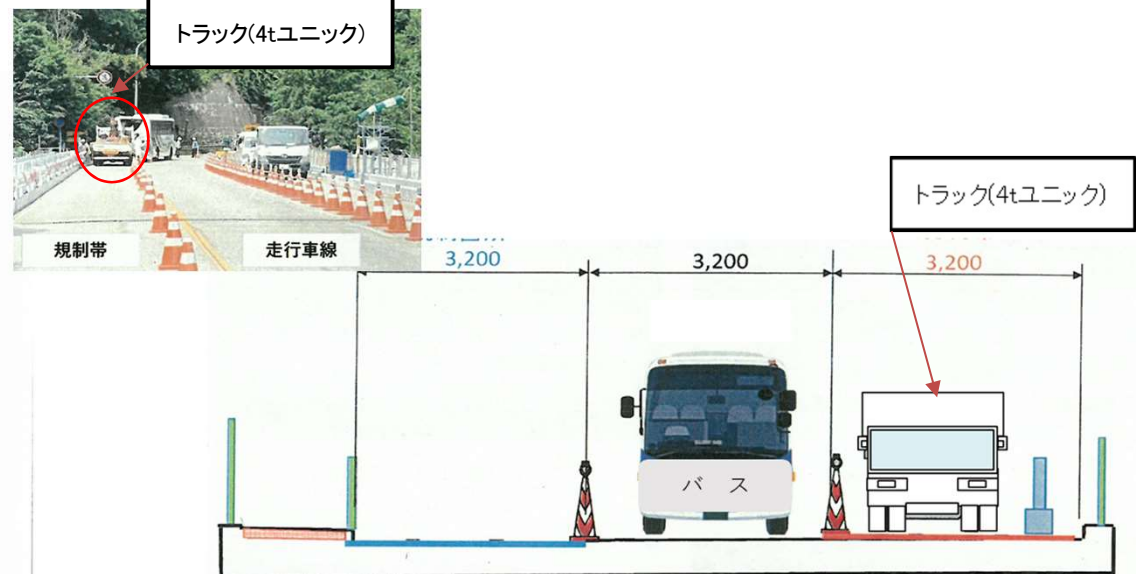
片側通行規制により車線を規制して橋梁下部工に足場設置作業を行う現場にて。木製足場板を現場に搬入するため、トラック(4tユニック)荷台から木製足場板を路肩側に手卸していたが、荷台上の作業員が手元を誤り上り車線に木製足場板がはみ出した時、走行してきたバスに接触し損傷させた。

- ・事故発生日の安全管理措置においては、長尺物のはみ出しに関する危険性を予見していたものの、具体的な作業方法を定めることなく作業員への注意喚起のみで、防止対策が講じられていなかった。
- ・作業員は、車両が接近しているにも関わらず長尺の資材を扱ったこと、また、作業員が規制範囲外への資材のはみ出しに対する注意を怠った。

- ・規制範囲内で長尺資材を扱う際には、交通整理員を配置し、一般車両の接近を作業員に伝え、車両が通過する間は、作業を中断し、車両通過後に作業を再開することとした。
- ・トラック荷台への長尺資材の取扱作業には一人で作業を行わない。
- ・トラック荷台上での作業時の資材のはみ出し防止対策として、トラック荷台側面にクランプ、単管パイプ、ネットを用い仮設の防護柵を設置する

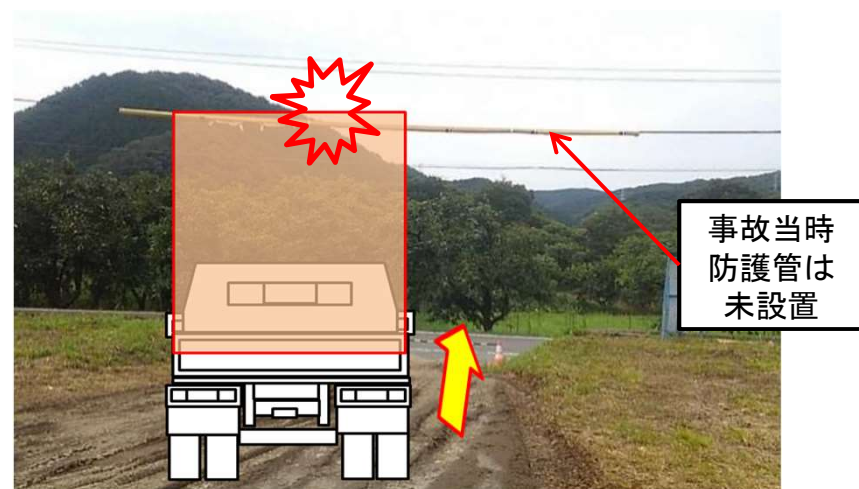
事故現場状況写真2

・「架空線等上空施設の事故防止マニュアル」により、同事故防止対策を実施することになっているが、架空線に防護管が未設置であったり、出入口に高さ制限装置を設置していない等、対策が不十分であった。
・朝のKY活動で、架空線事故防止について打ち合わせていたが、ダンプトラック運転手が荷台上昇時の警告音を無視する等注意不足であった。

事故当時
防護管は
未設置

・架空線の手前に簡易ゲートを設置し、架空線に防護管または蛍光リボンを取付け、注意喚起を図る。
・県道から流用土仮置き場への出入口には交通誘導員を配置し、一般車両への注意と同時に架空線にも留意する。
・「架空線等上空施設の事故防止マニュアル」により、再度安全教育を行い、再発防止を徹底するとともに、作業前打合せやKY活動にて本工事現場での注意事項を厳守させる。

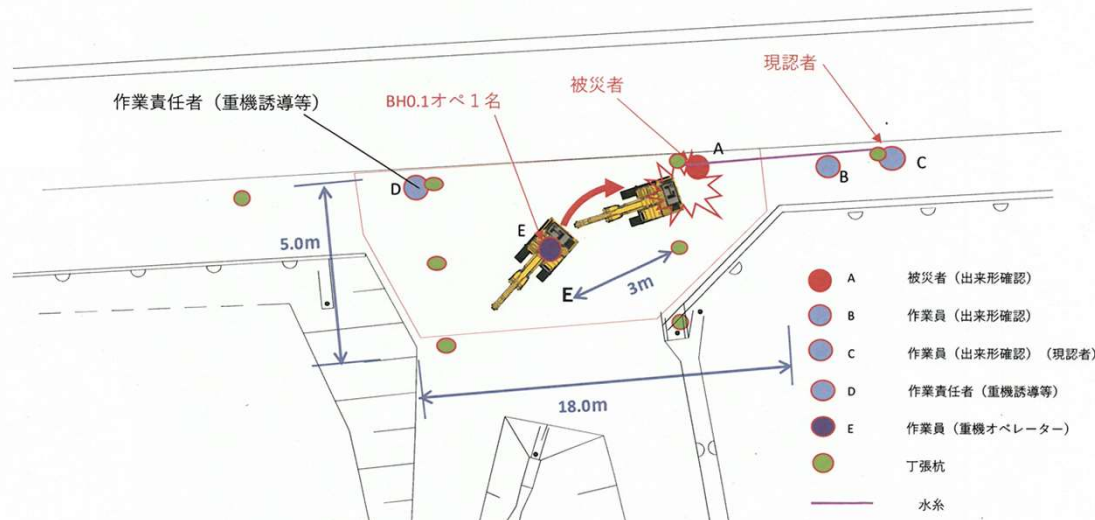
事故状況概要図

歩道路盤工において、路盤の出来形計測作業を行っていた被災者に、後進してきた路盤整正作業のバックホウが接触し負傷したものの。

- ・前日の施工打ち合わせや朝のKY活動で、重機近接作業時の注意事項等の安全教育を実施したが、合図、周囲の確認及び重機に近づかない等の指示が徹底されなかった
- ・作業責任者を配置して重機作業を行っていたが、同責任者がバックホウへの誘導をしていないときに、オペレーターがバックホウを稼働させた。
- ・被災者が出来形計測時に、作業中のバックホウの死角に入っていることに気付かず安全な距離が保てていると判断し計測作業を行っていた。

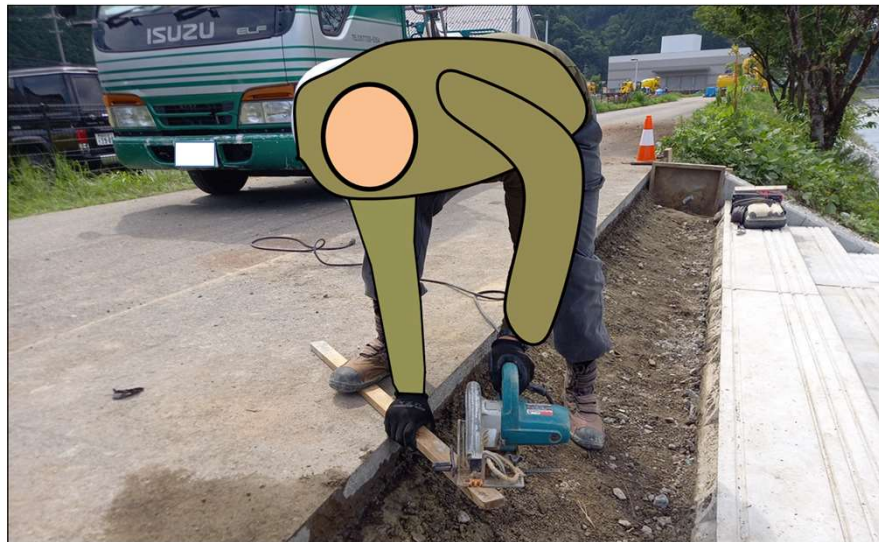
事故状況現場写真

切断ライン上に手、体が入っていた。

- ・斜め加工を伴う桟木の切断に、電動丸のこぎりを使用しない。
- ・電動丸のこぎりを使用する際は、切断ライン上に体や手を入れない。
- ・改善対策は、新規入場者教育及び施工計画書（作業手順）に追記するとともに、朝礼時の危険予知活動や月に一度の安全訓練時に作業員に周知する。

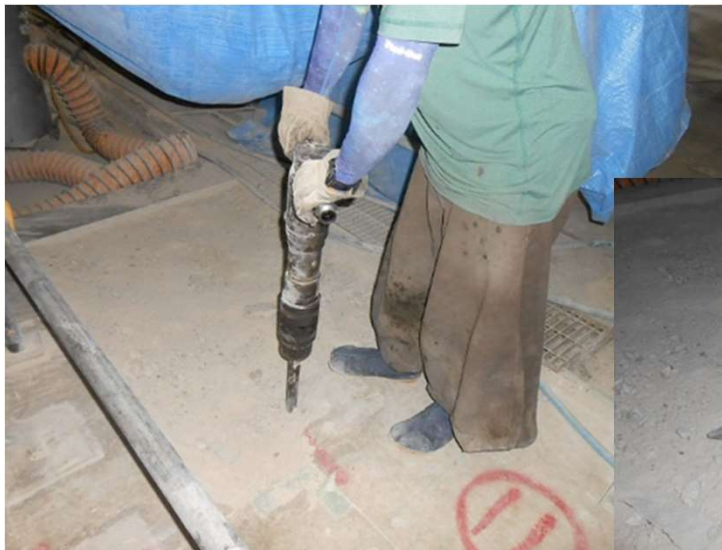
事故状況現場写真

・今回折れたノミは午後の作業開始直前に新品と交換したが、使用前点検ではノミ部の摩耗に主眼がおかれており、亀裂・変形による破損に対して認識があまりなかった。
・被災者は、靴先に防護板が入った安全靴をはいていたが今回の斫機本体との接触の形態の事故に対する安全対策が十分でなかった。

ノミが折れ、斫機本体が足先に当たった後、バウンドして再度甲に当る

・斫り機の使用前点検項目に亀裂、変形を加補し、事前確認を徹底する。
・斫作業時は、プロテクターも装着することとする。
・斫作業についての緊急安全教育を実施する。
