令和3年度に建設工事で発生した事故事例（建設機械事故）

令和3年度に建設工事で発生した事故事例（飛来物事故）

令和3年度に建設工事で発生した事故事例（落下物事故）

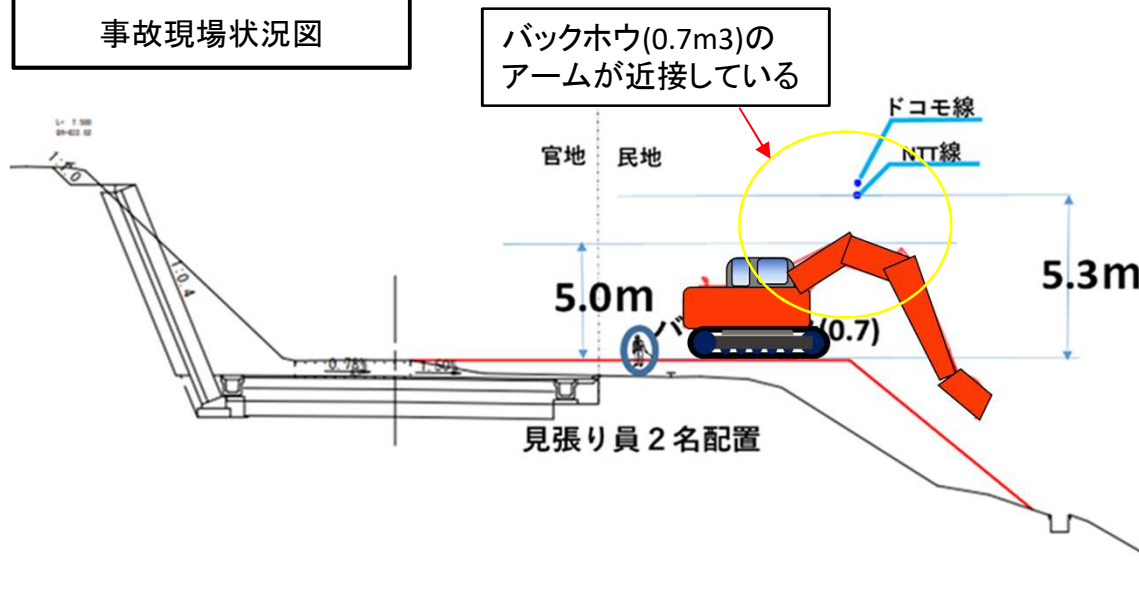
事故現場状況図

道路工事の残土処理工において、バックホウで作業中にアームで架空線を引っ掛け、電話線を切断及び光ケーブルの緩みが発生させ接続ボックスを損傷させたもの。

- ・架空線近接作業になる場合は、事故防止マニュアルに基づき、施工前に、架空線に防護管、注意標識設置等の対策を行う。
- ・見張員に警笛を常備させ、架空線に近接した時は、警笛で合図するとともに手を振り作業を中断させる。
- ・バックホウをより小型の0.45m³のものを使用することでリスクの軽減を図る。

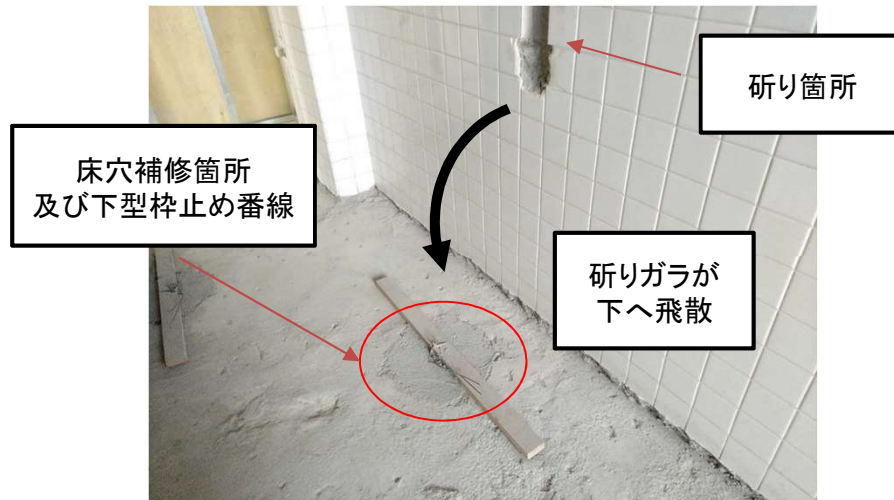
事故状況現場写真

- ・KYミーティングを行っていたが、番線の先端の安全処理がなされていないことなど、作業現場の危険個所の把握及び対策が十分なされていなかった。
- ・実習期間が1年に満たない外国人技能実習生に対して、安全事項の周知、対策に係る配慮に欠けていた。

- ・KYミーティングの際は、事前に作業現場の確認を行うなど、全ての作業内容想定しながらおこりうる災害をより細かく確認するとともに、作業者全員、技能実習生に確実に安全事項を周知伝達する。
- ・技能実習生に対しては、作業場現地にて、スマホの翻訳アプリの使用や、身振り手振り等を交え確実に周知することを徹底し、作業内容が変わる都度周知する。
- ・不安全箇所、不安全行動を発見したら、直ちに作業を中止させ不安全箇所の改善、作業内容の見直し等を行う。

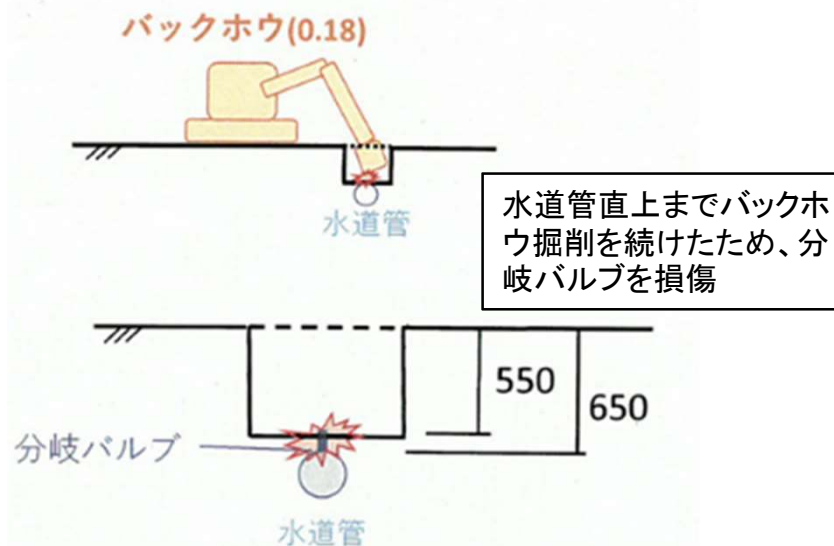
事故現場状況図

側溝取替工事のためバックホウで床掘をしていたところ、埋設されている水道管の分岐バルブをバケットで引っ掛け破損したものを。

【被害状況】 公衆災害 水道管φ75 損傷 断水(2時間10分) 39軒

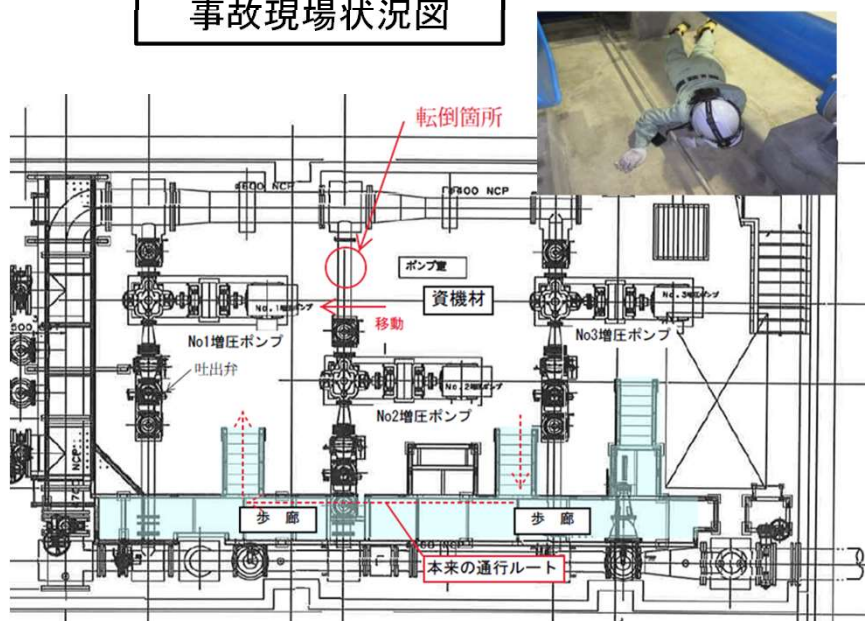
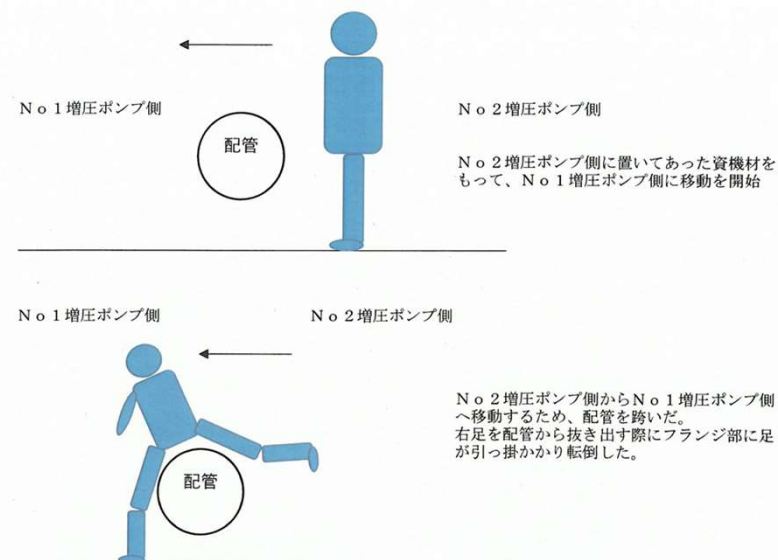
事故現場状況図

【被害状況】 業者人身 1人 左右胸部挫傷、右ひじ挫創（通院加療を要す）

・移動経路は点検歩廊を用いるよう周知徹底し、危険箇所にコーンバー等による立入禁止処置を行う。
・作業前に必要な道工具を予め付近に配置し、作業員の移動を最小限にする。
・上記内容について安全教育を行い、作業員の安全意識の徹底を図る。

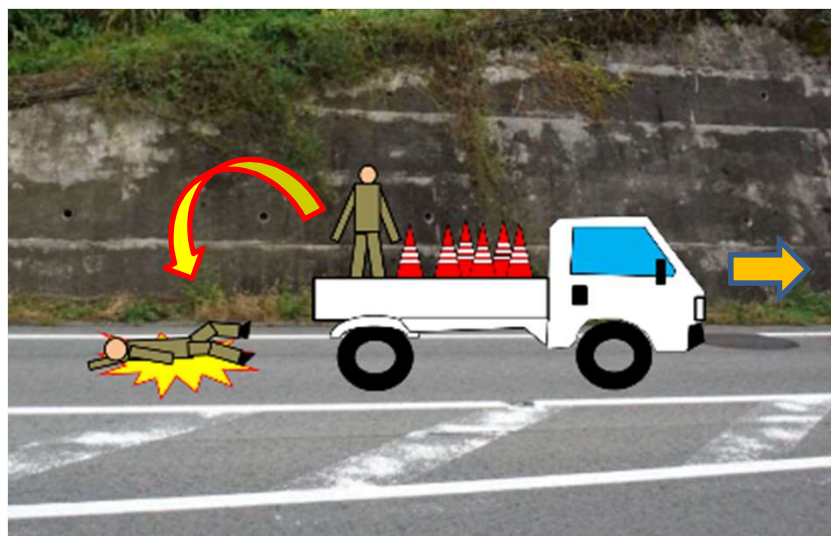
事故の状況図

トラックの荷台への乗車について、道交法第55条で必要最低限の人員の乗車ができるとされている。

- ・規制器材の設置手順を見直し、軽トラック荷台に人を乗せないこととする。
- ・施工の打合せや朝のKY活動で、作業時の注意事項等の安全教育を徹底する。
- ・作業を行う者同士、声かけ（急がない、慌てない）を行い安全の注意喚起を行う。

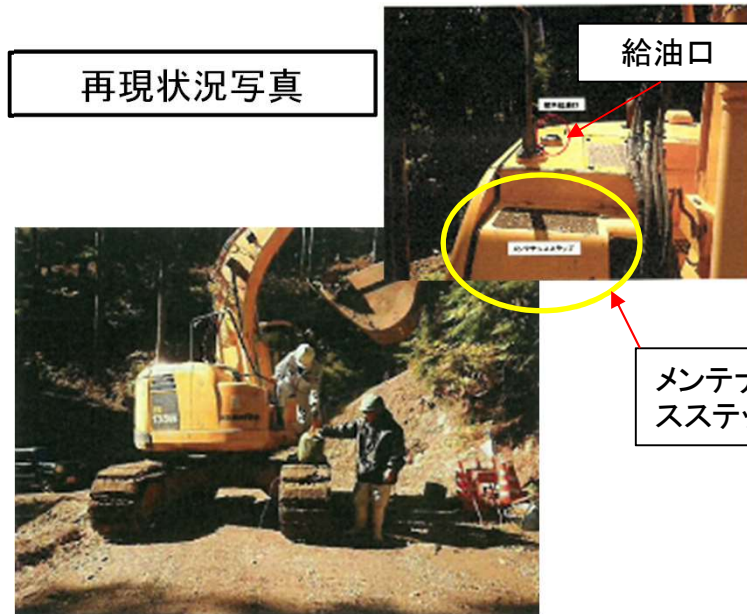
再現状況写真

前日の降雨により、キャタピラ上は滑り易くなっていた。また、被災者の履物の裏にもぬかるんだ土が付着していた。

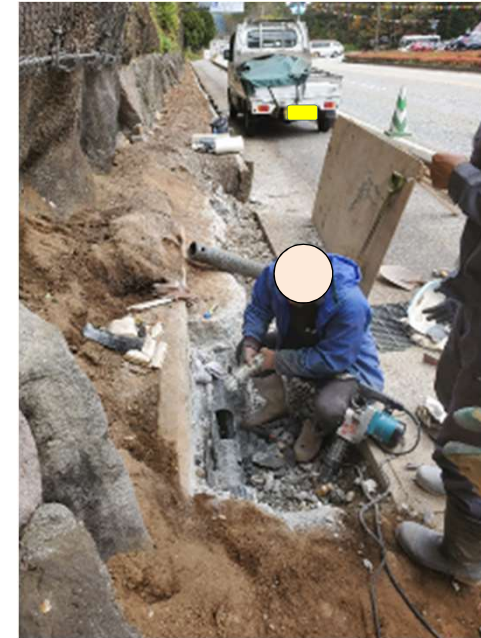
道路維持修繕業務において、道路路肩に設置されている花壇を補修するため、既設花壇内のコンクリートをブレーカーで取壊した際に、コンクリート直下の埋設管を破損させた。そのため、温泉が断水した。

コンクリート下のごく浅いところに温泉管が設置されていた。

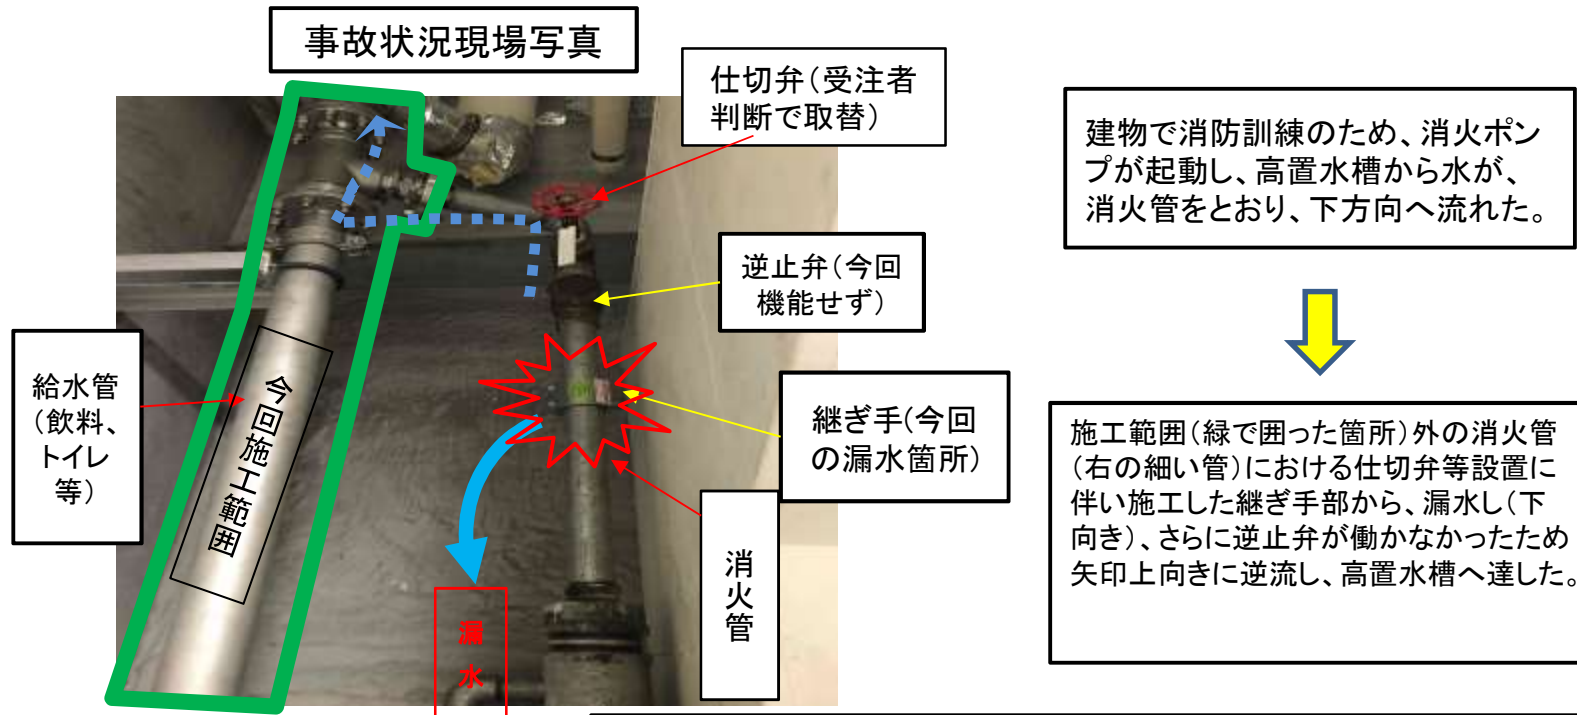
事故状況現場写真

建築現場建物に係る消防訓練において消火ポンプが起動したところ、本工事で切断・再接続を行った消火管から漏水が発生し、建物の一部に浸水被害が発生した。また、消火管内の水が、屋上の飲用水用の高置水槽へ逆流した。

- ・当初の計画にはないが、工事を進める上で追加の対応が必要であることが判明した箇所については、事前に工事監理者及び発注者に協議してから施工する。
- ・仕切弁設置や継ぎ手について、確認試験を確実に行う。

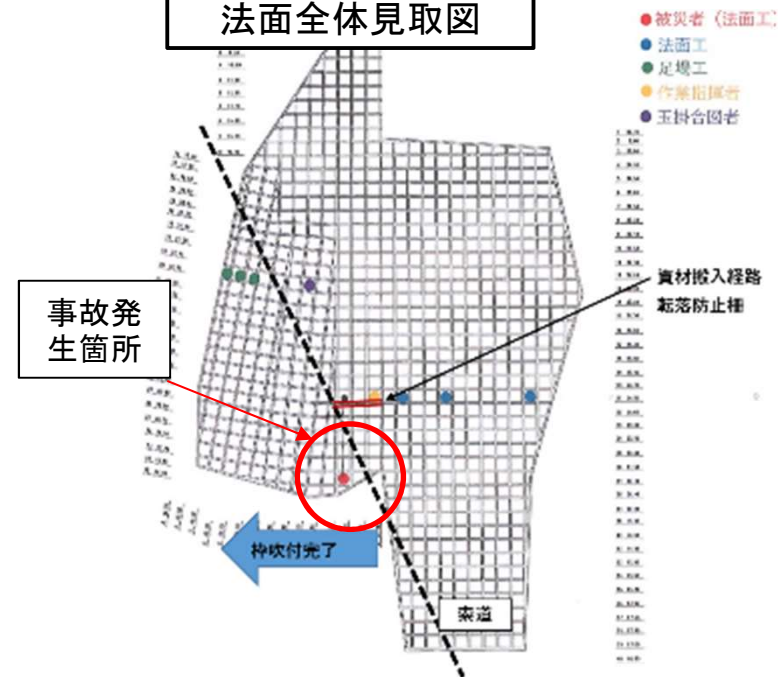
法面全体見取図

被災者は上を見上げた際、足を滑らせた

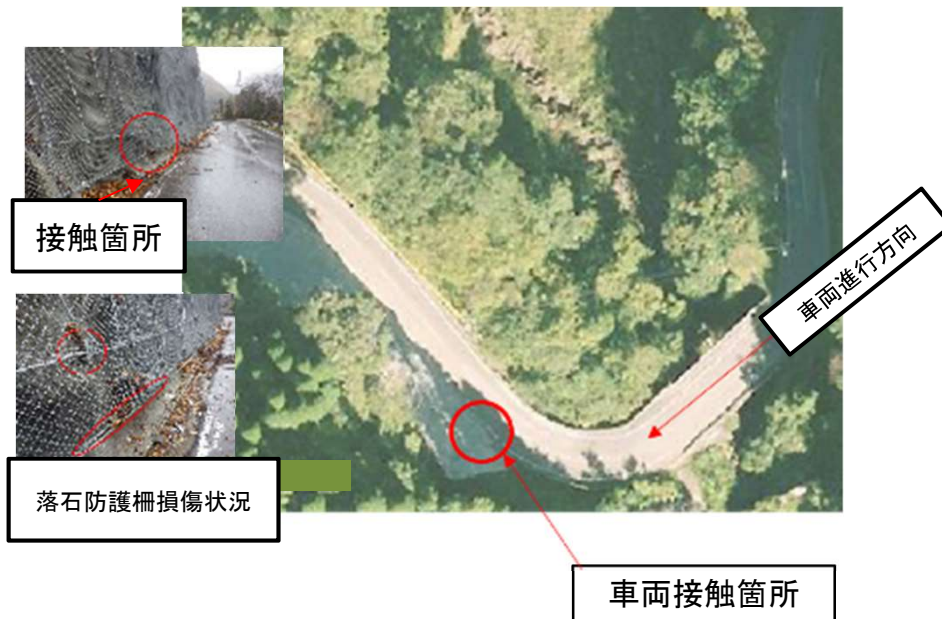
事故現場状況写真

残土処理工事において、残土を運搬したダンプトラックが残土置き場へ戻る際に、カーブ箇所にて、ハンドル操作が遅れ道路脇法面に接触し車両を破損したものの。

- ・元請業者及び下請け業者（一次、二次）により教育訓練を実施し、再発防止を徹底する。
- ・朝礼時に安全運転・交通ルールの厳守を指示徹底する。

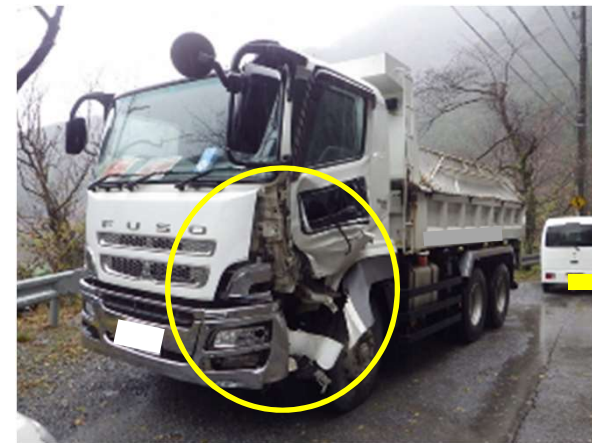
事故状況写真

【被害状況】業者物損 ダンプトラック左前部損傷、道路落石防護ネット一部破損

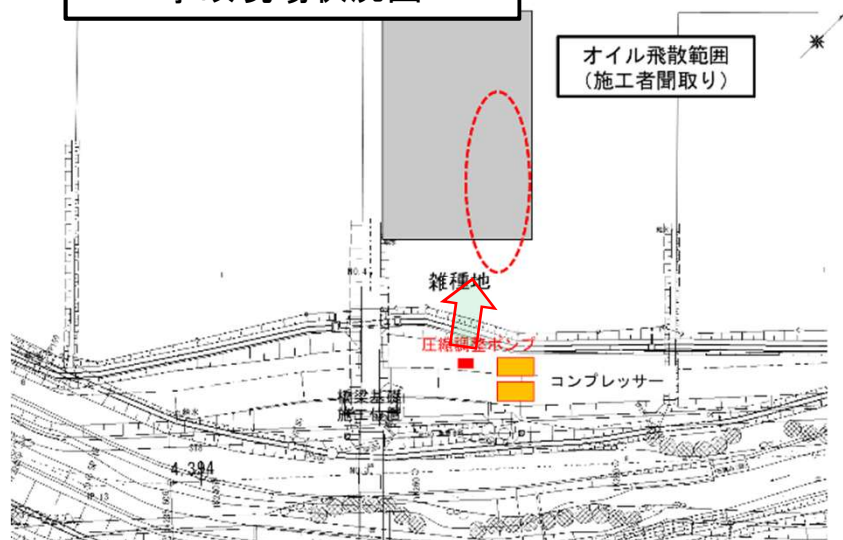
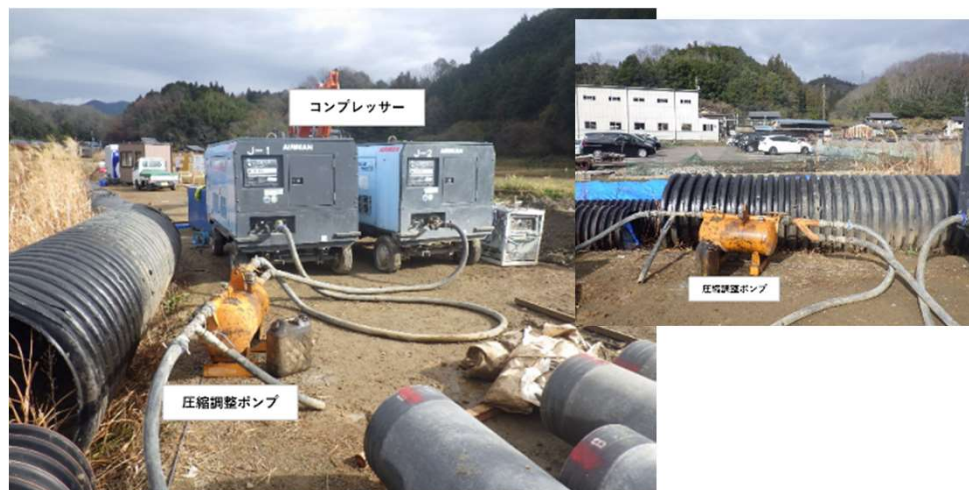
【被害状況】公衆災害 一般車両4台が油分による汚損 隣接地へ油分飛散

- ・現場代理人や主任技術者は、日常的な作業であっても作業前打合せ等で作業の留意点や危険性などの周知を徹底する。
- ・作業前の機器点検等で作業手順を2人以上で確認し、危険性や問題点などを再確認することで、作業員の安全管理意識の向上を図る。
- ・圧縮調整ポンプの蓋開閉時に、減圧作業が必要となることを明示し、作業手順を明確とする

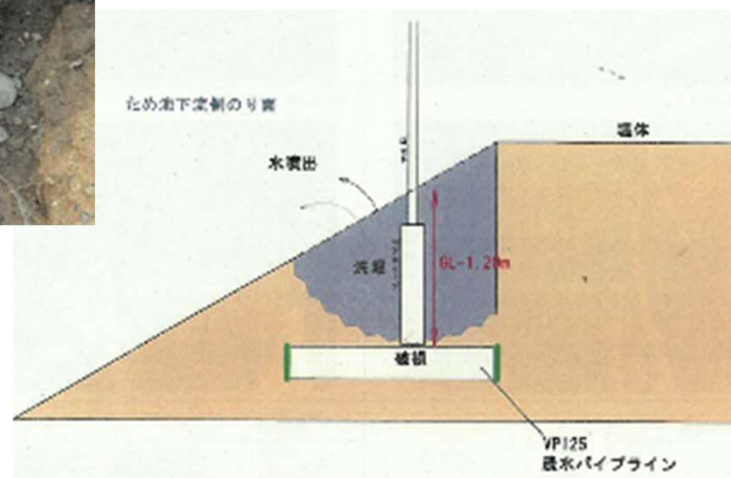
事故状況図

ボーリング掘削作業中、ボーリングビットによりため池堤体下流法面に埋設された農水管（VP φ125）を破損させ、周辺に泥水が飛散した。

【被害状況】農水管VP125破損、軽トラック損傷、ビニールハウス屋根に泥小石飛散及び屋根の一部損傷、同ハウス内に泥水流入、周辺樹木被水。ボーリング箇所周辺土流出

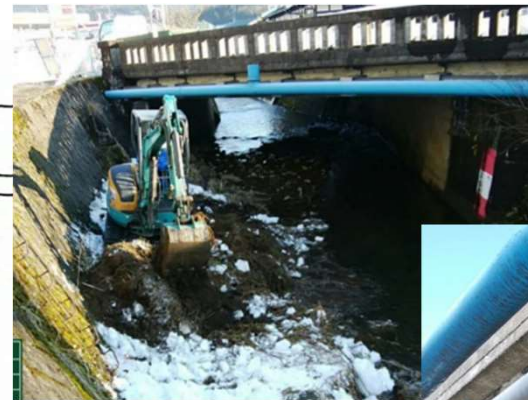
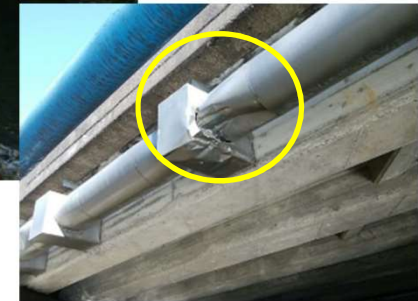
事故現場状況写真

橋直下においてバックホウ(0.1m³)で掘削作業を実施している際、地形の変化によりバックホウが少し傾いた為、ブームの先端が橋梁に添架してある情報ボックスの防護管に接触して破損させた。

段差があり、後退する際にBH後方が下がった

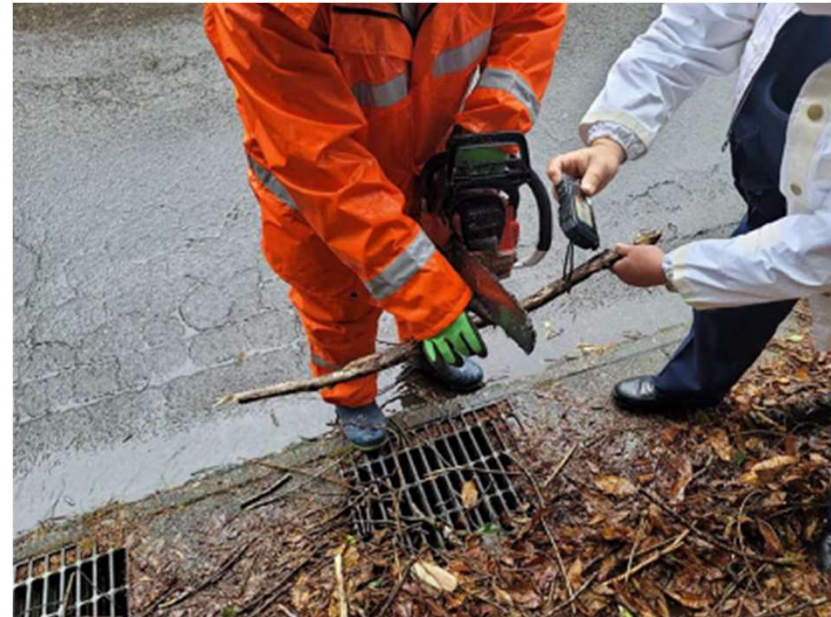
左手だけでチェーンソーを持ち枝を退かそうと、右手で枝を握ったところ、枝に沿ってチェーンソーが右手方向に滑ってきた。

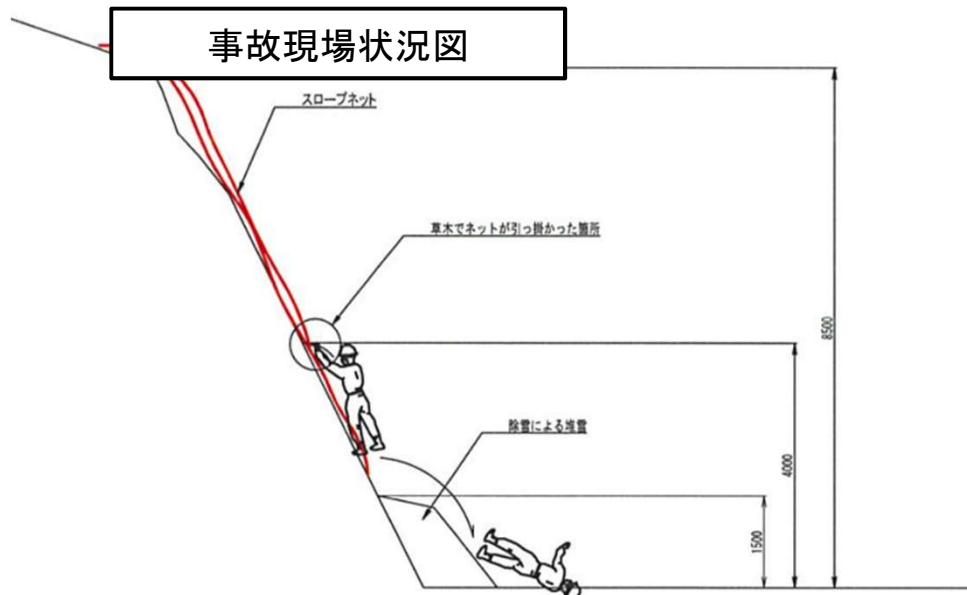
事故現場状況写真

【被害状況】業者人身 男1名 52歳 左橈骨遠位端骨折、左尺骨茎状突起骨折(約2か月の療養、加療)

- ・現場の状況が変化した場合、独断で作業を続けず、作業を一時中断し、作業手順の確認と見直しをしてから作業を再開するよう周知徹底する。
- ・高さが2メートル以上の箇所であって作業床を設けることが困難なところにおいては、昇降器具を用いるか、ロープ高所作業資格者によるロープ作業を徹底する。
- ・業務委託の緊急対応では出動車両に安全備品(梯子、ロープ等)を常備する。

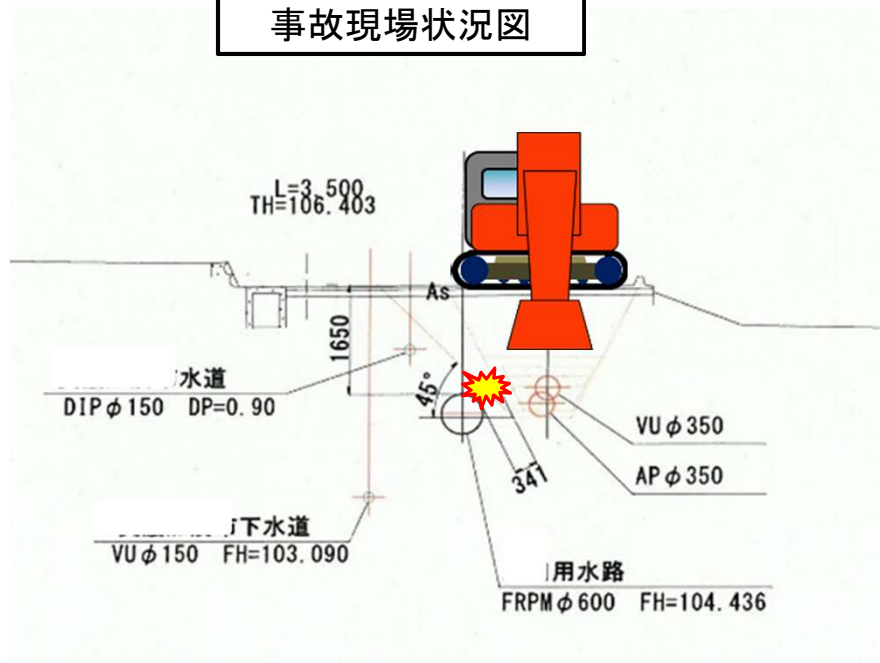
事故現場状況図

石綿管撤去作業にあたりバックホウで掘削中、バケットで水資源機構米田用水路の埋設管（FRPM管φ600mm）を破損させ、漏水が発生した。

- ・掘削断面に近接して既設の用水管があったにもかかわらず、事前の用水管管理者への確認、試掘立会等が行われていなかった。
- ・掘削作業において、埋設管と掘削ラインの離隔が30cm余りであったにもかかわらず、同埋設管への注意が希薄で、慎重さに欠けた。

- ・事前の管理者への確認、試掘による埋設管位置の確認等、「地下埋設物の事故防止マニュアル」の運用を徹底する。
- ・社内の安全教育を実施するとともに、下請者にも周知徹底する。

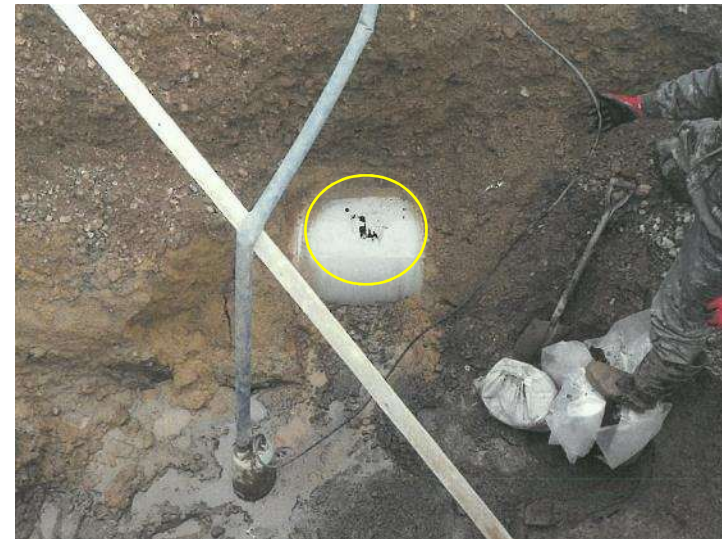
管の破損状況写真

【被害状況】 農水管FRPM管φ600mm破損、非灌漑期であったため農業被害なし

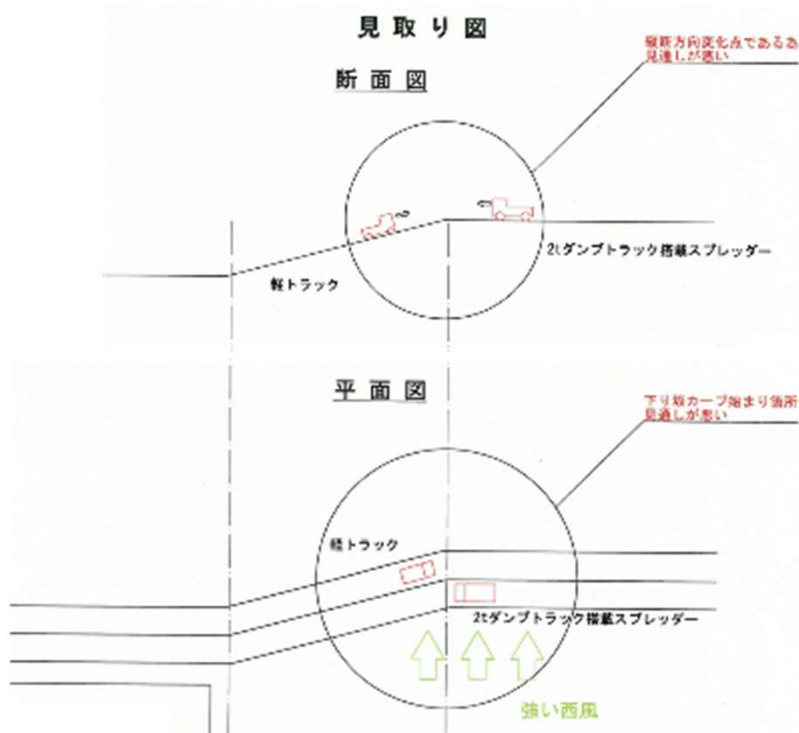
事故現場状況図

凍結防止材散布業務において、ダンプトラックに搭載したスプレッダーに付着していた塩化ナトリウムが強風で巻き上げられ、対向車両（軽トラック）の前部に当たり車体塗装の一部が粒状に数箇所剥離したものの。

- ・見通しの悪いカーブ及びアンダーパス等の箇所では徐行することを徹底する。
- ・対向車離合時には、凍結防止材散布停止を確実に行う。

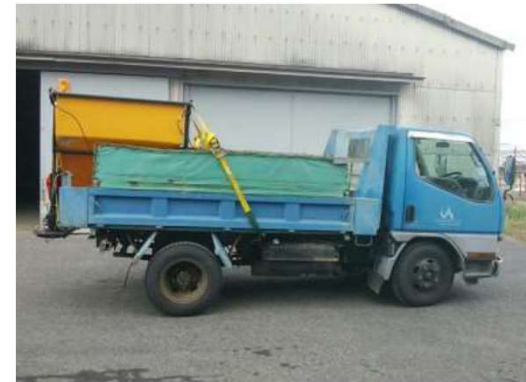
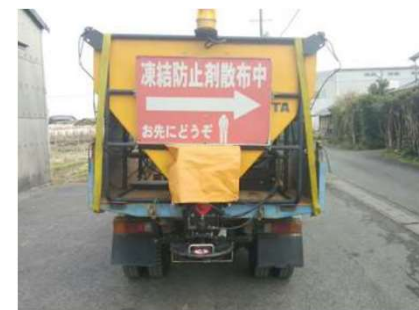
事故関係車両

【被害状況】公衆災害 一般車両1台 塗装の一部剥離

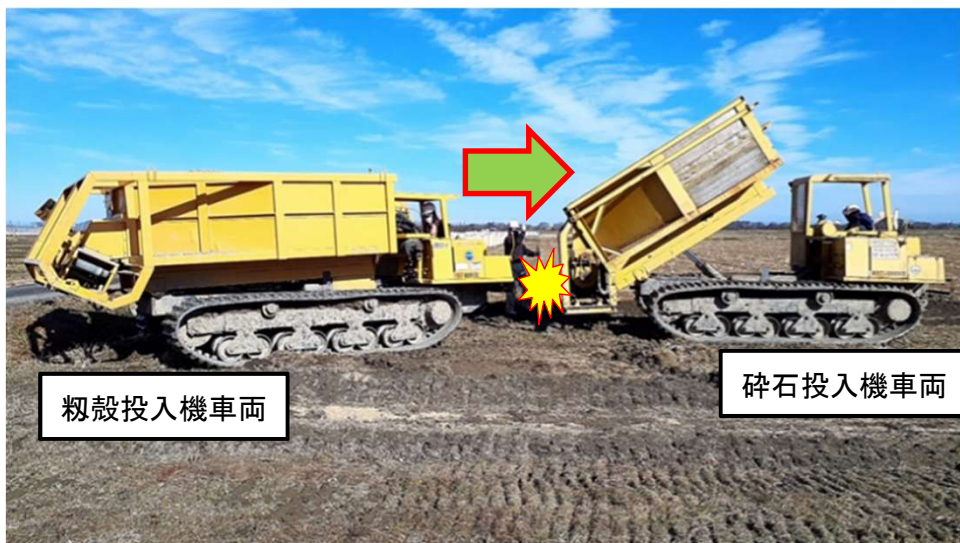
事故現場状況写真

接触箇所

・合図者は、これまで腕振のみの合図であったが、視認性を高めるため手旗及びホイッスル使用により合図する。
・本事故の事例を踏まえた安全教育を実施する。

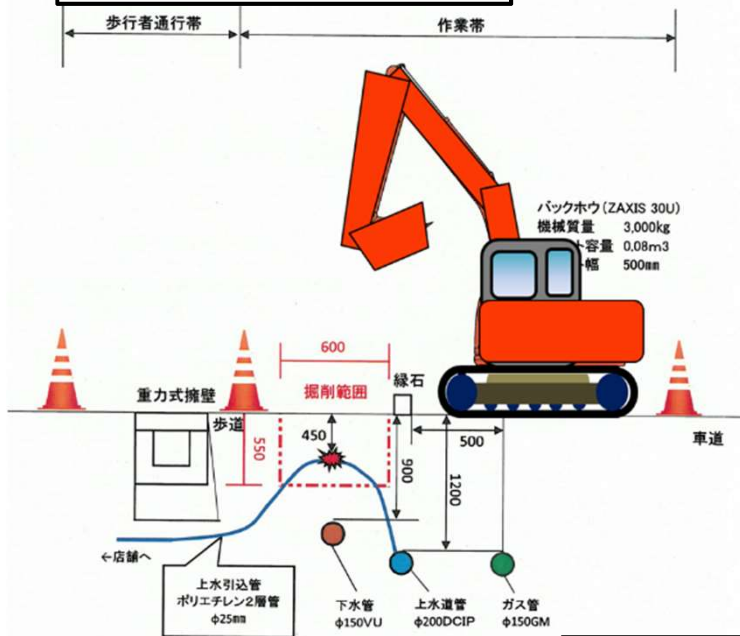
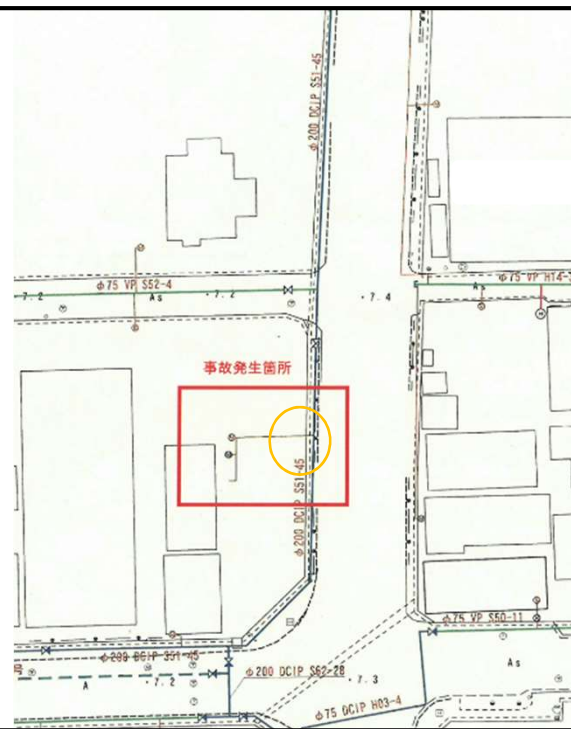
事故現場状況図

防護柵基礎設置工において、歩道でバックホウ掘削中に上水道引込管を破損し、漏水させたもの。

【被害状況】公衆災害(公衆物損) 上水引込管φ25mm破損し漏水。
(関係2店舗に断水による被害無し)

- ・事前協議時に、管理者のPCモニターにて埋設管布設位置を確認する際は、見落としが無いよう複数人で転記図内容の確認を行う。
- ・現地のマーキング作業の際に、図面に記載がなくとも、隣接地の状況から水道管の利用はあるか確認を行う。

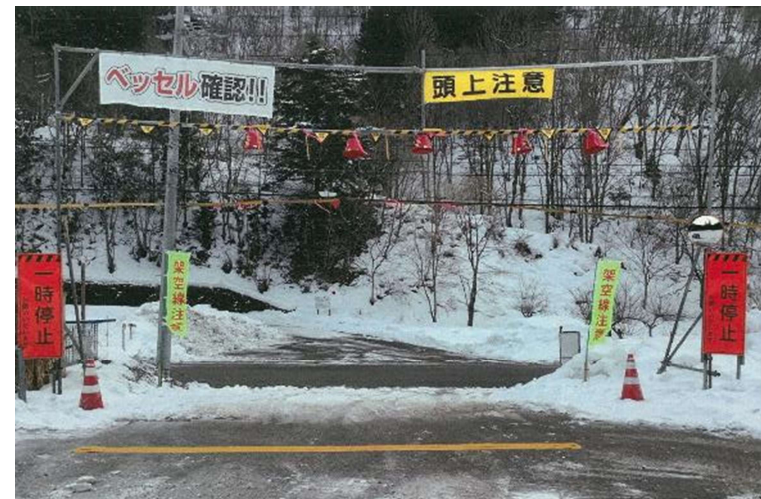
事故対策状況写真

掘削残土を仮置き場へ運搬したダンプトラックが、荷台を下げずに走行したため、残土仮置き場出入口にある架空線に接触し損傷させた。

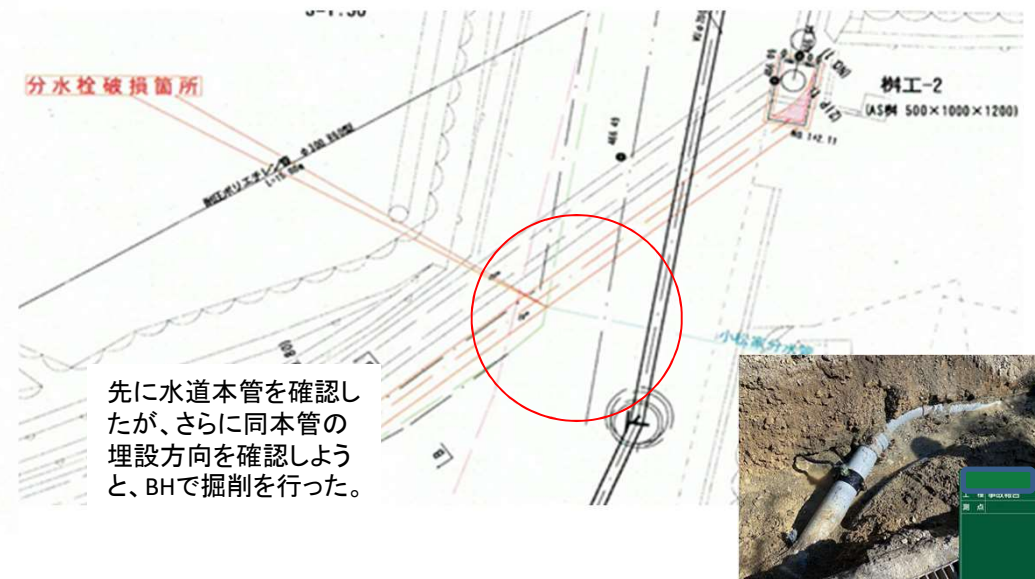
平面図

上水道埋設管の確認作業中、上水本管上部をバックホウで掘削したところ、引込管の分水栓の突起部及び引込管をバケットで引っ掛け漏水・断水した。

住宅引込管(ポリエチレン管φ13)損傷及び分水栓のズレ(断水(1時間59分) 1軒)

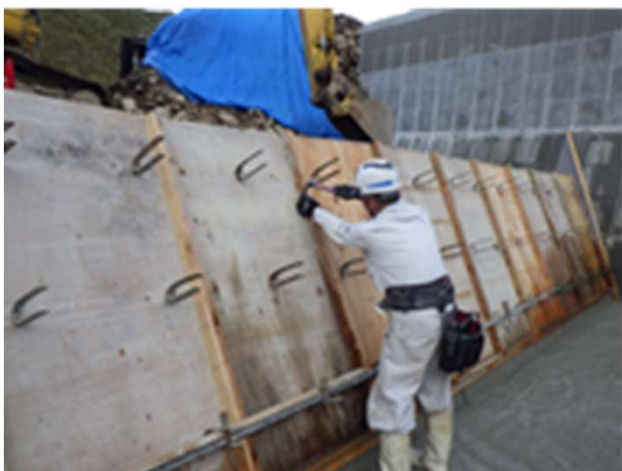
事故現場状況写真

【被害状況】 業者人身 53歳 結膜裂傷 眼球打撲

・型枠組立作業時の釘打ち作業では、保護メガネを必ず使用する。
・釘の打ち込み時は、固定されるまで手を添え、固定後に打ち込む。
・施工計画書及び作業手順書に、釘打ち作業時の安全事項を追記

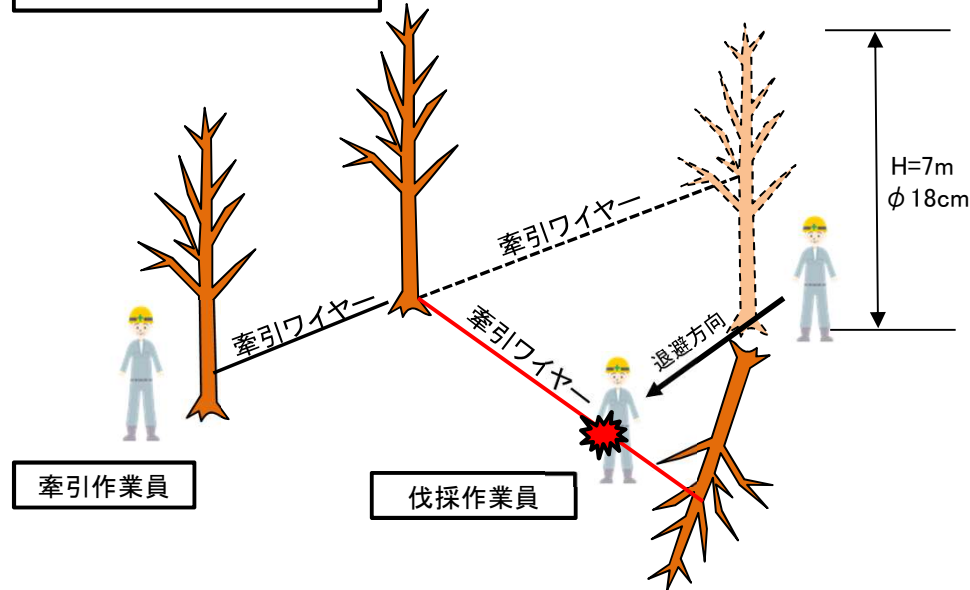
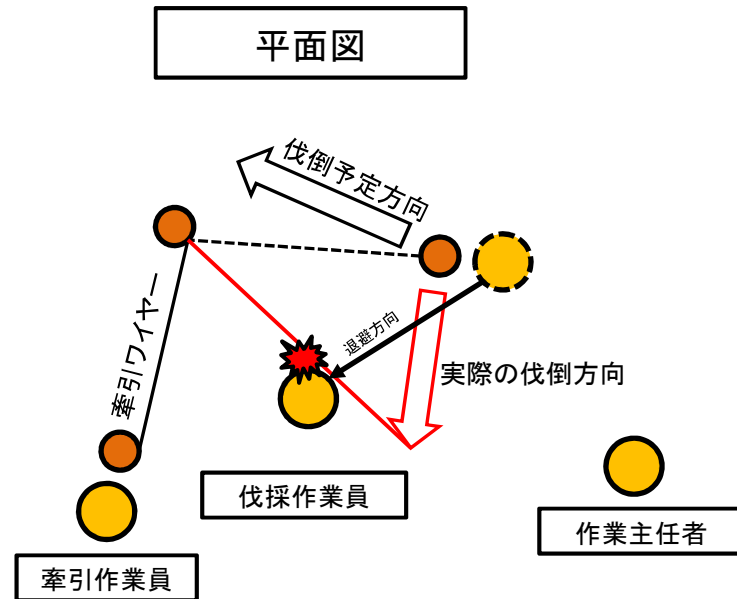
事故現場状況図

【被害状況】 業者人身 71歳 左肋骨多発骨折 胸骨骨折

- ・作業員全員で伐倒方向を検討し、退避場所及び退避行動を確認する。
- ・作業主任は使用する工具の点検・動作確認を作業手順書に記載し、関係労働者に周知を行う。
- ・毎朝の危険予知活動において、今回の事故を教訓としたリスク回避を実施する。
- ・安全ミーティングにより、事故原因と対策について討議する安全会議を実施する。

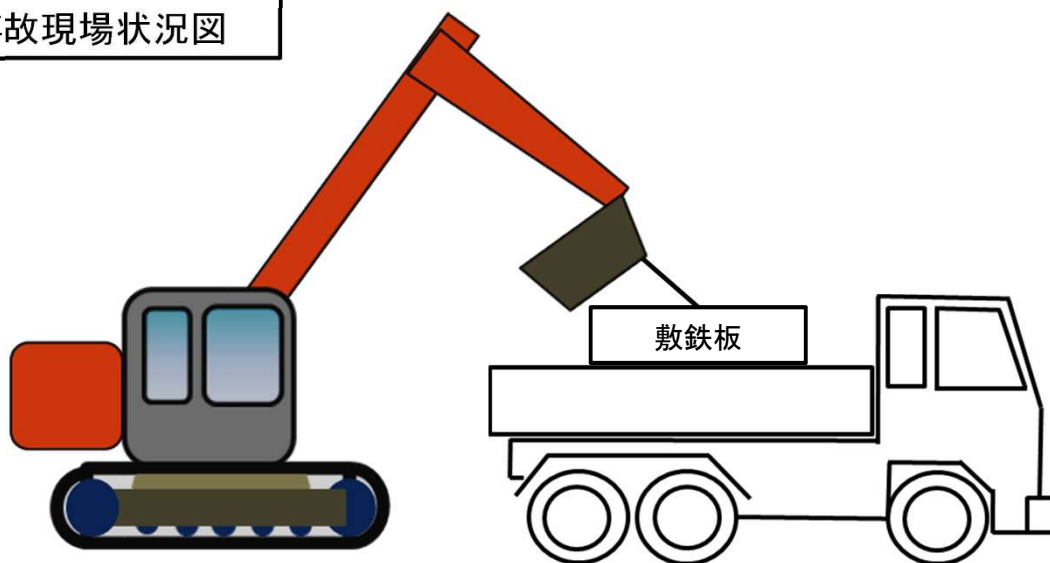
事故現場状況図

【被害状況】業者人身 右中指及び右示指開放骨折

- ・玉掛者の作業が完了するまでは重機運転は停止し、玉掛者が離れたことを確認して重機運転を開始する。
- ・重機運転者から死角又は視認しにくい箇所での作業については、重機運転者と玉掛者の双方を確認できる位置に合図者を追加配置する。
