平成28年度に建設工事で発生した事故事例（架空物損傷事故）

平成29年度に建設工事で発生した事故事例（建設機械による事故）

平成30年度に建設工事で発生した事故事例（埋設物損傷事故）

令和3年度に建設工事で発生した事故事例（地下埋設物事故）

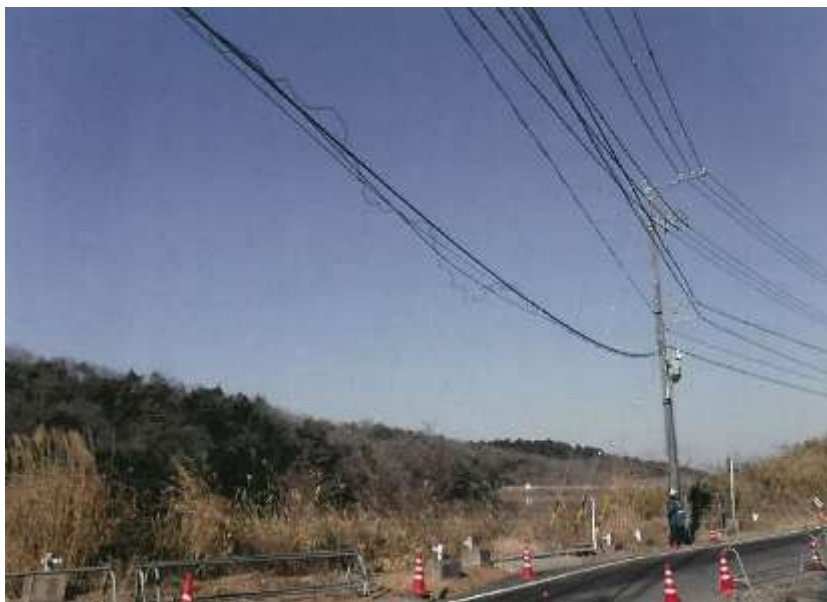
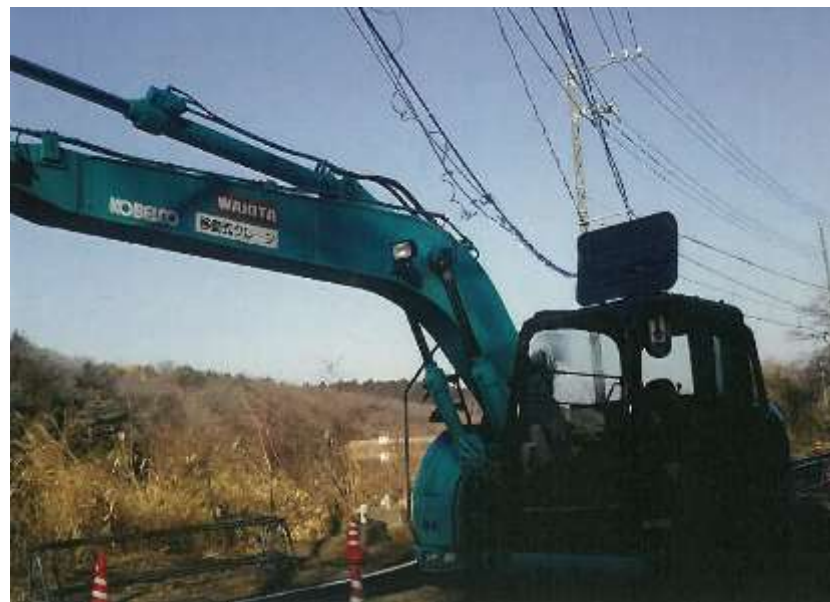
道路改良工事の舗装路盤鋤取り作業中、バックホウのアームを上げた際、道路を上空を横架していた通信線の吊ワイヤーに接触、損傷させた。

・架空線対策が実施されていなかった

【被害状況】通信線吊ワイヤー損傷（吊ワイヤー弛み 通信障害なし）

- ・防護カバー、位置表示等、保安措置の実施
- ・安全教育の徹底
- ・監視員の配置

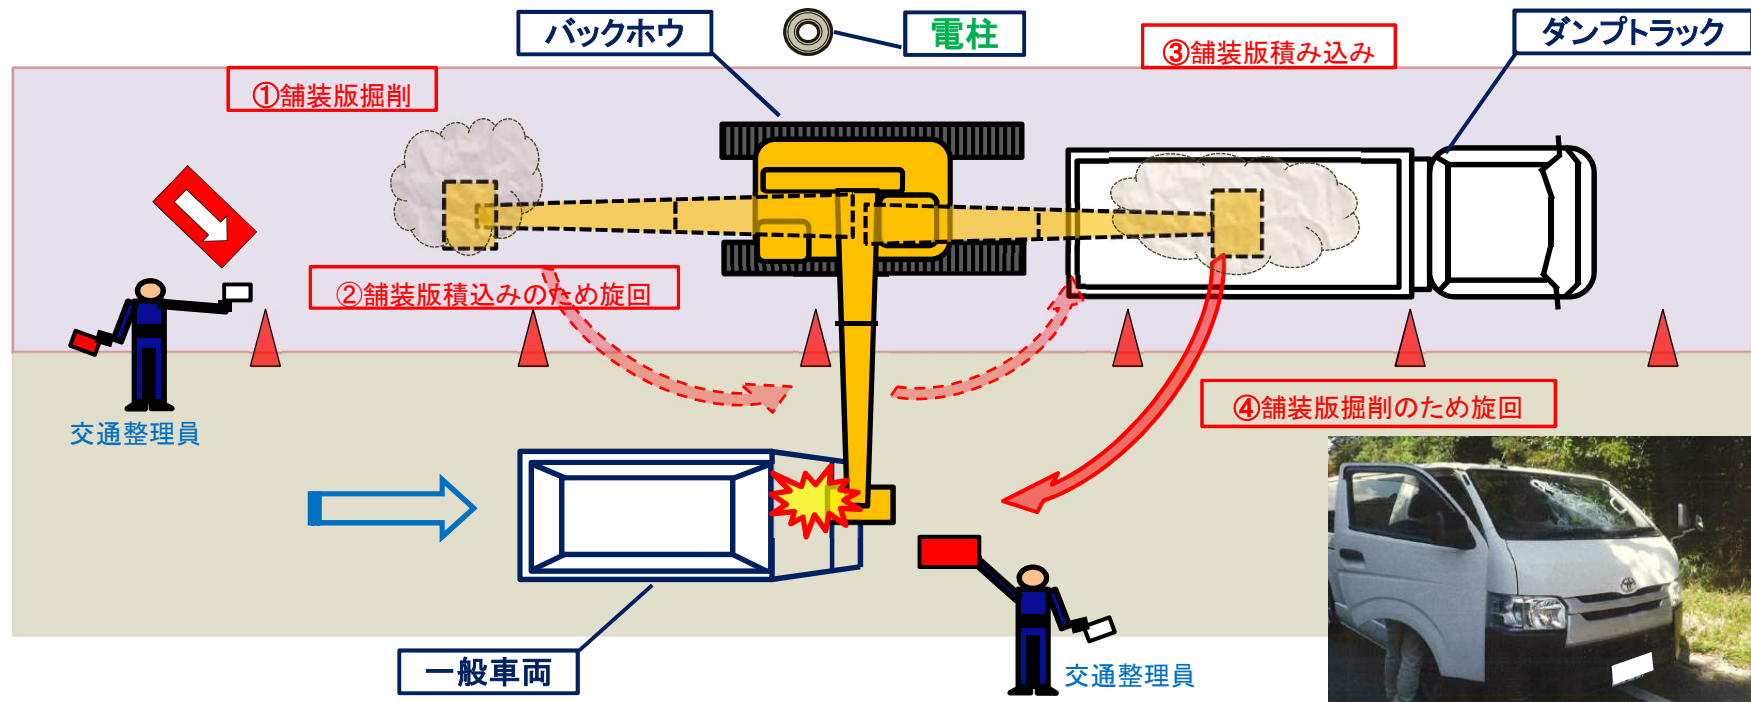
舗装補修工事において、バックホウを使用して舗装版を破碎した廃材をダンプトラックに積込む作業中、バックホウを旋回させる際に、路肩側に電柱があったため、やむを得ず車線側に旋回したところ、走行車線を徐行していた一般通行車両にバックホウのバケットが接触し、フロントガラスを損傷させた。

- ・通行車線にはみ出すことなく片側通行規制で施工するには、小旋回バックホウを使うか、ダンプトラックをバックホウ前方かつ同一方向に配置して、バックホウが旋回しない施工方法を選択すべきであったところ、小旋回バックホウの手配ができなかったため、安易に通常のバックホウで車道側へ旋回する方法を選択した
- ・現場作業を監視・把握し、前後の交通整理員と一般車両の通行を調整すべき役割を交通整理員に任せていた
- ・オペレーター自身による一般車両の目視確認不足

【被害状況】 通行車両1台損傷

- ・ダンプトラックをバックホウの前方かつ同一方向に配置し、旋回による事故のリスクをなくす
- ・やむを得ず、バックホウを車道側に旋回する方法を選択した場合は、一般車両の通行を制限する
- ・現場を熟知した監視員を別途配置し、各作業の指示をすることで、情報の一本化を図り、現場の共通認識を徹底させる
- ・交通誘導員は監視員との連絡を密にして交通処理にあたる
- ・一般車両通行時には、作業を一時中止する
- ・詳細な作業手順書を作成し、各作業員に徹底させる

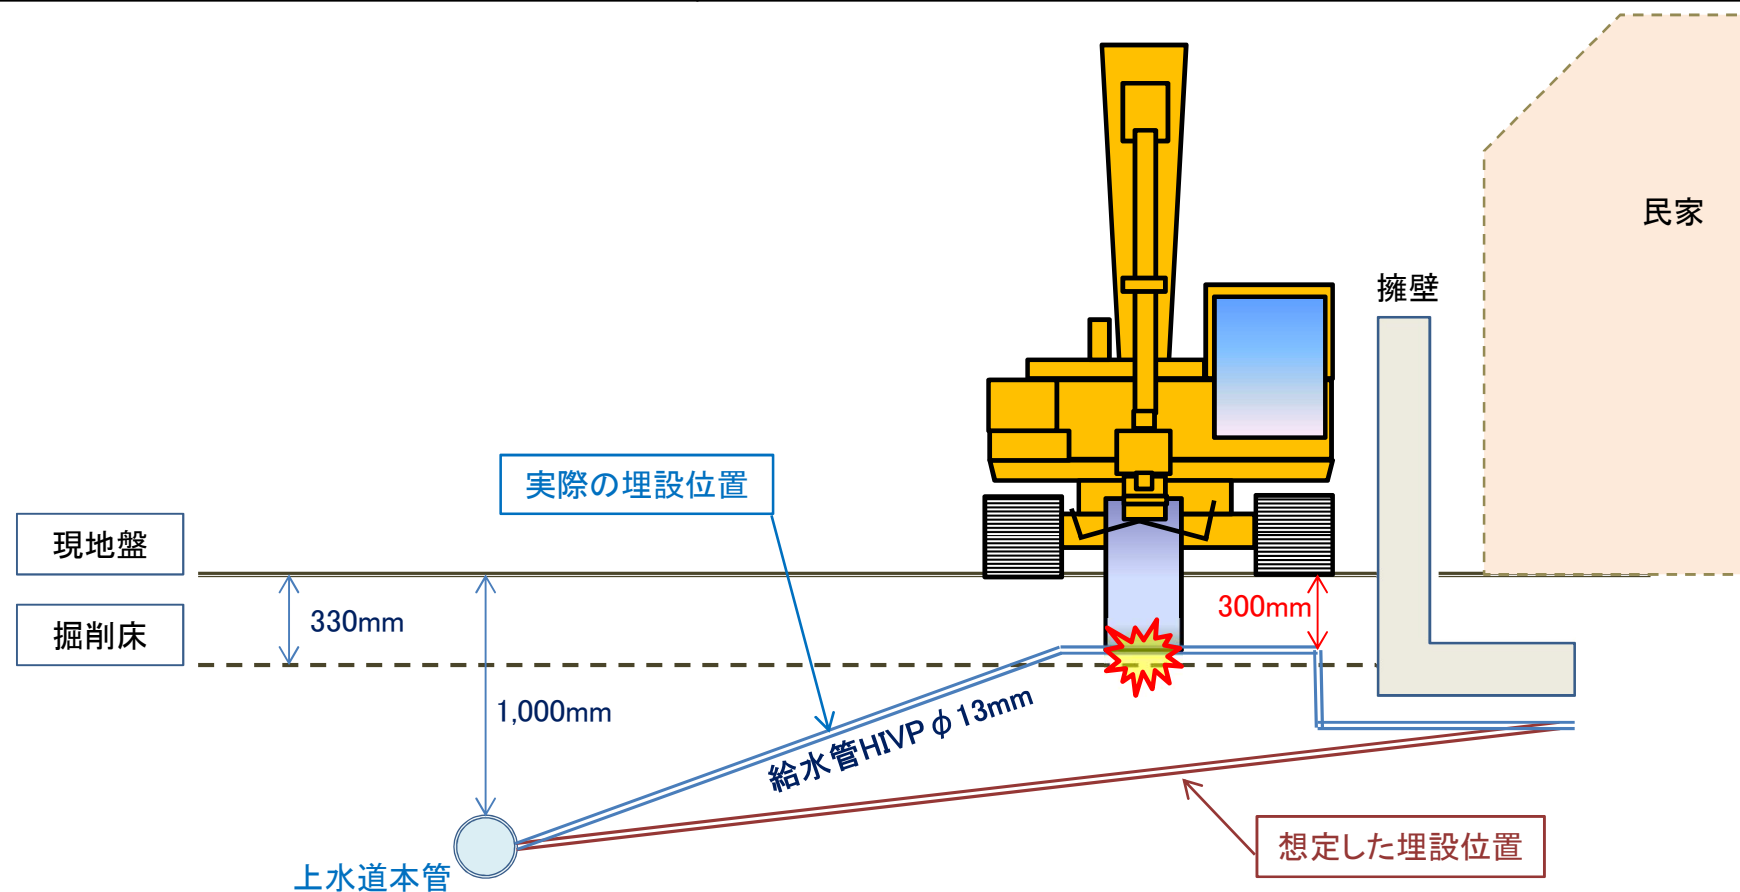
道路改良工事において舗装取り壊しのため、バックホウで道路掘削中、地上から30cmの位置に埋設されていた上水道管（給水管φ13mm）を破損させた。

・給水管の位置は影響範囲外であると判断し、試掘を行わずバックホウで掘削を行った

【被害状況】 上水道管（給水管φ13mm）（断水：1軒、約1時間45分間）

・埋設管の意見照会時、発注者、受注者、埋設管管理者の3者で確認を行う
 ・埋設管の位置が不明な場合は、埋設管管理者の立会いのもと試掘を行う

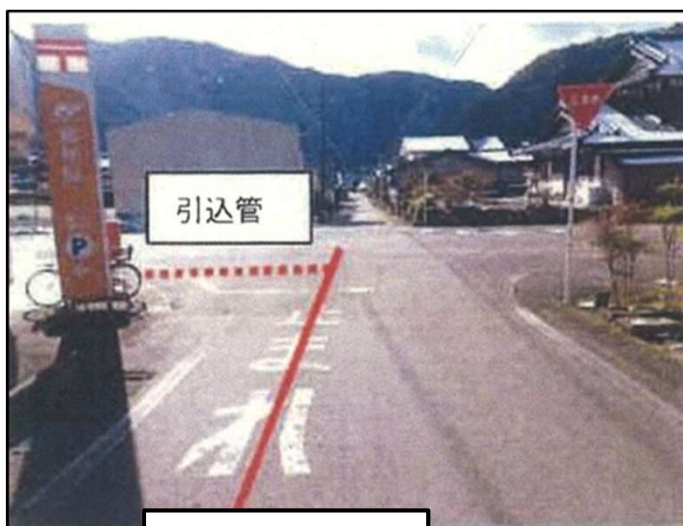
事故前現場状況写真

水道本管 φ75

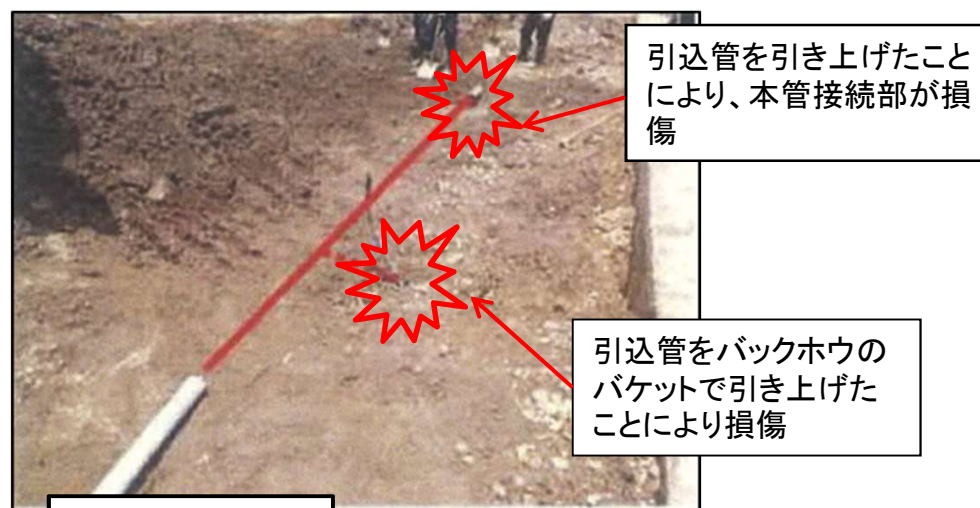
事故現場状況図2

路盤工施工のため路面下をバックホウで掘削していたところ、埋設されている水道管の引込管をバケットで引っ掛けたため、引込管が破損し、接続している水道本管の一部が破損し断水したものの。

- ・現場に水道管が埋設されていることを認識していたが、水道管理者への事前確認が不十分であった。
- ・事前の試掘等による埋設管の位置、深さ等の確認を行わないまま掘削作業を行ったこと。

引込管を引き上げたことにより、本管接続部が損傷

引込管をバックホウのバケットで引き上げたことにより損傷

水道本管 φ75

【被害状況】 公衆災害 水道管 φ75 損傷 断水(2時間10分) 39軒

- ・上水道管理者に対して、必ず水道管位置がわかる管理図面資料を入手する。
- ・埋設管について、上水管理者立会のもと現地試掘を行い、位置、深さ等を事前に確認することを徹底する。
- ・試掘作業については、「地下埋設物の事故防止マニュアル」に基づき慎重に掘削作業を行う。

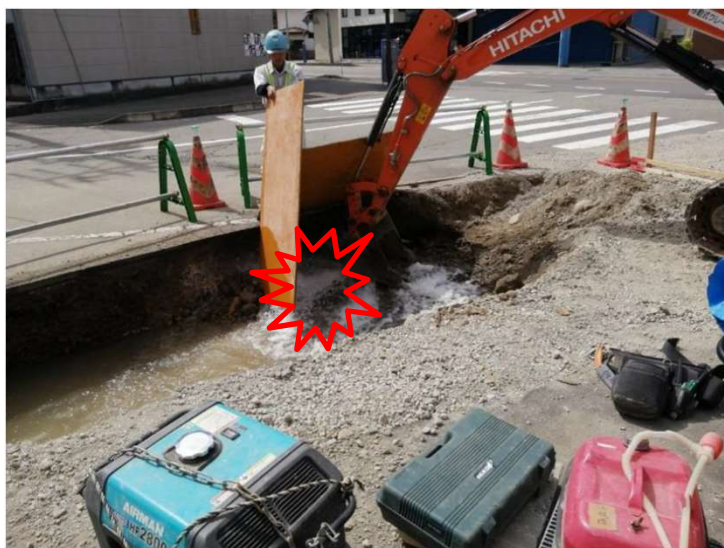
事故直後の状況写真

側溝取替工事のためバックホウで床掘をしていたところ、埋設されている水道管の分岐バルブをバケットで引っ掛け破損したものを。

・現場に水道管が埋設されており、事前の試掘で位置、深さを確認していたが、掘削時に人力掘削を併用するなど慎重に作業を行う必要があったにもかかわらず、バックホウでの掘削を進めたため事故となった。

【被害状況】 公衆災害 水道管φ75 損傷 断水(2時間10分) 39軒

・埋設管理者から埋設位置、規格、構造及び埋設年次を確認し、不明確の場合には管理者立ち合いのもと埋設管との位置関係を確認しながら人力作業を併用し、慎重に施工を進める。
