平成28年度に建設工事で発生した事故事例（架空物損傷事故）

令和元年度に建設工事で発生した事故事例（架空物損傷事故）

令和元年度に建設工事で発生した事故事例（建設機械転倒事故）

令和3年度に建設工事で発生した事故事例（落下物事故）

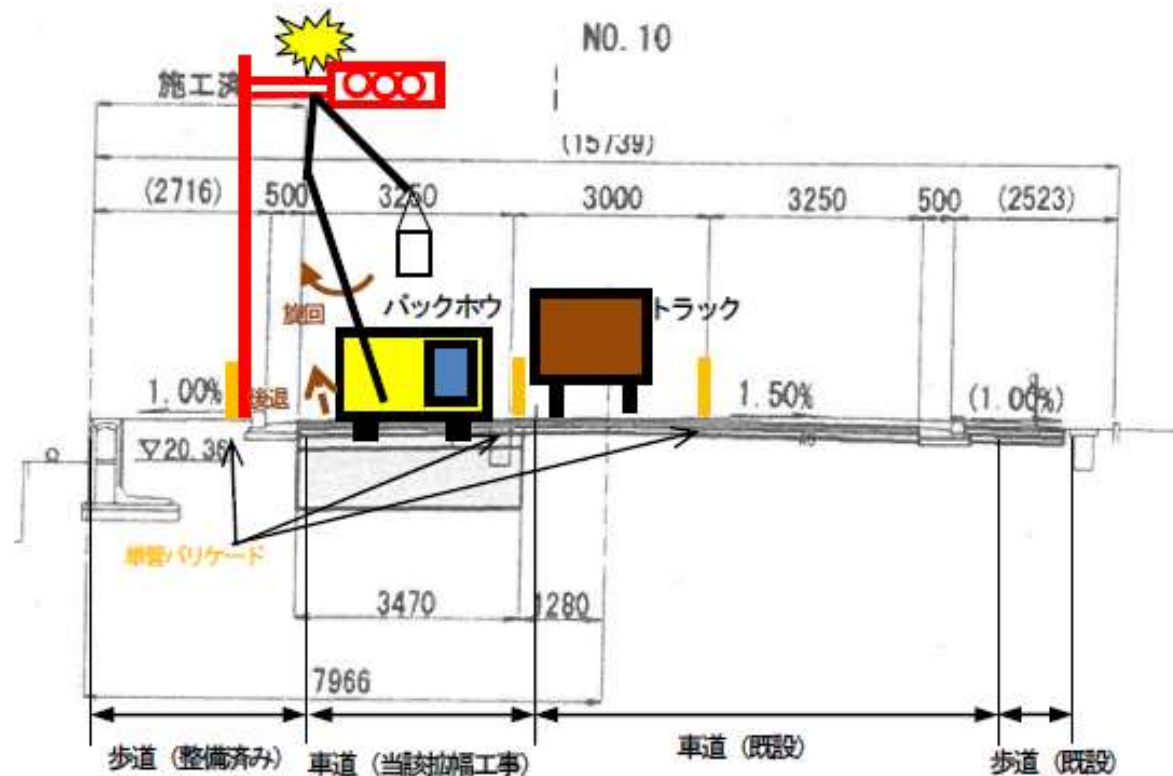
車道拡幅工事区間の路床安定処理を実施するため、クレーン機能付きバックホウで地盤改良材を吊り上げ旋回、後進したところ、バックホウのアームが車両用信号機の灯器アームに接触し、灯器アーム、信号機柱、地点名標識を損傷させた。

- ・オペレーターの不注意
- ・監視員を配置していなかった

【被害状況】灯器アーム、信号機柱、地点名標識損傷（一般交通への影響なし）

- ・防護カバー等の設置
- ・安全教育の徹底
- ・監視員の配置

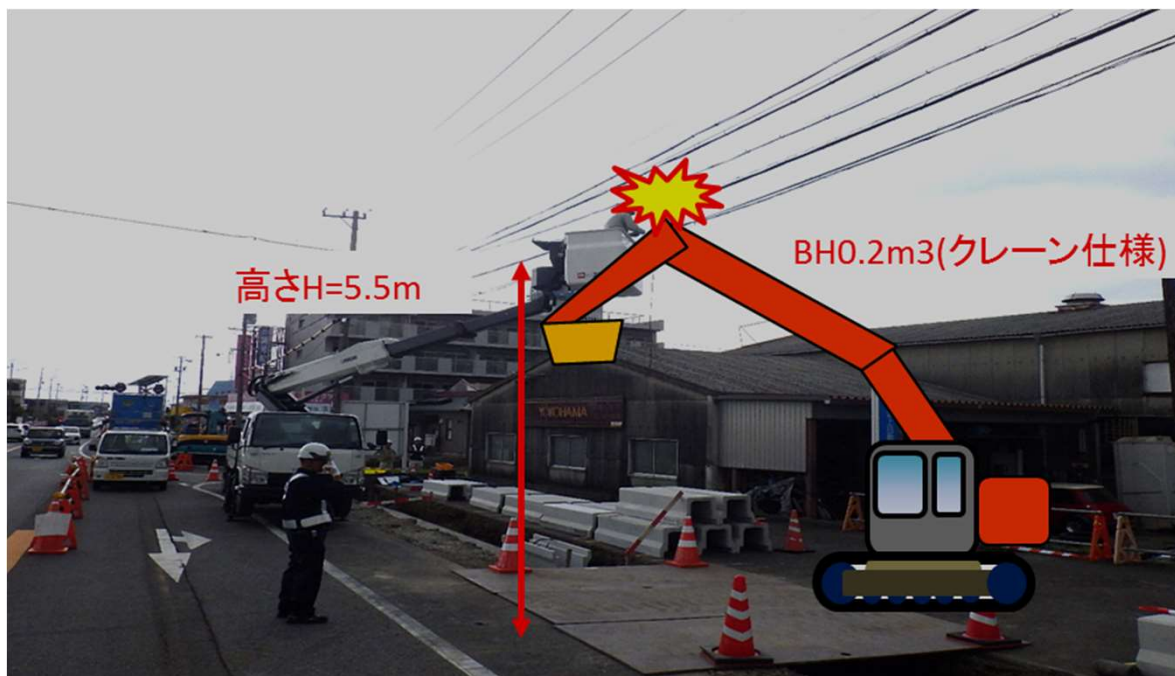
事故発生状況

道路工事にて、側溝敷設作業時に、バックホー(クレーン仕様)で製品を吊上げ旋回したところ、NTT架線に接触し架線(アナログ回線)が断線した。

- ・架空線事故防止マニュアルに基づき施工することになっていたが、これが守られていなかった。
- ・監視員が、その場を離れていたにもかかわらず、BHによる吊上げ作業を続けた。
- ・架空線の保護カバーを設置しなかった。
- ・架空線位置等を示す看板等の表示をしなかった。

【被害状況】通信ケーブル切断(通信不能時間2時間)

- ・社内工程会議にて、事故防止対策の再教育を行う。
- ・安全衛生責任者は、架空線近接作業開始前に、現場の安全対策状況を確認する。
- ・監視員が不在となる場合は、作業を一時中止する。
- ・架空線に防護カバーを設置する。
- ・架空線位置を明示する看板等を設置する。

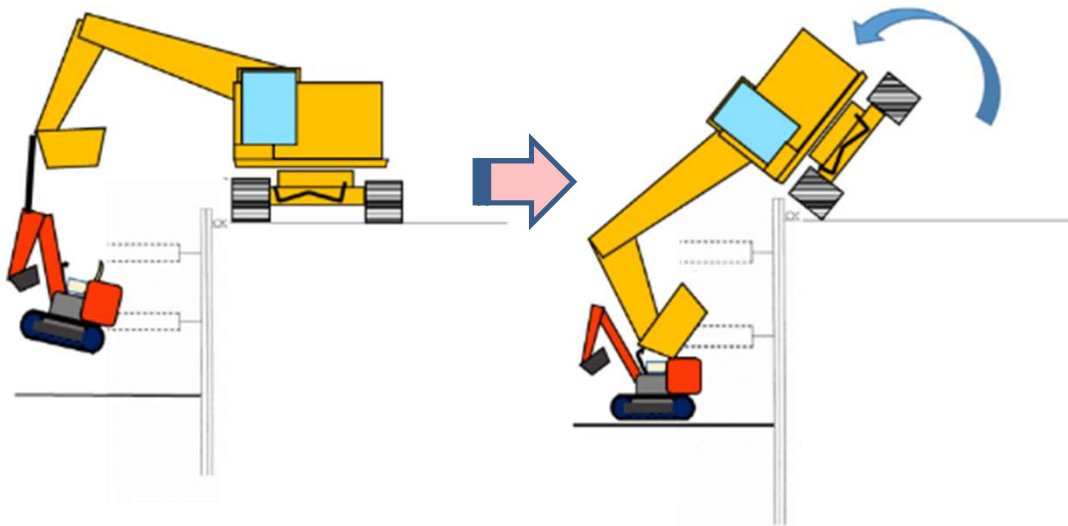
事故概要図

ボックスカルバート施工のため、ミニバックホウ(0.09m³)をバックホウ(0.7m³、クレーン機能付き)にて床付面へ吊り下ろす作業中にバックホウ(0.7m³)がバランスを崩し転倒した。

- ・バックホウ(0.7m³)の最大吊り荷重は2.9tであり、ミニバックホウ(0.09m³)の機体質量2.8tを上回っているものの、最大荷重に近かった。
- ・ミニバックホウの吊り下ろし作業中に荷ぶれがあり、これに対して、作業員が不用意なバケット操作をしたため、荷ぶれが大きくなりバックホウ(0.7m³)がバランスを崩し転倒することとなった。

- ・吊り作業を行う際の荷重を、吊り作業を行う重機の最大吊り荷重の50%までに設定する。
- ・重機の吊り作業は、移動式クレーン(25t)を使用する。

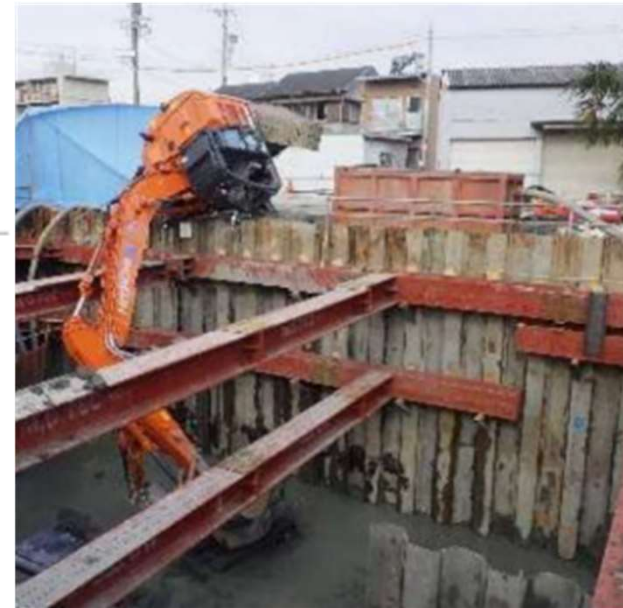
事故状況

(被害状況)BH0.7:エンジンルームカバーの損傷等、BH0.09操作レバー、イスの損傷

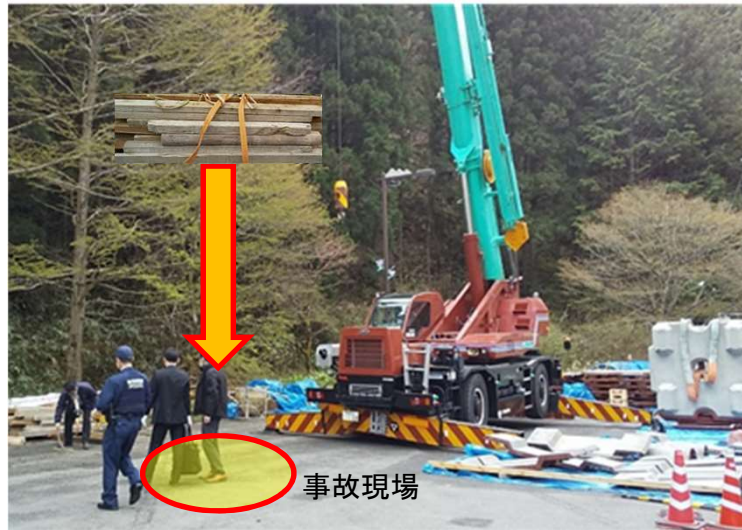
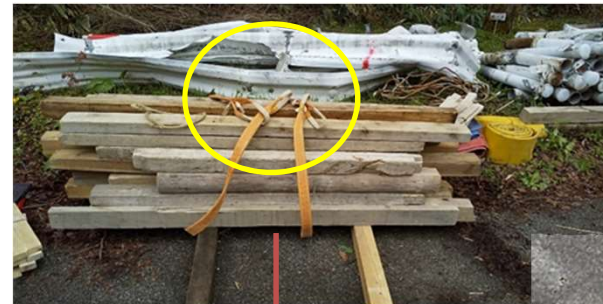
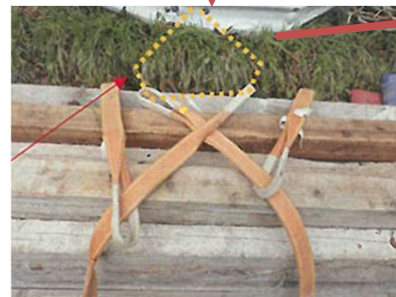
事故現場写真

災害復旧工事において、枕木（□10cm×2m、20本）を25tクレーンにて吊り上げ中に、布製の吊りロープが切れて荷が落下し、吊り荷の下にいた作業員（1名）を直撃した。

- ・作業前の点検をしていない損傷のあるナイロンロープを使用したこと。
- ・合図者が被災者の退避状況を十分確認しないまま、クレーン運転手に合図を送ったため、吊り荷の下に、被災者が立ち入ることになった。

- ・玉掛に使用するロープ（ワイヤー等）は規格に適合し、且つ毎日点検したものの使用を徹底する。（クレーン則第220条参照）
- ・クレーンによる荷の移動時は、介錯ロープを使用し、荷の下に立ち入らないこととする。（クレーン則第74条の2参照）
- ・改善対策は、新規入場者教育及び施工計画書（作業手順）に追記するとともに、朝礼時の危険予知活動や月に一度の安全訓練時に作業員に周知する。

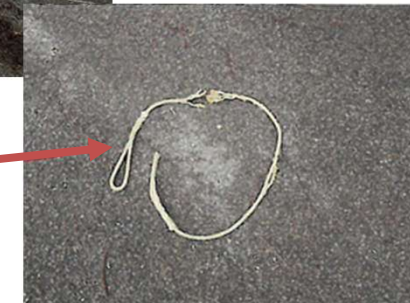
切れたナイロンロープ
