美浜発電所3号機の定期検査状況について
(A封水注入フィルタ蓋フランジ部からの水漏れに関する原因と対策について)

2022年8月16日
関西電力株式会社

美浜発電所3号機 A封水注入フィルタ蓋フランジ部からの水漏れについて

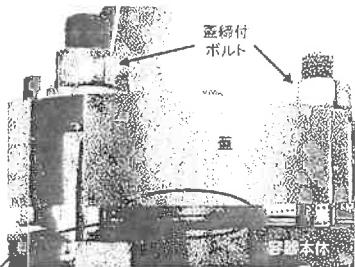
<封水注入フィルタ蓋フランジ部写真>

- ・Oリングを目視点検した結果、フランジ周方向の約4分の1の範囲で、端面からはみ出しており、一部が破断していました。
- ・フランジ開放後、拡大鏡によりOリングを観察した結果、破断部以外では、外周面に傷等の異常は認められませんでした。
- ・工事記録等を確認した結果、Oリングの寸法、材料は、仕様通りであり、正規の位置に取り付けられていました。

- ・ボルトを目視点検した結果、傷、変形等の異常は認められませんでした。
- ・Oリングが端面からはみ出した状況において、締付工具により確認したところ、締付力が規定値（トルク^{※4}値の判定基準：260～294Nm）よりも不足していることが判明しました。

このため、その後のプラントの運転等に伴う系統圧力により、当該フランジ部の漏れ止め用のOリングが徐々に外側に押し出され、破断し、漏えいが発生したものと推定しました。

○リングがフランジの周方向約4分の1の範囲で端面からはみ出しており、一部が破断

フランジ合わせ面
フィルタ
○リング

ボルトを締付工具により確認したところ、締付力が規定値よりも不足していた

フィルタ蓋フランジのボルトが規定トルク値で締め付けられていなかったことが判明

当該フィルタおよびB封水注入フィルタについて、Oリングを新品に取り替えたうえで、以下のとおり対策を実施します。

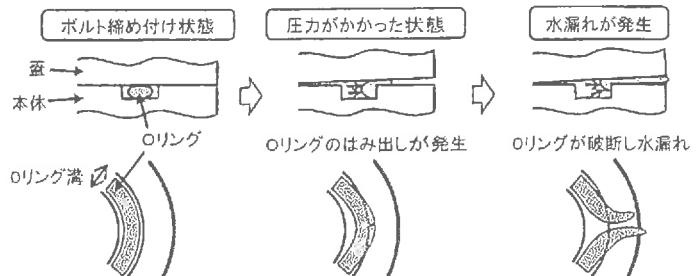
水漏れ発生のメカニズム

- ・調査結果から、今回、漏えいのあった当該フランジ部については、前回定期検査でのフィルタ取替工事において、本来のトルク値より低い値でボルトが締め付けられていました。
- ・そのトルク値が低かった原因是、協力会社の作業員が、作業要領を作成するにあたり、工事計画書に記載されているトルク値の判定基準を引用すべきところ、協力会社作業員のパソコンに保存されていた誤ったトルク値の判定基準を引用したことによるものでした。
- ・このため、その後のプラントの運転等に伴う系統圧力により、当該フランジ部の漏れ止め用のOリングが徐々に外側に押し出され、破断し、漏えいが発生したものと推定しました。

- ・契約と発注を別に行う工事について、当社は、従来の工事計画書の承認に加え、協力会社が作成する作業要領を工事実施前に確認する運用とします。
- ・協力会社に対して、速やかに本事象の周知を行っており、今後、新たな運用の徹底を図ります。さらに、中長期的に、定期検査ごとの説明会等、当社が協力会社に行う教育の場を通じてルールの遵守等について周知を図ります。
- ・美浜発電所3号機について、漏えい防止および機器の動作不良防止の観点から、起動時の現場点検を強化して実施します。

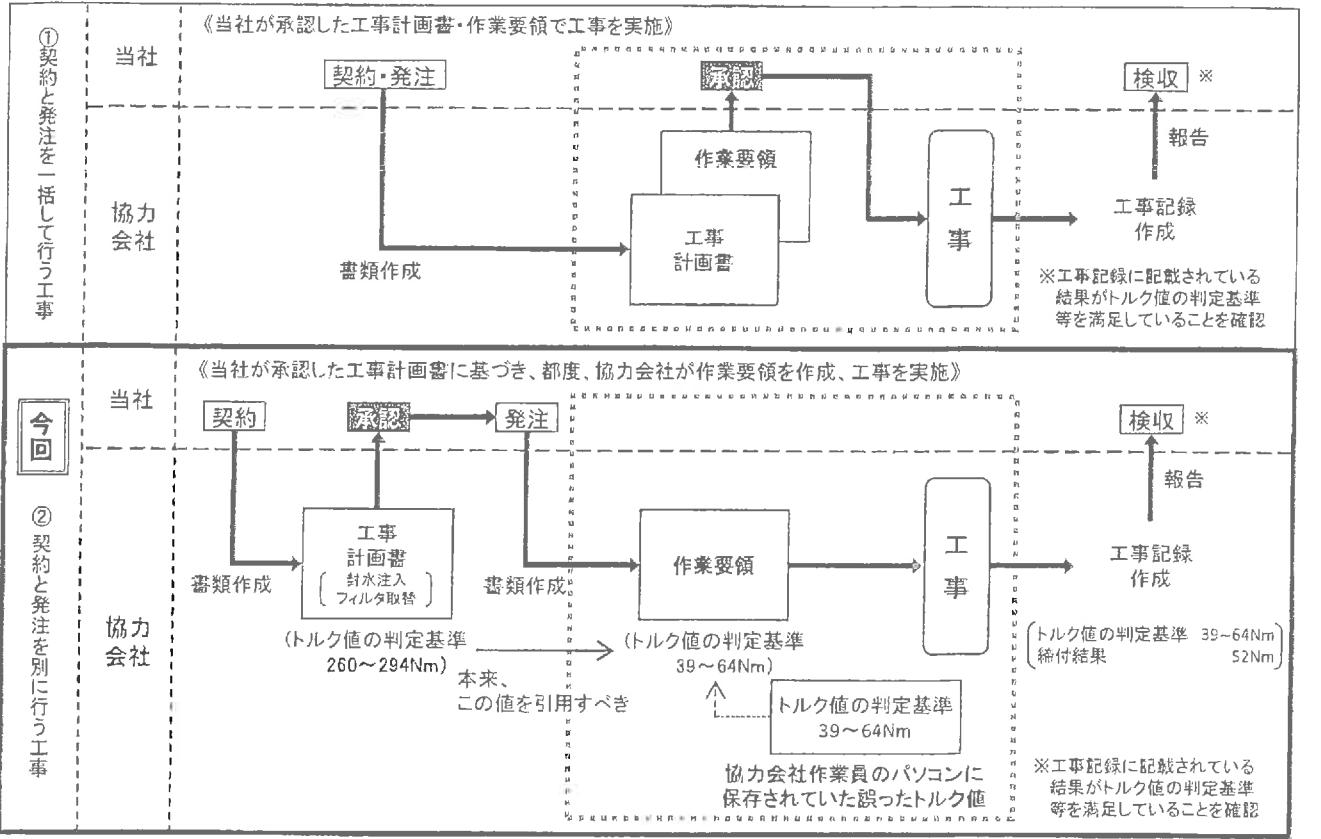
調査結果②

- ・発電所における工事の契約・発注の流れは、①「契約と発注を一括して行う工事」と②「契約と発注を別に行う工事」の2パターンに大別。
- ・今回の工事は②のパターンで実施。このパターンでは、本来、当社が承認した工事計画書に基づき、協力会社が作業要領を作成、工事を実施すべきところ、今回、工事計画書とは異なる数値を作業要領に記載し、工事を実施。
