高浜発電所4号機の定期検査状況について
(蒸気発生器伝熱管の損傷に関する原子炉施設故障等報告書の提出)

2022年8月23日
関西電力株式会社

その後、当社は、調査結果や原因と対策を取りまとめ、本日、原子力規制委員会に原子炉施設故障等報告書を提出しました。

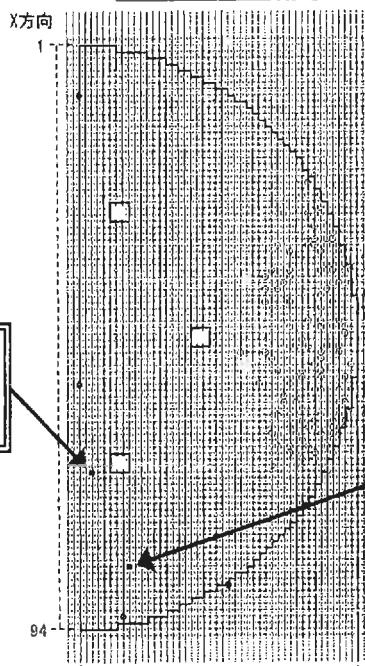
B-蒸気発生器上部から見た伝熱管位置を示す図

第3管支持板(X69-Y3)

きずの深さ: 減肉率約49%

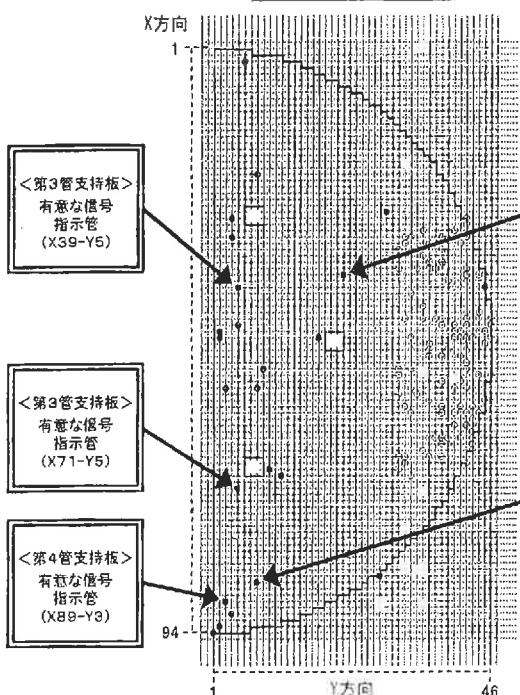
C-蒸気発生器上部から見た
伝熱管位置を示す図

きずの深さ※: 減肉率約49%
約4mm 管支持板
(下端から1cm以下)

きずの深さ※: 減肉率約34%
約5mm 管支持板
(下端から1cm以下)

きずの深さ※: 減肉率約35%
約4mm 管支持板
(下端から1cm以下)

きずの深さ※: 減肉率約31% 1cm以下
約6mm 管支持板
(下端から約1cm)

きずの深さ※: 減肉率約34% 1cm以下
約6mm 管支持板
(下端から約1cm)

きずが認められた伝熱管 12 本については、高温側および低温側管板部で閉止栓（機械式栓）を施工し、使用しないこととします。

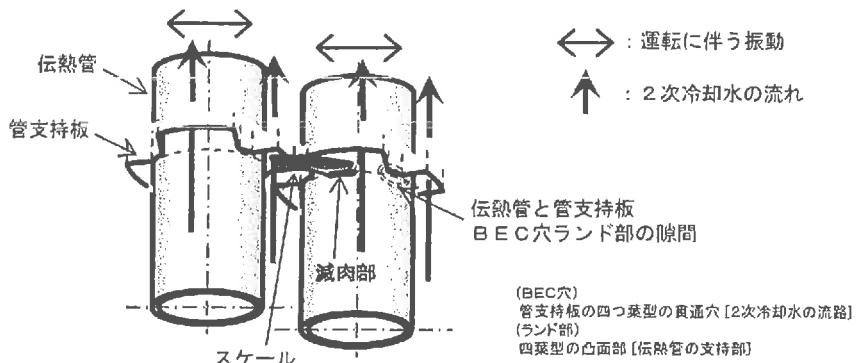
管支持板下面での減肉のメカニズム

SG器内の調査結果から、伝熱管の外面減肉が認められた原因是、これまでの運転に伴い、伝熱管表面に生成された稠密なスケールが前回定期検査時の薬品洗浄の後もSG器内に残存し、プラント運転中に管支持板下面に留まり、そのスケールに伝熱管が繰り返し接触したことで摩耗減肉が発生した可能性が高いと推定しました。

工場における再現試験等の結果、蒸気発生器内の水・蒸気の流れにより管支持板下面に留まったスケールに伝熱管が繰り返し接触することにより、摩耗減肉が発生することを確認しました。

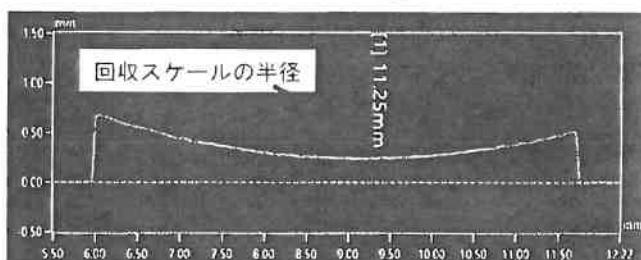
<視野①>

直径約22.3～22.5mmの円筒状に
沿った形状で、伝熱管（円筒）
の外周（直径22.2mm）に近い形状
