美浜発電所3号機の原子炉起動予定および調整運転の開始予定について

2022年8月29日
関西電力株式会社

（添付資料）美浜発電所3号機 第26回定期検査の概要

美浜発電所3号機 第26回定期検査の概要

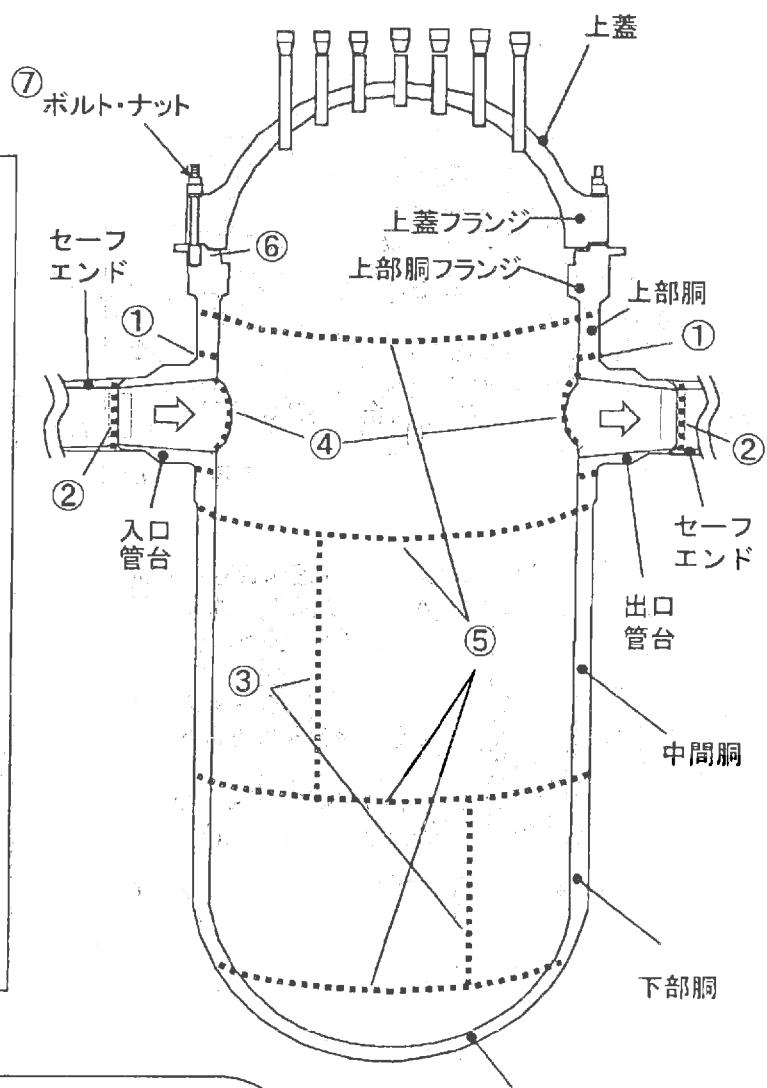
原子炉容器

原子炉容器の供用期間中検査として、原子炉容器溶接部等の超音波探傷検査を行い、健全性を確認しました。

- ①入口管台と胴との溶接部(A～Cループ)
出口管台と胴との溶接部(A～Cループ)
全6箇所の溶接部を検査
- ②入口管台とセーフエンドとの溶接部(A～Cループ)
出口管台とセーフエンドとの溶接部(A～Cループ)
全6箇所の溶接部全周を検査
- ③胴の長手溶接部
全6箇所の溶接部を検査
- ④入口管台内面丸み部(A～Cループ)
出口管台内面丸み部(A～Cループ)
全6箇所の丸み部を検査
- ⑤胴の溶接部
全4箇所の溶接部を検査
- ⑥胴フランジ ネジ穴のネジ部
58箇所中12箇所を検査
- ⑦スタッドボルト
58本中12本を検査

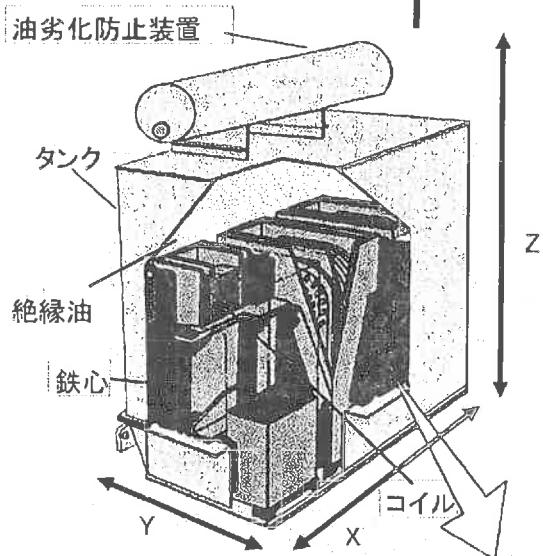
<取替後のA所内変圧器概要図>

A所内変圧器コイルの絶縁性能が経年劣化の傾向にあるため、予防保全としてA所内変圧器を新品に取り替えました。

絶縁紙は、長期間、変圧器運転温度の熱影響等を受けることで強度が低下(経年劣化)する。

この状態で、送電線事故等の外的要因により変圧器コイルに電磁力が加わった場合、絶縁破壊に至る可能性がある。

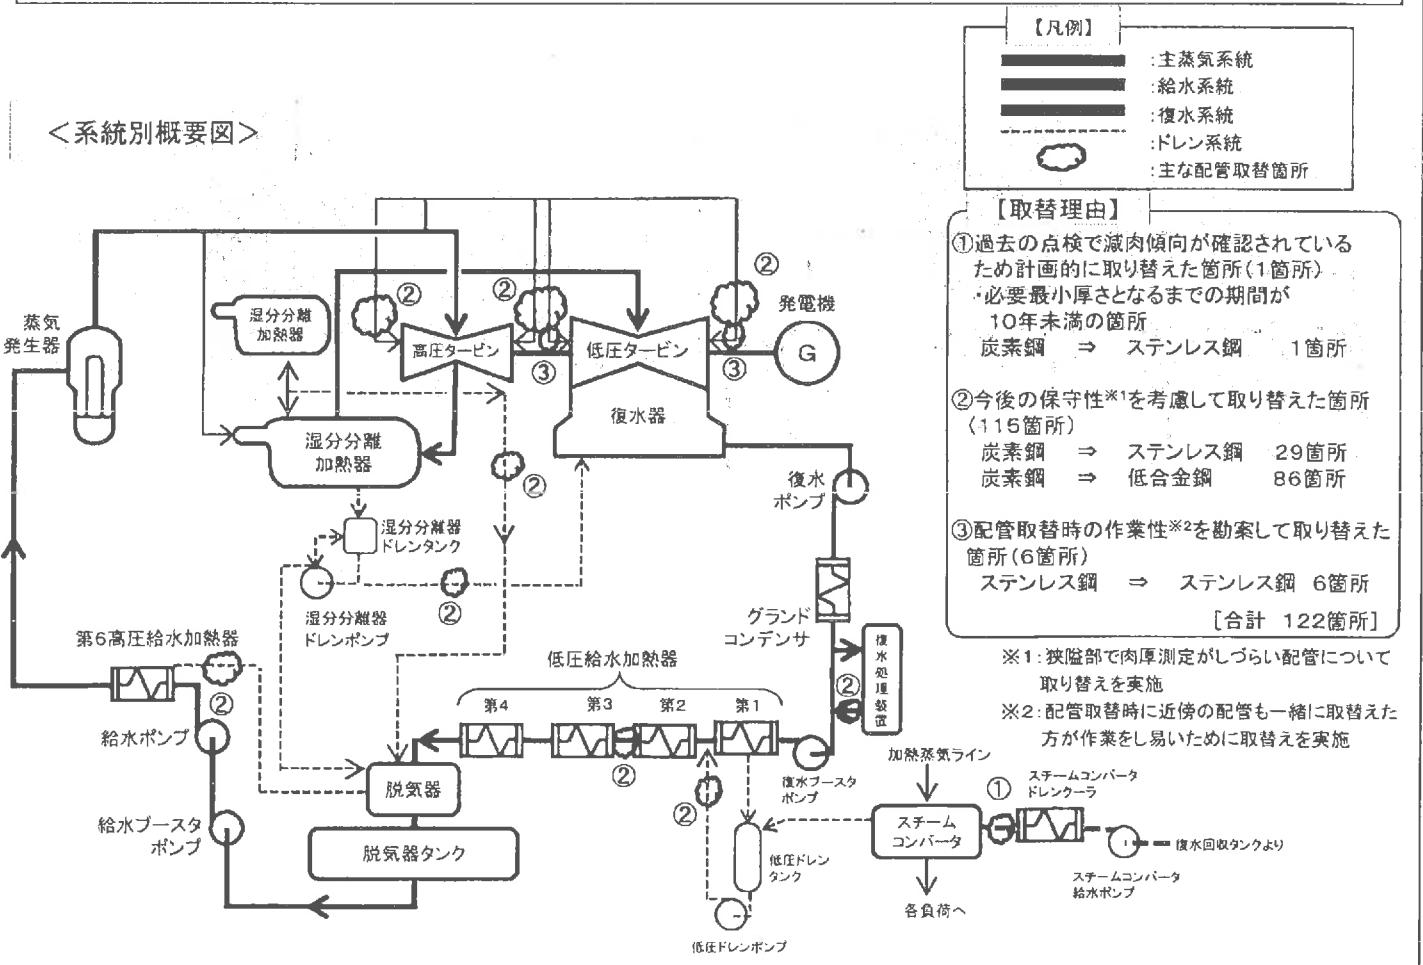
取替範囲概略図

必要最小厚さを下回っている箇所、および次回定期検査までに必要最小厚さを下回る可能性があると評価された箇所はありませんでした。

過去の点検において減肉傾向が確認された部位1箇所、今後の保守性を考慮した部位115箇所、配管取り替え作業時の作業性を勘案した部位6箇所、合計122箇所を耐食性に優れたステンレス鋼もしくは低合金鋼の配管に取り替えました。

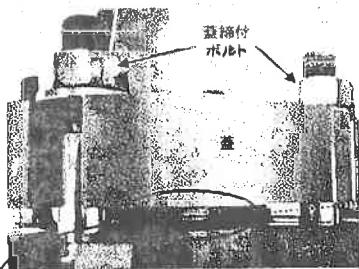
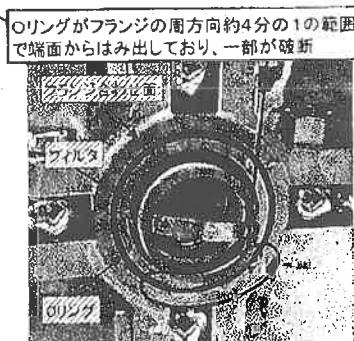
<封水注入フィルタ蓋フランジ部写真>

1次冷却材系統の漏えい試験のため、同系統の昇温、昇圧中の8月1日、原子炉補助建屋内のA封水注入フィルタ蓋フランジ部から水の漏えいを確認しました。床面の水溜まり量や原子炉補助建屋サンプの水位上昇量から、漏えい量は、約7m³（放射能量は約2.2×10⁶Bq）と推定しました。

調査の結果、前回定期検査でのフィルタ取替工事において、フランジ部のボルトを締め付けるトルク値（締付力）の誤った値が作業要領に記載されており、現場でも本来のトルク値より低い値でフランジ部のボルトが締め付けられていることが分かりました。このため、プラントの運転等に伴う系統圧力により、当該フランジ部の漏れ止め用のOリングが徐々に外側に押し出され、破断し、漏えいが発生したと推定しました。

ボルトを締付工具により確認したところ、
締付力が規定値よりも不足していた

フィルタ蓋フランジのボルトが規定トルク値
で締め付けられていなかったことが判明

対策として、「契約と発注を別に行う工事」について、協力会社は、作成した作業要領のトルク等が承認された工事計画書の値と同じであることを確認したうえで当社へ報告し、当社は、協力会社が作成する作業要領を工事実施前に確認する運用とします。また、漏えい防止および機器の動作不良防止の観点から、起動時の現場点検を強化します。

- ・契約と発注を別に行う工事について、当社は、従来の工事計画書の承認に加え、協力会社が作成する作業要領を工事実施前に確認する運用としました。
- ・協力会社に対して、速やかに本事象の周知を行っており、新たな運用の徹底を図りました。さらに、中長期的に、定期検査ごとの説明会等、当社が協力会社に行う教育の場を通じてルールの遵守等について周知を図ります。
- ・美浜発電所3号機について、漏えい防止および機器の動作不良防止の観点から、起動時の現場点検を強化して実施します。

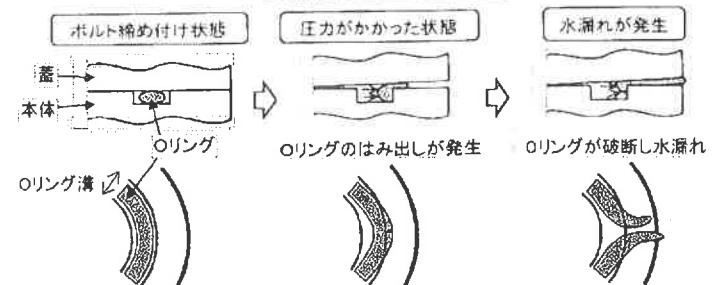
水漏れ発生のメカニズム

- ・調査結果から、今回、漏えいのあった当該フランジ部については、前回定期検査でのフィルタ取替工事において、本来のトルク値より低い値でボルトが締め付けられていました。
- ・そのトルク値が低かった原因是、協力会社の作業員が、作業要領を作成するにあたり、工事計画書に記載されているトルク値の判定基準を引用すべきところ、協力会社作業員のパソコンに保存されていた誤ったトルク値の判定基準を引用したことによるものでした。
- ・このため、その後のプラントの運転等に伴う系統圧力により、当該フランジ部の漏れ止め用のOリングが徐々に外側に押し出され、破断し、漏えいが発生したものと推定しました。

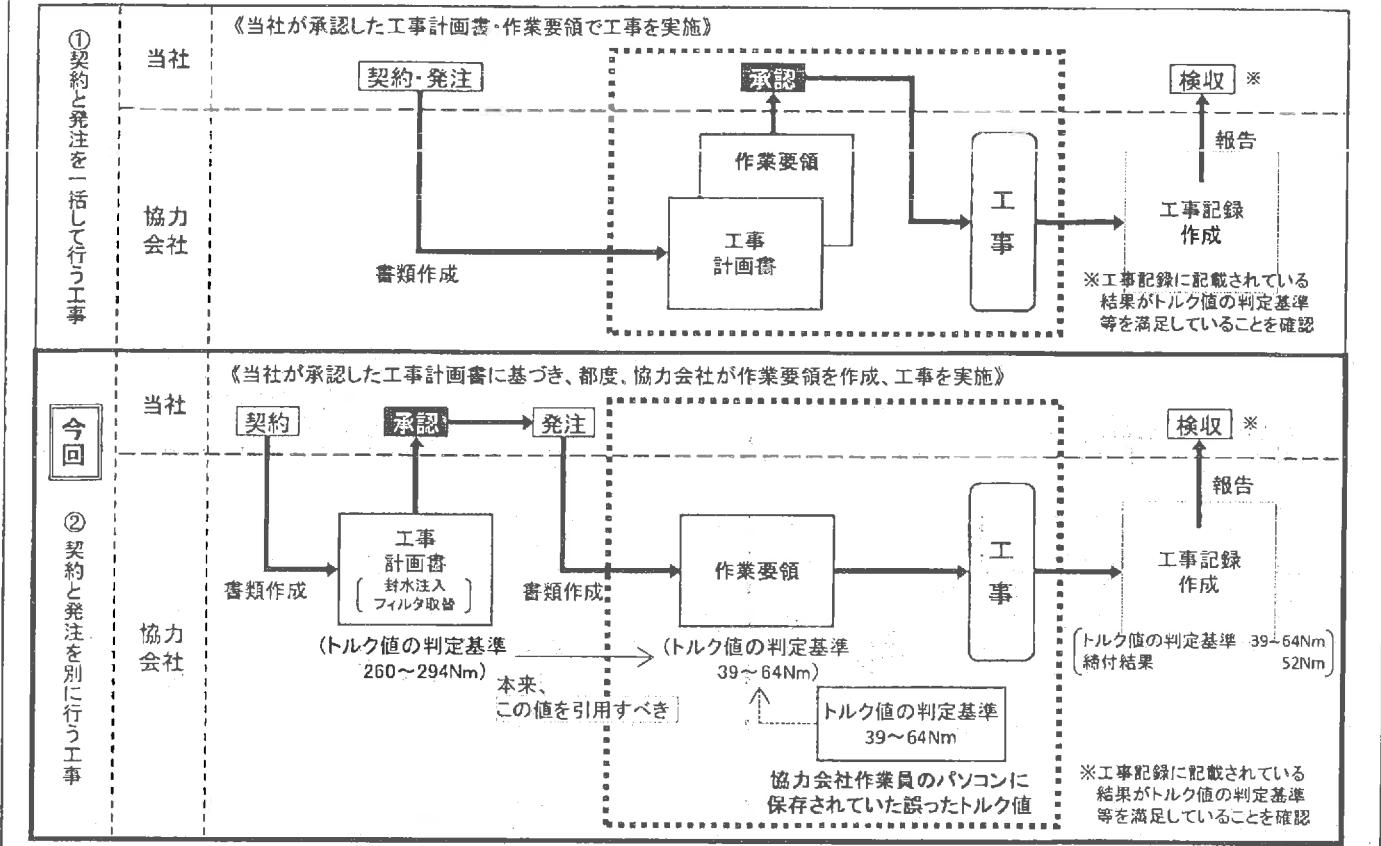
作業要領に誤ったトルク値が記載された原因は、前回定期検査でのフィルタ取替工事において、協力会社作業員が、当該工事の作業要領を作成するにあたり、当社が承認した工事計画に記載されているトルク値を引用すべきところ、協力会社作業員のパソコンに保存されていた誤ったトルク値を引用したためでした。

発電所における工事の契約・発注の流れは、「契約と発注を一括して行う工事」と「契約と発注を別に行う工事」に大別され、当該工事は「契約と発注を別に行う工事」に該当しますが、「契約と発注を別に行う工事」では、契約後、協力会社が工事計画書を作成し、当社が承認することになっているものの、その後、工事計画書に基づき作成する作業要領については、発注を受けた協力会社が作成し、そのまま工事を実施する運用になっていました。

- ・発電所における工事の契約・発注の流れは、①「契約と発注を一括して行う工事」と②「契約と発注を別に行う工事」の2パターンに大別。
- ・今回の工事は②のパターンで実施。このパターンでは、本来、当社が承認した工事計画書に基づき、協力会社が作業要領を作成、工事を実施すべきところ、今回、工事計画書とは異なる数値を作業要領に記載し、工事を実施。

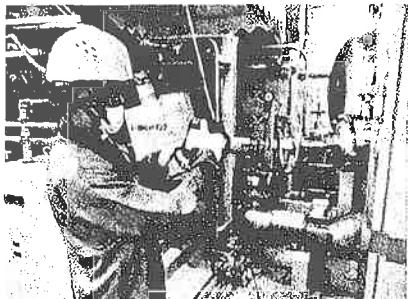
【点検状況】

その結果、漏えいや機器の動作不良はなく、異常はありませんでした。

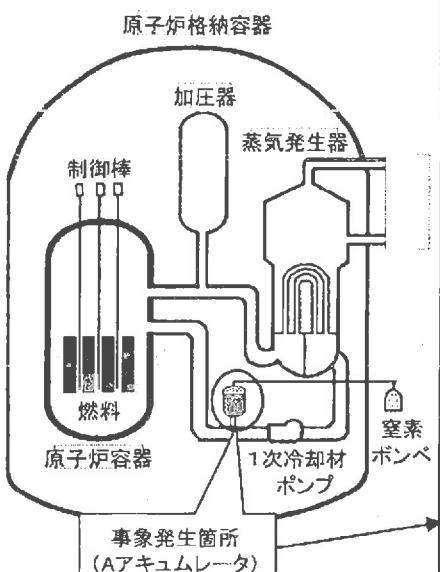
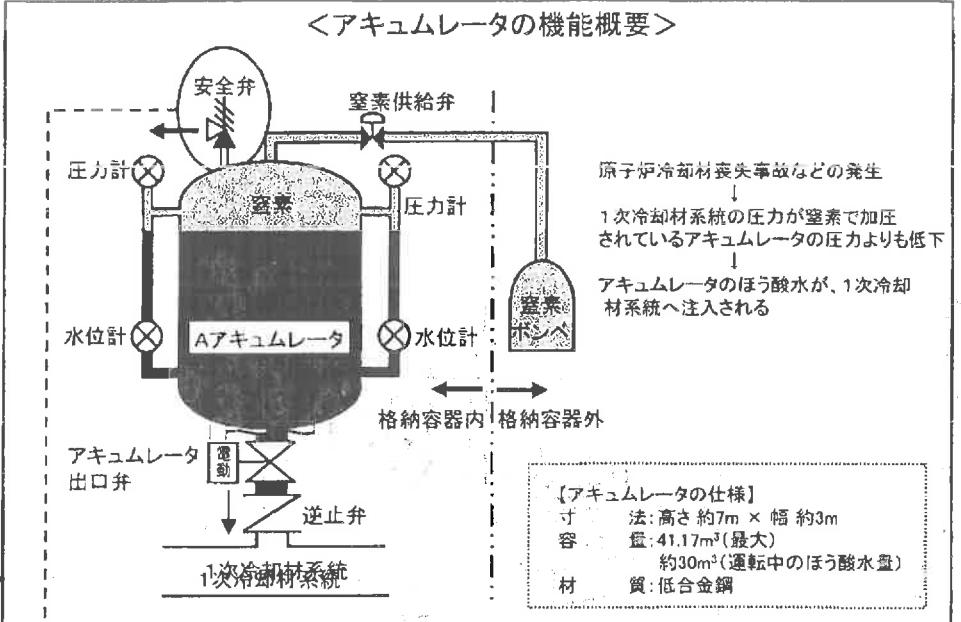
図-10 Aアキュムレータ圧力の低下について

8月21日、中央制御室において「Aアキュムレータ^{*1}圧力低」の警報が発信しました。関連パラメータを確認したところ、Aアキュムレータ圧力が、保安規定に定める運転上の制限値4.04 MPaを下回り、4.010 MPaに低下していることを確認したため、保安規定の運転上の制限^{*2}を満足していない状態にあると判断しました。なお、同日中にAアキュムレータ圧力が4.052 MPaに回復したことから、保安規定の運転上の制限を満足する状態に復帰しています。

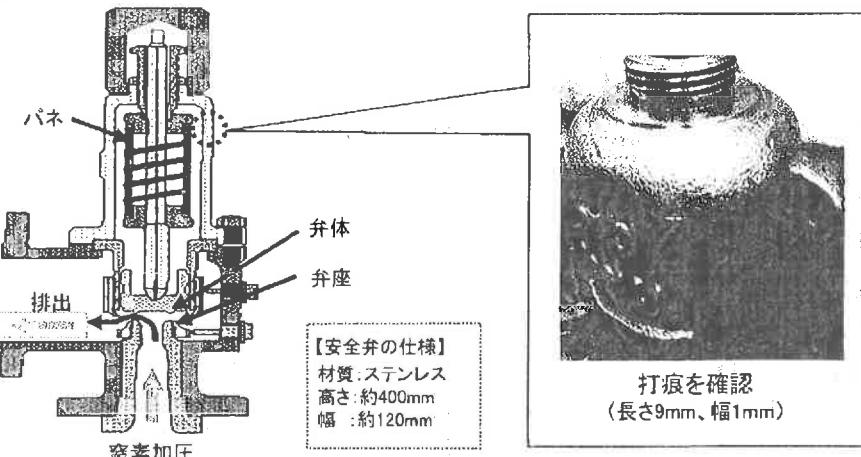
<安全弁拡大図>

その後、Aアキュムレータの本体、圧力計、安全弁^{*3}等について、外観点検等を実施した結果、安全弁に長さ9mm、幅1mmの打痕を確認しました。なお、本体や圧力計等に異常はなく、また、当該弁の分解点検では、部品間への異物混入やバネのへたりがないことを確認しました。

今回の定期検査状況を確認した結果、当該弁近傍で足場設置等の作業が行われており、確認された打痕は作業で使用した資機材が接触したことにより生じた可能性があることが判明しました。

当該弁に衝撃が加わった場合、弁体にずれが生じ、作動圧力が変動する可能性があることから、当該弁に資機材が接触したことで作動圧力が変動し、本来作動すべき設定値より低い値で作動した結果、Aアキュムレータの圧力が低下したものと推定しました。

対策として、当該弁の手入れや漏えい検査等を行い復旧しました。また、安全弁への接触に関する注意事項を社内マニュアルに反映するとともに、協力会社へ本事象を説明し注意喚起を図りました。さらに、今回の定期検査において、足場設置等の作業を実施したエリアを対象に、資機材が接触する可能性のある全ての機器の外観点検を実施し、機能・性能に影響を及ぼすような打痕等がないことを確認しました。
