## 原子力発電所の運営状況について

2023年4月4日  
 関西電力株式会社

## 高浜発電所4号機の原子炉自動停止の原因と対策

## 高浜発電所3号機の運転上の制限の逸脱について

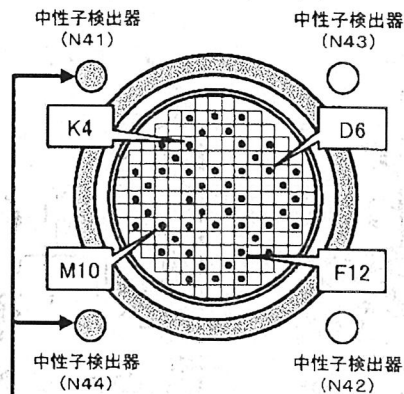
<炉心を上から見た図>

原子炉周囲には、円周上に4つの中性子検出器が等間隔（90度毎）で配置されています。「PR中性子束急減トリップ」警報発信前の中性子検出器の指示値の動きを確認したところ、まず、1つの検出器（N44）が反応し、他の3つの検出器の指示値に比べて大きく低下していることを確認しました。

これらのことから、検出器（N44）近傍の制御棒が挿入された可能性が高いと推定しました。

また、「CRDM重故障」警報発信の原因と推定される制御棒4本（D6、F12、M10、K4）を対象に、制御棒挿入に伴う中性子検出器の指示値の解析（シミュレーション）を実施した結果、制御棒1本（M10）が挿入された場合、今回と同様の傾向を示すことを確認しました。

このため、「PR中性子束急減トリップ」警報発信直前に制御棒1本（M10）が挿入されたものと推定しました。

2つの中性子検出器の指示値が急減し、「PR中性子束急減トリップ」警報が発信

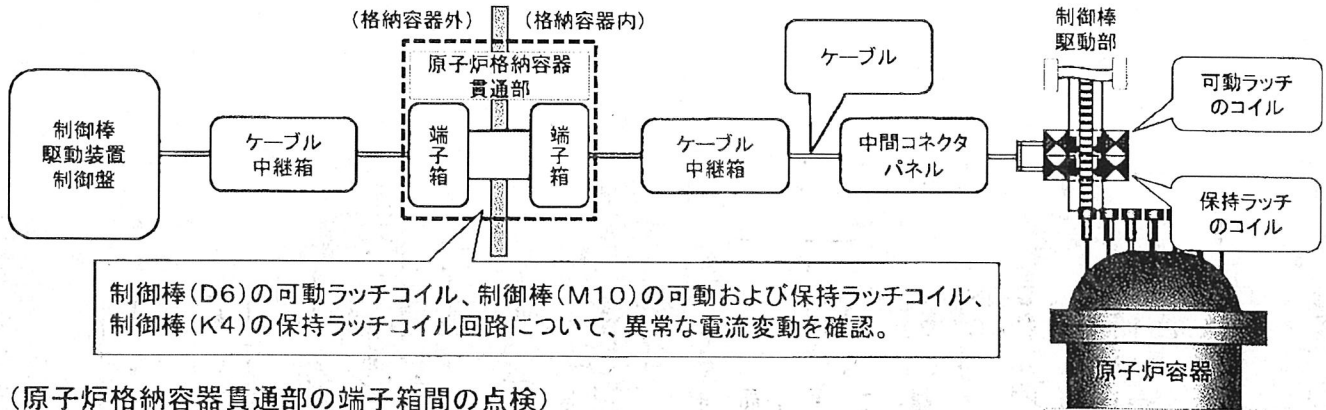
(制御棒駆動装置制御盤から制御棒駆動部(コイル)までの点検)

制御棒駆動装置制御盤の構成部品を予備品に取り替え、健全性を確認した後、当該制御盤に通電した状態で、当該制御盤からコイルまでの電流値の連続測定(モニタリング)を行っていたところ、2月12日、「CRDM重故障」警報が発信し、4本の制御棒(D6、F12、M10、K4)のうち、1本の制御棒(D6)の可動ラッチのコイルに供給する電流値が通常よりも低いことを確認しました。

これらのことから、「CRDM重故障」警報発信の原因は、制御盤の出口からコイルまでの電気回路にあると推定しました。その後、制御盤を切り離れた上で、制御盤の出口からコイルまでの電気回路の電流値のモニタリングを継続していたところ、3本の制御棒（D6、M10、K4）に繋がる電気ケーブル<sup>※6</sup>4本（D6の可動ラッチコイル用、M10の可動および保持ラッチコイル用、K4の保持ラッチコイル用）の電流波形に一時的な電流の低下が認められました。その一時的な電流低下が発生した箇所は、原子炉格納容器貫通部の端子箱の間であることを確認しました。

警報発信は、制御棒駆動装置の電氣的な故障による制御棒の挿入が原因と考え、制御棒駆動装置制御盤から制御棒駆動部(コイル)までの点検を実施。

制御棒(D6)の可動ラッチコイル、制御棒(M10)の可動および保持ラッチコイル、制御棒(K4)の保持ラッチコイル回路について、異常な電流変動を確認。

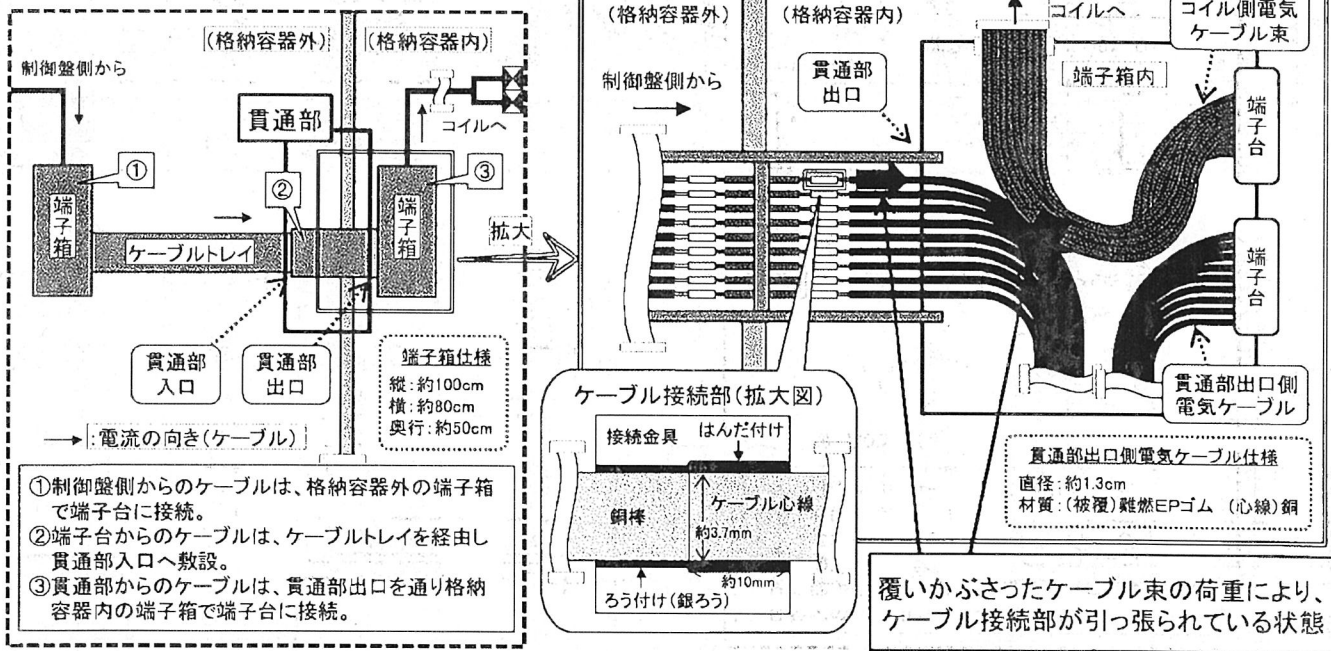
<貫通部の端子箱間イメージ(横断面図)>

端子箱の内部を点検した結果、原子炉格納容器貫通部出口（格納容器内側）と端子台の間の貫通部出口側電気ケーブル上にコイル側へ向かう電気ケーブル（コイル側電気ケーブル）束が覆いかぶさっていることを確認しました。

さらに、詳細に調査した結果、3本の制御棒（D6、M10、K4）に繋がる貫通部出口側電気ケーブルのうち、3本（D6の可動ラッチコイル用、M10の保持ラッチコイル用、K4の保持ラッチコイル用）は、覆いかぶさったコイル側電気ケーブル束と接しており、その荷重を受けやすい状況となっていました。

また、貫通部出口側電気ケーブルの抵抗値を測定した結果、4本の電気ケーブルの抵抗値<sup>※7</sup>が高いことを確認しました。

これらのことから、貫通部出口側電気ケーブルが、コイル側電気ケーブル束の荷重を受けることで、原子炉格納容器貫通部内から引き抜かれる方向に力が働き、貫通部内の接続部において接触不良が発生したものと推定しました。

制御棒挿入の原因は原子炉格納容器貫通部の端子箱間にあると考え、当該端子箱間のケーブルや端子台を確認。

また、電気ケーブルの接触不良の原因は、原子炉格納容器貫通部出口(格納容器内側)と端子台の間において、貫通部出口側電気ケーブルに、コイル側電気ケーブルが覆いかぶさっていたことにより、原子炉格納容器貫通部内から引き抜かれる方向に力が働いていたためと推定しました。

- 3本の制御棒(D6、M10、K4)の原子炉格納容器貫通部の端子箱(原子炉格納容器外側)から同貫通部の端子箱(原子炉格納容器内側)までの電路について、電流低下が認められた電気ケーブルを介さずに、予備用として敷設されている他の原子炉格納容器貫通部のルートに変更しました。
- 今回の事象を踏まえ、原子炉格納容器貫通部のケーブルに関する点検・保守方法や、ケーブル敷設時の注意事項を社内マニュアルに反映しました。

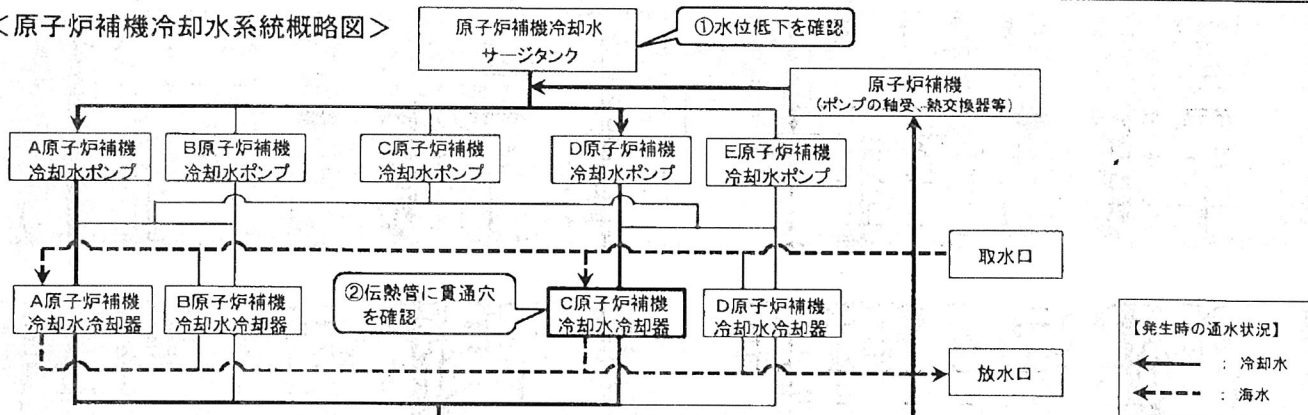
<原子炉補機冷却水系統概略図>

※原子炉補機冷却水冷却器は、AとBで1系統、CとDで1系統となっており、1系統のいずれかを常時運転状態として定期的に切り替えを行っている。

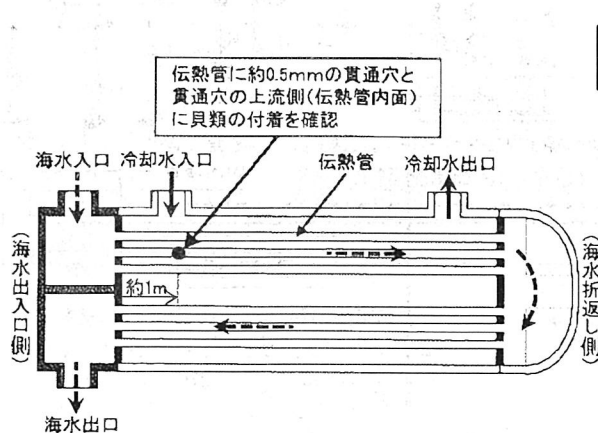
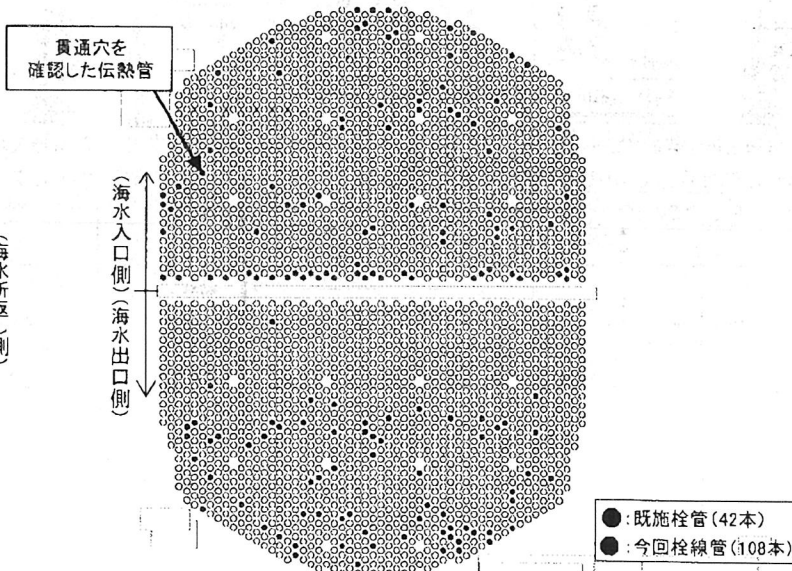
<伝熱管の断面図(海水折返し側)>

【原子炉補機冷却水冷却器の仕様】  
長さ：約10.4m  
高さ：約2.1m  
伝熱管の本数：2,852本

【伝熱管の仕様】  
長さ：約8m  
外径：19mm  
肉厚：1.2mm  
材質：アルミニウム黄銅

C原子炉補機冷却水冷却器を詳細に点検した結果、伝熱管1本に微小な貫通穴および、貫通穴の上流側(伝熱管内面)に貝類の付着を確認しました。

このため、配管内を流れる海水に乱流が発生し、配管の厚みが部分的に薄くなったことで貫通穴が開いたと推定しました。
