## 平成27年度に建設工事で発生した事故事例（飛来物・落下物による事故）

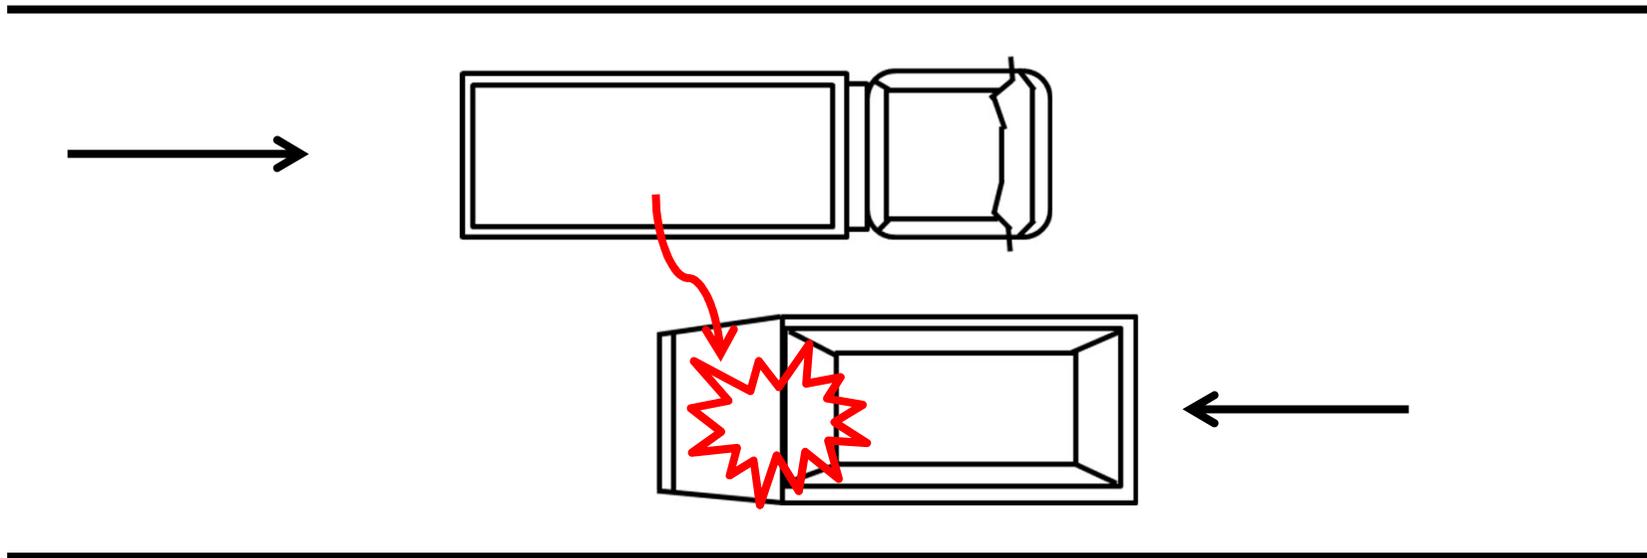
土砂を工事箇所へ運ぶためダンプトラックにより運搬していたところ、飛び石によりすれ違った対向車のフロントガラスを損傷させた

・本人の不注意により土砂積載時に落下に起因する物が無いか確認していなかった

被害状況: フロントガラスを損傷

・安全教育の徹底

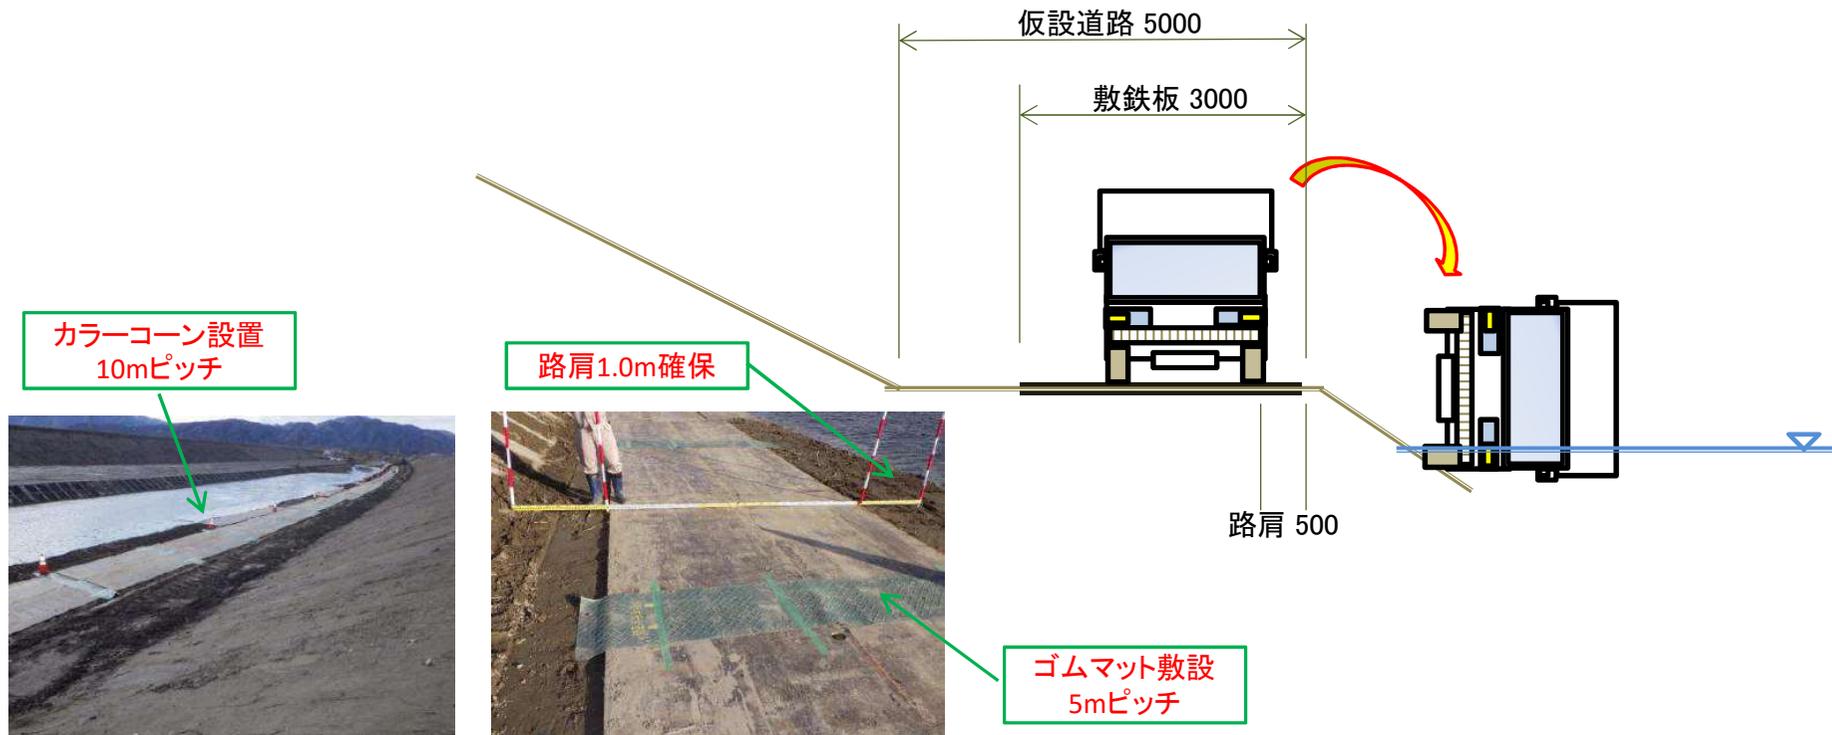
護岸工事において、連節ブロック張覆土作業と残土搬出を行っており、残土を積んだダンプトラック(10t)が、仮設道路を10km/h程度で走行中に前方のバックホウとすれ違うため、敷鉄板上でハンドルを少し切った時に滑り出し、川側へ横転した。

- ・前日の雨と敷鉄板上の泥で滑りやすくなっていた
- ・路肩を50cm確保していたが、端部まで敷鉄板を敷設していたため、スリップが止まらず脱輪して横転した
- ・前方にバックホウが停車しており、すれ違うためハンドルを少し切ったことを契機にスリップした

【被害状況】 ダンプトラックが河川に横転（運転手に怪我無し、河川への油漏れ等も無し）<sup>2</sup>

- ・敷鉄板上にゴムマット(L=3.6m、W=0.6m、t=3mm)を5mピッチに敷き、泥がある場合は随時清掃を行う
- ・路肩を敷鉄板より1.0m確保し、路肩明示のためカラーコーンを10mピッチに設置する
- ・覆土作業を先行し完了後に残土搬出を行うことにより、重機や車両同士のすれ違いを無くす

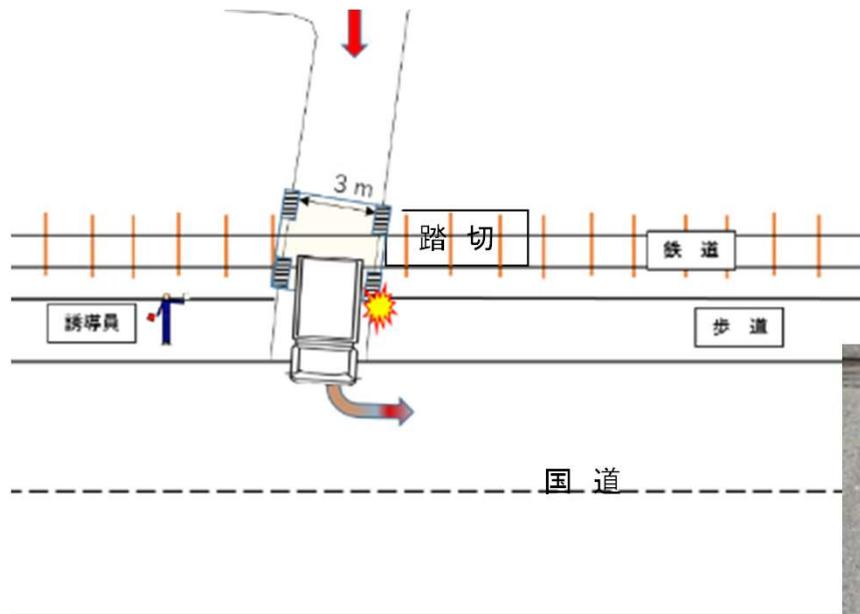
事故状況図

土砂運搬をしていたダンプトラックが、踏切を横断し、国道へ進入するため直ぐに左折する際、左後輪が縁石に乗り上げ縁石を破損させた。

・新規入場者教育・KY等で、道幅が狭い等周知、注意喚起がなされていたが、ダンプトラック運転手の慣れから、左折の際に後輪が縁石を通り過ぎるのをサイドミラーで確認することを怠った。

【被害状況】 公衆災害 踏切内縁石破損(鉄道運行、一般交通に支障なし)

・交差点や急なカーブでハンドルを回す時は、必ずサイドミラーで後輪の軌道を確認することを、KY活動の安全指示事項に記載するとともに、朝礼時に指導を行う。

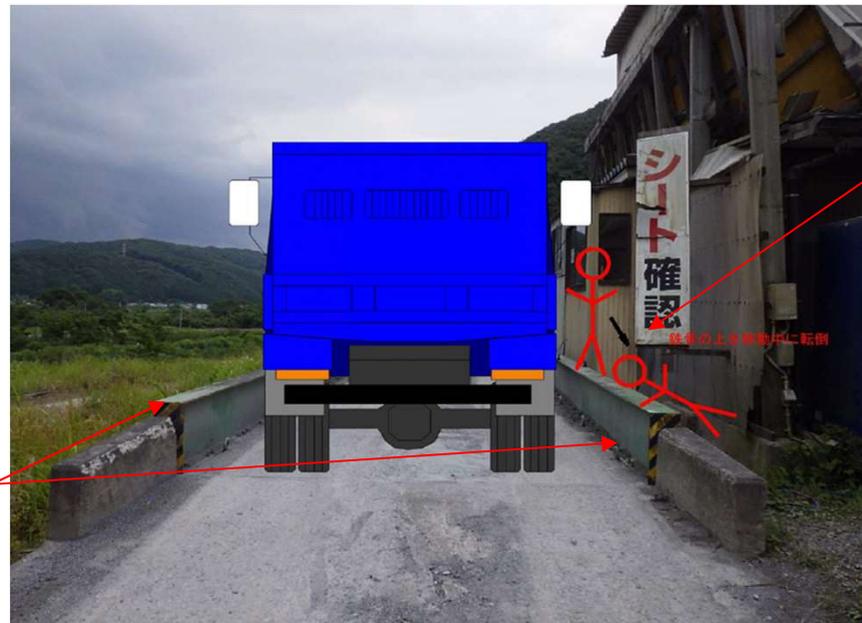
### 事故現場状況

工事により発生したCO殻を10tダンプにて処分場へ運搬し、計量場に到着後、写真を撮影するため、ダンプから降りた際に足を滑らせて転倒し、計量場の鉄骨に顔面と左肩を強打し負傷したもの。

- ・被災者が、計量箇所にて降雨のため滑りやすく危険な幅の狭い鉄骨の上を、長靴で移動したため、足を滑らせた。
- ・撮影不要な箇所で、写真撮影を実施しようとした。

鉄骨の上は、地面と落差があり、幅も狭く歩く場所としては不安定で危険。

被災者は、降車後、降雨で滑りやすくなった鉄骨の上を歩いていた。

【被害状況】業者人身 男1人 前額部挫創（全治10日）

- ・計量箇所では、原則として降車しない。
- ・足元の状況を適切に判断し、危険な箇所を歩かないよう作業員に徹底する。
- ・写真管理基準、施工計画書に基づいた適切な写真管理を徹底する。

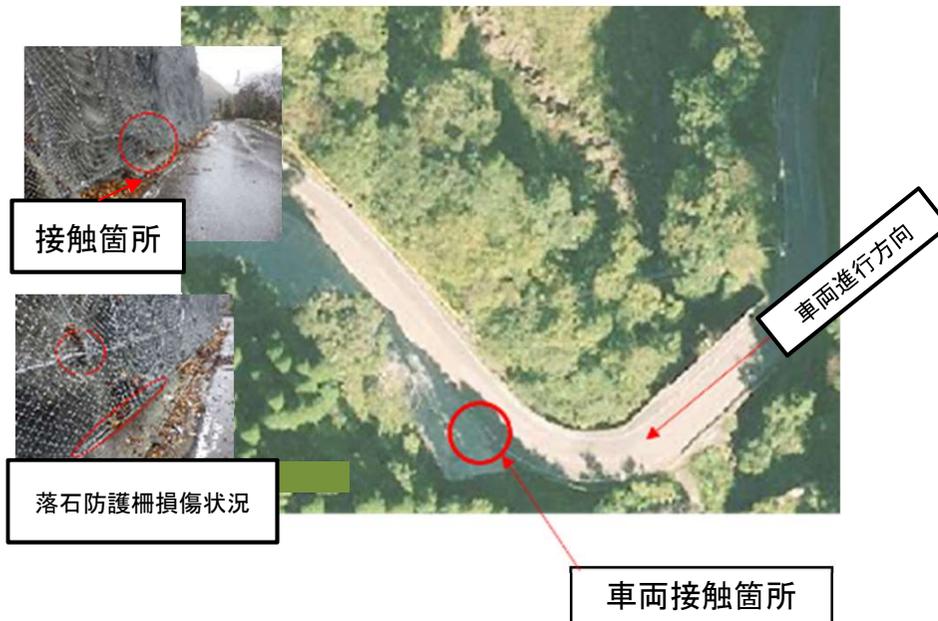
事故現場状況写真

残土処理工事において、残土を運搬したダンプトラックが残土置き場へ戻る際に、カーブ箇所にて、ハンドル操作が遅れ道路脇法面に接触し車両を破損したものの。

- ・運転中に運転手の安全に対する意識が希薄となり、漫然運転状態でカーブ区間にて、ハンドル操作が遅れた。
- ・運転手はKY活動を実施し運転中の安全行動を把握していたが、徹底されなかった。

【被害状況】 業者物損 ダンプトラック左前部損傷、道路落石防護ネット一部破損

- ・元請業者及び下請け業者（一次、二次）により教育訓練を実施し、再発防止を徹底する。
- ・朝礼時に安全運転・交通ルールの厳守を指示徹底する。

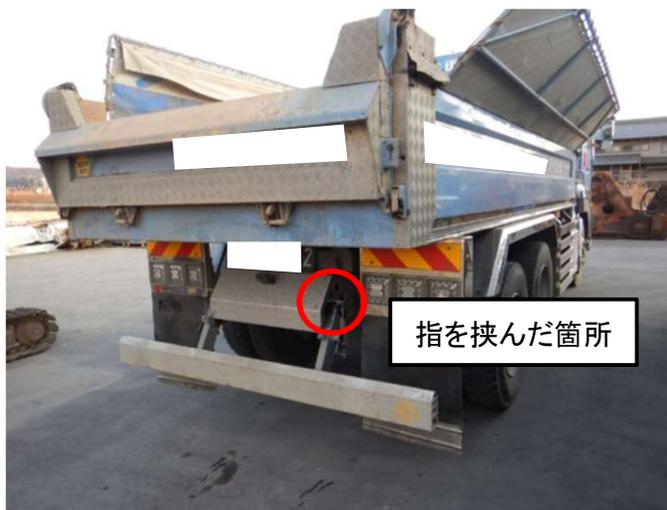
### 事故現場状況写真

残土処理場にて荷台から土砂を降ろす際、リアバンパーに土砂が付着し、その土砂を除去しようとリアバンパーを動かした際、右手人差し指を挟んだ。

- ・リアバンパーを可動させて、その振動で土砂を落とそうとしたこと。また、作業員が手を近づけるべきでない場所に手を置き可動させたという危険軽視行動が原因。
- ・リアバンパーを操作する場合は、指づめ等の危険があることが周知徹底されていなかった。

【被害状況】 業者人身 54歳 右示指圧挫創 末節骨骨折

- ・リアバンパーに付着した土砂を除去するために、リアバンパーを可動する方法を禁止し、付着した土砂は手や道具で除去することを周知し徹底する。
- ・リアバンパーに付着した土砂を除去する方法の確認と、リアバンパーの可動による危険性及びリアバンパーの操作方法について、再教育を行った。

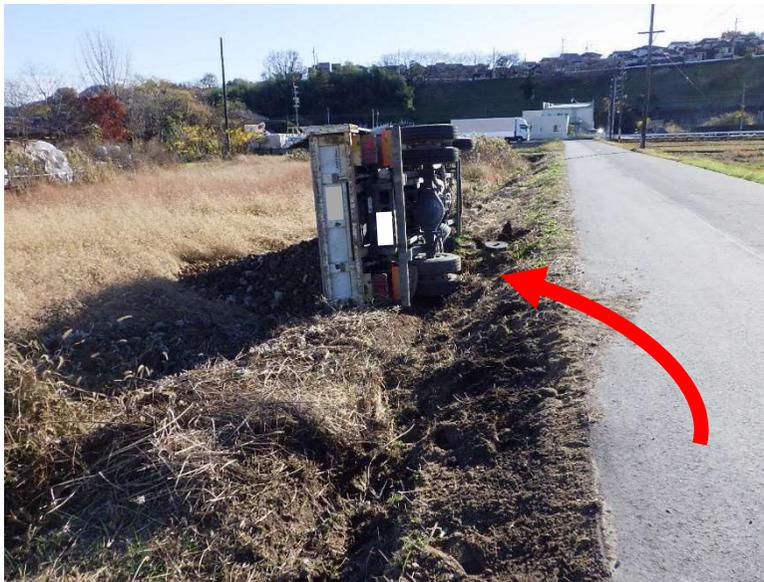
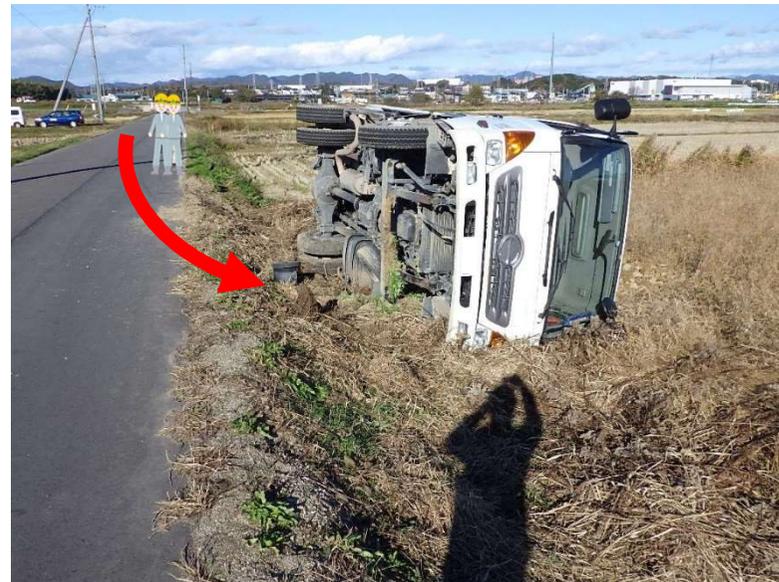
### 事故現場状況

購入土をダンプトラック(4t)で運搬中、対向する一般車とすれ違いの際に、路肩に寄りすぎ休耕田に横転。

・車幅を見誤り、路肩の不安定な農地法面にハンドルがとられ、横転した。

【被害状況】 業者物損 ダンプトラック破損

・運搬路の状況把握、安全な運搬経路の指定を行う。  
・狭小路のすれ違い時には徐行又は一時停止を行うなど安全運転の徹底。

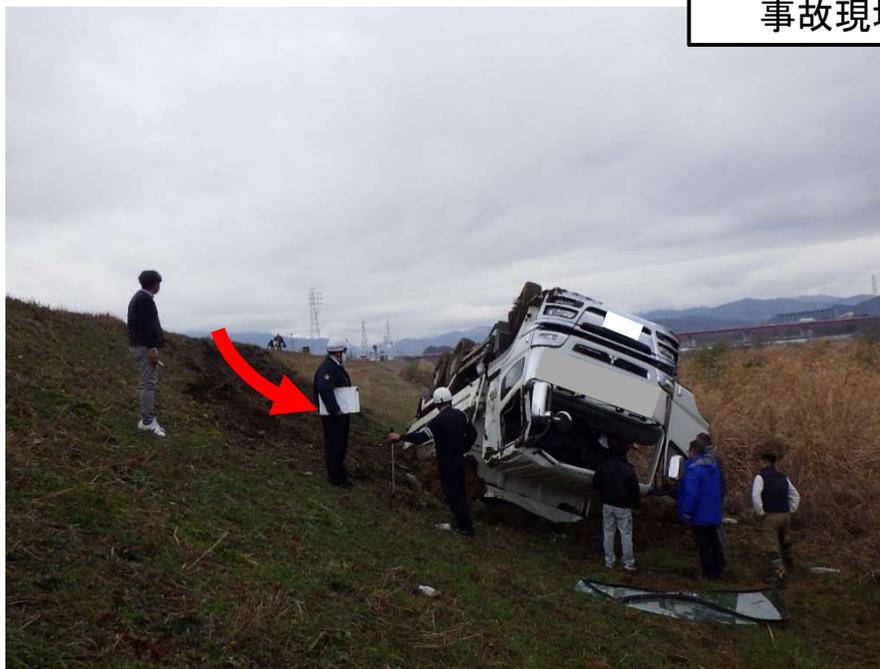
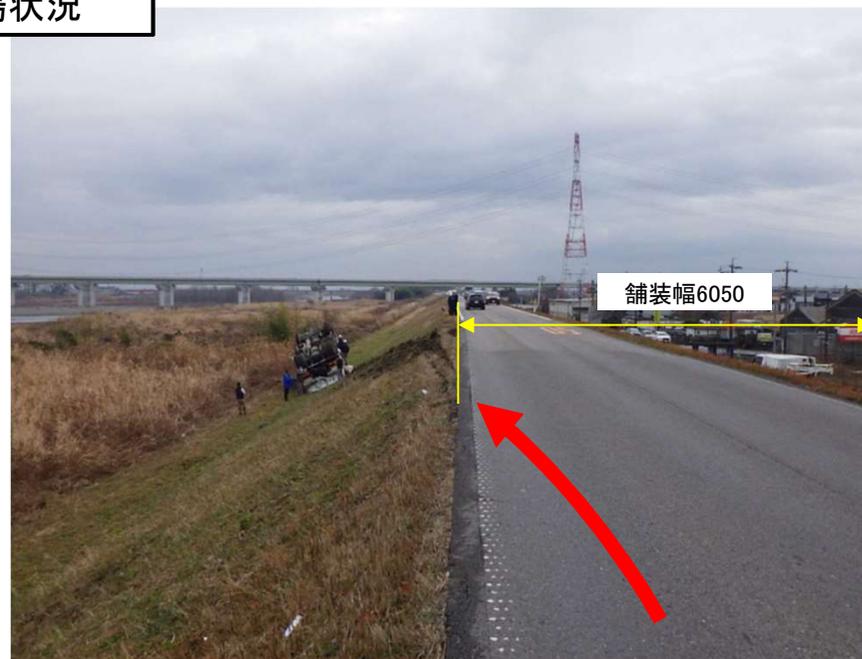
### 事故現場状況

残土処理場へダンプトラック(10t)で土砂を運搬中、路肩に寄りすぎたため脱輪し、堤防道路から川側へ転落横転した。

・車幅を見誤り路肩に寄りすぎたため脱輪し転落した。

【被害状況】 業者物損 ダンプトラック(10t)破損 堤防損傷

・運搬経路上の危険箇所を通行する場合には、徐行する。特に大型同士のすれ違いの場合は手前で停止する。  
・当該事故箇所を通行しないよう、運搬経路を変更する。  
・危険予知ミーティング時に、運搬経路及び危険個所の再確認、指導する。
