平成28年度に建設工事で発生した事故事例（建設機械による事故）

平成29年度に建設工事で発生した事故事例（土砂落下による道路封鎖）

令和3年度に建設工事で発生した事故事例（建設機械事故）

令和4年度に建設工事で発生した事故事例（埋設物事故）

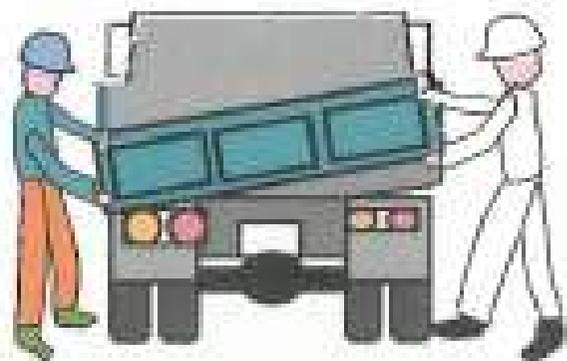
共同作業者

2tダンプトラックに積載した土砂の荷下時に、作業員二人でダンプトラック後方のアオリを取り外そうとしたところ、バランスを崩し、アオリが左すねに落ち負傷

- ・作業手順にない作業を本人だけの判断で行った
- ・共同作業者はアオリの取り外し経験がなかった（最初にバランスを崩した）

想定外の重さにバランスを崩す

- ・作業手順書を整備・共有し、手順確認と危険防止を図る
- ・作業初心者には、経験者が指導の上、作業にあたらせる

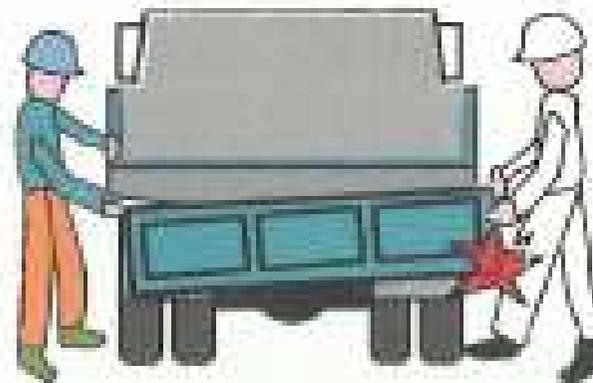
被災者

被災者もバランスを崩して、左足すね部にアオリが落下

被害状況: 左足すね部の裂傷、休業なし

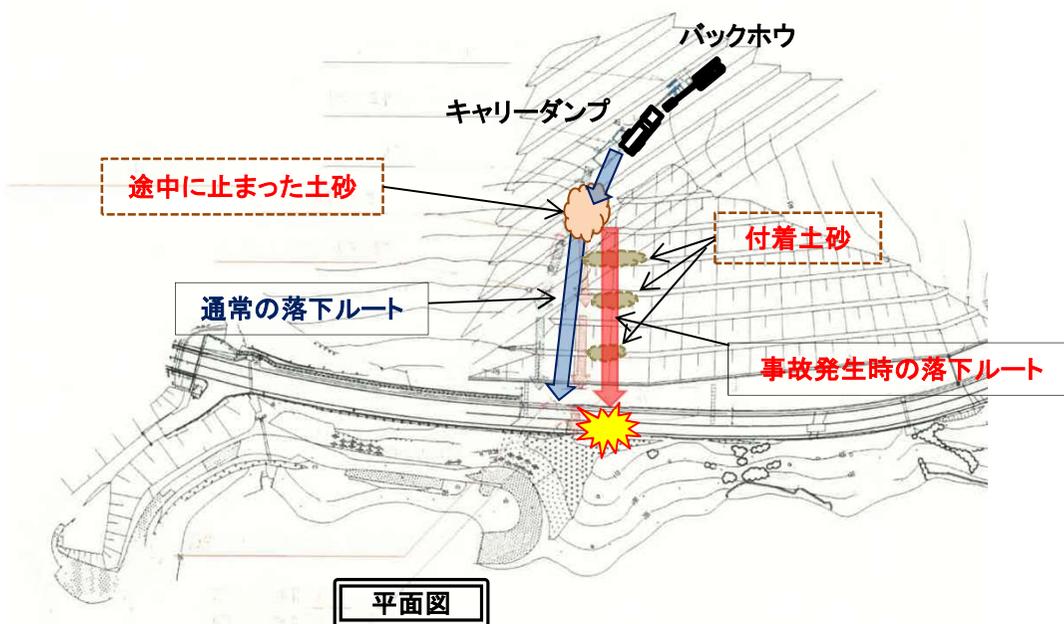
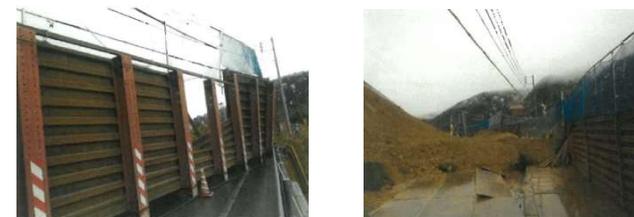
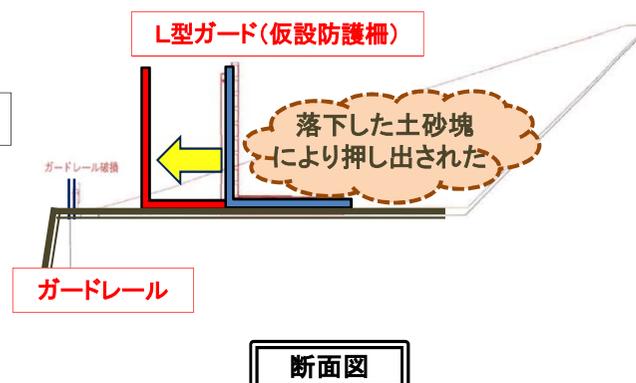
地すべり対策事業の排土工事をバックホウで掘削、キャリアダンプで運搬し、自然斜面上から掘削土を落下させていた。隣接するコンクリート吹付法面上には、昨年の作業による土砂が付着しており、降雨の影響で流動しやすくなっていた。作業当日は、自然斜面途中で土砂が止まっており、コンクリート吹付法面上に落下した土砂の重みで、付着していた土砂と土砂塊になって一気に流れ出て道路を封鎖した、また仮設防護柵、ガードレールを損壊した。

- ・自然に法尻まで落下するものと経験的な想定で判断していた
- ・斜面途中で土砂が堆積していたことも確認していたが、問題ないと判断していた
- ・コンクリート吹付法面上に付着していた土砂が降雨の影響で流動しやすくなっていた
- ・斜面途中の堆積土、付着土を除去しなかった

被害状況: 道路全面封鎖(封鎖による孤立は無し)、仮設防護柵・ガードレールの損壊

- ・作業一時中断の今の基準である時間10mmに、連続雨量50mmを加える
- ・土砂は自然斜面方向へ落下させる
- ・落下させる自然斜面部は、できる限り溝状に掘削し、溜まった土砂は随時除去する
- ・土砂落下部の窪地を拡大するとともに、堆積土砂は搬出し、絶えず半分以上の土砂容量を確保する

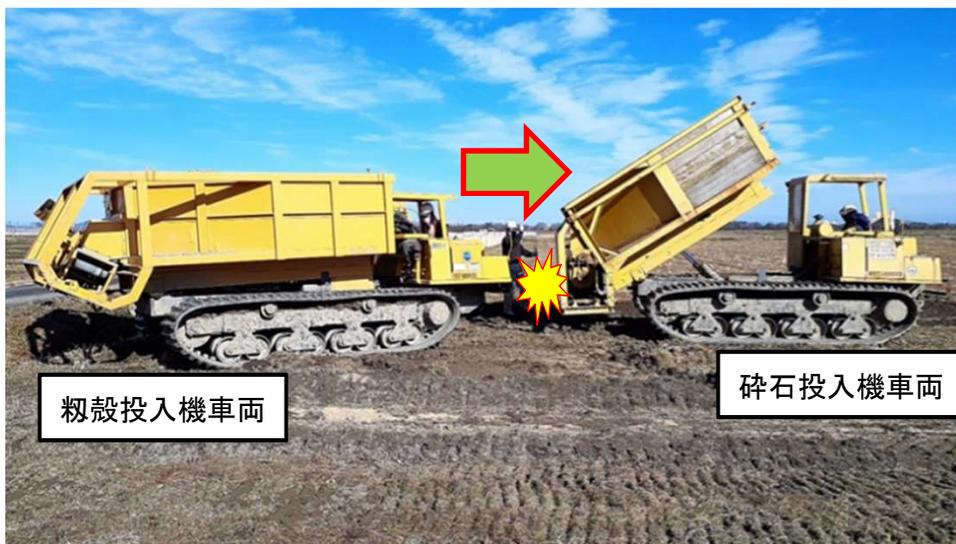
事故現場状況写真

水田ほ場の暗渠排水工事において、碎石用投入機車両が、ほ場端部で碎石投入後停止していたところ、後続車の粃殻用投入機車両が接触し、碎石用投入機車両運転手が追突により受傷した。

・粃殻用投入機車両運転手は、作業の慣れから合図者の合図をよく確認せずに漫然と機械車両を前進させた。

・合図者は、これまで腕振のみの合図であったが、視認性等を高めるため手旗及びホイッスル使用により合図する。
・本事故の事例を踏まえた安全教育を実施する。

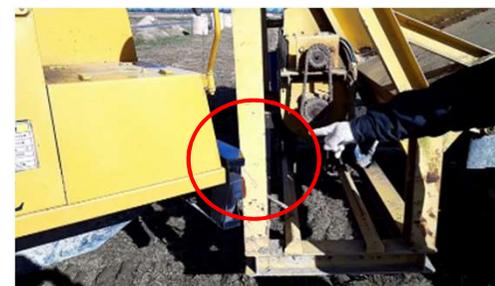
接触箇所

【被害状況】 業者人身 男1人 頸椎捻挫(全治2週間)

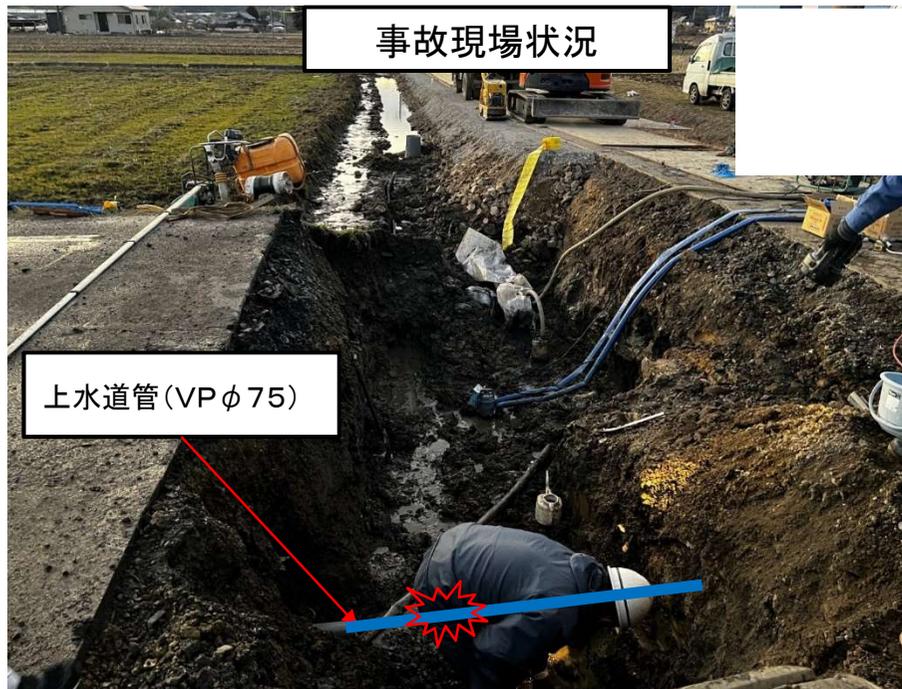
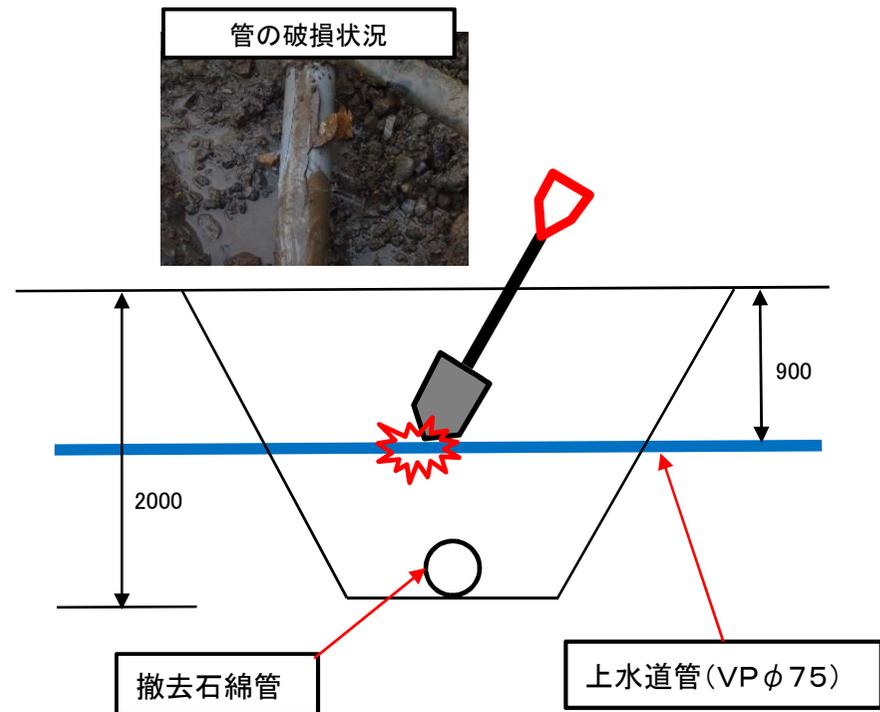
石綿管撤去作業に先立ち、石綿管の上を横断する上水道管(VP管φ75mm)を保護するため、付近の土砂を人力で掘削していたところ、剣スコップ(丸型)の先端部が水道管に接触し管が損傷し漏水した。

・水道管付近の土砂を人力にて管頂部を出し管横の土砂を剣スコップにて撤去していた際に、作業員の不注意により剣スコップの先端部で水道管に衝撃を与えたことが原因。

【被害状況】 公衆物損 2軒断水 5時間25分

・埋設物の周囲では、埋設物が完全に露出するまで手掘りを原則とし、スコップが直接、埋設物に触れないよう慎重に行うこと。
