平成29年度に建設工事で発生した事故事例（飛来物・落下物による事故）

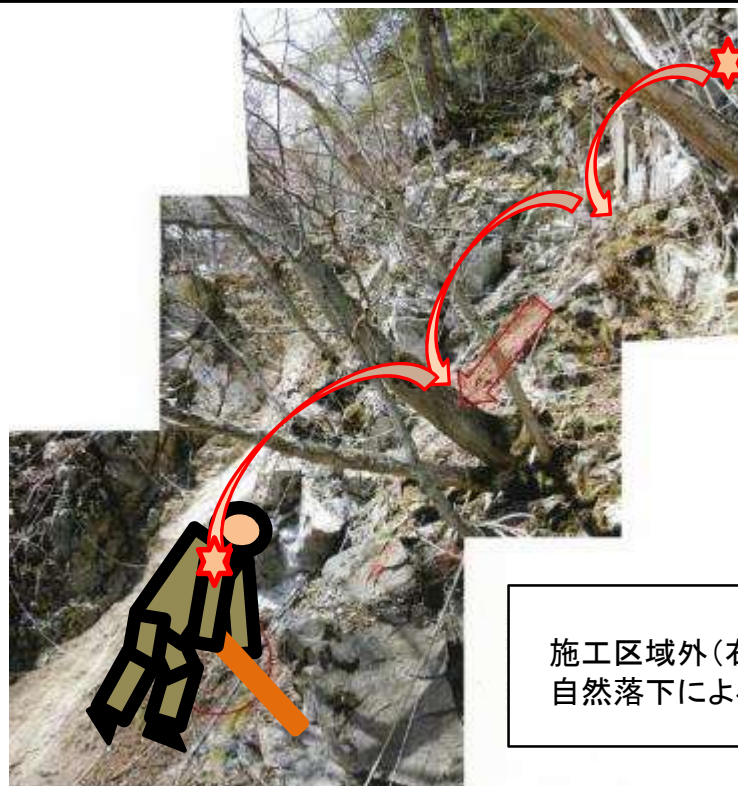
落石対策工事としてロープネット工のアンカー削孔作業を行っていた作業員が、上部からの落石に当たり、右肩を負傷した。

・落石が集まるような窪んだ場所で、作業直上部作業箇所上部だけでなく広範囲での落石対策がなされてなかった

施工区域外(右上部からと推測される)からの自然落下による落石により負傷

・落石発生の可能性が高い箇所に、スロープネットを追加設置する。
・親綱が地山と接触する箇所には、擦れによる落石を防ぐため単管などで対策を講じる
・落石が集まると思われる箇所または作業予定上部に、簡易な落石防護柵を設置する

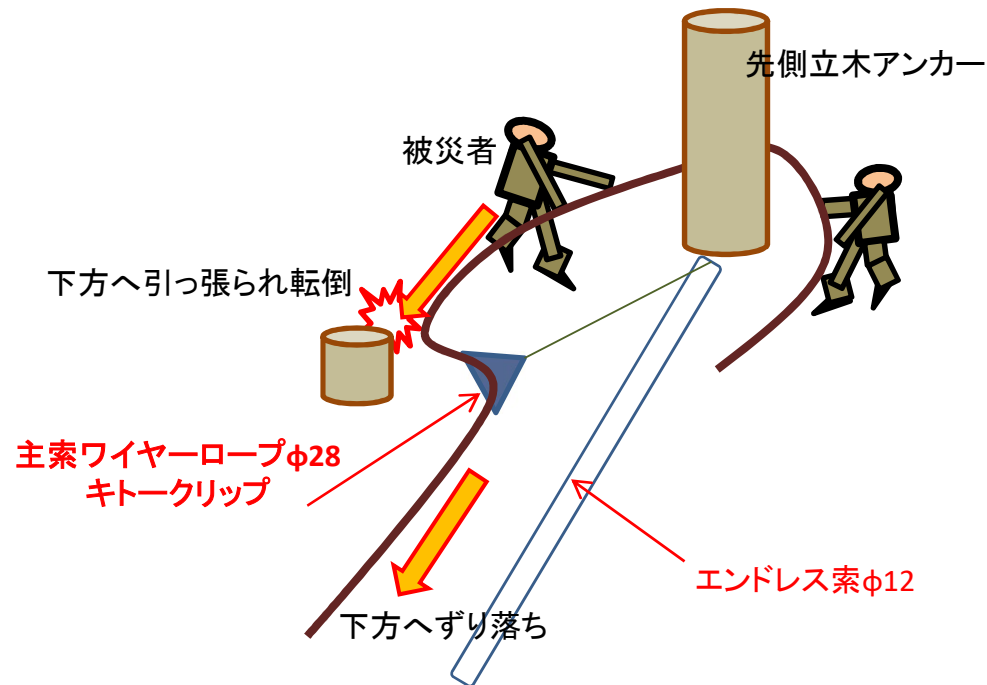
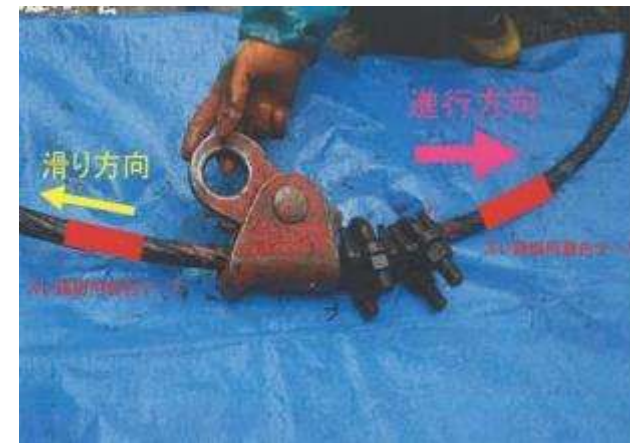
改善対策

主索ワイヤーロープが脱落しないために設置していた索道運搬用仮固定金具（キトクリップ）内から主索ワイヤーロープが下方にずり落ち、ワイヤーロープを持っていた作業員が引っ張られ転倒し、下方の木株に当たり左肩と右膝をぶつけ負傷した。

・複数の要因により、主索ワイヤーロープに過度の回転応力が加わり、キトクリップフックのワイヤーロープへの負荷に緩みが生じ、ワイヤーロープが自重により下方へ滑り抜けた

・キトクリップの締め付け具合を十分に点検したうえで、運搬作業時には主索ワイヤーロープの滑り止め対策として、キトクリップ上部の主索ワイヤーロープに主索用クリップ2個を固定設置し、滑り抜けを防止する
 ・キトクリップの前後にあたる主索ワイヤーロープに、着色テープを巻くことにより、運搬作業中の主索ワイヤーロープとキトクリップとの位置のズレを監視者配置のうえ目視で確認する

- ・主索用クリップで固定
- ・着色テープを巻く

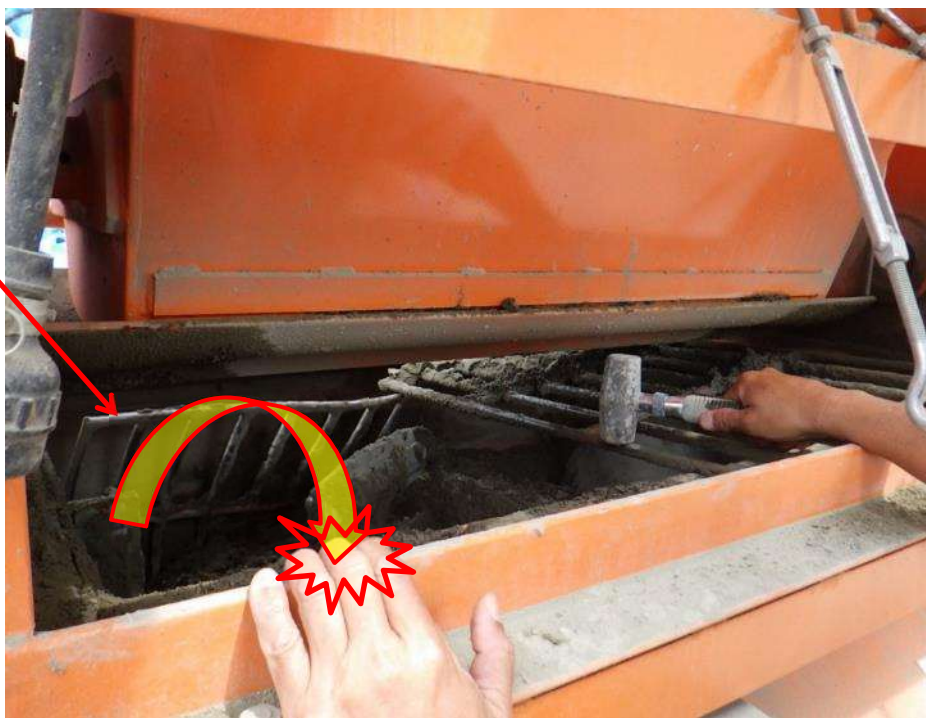
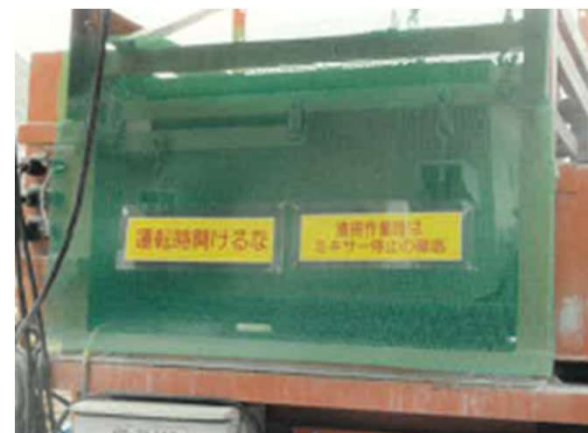
スリット枠

法枠吹付の作業時において、吹付プラント計量器のミキサー上部に設置されたスリット枠（約8kg）に投入された砂が詰まったため、砂を落とそうとハンマーで叩いたところ、スリット枠がミキサー内に落下し、回転羽根に引き込まれ回転した後、再び引き上げられ落下し、開口部に添えていた左手の中指先端に当たり負傷した。

- ・ミキサーを停止させずに清掃作業を行った

- ・異常時には機械を停止してから処置を行う
- ・ミキサー開口部を防護ネットで塞ぎ、「運転時開けるな」「清掃作業時はミキサー停止の徹底」との注意喚起を掲示

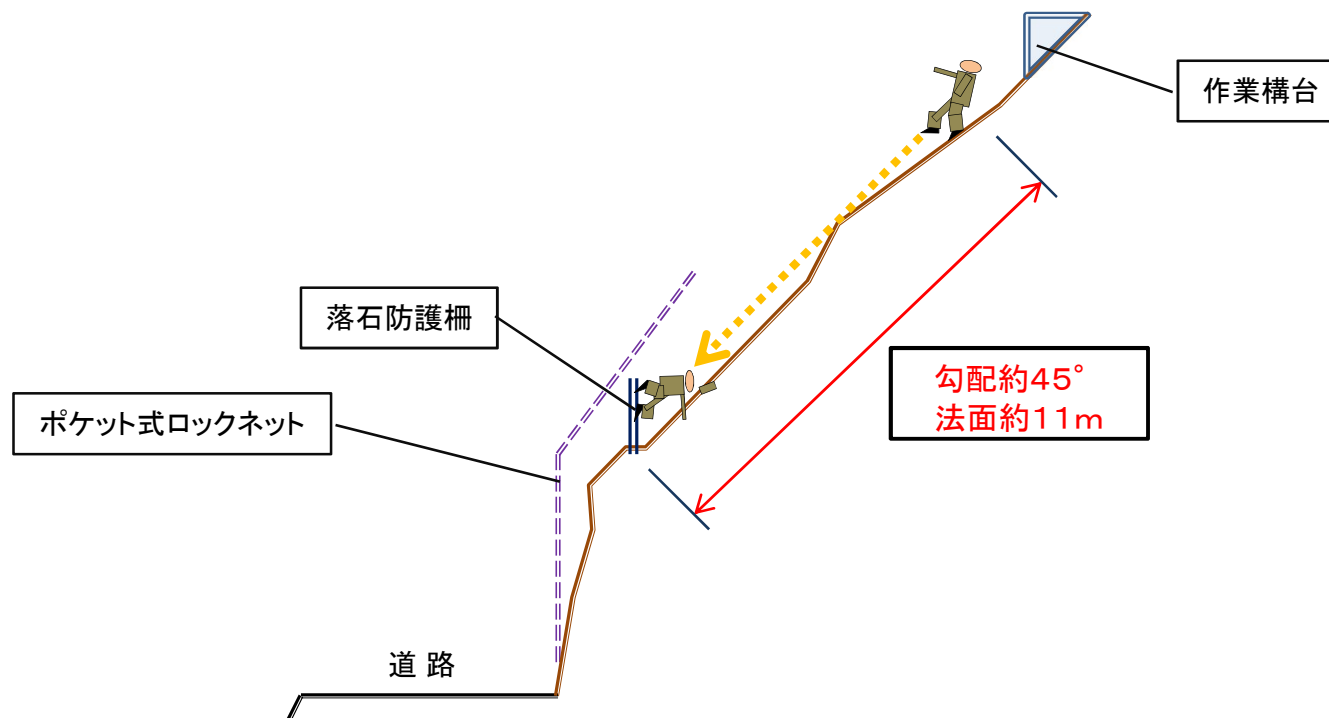
ロープ伏工において、段階確認終了後、モノレールに乗るため作業構台に移動中、足を滑らせ、勾配約45°の法面を約11m滑り落ちたが、既設の落石防護柵で止まり、下方道路への転落は免れた。

- ・移動動線に作業通路用ロープが未設置で、安全带を使用していなかった
- ・急斜面で足場が悪い状態にも関わらず、ステップ等が設置されていなかった
- ・書類を持ち、片手が塞がっており、不安定な体制で移動していた
- ・すべり止め長靴を着用していなかった

- ・各作業現場まで作業通路用ロープを追加して設置する
- ・安全带の使用を徹底する
- ・足場の悪い箇所には、地山を削りステップを設ける
- ・急斜面では、両手を空けた状態で移動する
- ・すべり止め長靴等を着用する

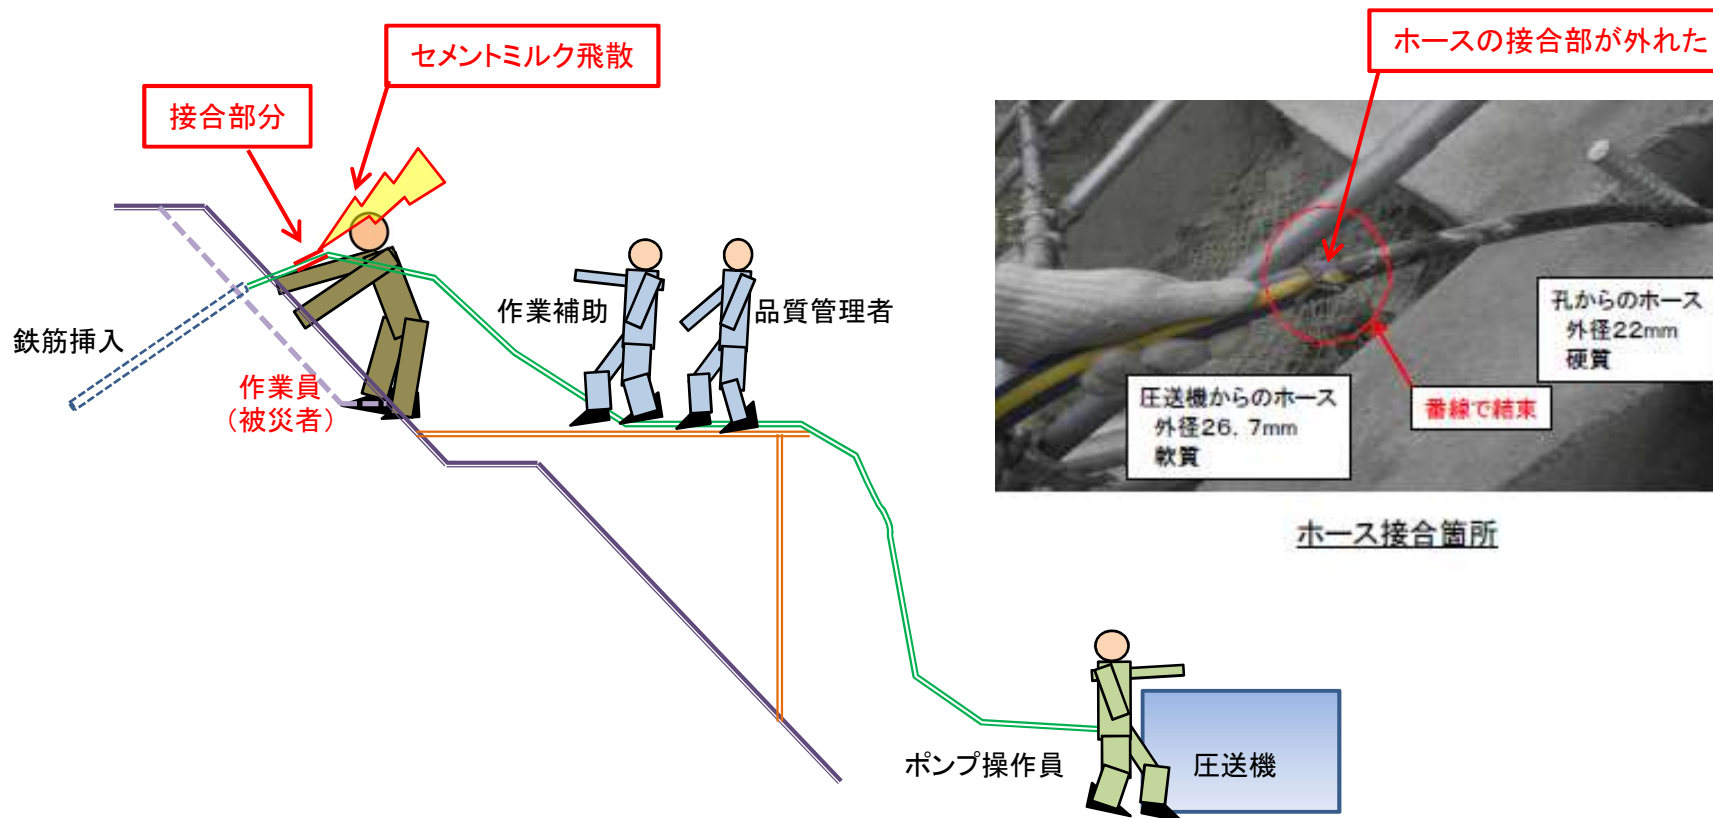
法面の鉄筋挿入工において、セメントミルクの注入作業時に圧送機側ホースと削孔側ホースの接合部分が外れ、注入作業を行っていた作業員の顔に飛散したセメントミルクがかかり、目に入って負傷した。

- ・作業の慣れから、作業員が保護メガネを装着していなかった
- ・接合部分のホース結合が確実になされていなかった

- ・保護メガネ装着の徹底
- ・作業員同士の安全対策に関する声掛け
- ・ホース結合を金具を使用する方法に変更、飛散防止袋の装着

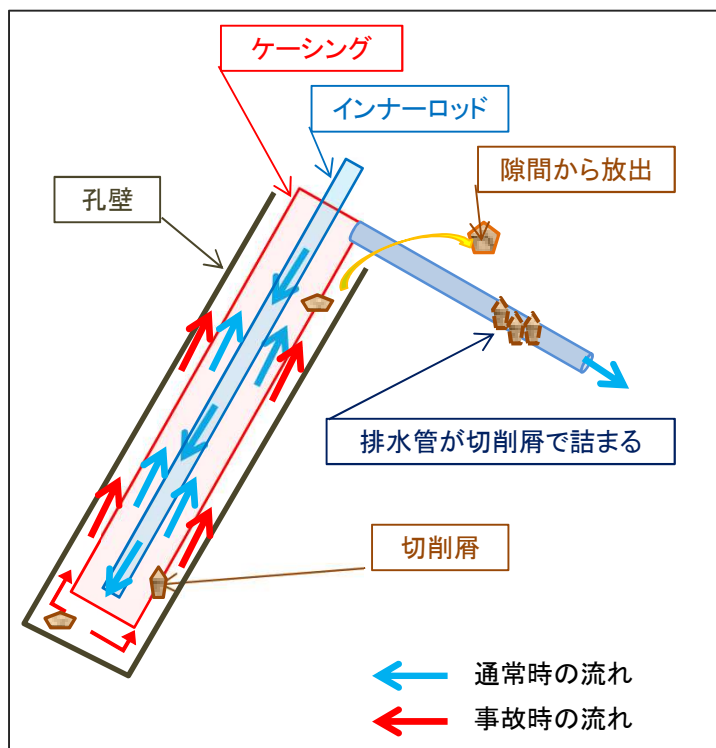
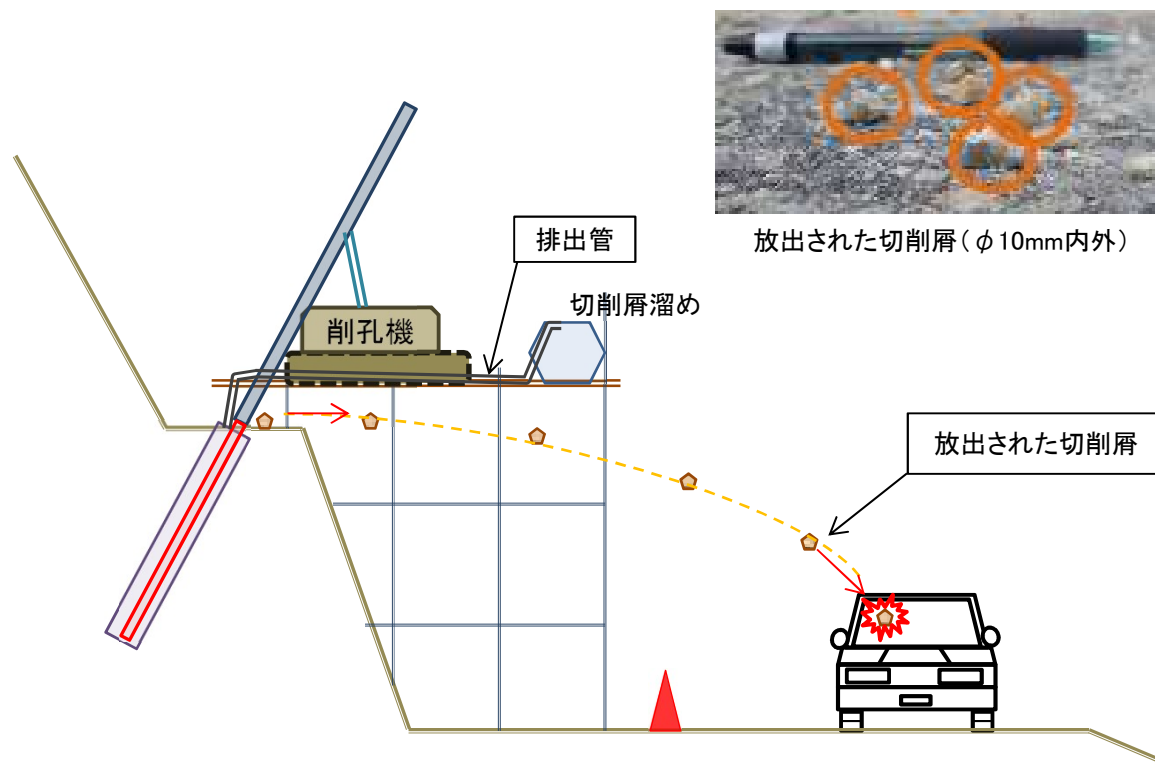
拡大図

ルートパイル工(地山補強工)を施工中、削孔完了後の孔内洗浄のため、手動操作により送水ポンプから圧力水を注入したところ、通常、切削屑を含んだ圧力水はインナーロッドに接続された排出管から切削屑溜めへ放出されるが、排出管が詰まっていたため、本来の吐出先ではないケーシングと孔壁との隙間から切削屑が放出され、隣接する県道を通りかかった一般車両に当たり、フロントガラスが損傷した。

・切削屑が排出管内に留まって詰まりを起こしている状態のまま圧力をかけた

・排出管内が切削屑で詰まる可能性を考慮し、徐々に加圧して、詰まりがないことを確認しながら作業を行う
 ・万一の噴出。飛散に備え、削孔開口部及び足場の道路側に飛散防止シートを設置する

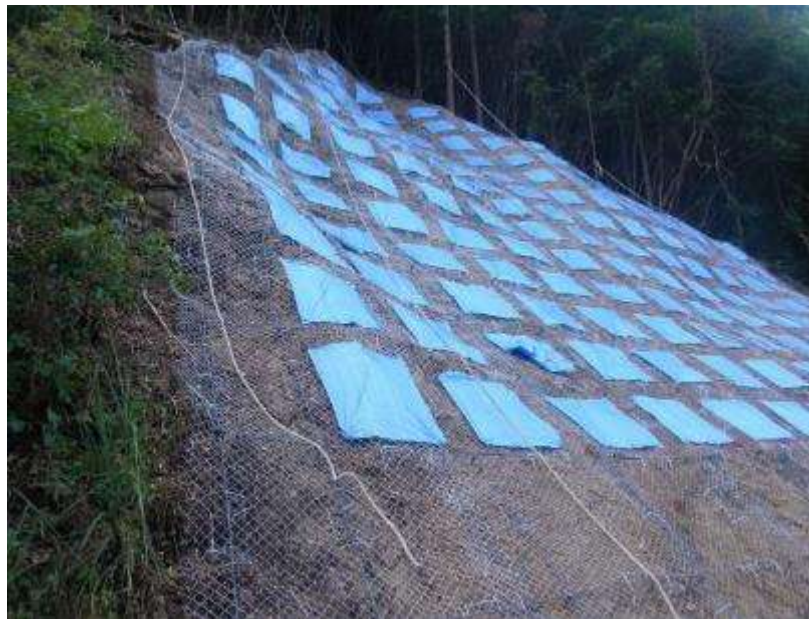
【作業概要】

- ・熱中症予防管理者を選任せず、適切な管理体制の確保及び作業員の監視を怠った
- ・猛暑の中、午後は1時間40分以上作業を継続していた

簡易吹付法砕工の砕内養生としてブルーシートの設置
現場の外気温は38℃（15時時点）

- ・熱中症予防管理者を選任し、管理体制を整える
- ・1時間に10程度の休憩と水分、塩分補給を行う
- ・暑さ指数計を設置し、暑さ指数による熱中症対策を行う
- ・KYミーティング等で作業員の健康状態を十分に把握する

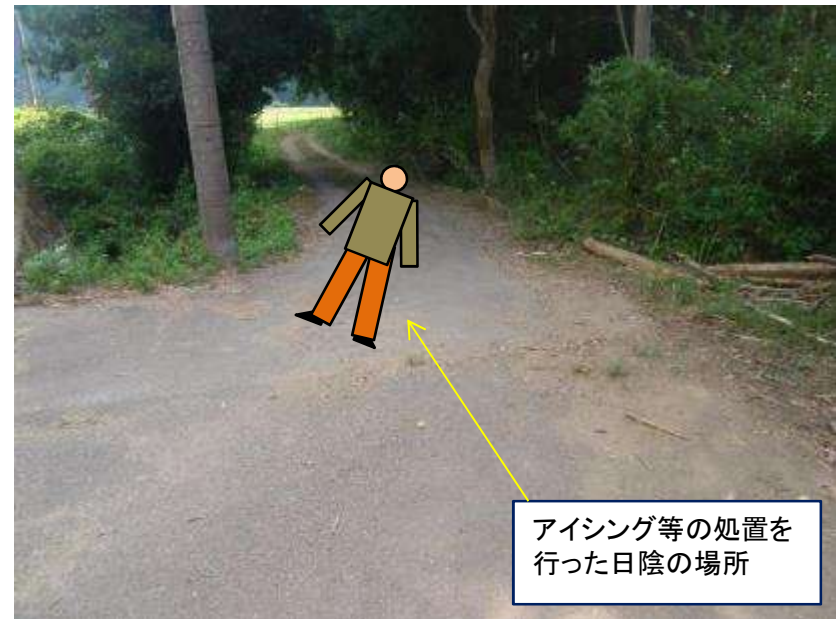
【休憩場所】

現場付近の木陰に椅子を設置
作業時は腰袋に飲み物を携帯させていた

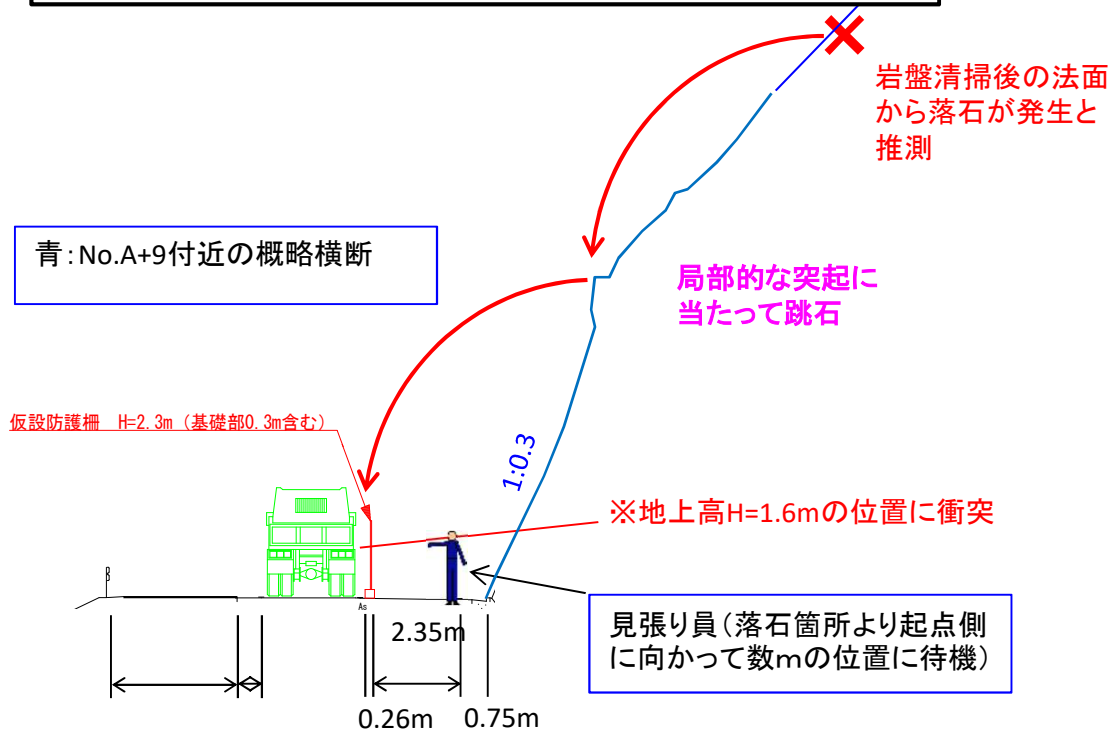
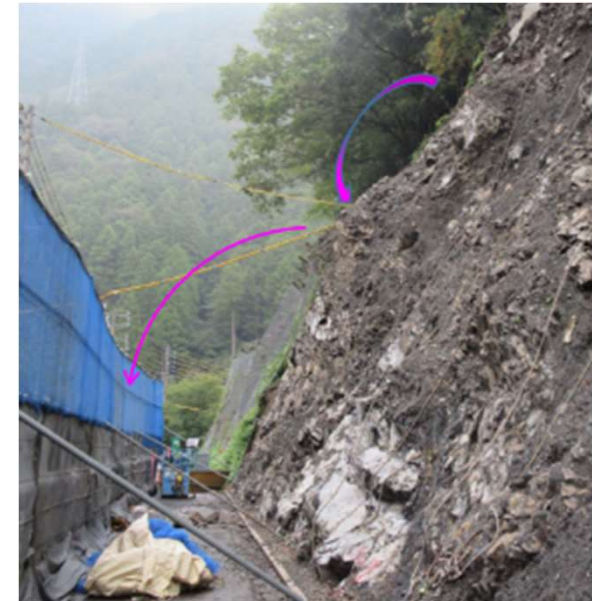
法面工事において、国道を片側交互通行規制しながら、老朽化した落石防護網及び吹付モルタルを撤去し、法面に親網を追加設置する作業をしていたところ、落石が発生し、仮設落石防護柵を越えて、走行中のダンプを直撃し損傷させた。

現場条件から落石の跳躍量を推定し仮設防護柵高を決めていたが、落石が法面上の局部的な突起により想定外の跳躍をしたため、落石がこれを越えてしまった。また、法面作業内容に応じた通行車両への対応（一時通行止め、作業休止）の必要性について認識が不足していたうえ、落石発生時の現認者がいない等見張員の配置も適切でなかった。

- ・仮設落石防護柵高 $h=2\text{m}$ から $h=4\text{m}$ に嵩上げし、ネットも強化する。
- ・きめ細かいKY活動を行い、落石発生の恐れがある作業時には、作業中断又は一時的通行規制の必要性を周知徹底する。
- ・作業全体を見渡せる位置に見張員を追加する。

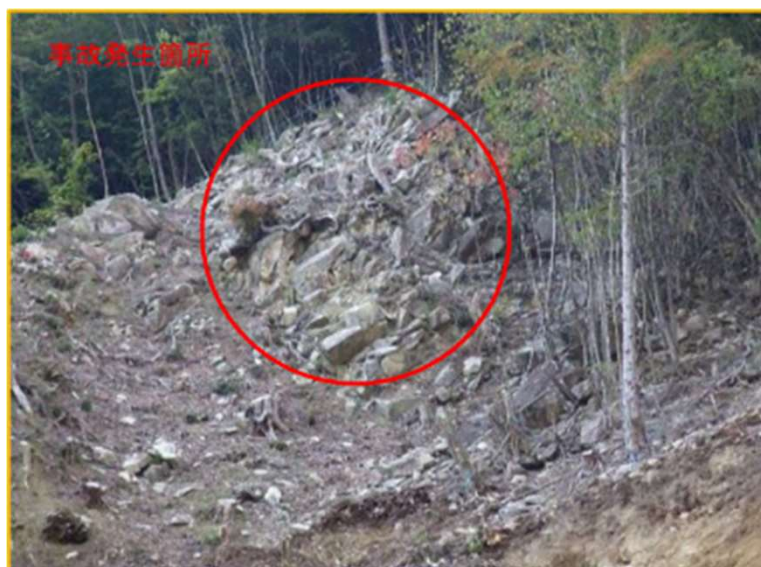
事故現場状況写真

被災作業員が林道法面上部斜面上の岩塊に絡まった根を除去するため、ノコギリ鎌を使用し根を切断しようとしたが、ノコギリ鎌が滑り左手の親指付け根内側を負傷した。

- ・木、根等の切断作業時は皮手袋を使用することになっていたが、被災作業員は、作業性を優先し、ナイロン製手袋を着用したまま作業を行った。
- ・被災作業員がノコギリ鎌での切断作業時に、木の根に鎌の掛かりが浅い状態で、不用意に切断しようとしたため、鎌が上滑りし自らの手に当たった。

- ・作業内容に適した装備品（この場合は皮手袋）の着用の徹底。
- ・現場代理人は、作業員が装備品を正しく着用していることを確認する。また、作業中の着用状況を確認する。
- ・毎朝のミーティング時に、全員で安全作業上注意が必要な事項を確認する。

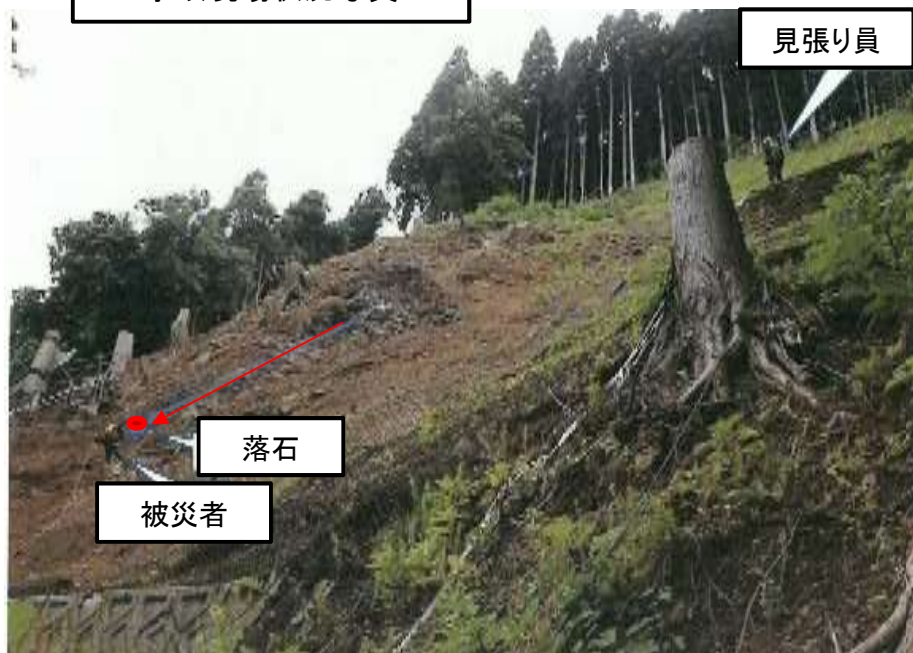
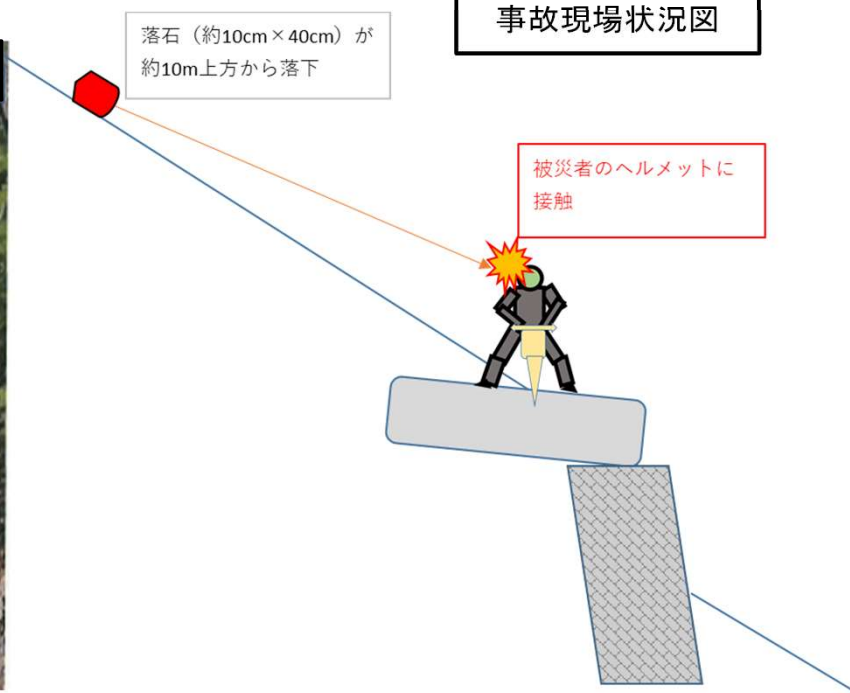
事故現場状況写真

山腹斜面にて、既設ブロック積の取壊し作業を行っていた作業員に、斜面上方からの落石が当たり負傷した。

・斜面上部に岩塊を破砕した箇所があり、落石の可能性があったが、作業着手前の現場安全確認が不十分であったため、今回の突発的に発生した落石に対して十分な対策が取られていなかった。

・落石危険箇所にスロープネットを設置する。
・作業箇所上部に仮設防護柵(H=2.0m)を設置する。
・地面と親綱の接触による落石を防止するための対策を講じる。

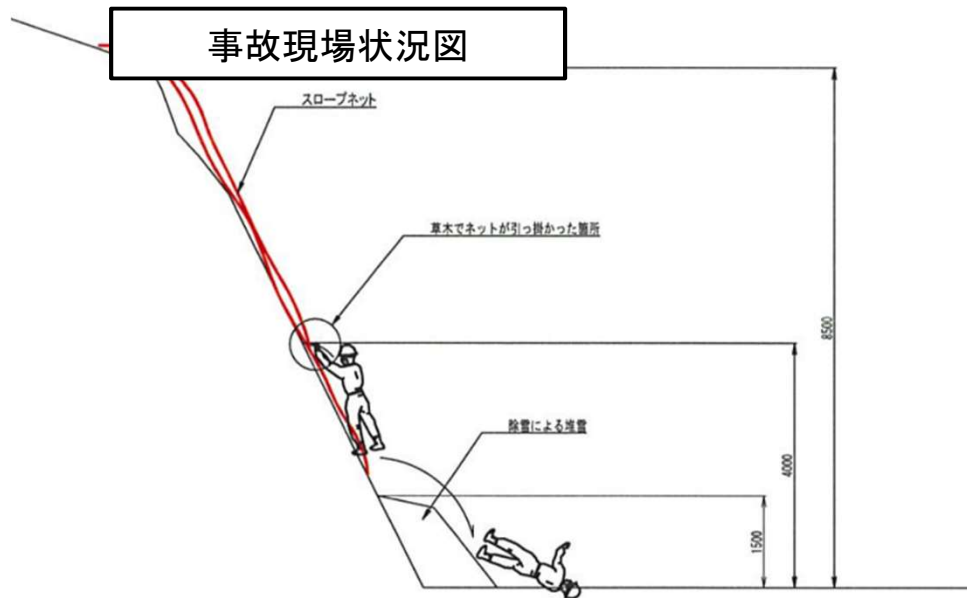
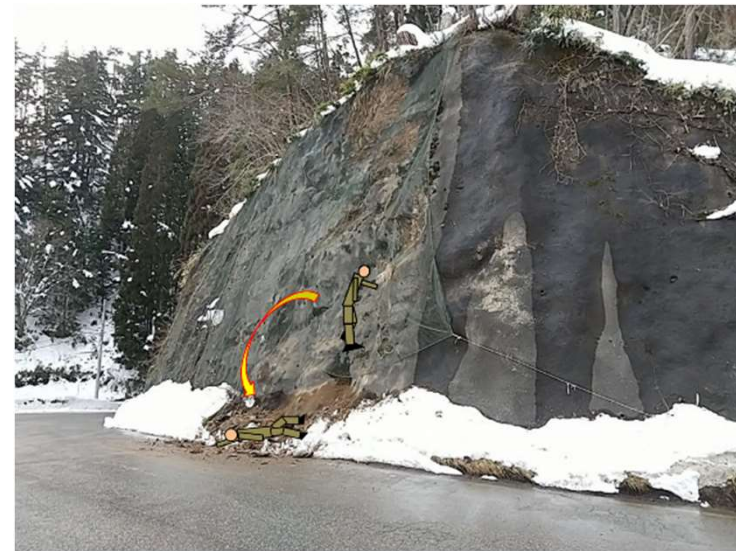
事故現場状況写真

道路法面にスロープネットを増設する作業において、法面上部から垂らしたネットが、地上4m程の位置の枝に引っ掛ったため、被災者は、それを除去するために除雪により堆雪した雪塊(H=1.5m)を足場にしてネットを少しよじ登ったところで、手足が滑り背面から道路上に転倒し負傷したものの。

- ・現場には親綱があり、法面上部にはフルハーネスの安全帯を装備した作業員がいたにも関わらず、被災者は転落防止の措置を怠ったうえ、独断で、既設ロープネットをよじ登った。
- ・現場の状況が変化した場合、作業手順の変更の有無について、作業責任者に報告すべきであったが、被災者はこれを怠った。
- ・想定外の事象が発生しうる現場であったが、臨機に対応できる資機材(昇降用梯子等)の準備が不十分であった。

- ・現場の状況が変化した場合、独断で作業を続けず、作業を一時中断し、作業手順の確認と見直しをしてから作業を再開するよう周知徹底する。
- ・高さが2メートル以上の箇所であって作業床を設けることが困難なところにおいては、昇降器具を用いるか、ロープ高所作業資格者によるロープ作業を徹底する。
- ・業務委託の緊急対応では出動車両に安全備品(梯子、ロープ等)を常備する。

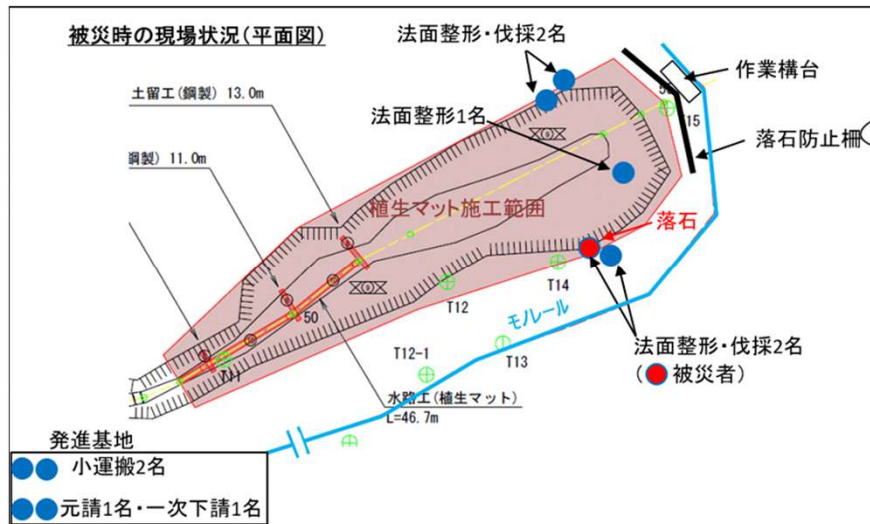
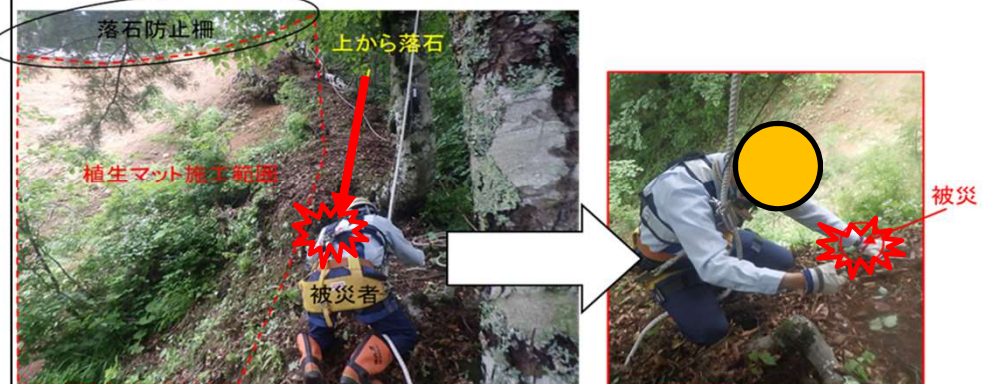
事故現場状況

植生マット施工範囲の法肩部において、手鎌で伐採作業をしていたところ、施工範囲外からの落石（10cm程度）が左手首に当たり負傷した。

- ・地山点検を実施していた範囲より上を獣が往来したことにより、緩んだ地山から落石が発生した可能性が高い。

- ・法肩部の落石防護対策ネットを設置する。
- ・監視員を配置し落石等の危険がある場合、電子ホイッスルによる警告を行う。
- ・施工範囲外を含めた周辺斜面の転石・浮石の日常点検及び除去を行う。
- ・法肩部を覆う養生ネットを設置する。
- ・耐切創手袋を着用する。
