平成25年度に建設工事で発生した事故事例（地下埋設物損傷事故）

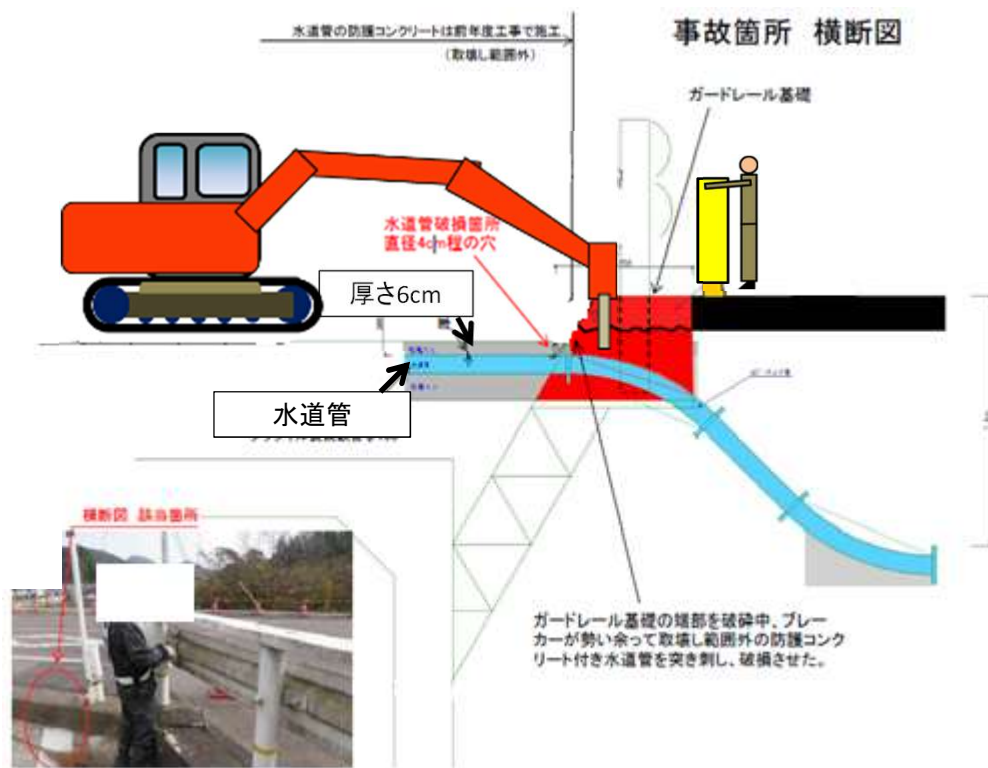
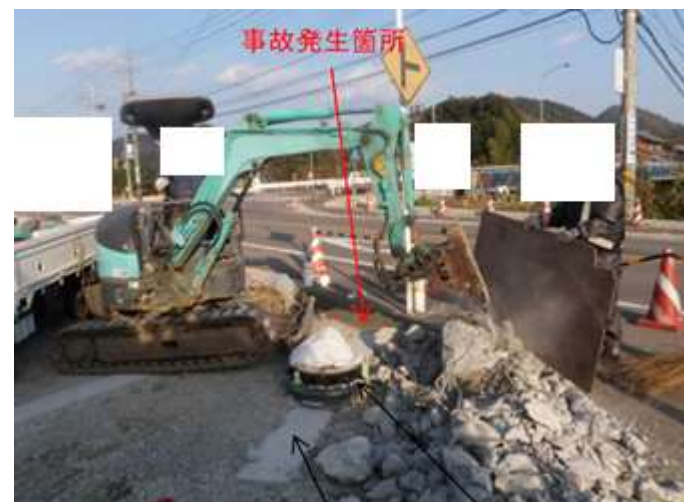
コンクリートブレーカー付きバックホウにてガードレール基礎を取り壊し中、ブレーカーが勢い余って露出していた上水道本管を防護コンクリートの上から突き破り、損傷させた。

防護コンクリートに覆われた水道管が施工範囲内にあるにもかかわらず、防護措置を取らなかった

被害状況: 17世帯約4時間断水。

防護措置(敷き鉄板等による養生)を行う

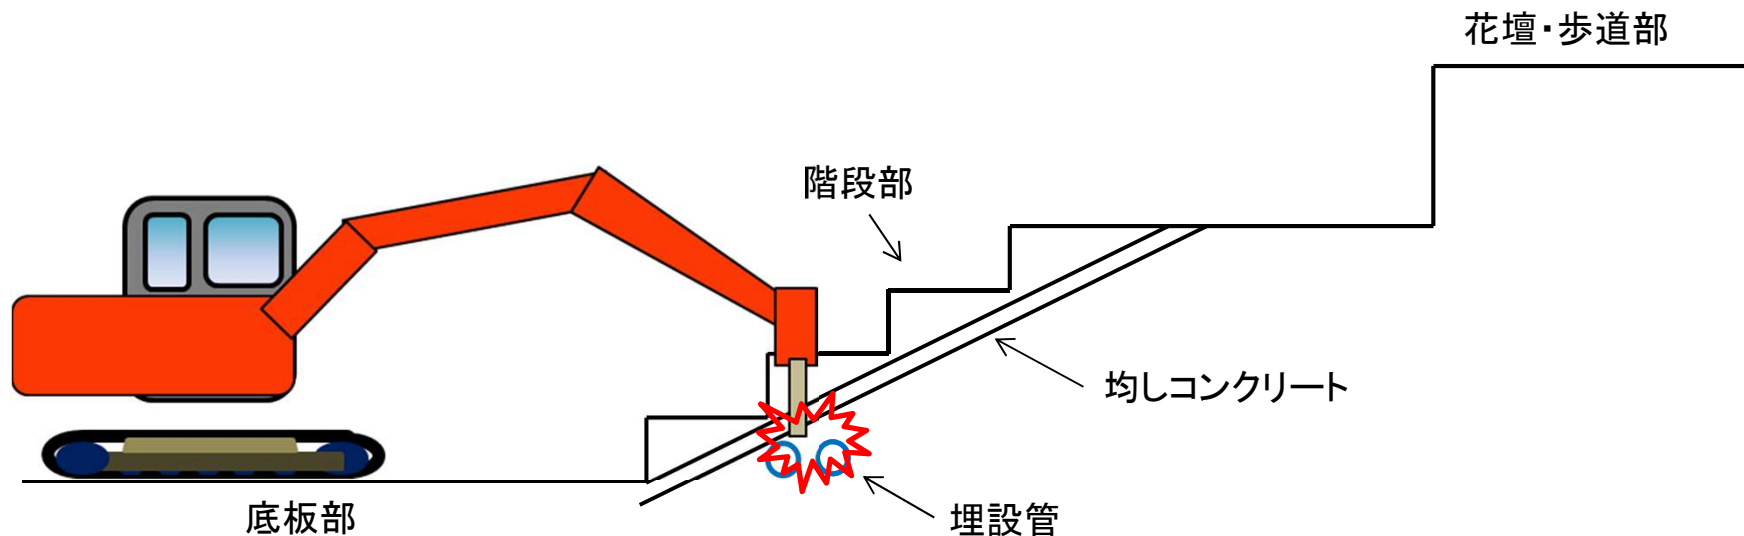
池を取り壊し、コンクリート殻をバックホウを使用して集積する作業中、管理者より電話回線が不通になっているという通報を受け、急ぎよ取壊した範囲を調査したところ、取壊したコンクリート殻の下から切断された電線2本を発見した

- ・管理図面に明記されている電線を見落としていた
- ・現地調査を怠った

被害状況: 2軒の電話回線が3時間半不通

- ・チェック体制の強化
- ・安全対策の徹底

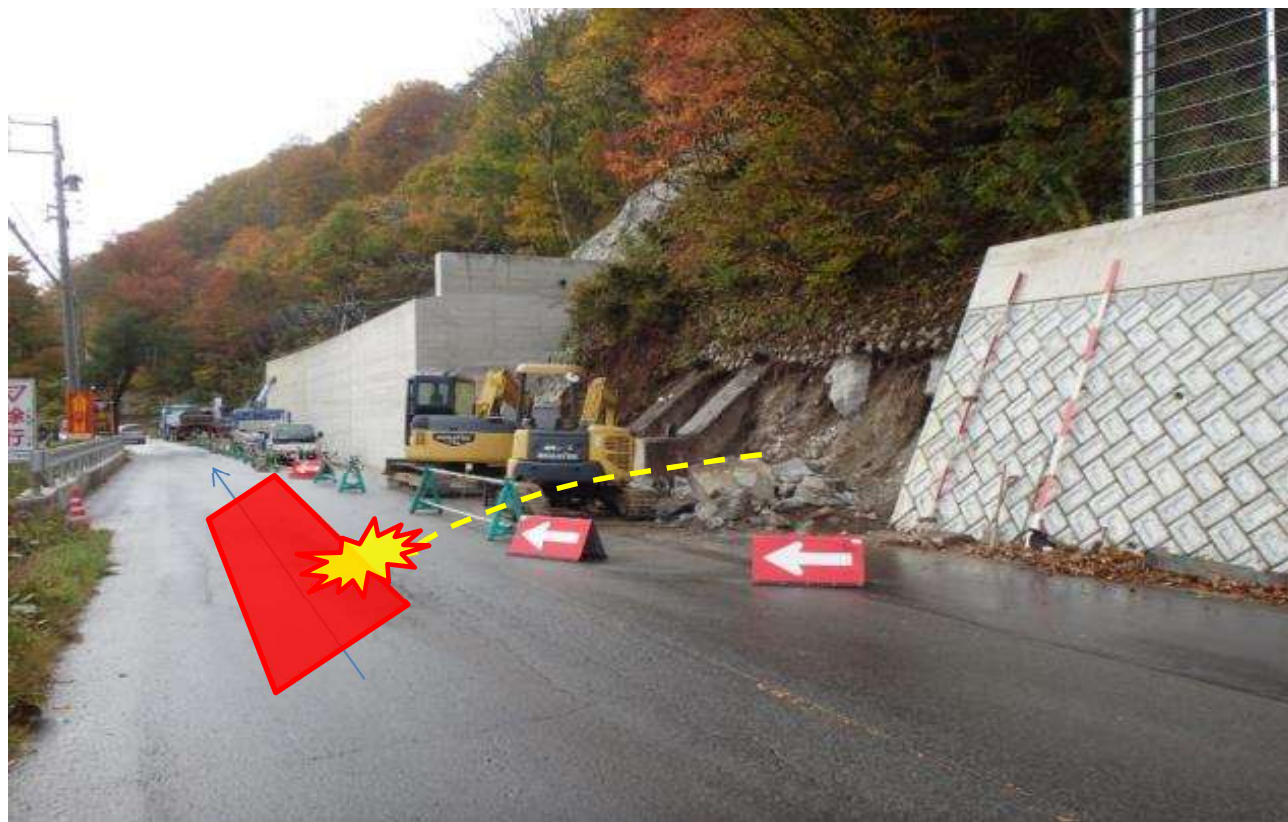
片側交互通行で交通解放して、既設雪崩防止柵の基礎コンクリートをブレーカで取り壊していたところ、飛散したコンクリート片が通行車両に当たり、損傷させた。

- ・飛散防止対策を怠った(柵等)
- ・通行車両の有無を確認しなかった

【被害状況】 通行車両に傷

- ・飛散防止対策として柵等を設置する
- ・監視員を配置し、通行車両が有る場合は作業を中断する

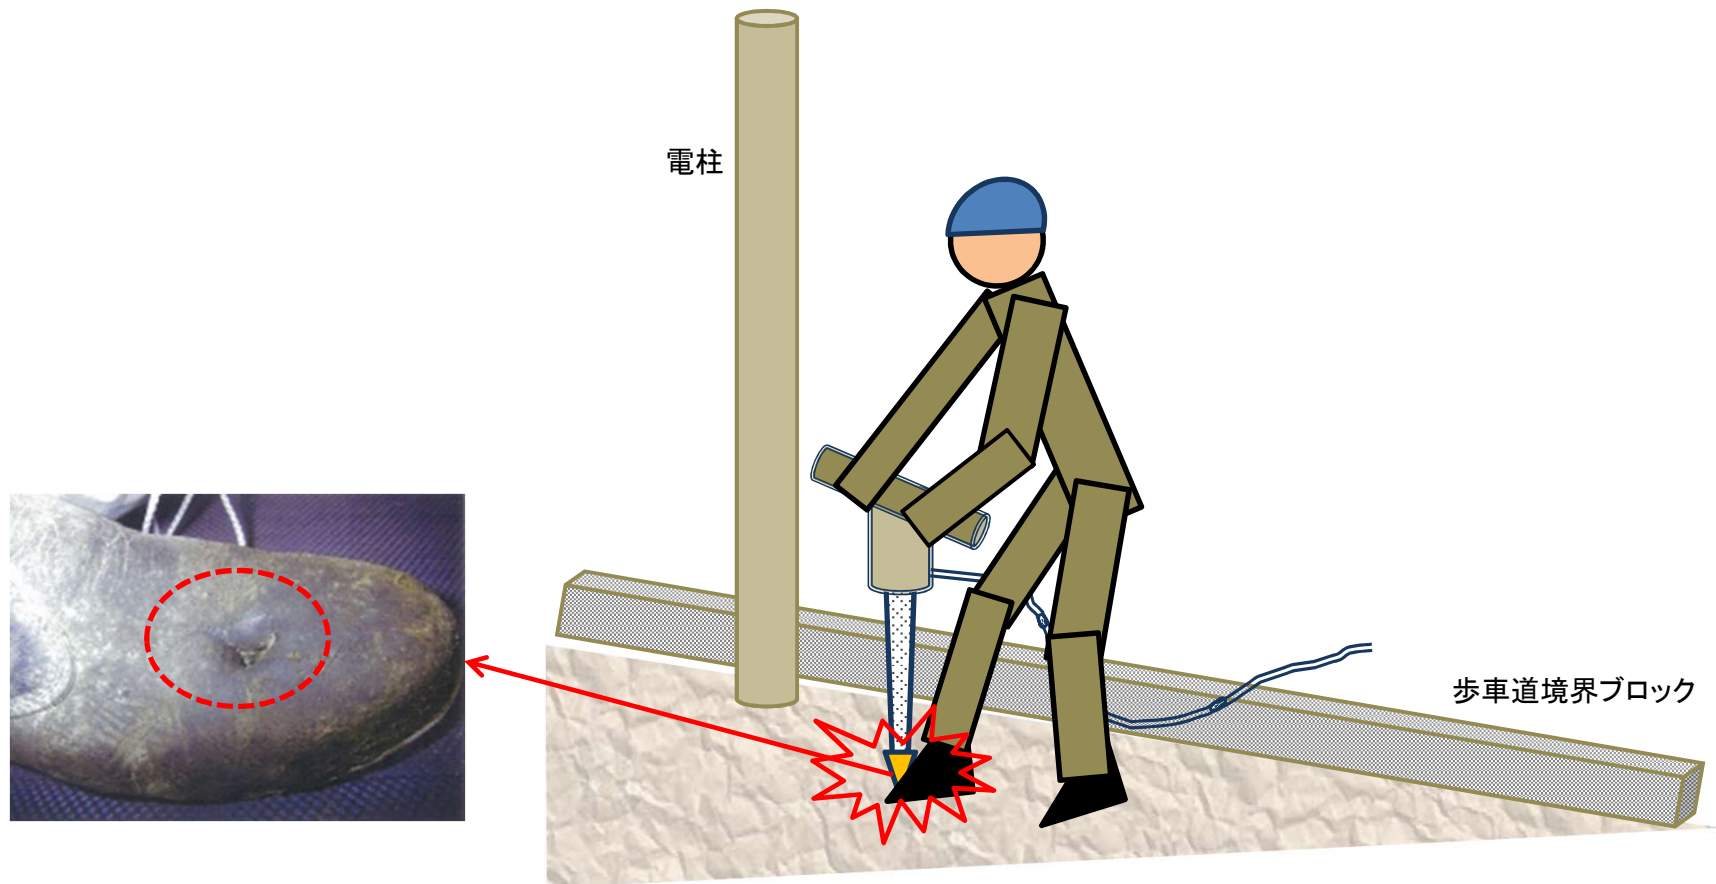
歩道・乗入部の舗装補修工事において、電柱周りの既設舗装を撤去するため、ブレーカーでハツリ作業を行っていたところ、誤って作業員本人の右足中指付け根付近に、ブレーカーの先端を落とし負傷した。

- ・慣れからくる雑な取扱いになっていた
- ・本人の不注意により手元が狂い操作を誤った

【被害状況】 右第3趾基節骨開放骨折(全治約6週間)

- ・安定した姿勢で研り作業を行うよう徹底する
- ・研り機のノミ先を研り箇所固定した後、操作するよう徹底する

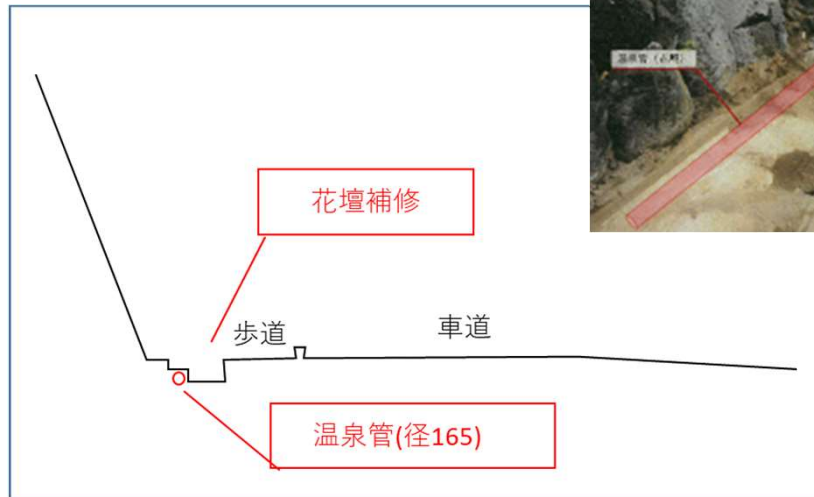
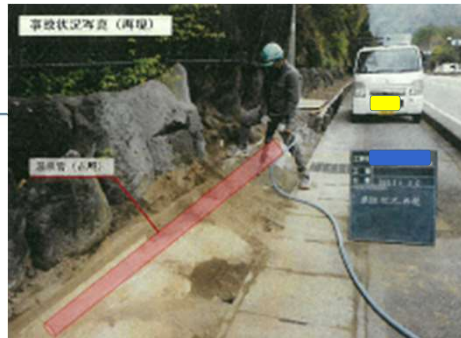
事故現場状況図

道路維持修繕業務において、道路路肩に設置されている花壇を補修するため、既設花壇内のコンクリートをブレーカーで取壊した際に、コンクリート直下の埋設管を破損させた。そのため、温泉が断水した。

・受注者は、花壇下の埋設管の存在について、全く想定しておらず、事前の調査、事故対策を怠った

【被害状況】公衆災害(公衆物損) 温泉管(径165)破損 断水時間4hr (断水による被害無し)

・掘削作業を行う場合は、事前に埋設物の調査を行う。
・埋設物が確認された場合は、「地下埋設物の事故防止マニュアル」に基づき、埋設物管理者立会いのもと試掘を行い、埋設位置を確認する。

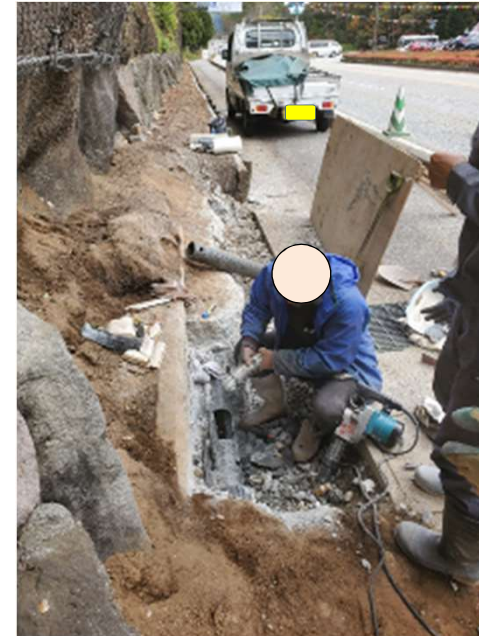
コンクリート下のごく浅いところに温泉管が設置されていた。

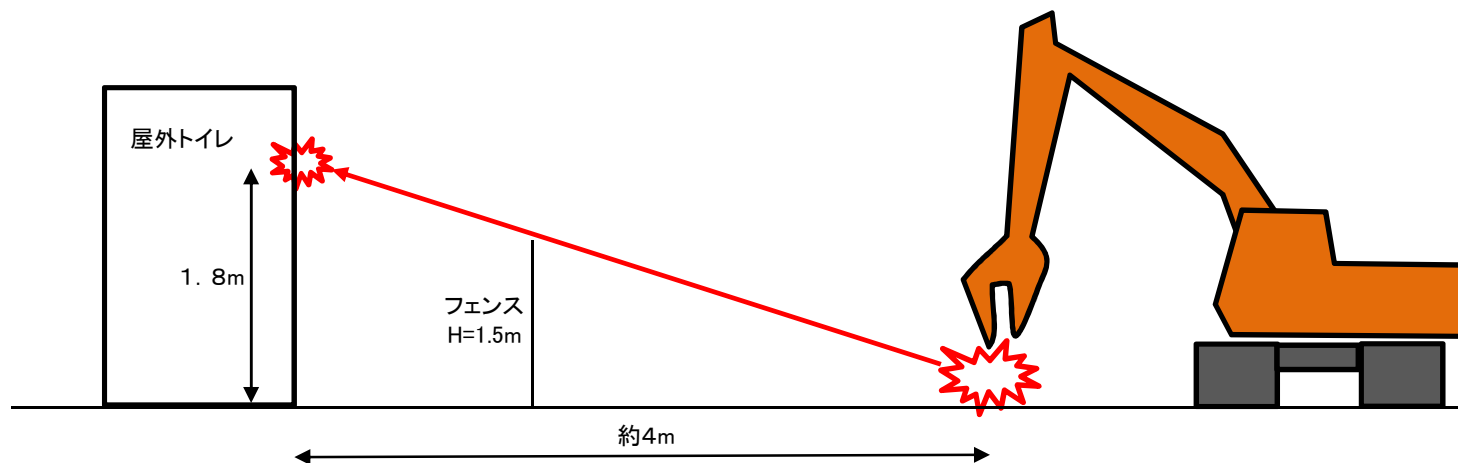
事故現場状況

コンクリート構造物を小割機付きバックホウ(0.7m³)で小割作業を行っていたところ破片が飛び、施工区域に隣接する屋外トイレ窓ガラス1枚を破損させた。

・作業による破片の飛散状況を安易に捉え、飛散防止対策を行わず作業を行ったため。

【被害状況】 公衆物損 トイレ窓破損

・一定の距離をとり地面より低い位置で作業する。
・小割機からブレーカーに変更するとともにその刃先の周囲には飛散防止用のカバーを取り付ける。
・屋外トイレと施工区域との間に高さ3mのメッシュシートを設置する。

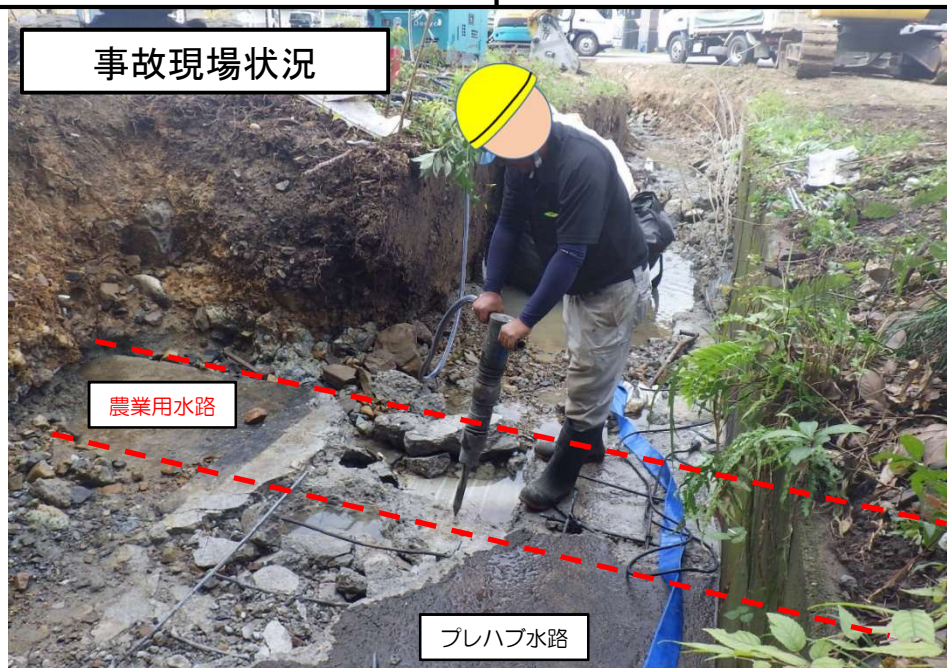
事故現場状況

護岸改修工事において、コンクリートブレーカーを用い、既設プレハブ水路の取り壊しを行ったところ、プレハブ水路の直下に埋設されていた農業用水管を破損した。

着工時の打ち合わせで、管があることは認識していたが、管理者の立ち合いなしに作業を行ったこと、管の構造や深さについての確認が不十分で、慎重さを欠いた作業を行った。

【被害状況】 公衆物損 農業用水管破損

埋設物付近での施工を行う際には、事前に発注者及び埋設物の管理者に埋設物の構造や深さ、施工方法を確認するとともに、施工時には埋設物の管理者に立ち合いを求める。

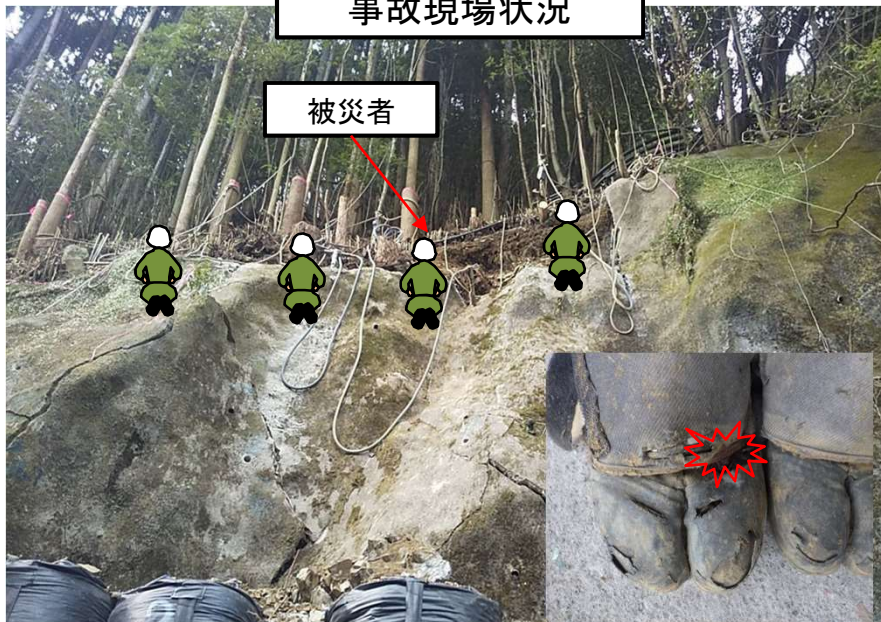
事故現場状況

既設モルタル取壊し作業中、エアーブレーカーを移動するため一度置いた際に、先端(ノミ)がモルタル上を滑り咄嗟にレバーを握ったことから、ブレーカーが作動した状態で右足に落下し、右足親指つけ根を負傷した。

・ブレーカーの作動レバーに触れたまま移動したため、ブレーカーのノミ先が滑ったことで、咄嗟にレバーを握ってしまったことが原因。

【被害状況】 業者人身 27歳 右足刺傷

- ・作業開始前に足元を確認し、不安定な体勢を取らない、無理な移動はしないよう徹底する。
- ・ブレーカーの傍にバルブを設置し、いつでもエアーを止められるようにする。
- ・移動する際はエアーを止め、レバーを持たずにブレーカー本体の真ん中を持つよう徹底する。
- ・安全靴の隙間をなくすため、甲ガードを使用し作業するよう徹底する。
- ・作業員にKY内容を復唱させ徹底する。
