## 平成24年度に建設工事で発生した事故事例（その他の事故）

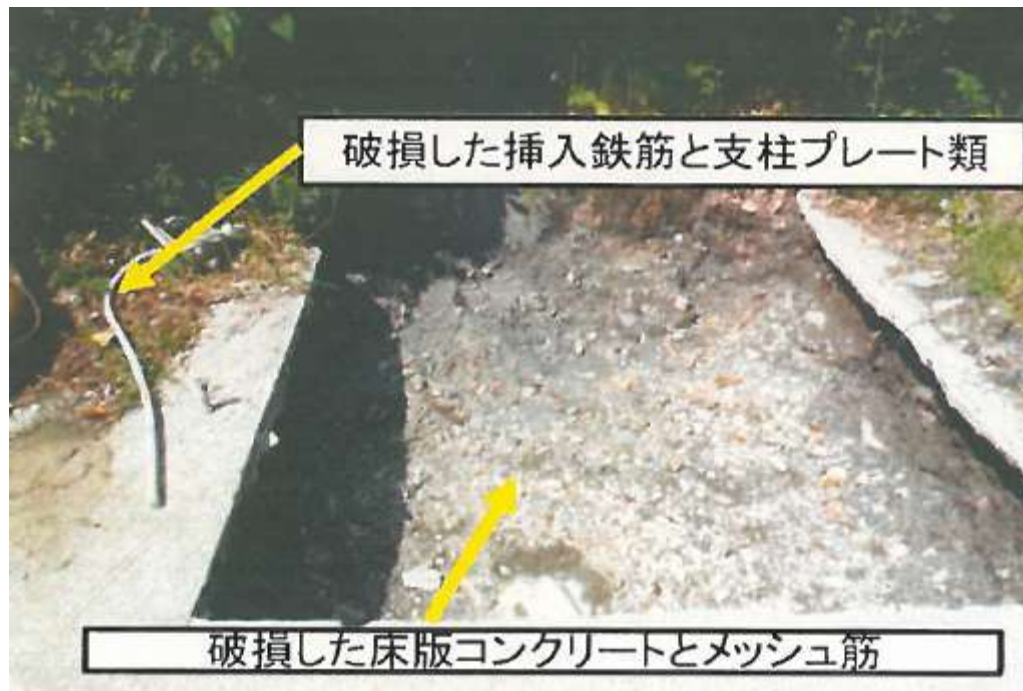
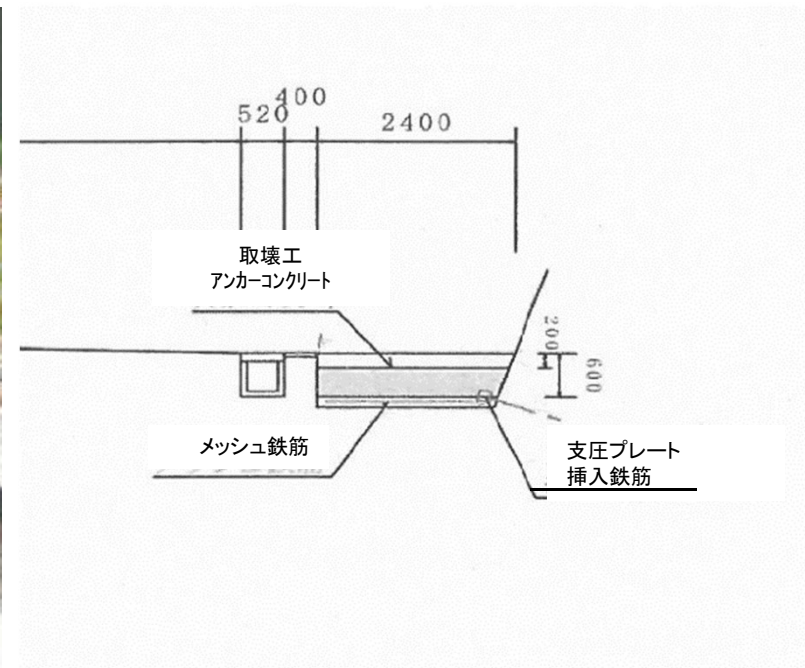
工事で設置した索道ウィンチ用アンカーをバックホウにて撤去(取り壊し)していたところ、誤って、道路構造物である軽量盛土抑止工の部材を損傷した。

占用物件の事前調査や作業員への周知が徹底されていない

被害状況: 軽量盛土抑止工部材を損傷

- ・事前調査の徹底
- ・作業員への周知徹底

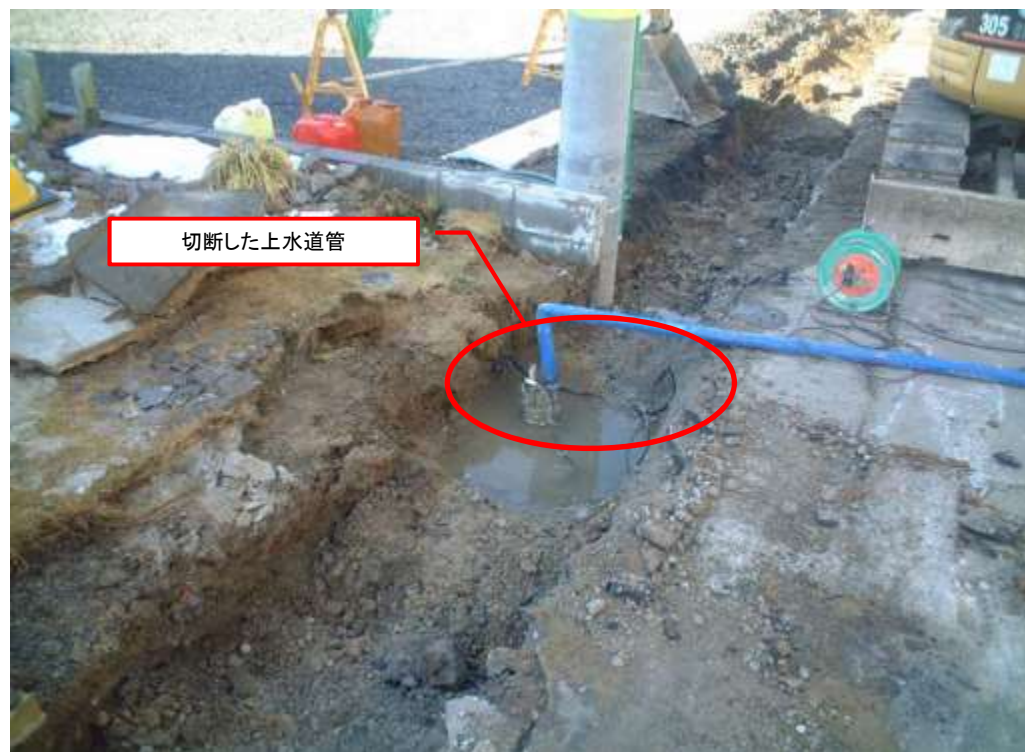
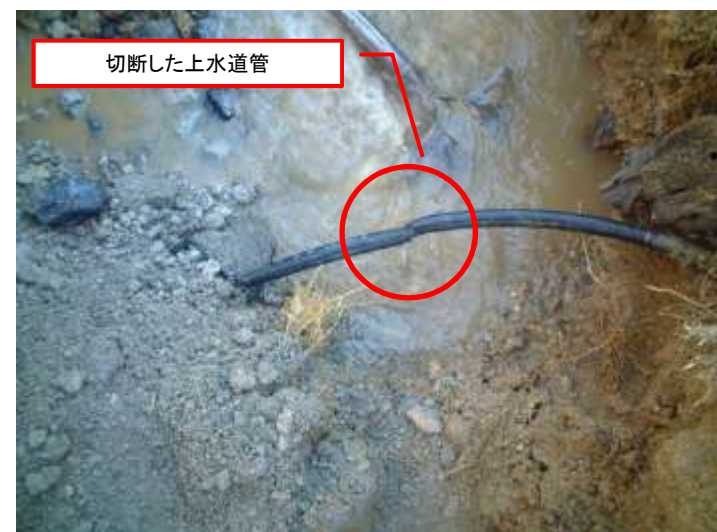
側溝敷設工事において、既設側溝取り壊し時に宅内への上水道引込管を切断した。

- ・人力施工とすべきが機械施工としていた
- ・事前確認を失念していた

被害状況: 民家1軒上水道2時間断水

- ・人力施工の徹底
- ・事前確認や試掘の実施を徹底

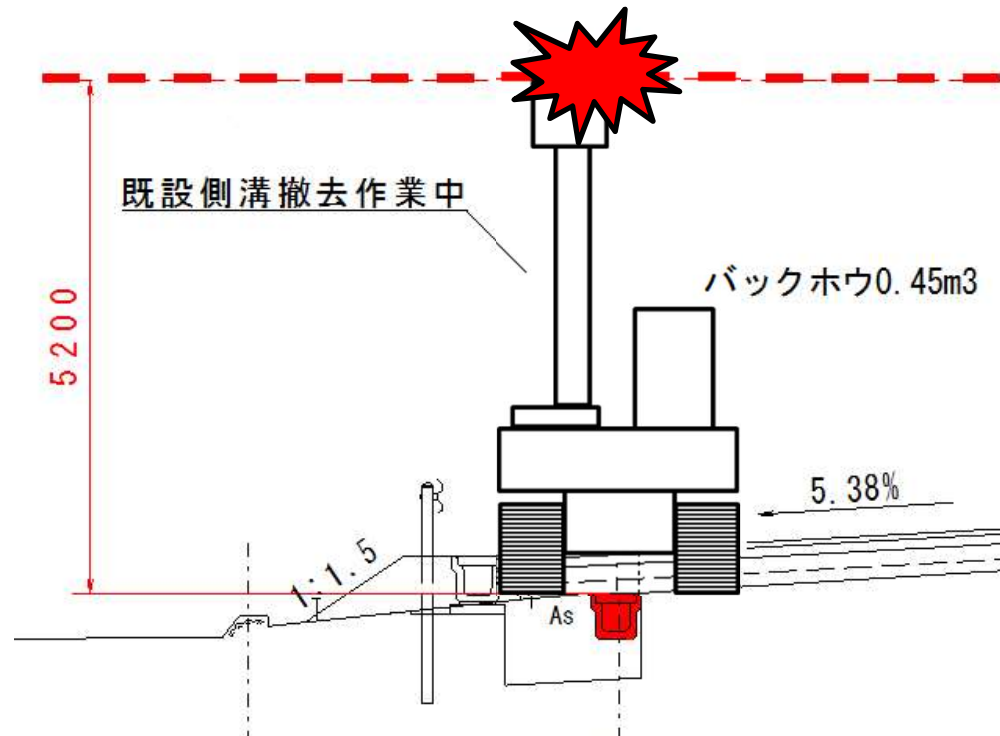
既設の道路側溝のコンクリート蓋をバックホウ(0.45m<sup>3</sup>)により吊り上げてダンプトラック(4t)に積込もうと旋回したところ、バックホウのアームが架空線に接触し損傷させた

- ・安全対策が実施されていなかった(防護管、目印、監視員の配置)
- ・架空線に係る安全教育を実施していなかった

被害状況: 架空線損傷(通信障害の連絡はなかった)

- ・安全対策の実施
- ・安全教育の実施

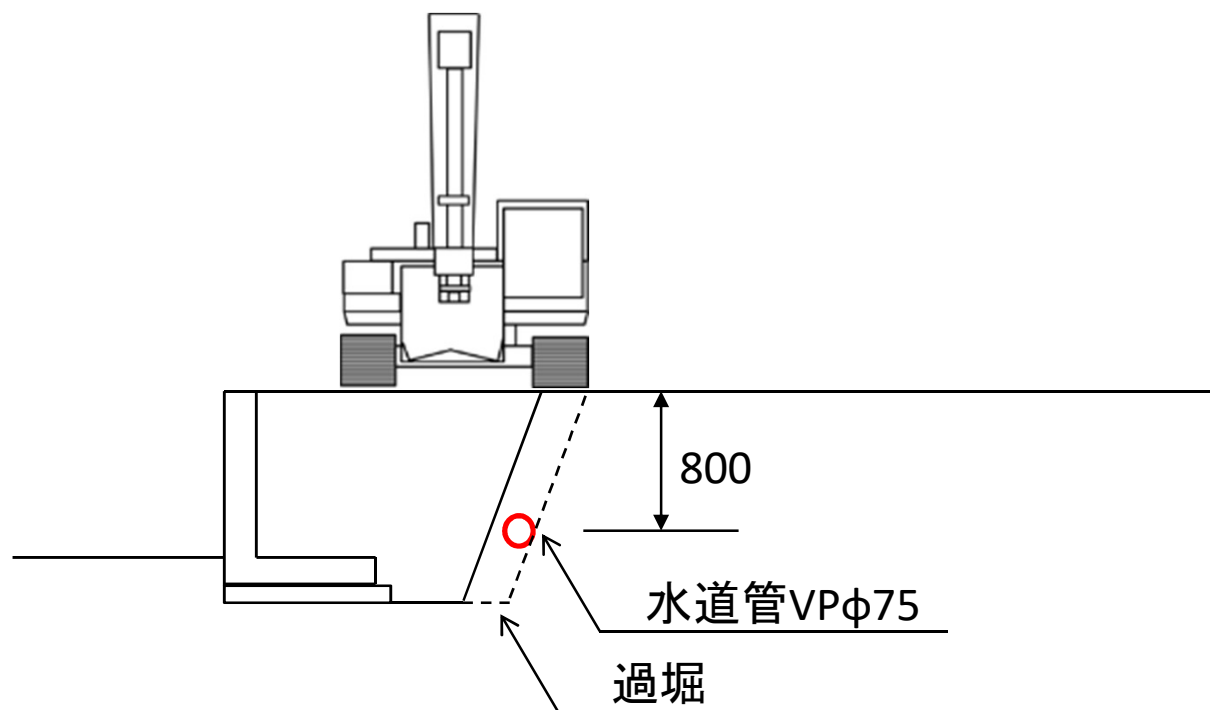
擁壁工を施工するためバックホウ(0.25m<sup>3</sup>)にて床掘を行っていた際に、床掘位置確認のため、測量を行ったところ床掘幅の不足箇所があったため、再度床掘を再開したところ、過剰に床掘してしまったため埋設されていた埋設管を損傷させた

- ・監視員が不在時に床掘を行った
- ※埋設管破損事故防止のため現場代理人が実施

被害状況: 2世帯、1工場が1時間23分断水

- ・監視員が不在時には床掘を実施しない

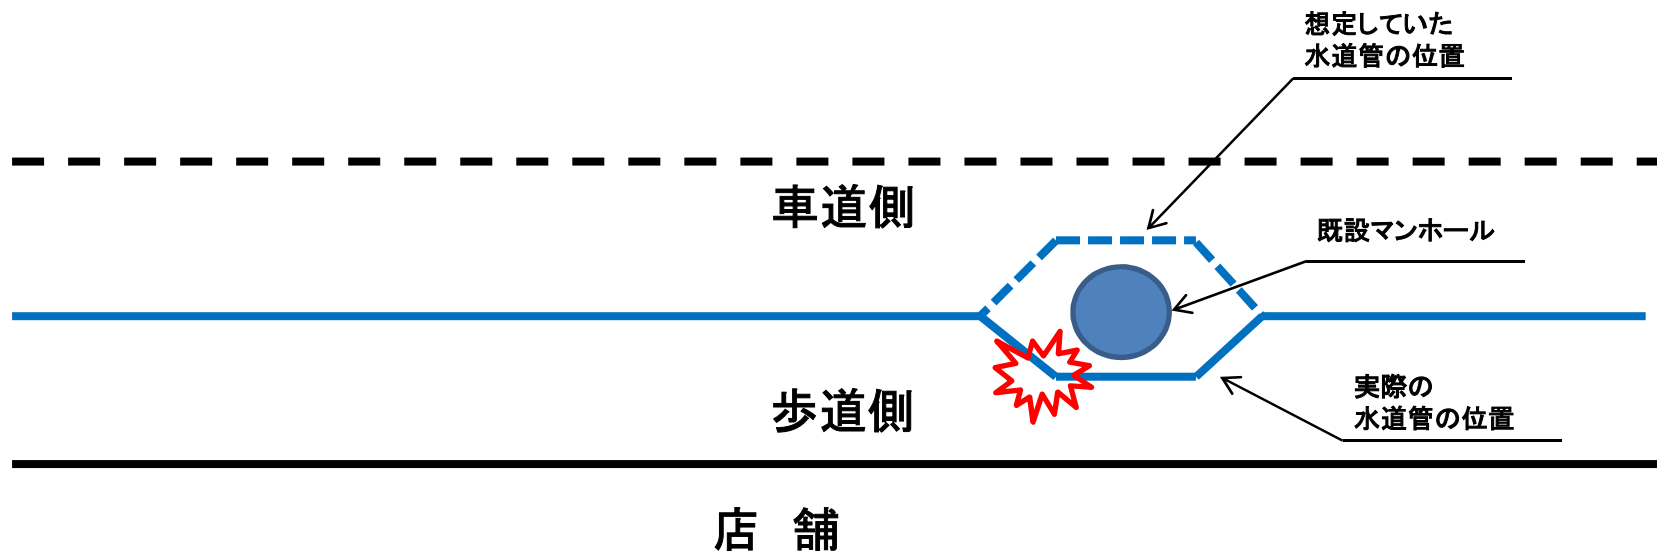
マンホール付近において、事前に把握していた周辺の水道管がマンホールを避けて車道側にあるだろうと判断し、歩道側の既設集水柵の撤去をバックホウで行っていたところ、埋設されていた水道管を損傷させた

・埋設位置の事前確認によらず自ら埋設位置を判断した

被害状況：2時間半2軒断水

・試掘等による埋設位置の事前確認を徹底する

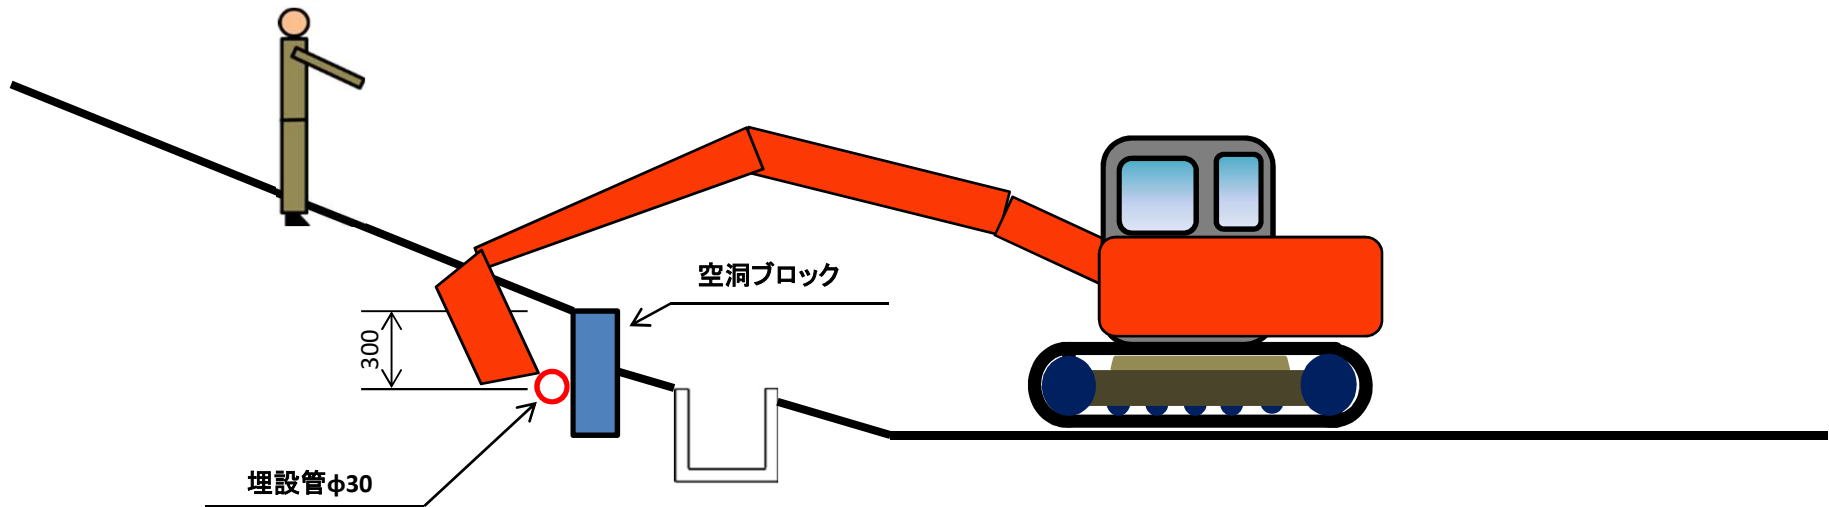
堤脚水路を設置するため、既設構造物(空洞ブロック)の取り壊しをバックホウ(0.4m<sup>3</sup>)にて施工中、深さ30cmのところ埋設してあった既設水道管を損傷させた

- ・埋設物調査の指示があったにもかかわらず調査を怠った

被害状況: 民家1軒3時間半断水

- ・埋設物管理者への事前確認や立ち会いの実施を徹底する

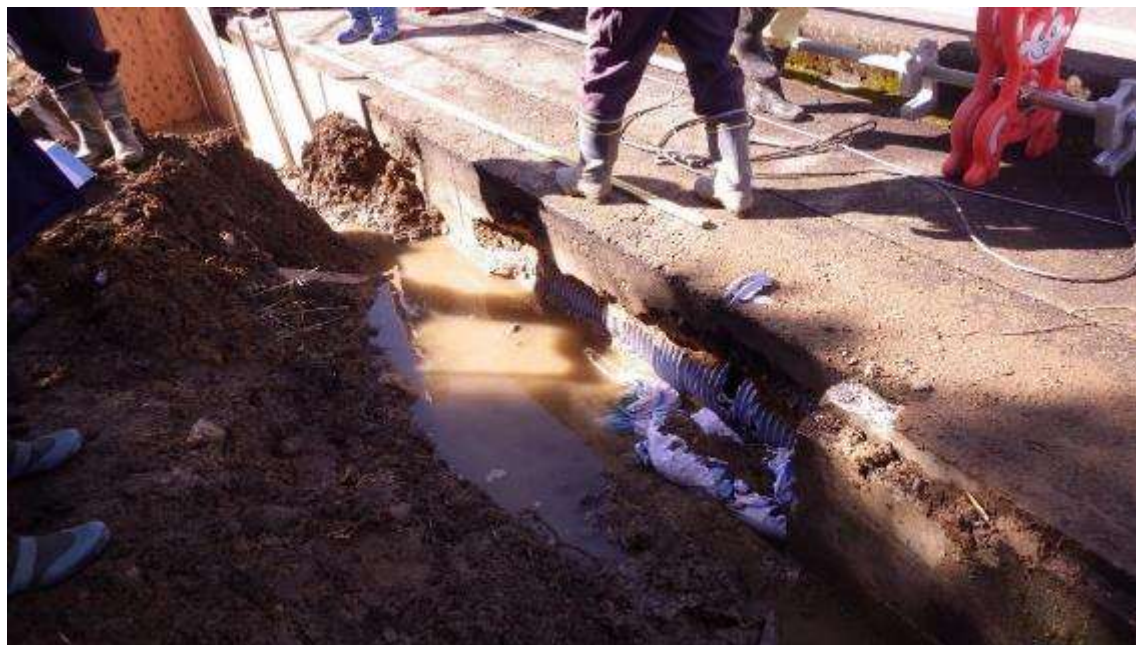
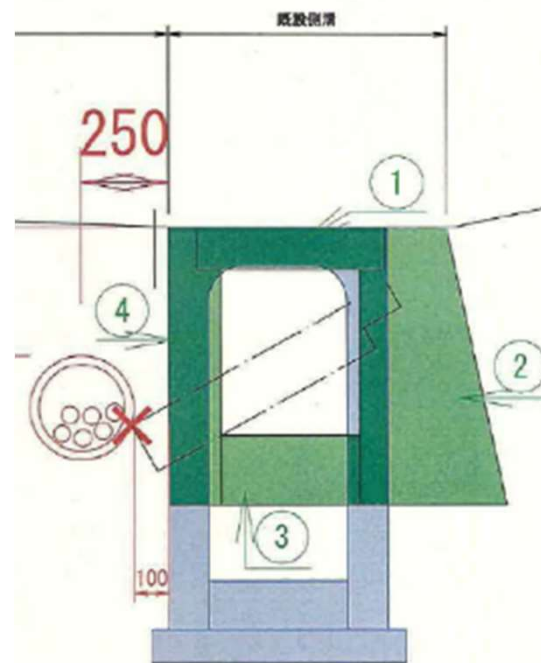
既設現場打側溝を撤去するため、バックホウで既設現場打側溝を引き起こそうとした際、隣接して埋設されていた情報BOX管路の外装管（波付硬質塩化ビニル管）に接触、損傷させた。

・埋設管路の近接工事における事故防止措置の不実施

【被害状況】情報BOX外装管損傷（通信障害なし）

・埋設物位置の把握、位置表示、埋設管の防護等  
・安全教育の徹底  
・監視員の配置

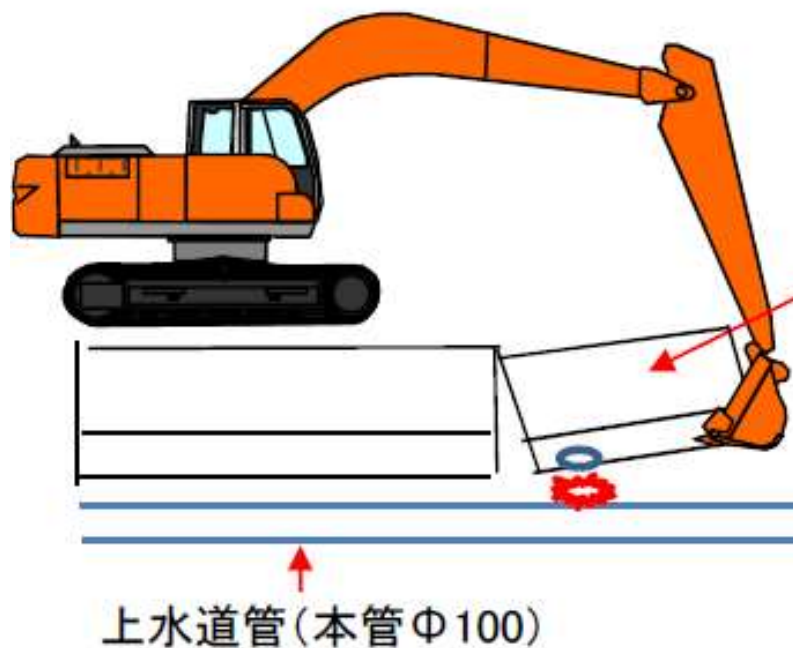
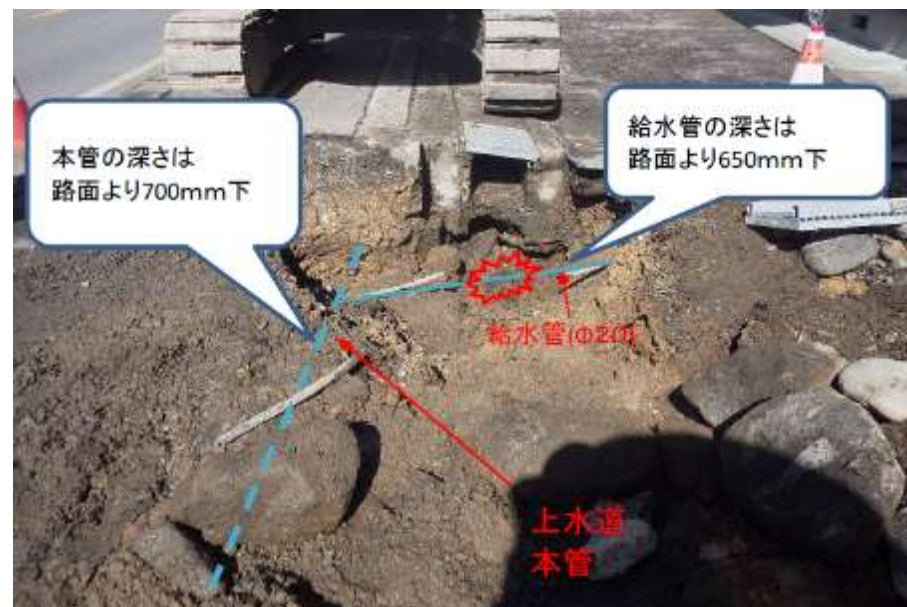
既設水路を撤去するためバックホウで既設水路を持ち上げた際、既設水路の敷均しコンクリートに付随して上水道の引込管（ポリエチレン管φ20mm）も持ち上げ、切断させた。

- ・埋設物管理者及び監督員の立会を得ず、試掘を行った
- ・引込管位置での試掘を怠った

【被害状況】上水道の引込管切断（断水 5分24世帯、110分1世帯）

- ・試掘時には埋設物管理者及び監督員に立会を求める
- ・適正な位置を協議のうえ決定し、試掘を行う

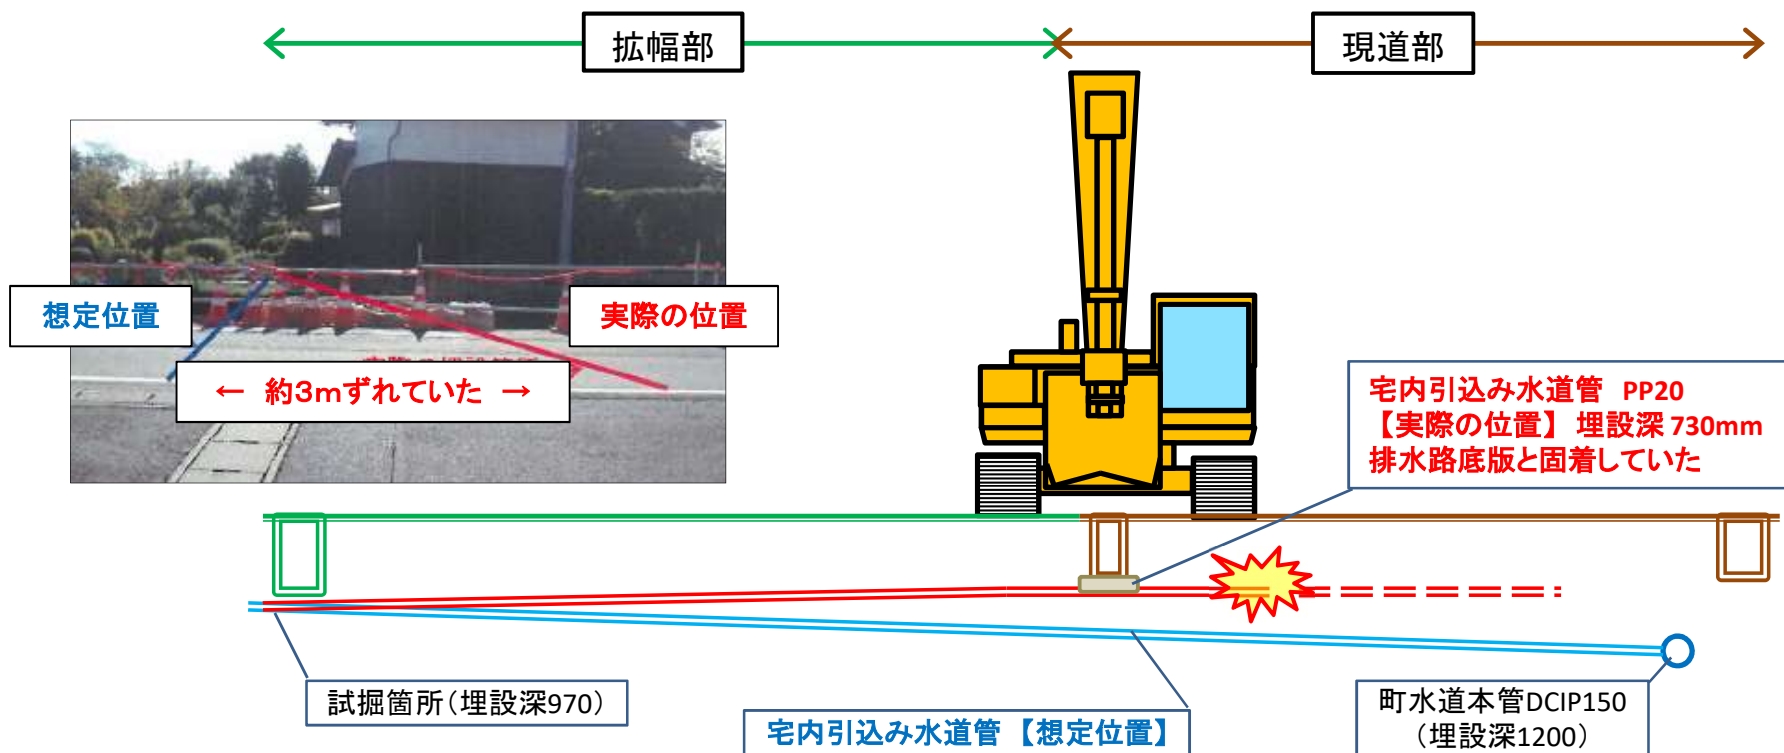
道路拡幅改良工事で既設排水路の取壊しを行っていた際、排水路底版に宅内引込み水道管（PPφ20mm）が固着しており、コンクリート殻の除去とともに、水道管が引っ張られ破損した。

・水道管理者との事前立会いのもと試掘を行う等、必要な措置はなされていたものの、水道管が想定外の位置（縦断方向で約3mずれていた）にあった

【被害状況】宅内引込み水道管破損（断水 1軒、約5時間半）

・埋設物近接作業では、人力による掘削や取壊し等、より慎重に作業を行う  
・立会いや試掘を行っていても、埋設物の位置や埋設深が想定と異なる可能性があることに留意して作業を行う

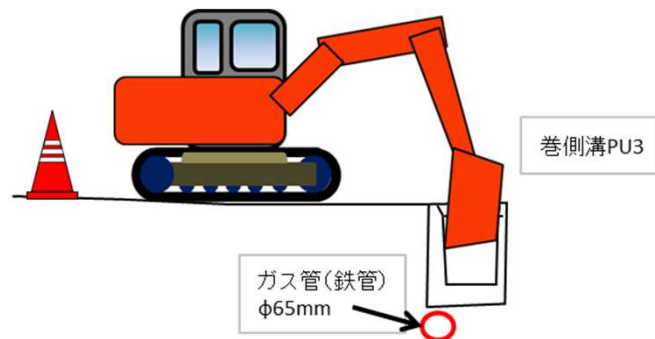
現場状況断面図

道路維持修繕業務にて、既設道路側溝取壊し掘削作業を行った際に、埋設ガス管が損傷し、ガス漏れが発生した。埋設管占有者に確認したところ、老朽化が進行したガス管であることから、本件ガス漏れについて、今回の掘削が、直接の原因であると断定も否定もできないことが判明した。

・掘削作業を行う際、埋設物管理者に対して、事前に埋設管位置の確認及び試掘を行っていなかった。

・掘削作業を行う際、事前に地下埋設物の有無を照会し、管理者立会のもと試掘等で確認する。  
・地下埋設物の事故防止マニュアルを参考とし、慎重に掘削を行う。

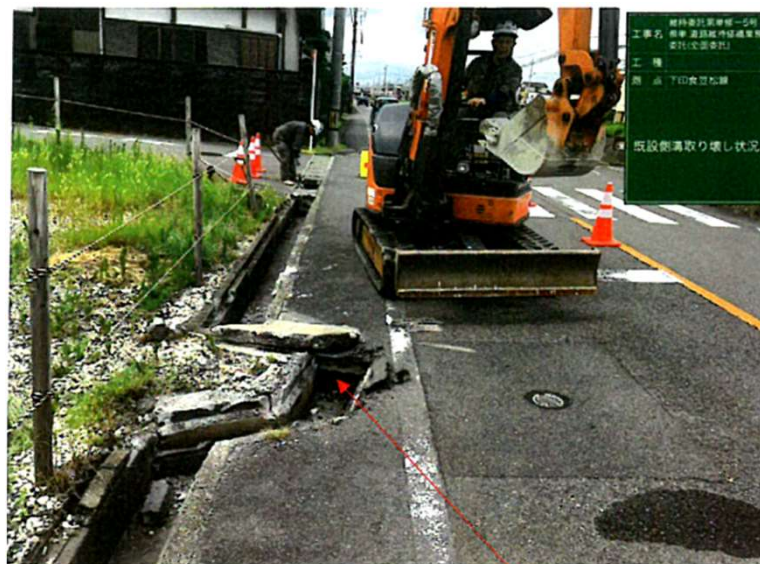
事故発生状況

ガス管破損箇所

【被害状況】ガス漏れ(埋設ガス管損傷)

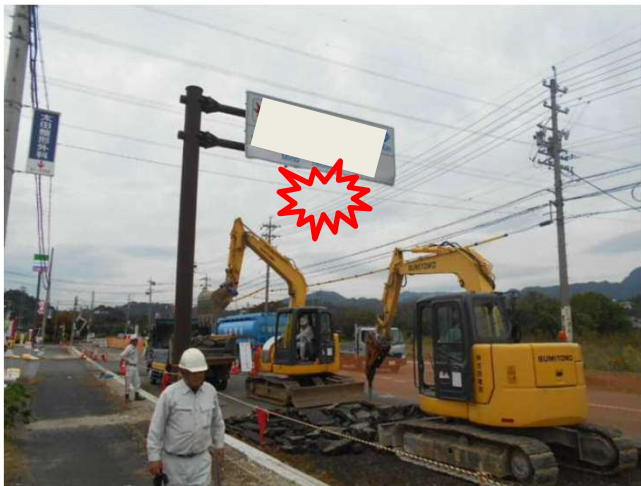
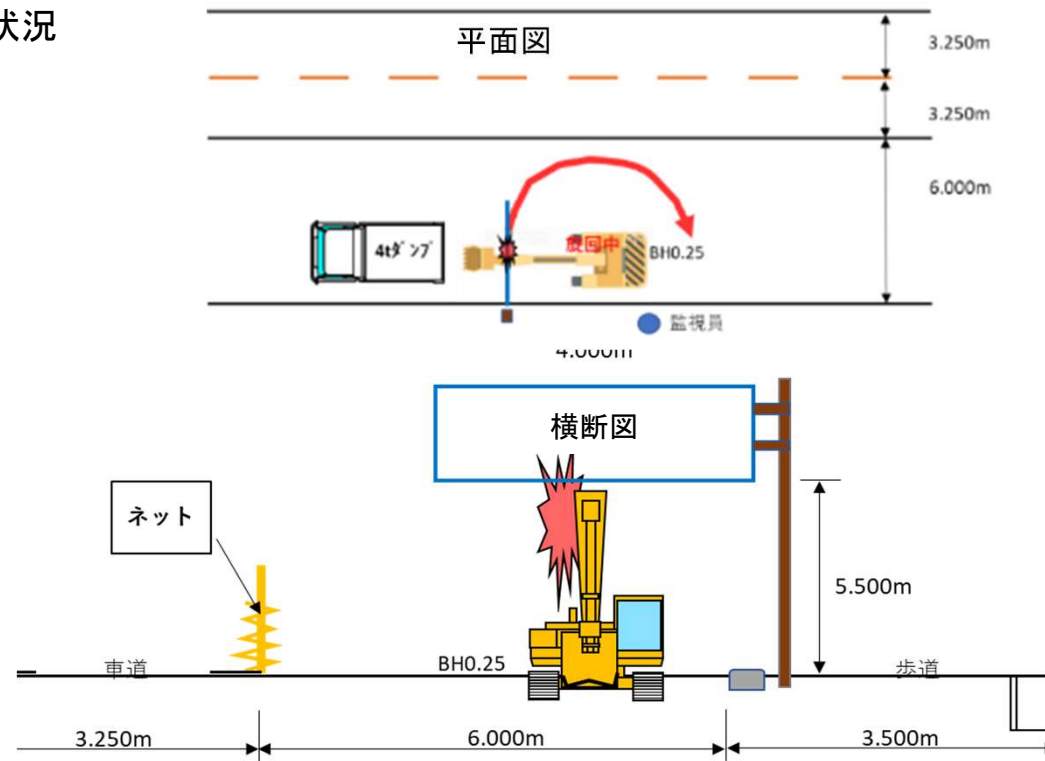
事故発生状況

道路改良工事の舗装取壊工において、バックホウでダンプへAS殻を積込み作業中、道路案内看板接触し、これを破損した。

- ・朝礼、KY活動時に、架空物への注意を徹底していたが、看板には接触しないという思い込みによる重機オペレータの不用意な旋回。
- ・監視員が配置されていたにもかかわらず、重機オペレータは、不注意によりその合図を見落とした。

【被害状況】案内看板一部損傷

- ・作業前の朝礼等で、危険箇所、安全上の留意点などを周知徹底するとともに、留意すべき支障物を視差呼称にて確認することを徹底する。
- ・監視員は、重機オペレータが目視できる位置で合図を送り、オペレータは合図を確認したのち操作するよう徹底する。

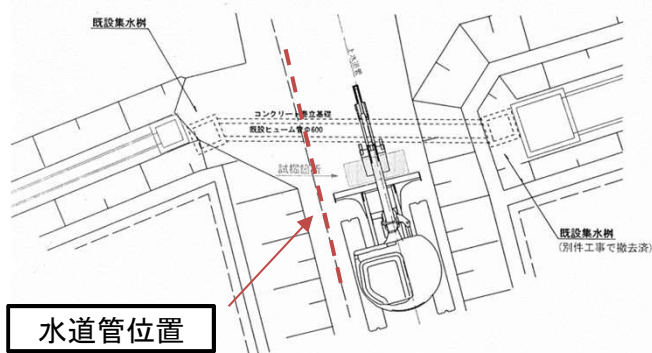
事故現場平面図

既設の道路横断暗渠の撤去作業中、地下埋設物(水道管)が、既設構造物基礎コンクリートに巻き込みされて設置されていたことに気が付かないまま取壊し作業を続けたため、水道管を破損した。

・事前に水道管理者と立会のうえ試掘を行っていたが、管理者から、当該箇所での詳細な位置までは把握していない旨の回答があったことから、慎重に取壊し作業を行う必要があったにもかかわらず、バックホウによる通常を取壊し作業を続けたこと。

・埋設物に係るチェックリストを活用し、埋設物管理者立会のもと試掘を行い、埋設位置を確認するとともに、詳細に調査を行う。  
・埋設管箇所の掘削等施工は、管理者に立会のもと、人力併用掘削等慎重に作業を行い、埋設管位置を確認する

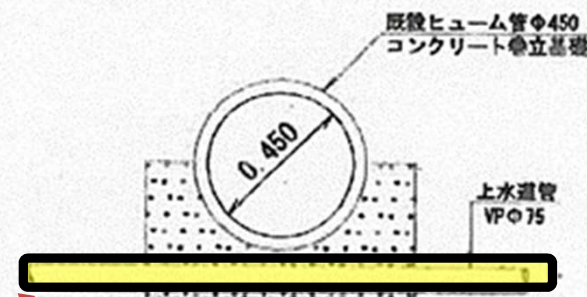
既設構造物状況図

暗渠基礎コンクリートに巻き立てられる形で水道管が設置されている

【被害状況】 公衆災害 水道管φ75 損傷 断水(7時間25分) 1軒

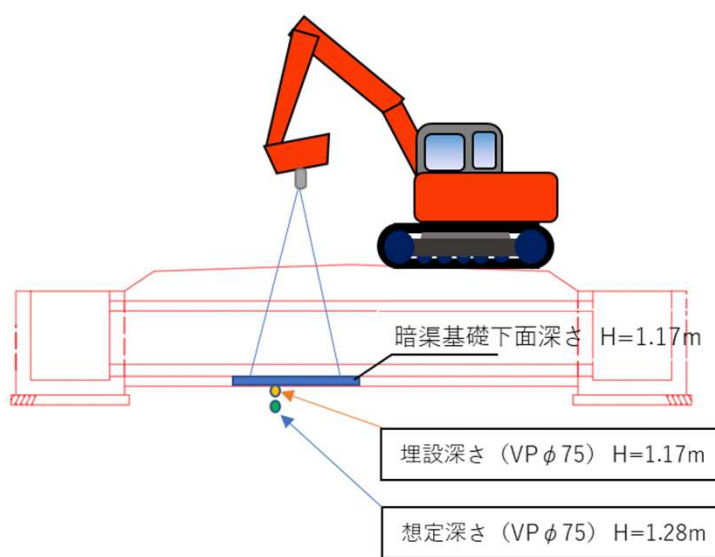
事故現場状況図1

既設道路横断暗渠の撤去作業中、地下埋設物(水道管)が、既設構造物基礎コンクリートに一部付着した形で設置されていたことに気が付かないまま取壊し作業を続けたため、水道管を破損した。

- ・事前に近接施工箇所で水道管の埋設深さを確認していたが、道路横断暗渠部では基礎と離隔が少ないにも関わらず、試掘などの埋設物調査を行うことなく重機による掘削、撤去を行い、慎重さを欠いた。
- ・また、試掘等での水道管理者との立会を行っていなかった。

- ・「地下埋設物の事故防止マニュアル」を順守し、近接作業においては、埋設物責任者が指揮のうえ作業を行う。
- ・施工計画書の見直しを行い、地下埋設物の事故防止の強化を図る。
- ・地下埋設物の位置を周知させるため、杭やペンキ等で目印を付け注意喚起を図る。

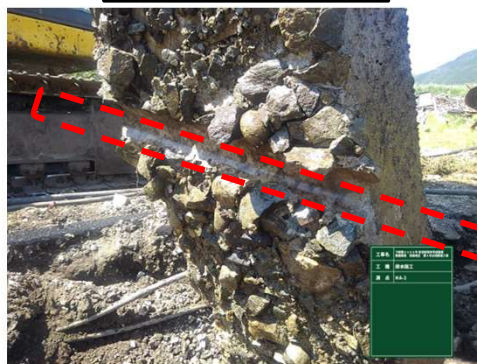
水道管付着状況

【被害状況】公衆災害 水道管φ75 損傷 断水(2時間45分) 21軒

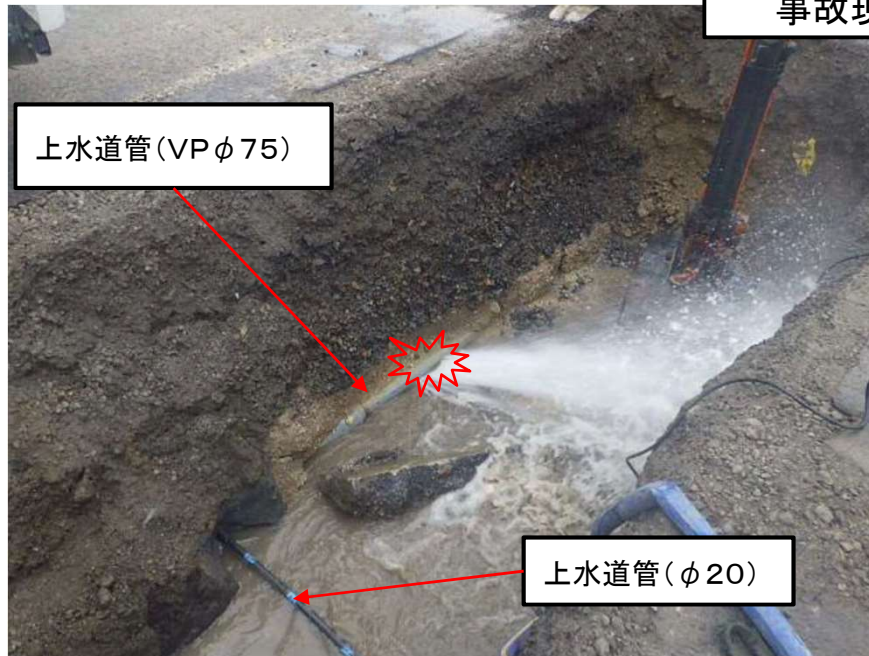
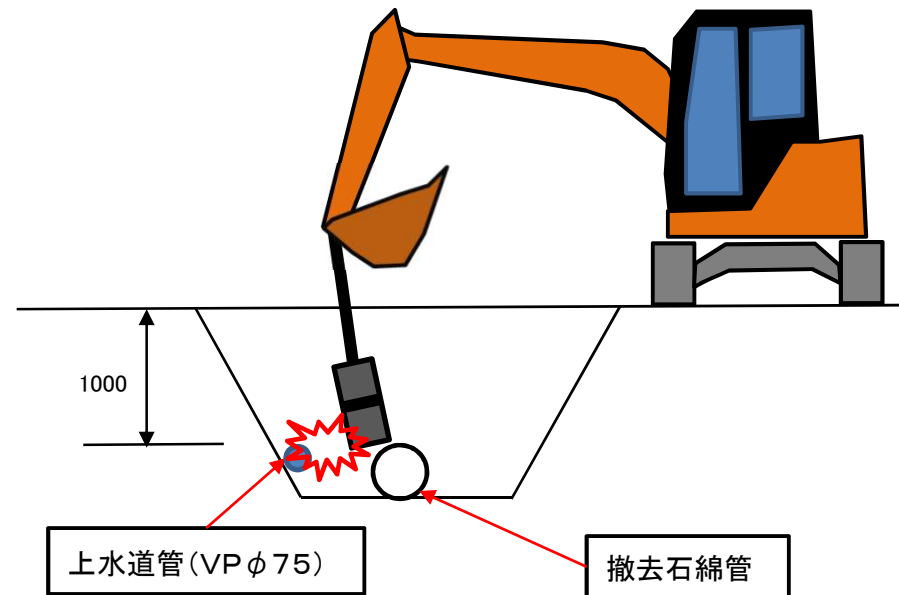
### 事故現場状況

既設石綿管の防護コンクリート撤去作業中、BH(0.22m<sup>3</sup>級)にて吊り上げたコンクリート片が並走する上水道管(φ75mm)に接触し破損漏水した。

- ・事前に上水道管を手掘りにて露出させ、位置を把握していたが、近接した埋設物が複数あり、他の水道管(φ20mm)に気を取られ注意が不足していた。
- ・破碎したコンクリート片をクレーン機能付きバックホウにて吊り上げた際に、作業員の操作不注意により、上水道管に接触した。

【被害状況】公衆物損 3軒断水 4時間50分

- ・各作業分担、合図等について、安全の確保に十分配慮した作業計画を定め、合図者の指示のもと作業を行う。
- ・2本2点吊りにより、吊り荷が回転しないよう吊り金具を取り付け、垂直に吊り上げること。
- ・埋設物付近の作業は、一層慎重な作業を行うとともに、下請負人にも周知徹底すること。
