## 平成24年度に建設工事で発生した事故事例（埋設物損傷事故）

## 平成26年度に建設工事で発生した事故事例（地下埋設物損傷事故）

## 令和元年度に建設工事で発生した事故事例（墜落・転落による事故）

# 令和3年度に建設工事で発生した事故事例（交通事故）

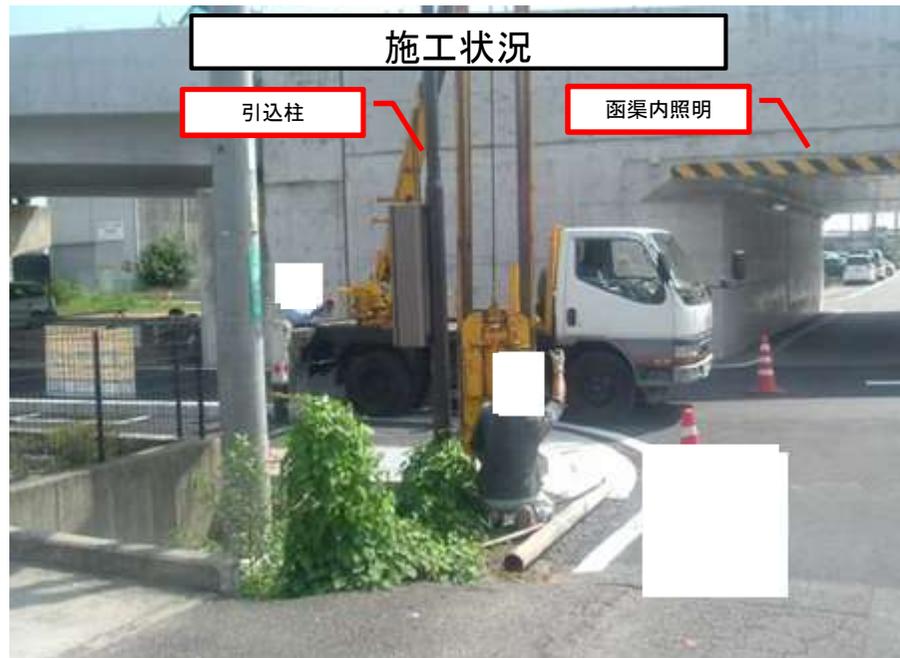
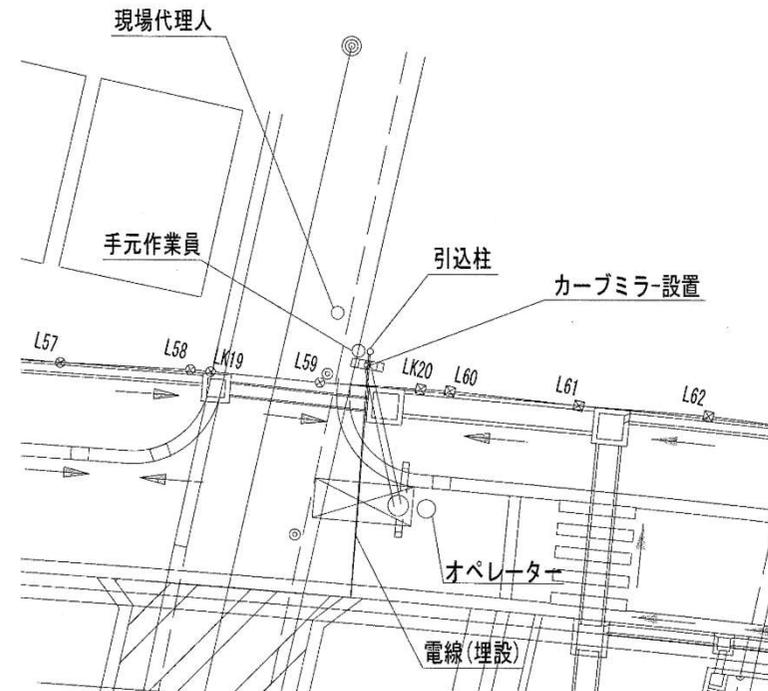
カーブミラーを設置する際、ガイド孔を掘るため、油圧式打ち込み機にて掘削していたところ、函渠内照明の電線を切断させた。

- ・管理者への事前調査や試掘を行わなかった
- ・近傍に引込柱があったが埋設物の存在を想起できなかった

被害状況：函渠内照明3時間半断線

- ・事前調査や試掘の徹底
- ・施工範囲内に引込柱等がないか事前に確認する

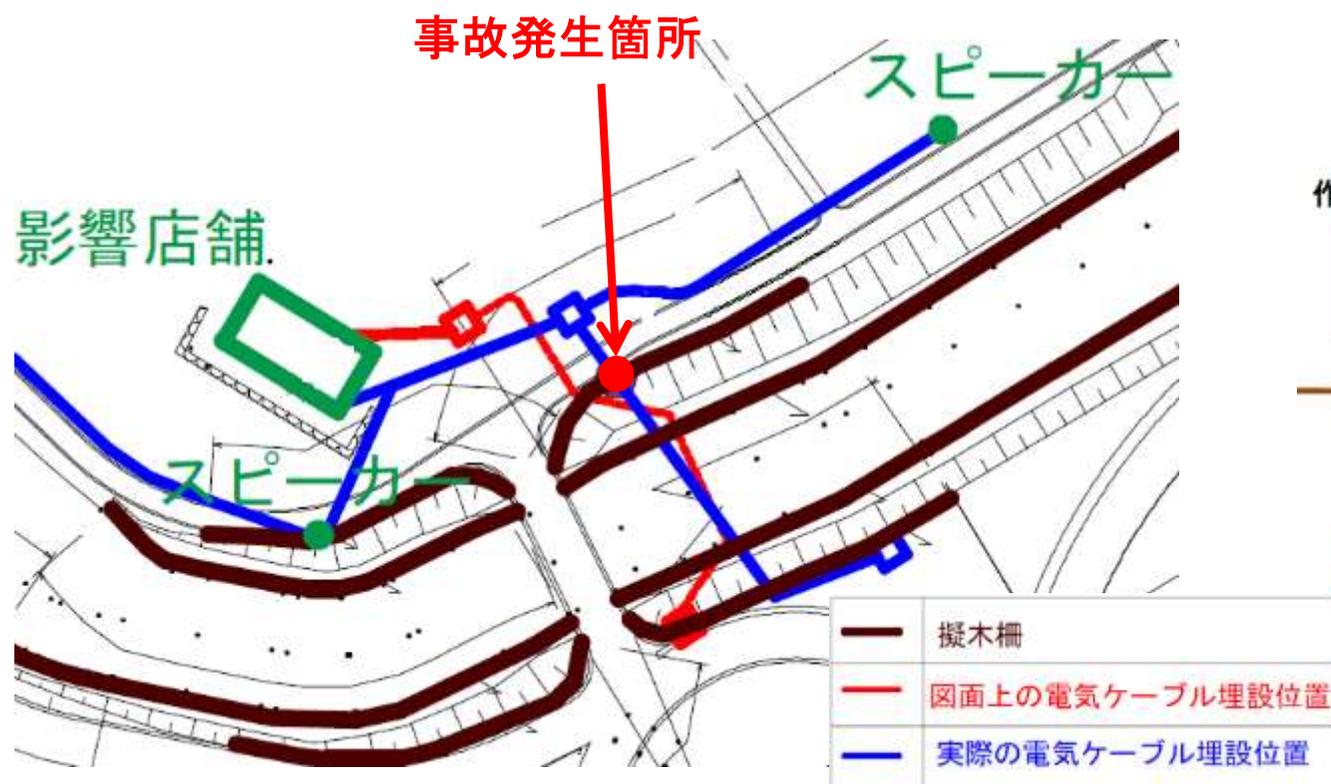
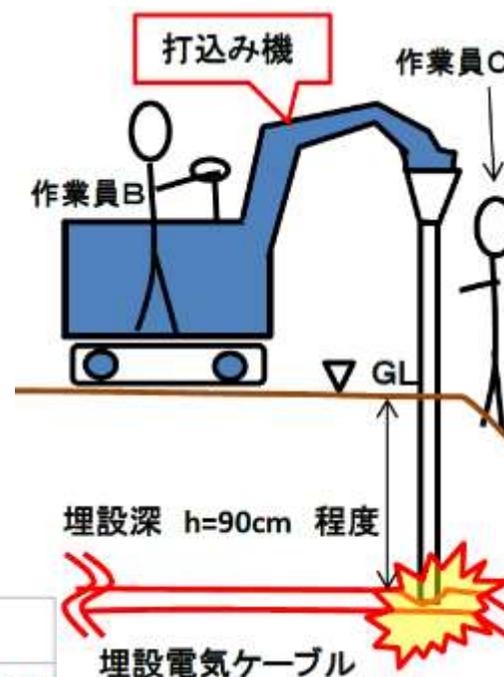
擬木柵の柱を打ち込み機にて打ち込んでいたところ、埋設されていた電気ケーブルに接触し一部破損させた。

・埋設物の存在を失念し、埋設物の正確な位置確認を怠った

被害状況: 付近の店舗1棟とスピーカー4基を一時的に停電

・埋設物の位置確認の徹底

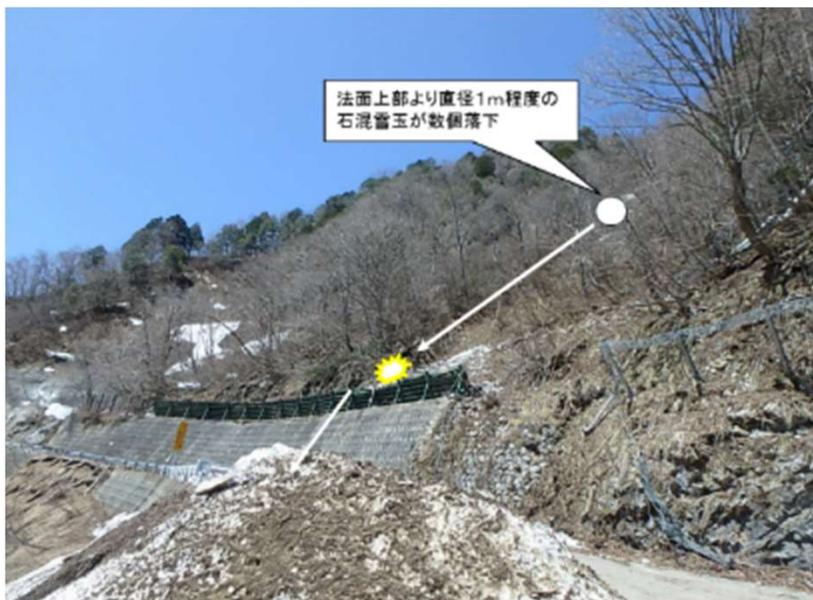
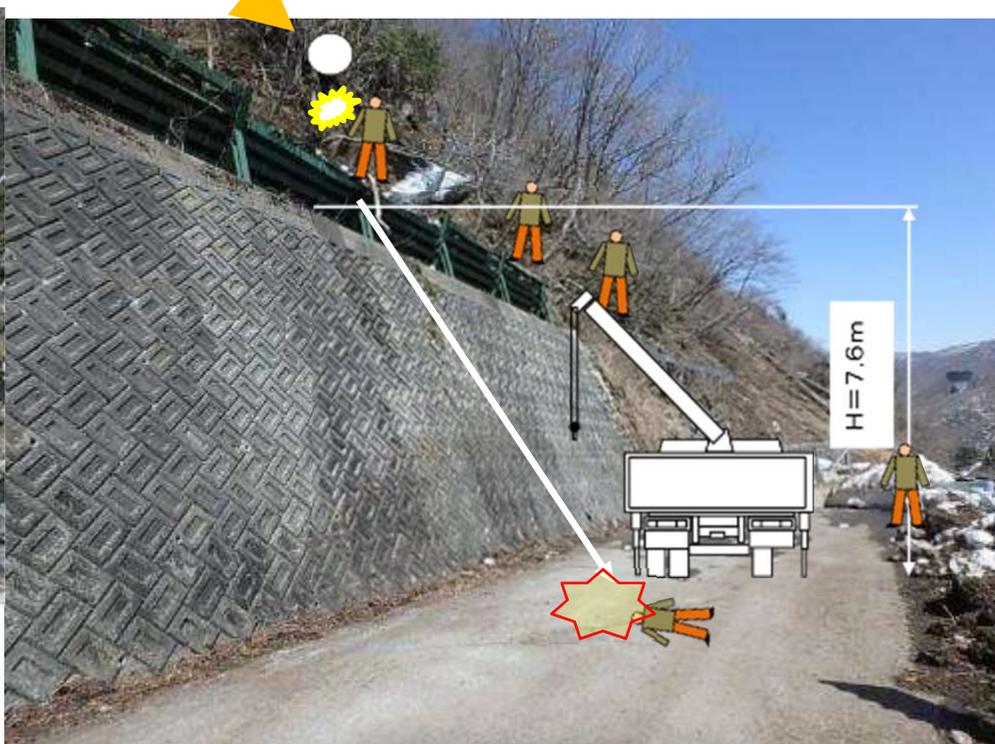
落石防護施設のアンカー工準備のため、擁壁上へ機材荷揚げ作業中、雪崩が発生しその際、擁壁上の作業員に雪玉が当たり、7.6m下の路面へ落下し負傷した。

・雪崩の危険性があるにもかかわらず、異常時の避難方法を定めていなかったため、逃げ遅れ被災したものの。

【被害状況】下肢脛骨骨幹部骨折、腓骨骨幹部骨折他(全治3か月)

・雪崩発生時の雪崩のルートを検討し、避難路を設置し、作業員に周知する。  
・専属の斜面監視員を配置し、常に斜面状況を監視する。  
・斜面上方からの落下物に対するリスクアセスメントを項目追加しKY活動を行う。

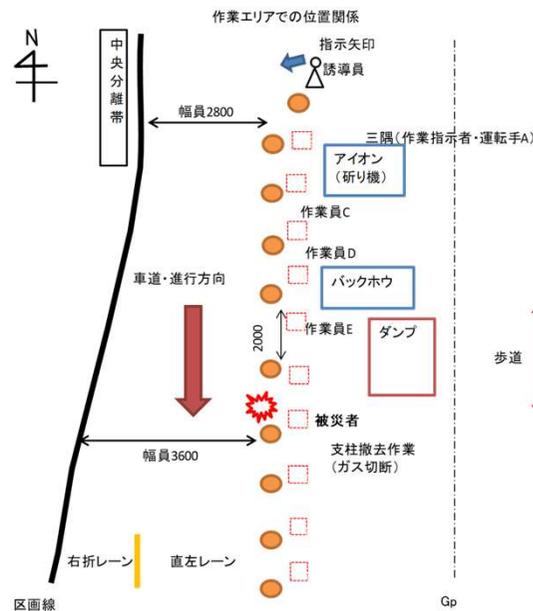
事故現場状況図

交通規制を行いながら道路工事を施工していた現場において、ガードパイプ支柱切断作業を行っていた作業員の脚が、カラーコーンによる規制エリア外に出ていたため、通行車両と接触し負傷した。

- ・カラーコーンによる規制を行っていたが、カラーコーン間は遮るもの、明示するものがなく、被災者は規制エリアから逸脱していることに気付かなかった。
- ・被災者は、繰返し作業により通行車両と近接した作業であるという意識、注意力が低下していた。

業者人身 男1人 大腿打撲・下腿打撲挫傷（10日間の加療）

- ・カラーコーンを連結バーで繋ぎ、さらに垂れ幕をつけることで、規制エリアを視覚的、物理的に明示し、作業員に対し逸脱抑止を図るとともに、通行車両に対する注意喚起を強化する。
- ・再度安全教育を行い、通行車両との接触事故防止の意識向上、規制エリア外への逸脱禁止を徹底させる。
