平成28年度に建設工事で発生した事故事例（交通事故）

令和3年度に建設工事で発生した事故事例（転落事故）

令和3年度に建設工事で発生した事故事例（交通事故）

令和4年度に建設工事で発生した事故事例（交通事故）

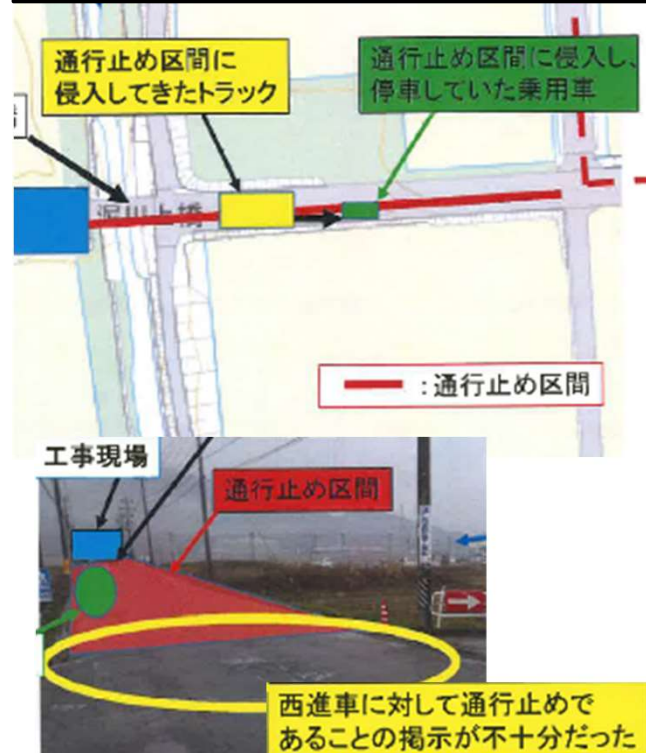
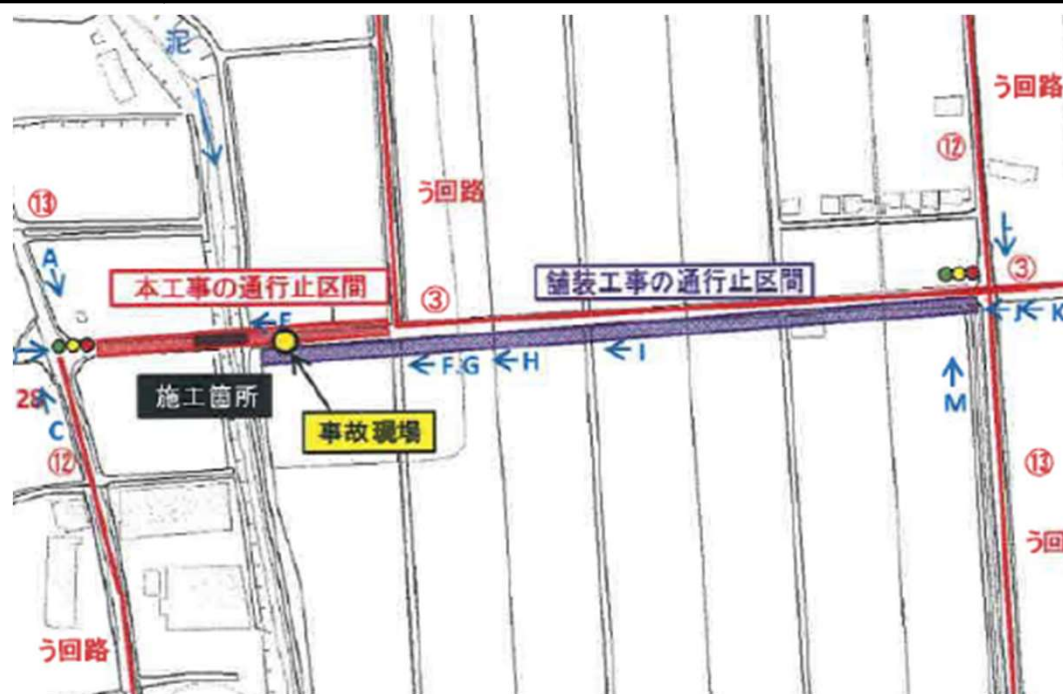
河川改修事業において、町道を掘削するため、関係区間を全面通行止としていた。一般車両1台が、誤って当該区間に進入したことに基づき、引き返そうと後進した際、別の進入一般車両1台に接触する事故が発生した。バリケード等安全施設の設置や交通誘導員の配置はされていなかった。

- ・交通規制方法の不備
- ・隣接工事との調整不足（連続する区間を全面通行止規制するため、隣接工事で交通誘導員を配置していたが、事故当日は休工で交通解放していた）

【被害状況】一般車両2台物損

- ・安全施設の設置及び交通誘導員の配置
- ・工程や必要な規制について隣接工事と調整する

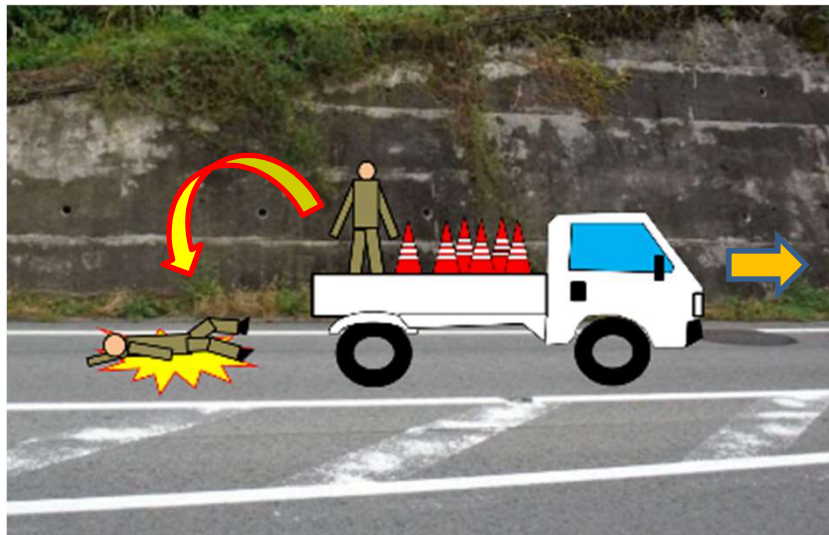
事故の状況図

工事施工に伴う片側交互通行規制準備のため、規制器材を積載した軽トラックを発進させたところ、荷台で立っていた被災者が、バランスを崩して荷台から転落し負傷した。

- ・運転手が軽トラックを発進させる際、荷台に居る被災者が落下しない姿勢で乗車しているかの安全確認が不十分であった。（連携が不十分）
- ・軽トラック出発の際に、被災者が運転手の声かけに、横向きに立ったままの姿勢で、不用意に返事をしてしまった。

【被害状況】業者人身 男1人 右脛骨近位端骨折(2ヶ月の安静)

- ・規制器材の設置手順を見直し、軽トラック荷台に人を乗せないこととする。
- ・施工の打合せや朝のKY活動で、作業時の注意事項等の安全教育を徹底する。
- ・作業を行う者同士、声かけ（急がない、慌てない）を行い安全の注意喚起を行う。

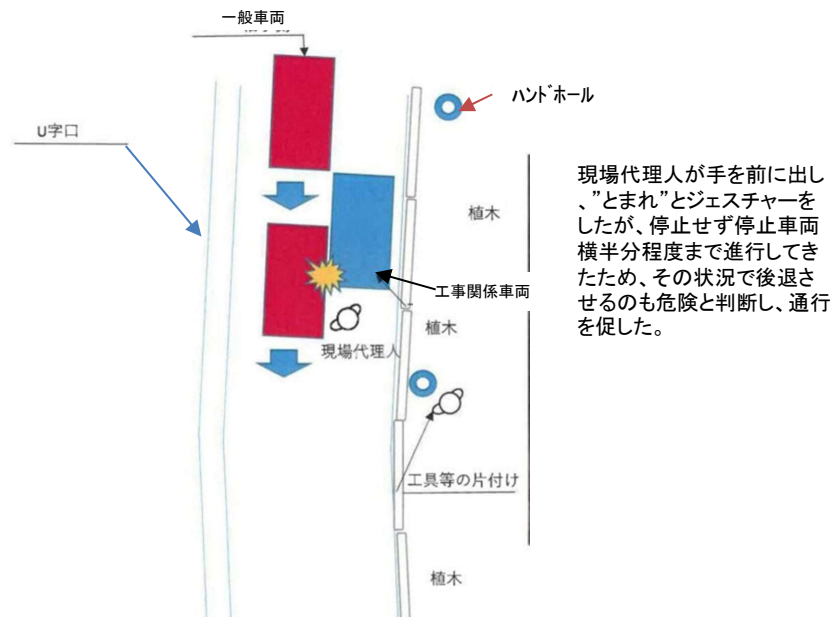
事故状況図

ダム管理道にて、観測施設ケーブル更新作業を終了し後片付けをしていたところ、一般の通行車両が、同管理道上に駐車していた受注者の車両と接触した。

・ダム管理道路は、一般車両の通行が有るにもかかわらず、保安施設の設置、必要に応じ交通誘導員を配置する等の安全対策を怠った。

・車両を停車して作業を行う必要がある場合は、保安設備の設置を行うとともに必要に応じて交通誘導員の手配、車両通行止め等の必要な措置を行う。
・安全ミーティングにおいて、車両停車中の安全管理に対応する事項に重点を置き、作業員の意識向上を図る。

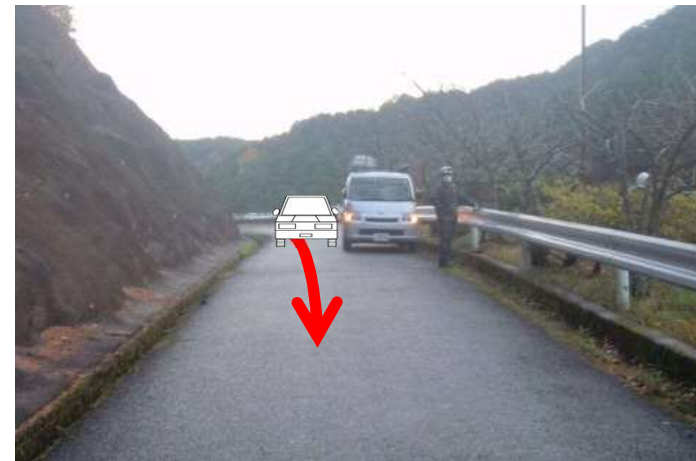
事故現場状況写真

一般車両は奥から手前方向に進行。

現場には、保安設備の設置なし

【被害状況】一般車両、受注者の車両とも損傷（側面に擦り傷）

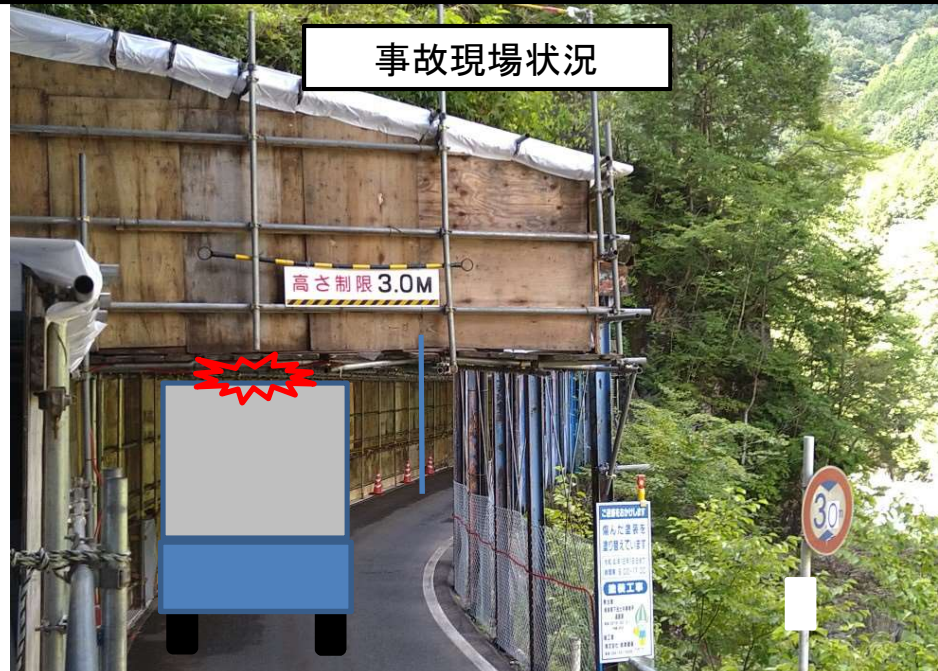
事故現場状況

吊足場を使用したシェッドの塗装塗り替え工事において、高さ3.0m、幅員3.0mの制限及び、信号機による片側交互通行を実施していたところ、高山市方面から南下した、高さ制限を超えるトラックが侵入し、吊足場に接触した。

トラック運転手は、複数箇所設置してあった高さ制限看板と横断幕を見落とし、高さ制限の訂正をしていない既設看板のみを認識し侵入していることから、既設看板の訂正し忘れが原因。

【被害状況】 公衆物損 トラック荷台上部の損傷

- ・制限看板の適正配置
(施工計画段階での設置位置の協議、既設看板の確認・枚数の追加)
- ・制限看板の視認性の向上
(大型化・周辺の草刈り、枝払い)
