平成26年度に建設工事で発生した事故事例（交通事故）

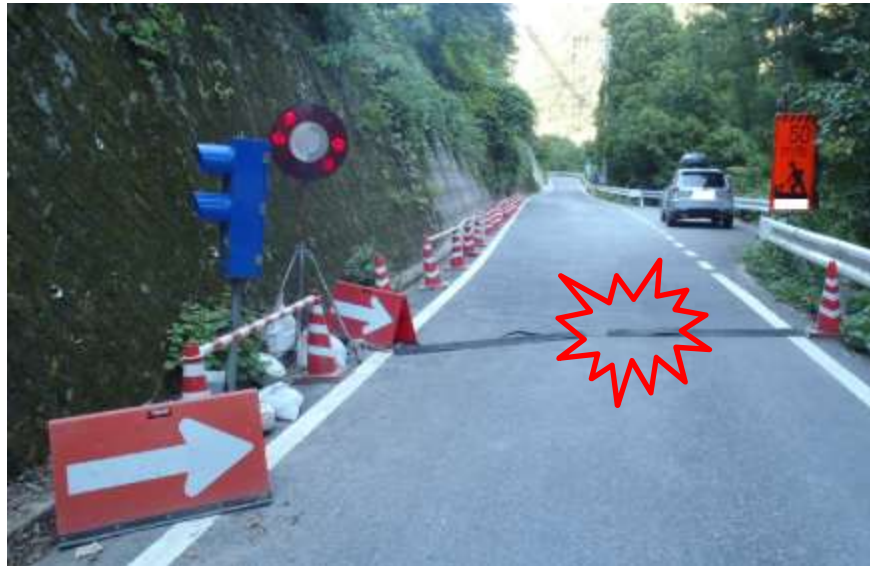
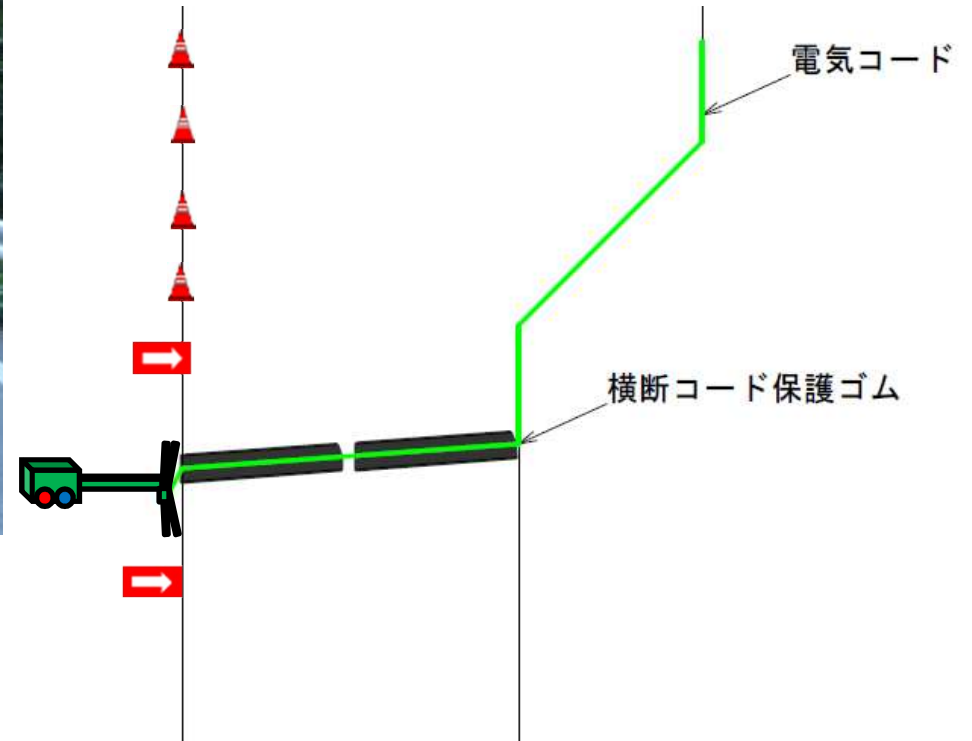
横断コード保護ゴム

自転車で走行中の通行者が、道路を横断していた片側交互通行用の信号機の電源コードのカバー（H=5cm、W=15cm）に乗り上げて転倒し負傷した。（コーン、誘導板、保安灯により注意喚起していた）

- ・通行者の不注意

- ・段差有り看板を設置し更なる注意喚起を行う
- ・道路の利用状況に応じた段差対策を実施する

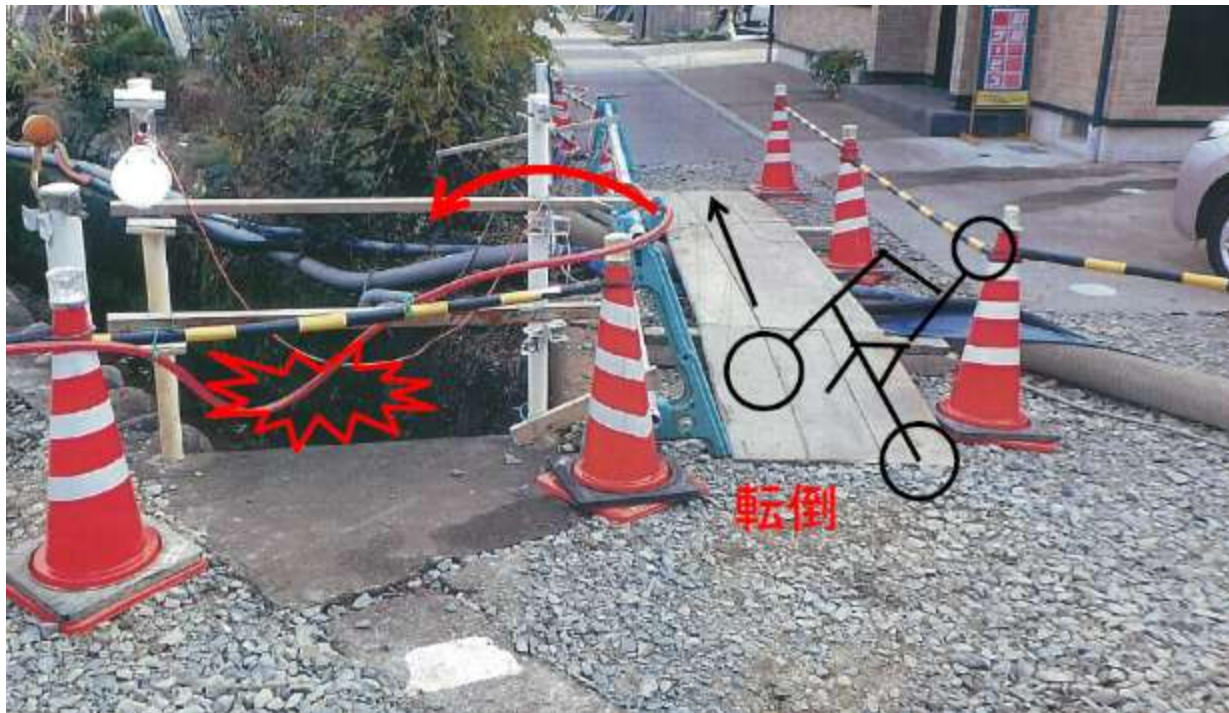
道路上に設置した仮排水パイプを乗り越えるための渡り通路(H=0.8m、W=0.75m)を設置していたところ、通行中の自転車がふらついて転倒し、仮設通路を踏み外して用水路内に転落し負傷した

- ・転落が想定される箇所に固定柵(H=1.2m以上)とせず移動柵(H=0.8m)としていた
- ・自転車の通行を想定せず、歩行者のみの対策としていた

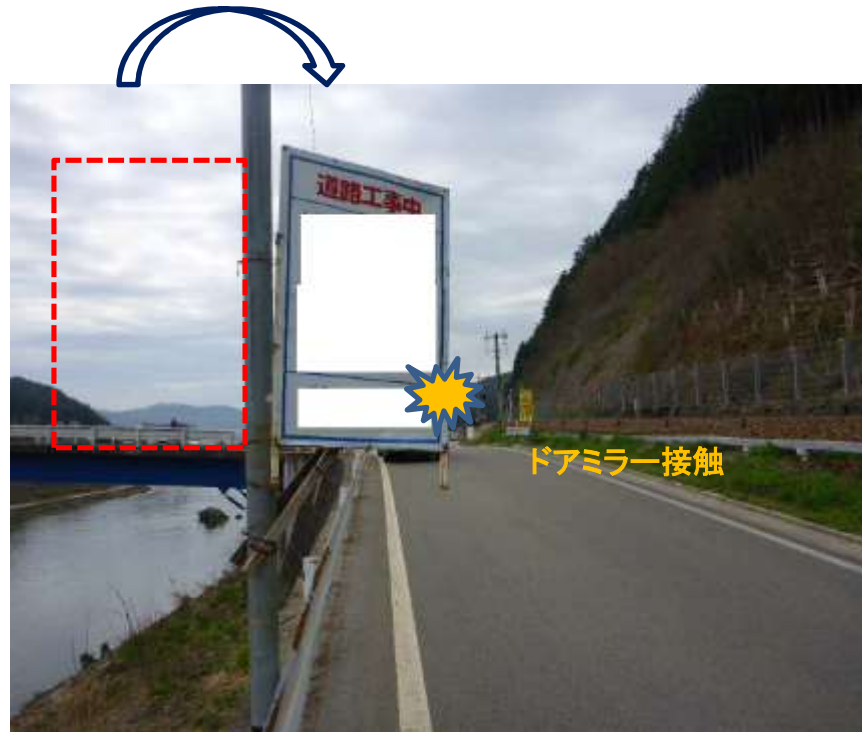
工事担当区間終点の電柱に巻き付け固定していた工事用標識が、休工日に強風により回転し道路側へ突き出したところへ、通行車両のドアミラーが接触し、ドアミラーが破損した。

- ・休日及び異常気象時のパトロール体制の不備
- ・強風により回転しやすい固定方法

強風により回転

- ・休日及び異常気象時のパトロール体制の整備
- ・強風により回転しないよう固定する

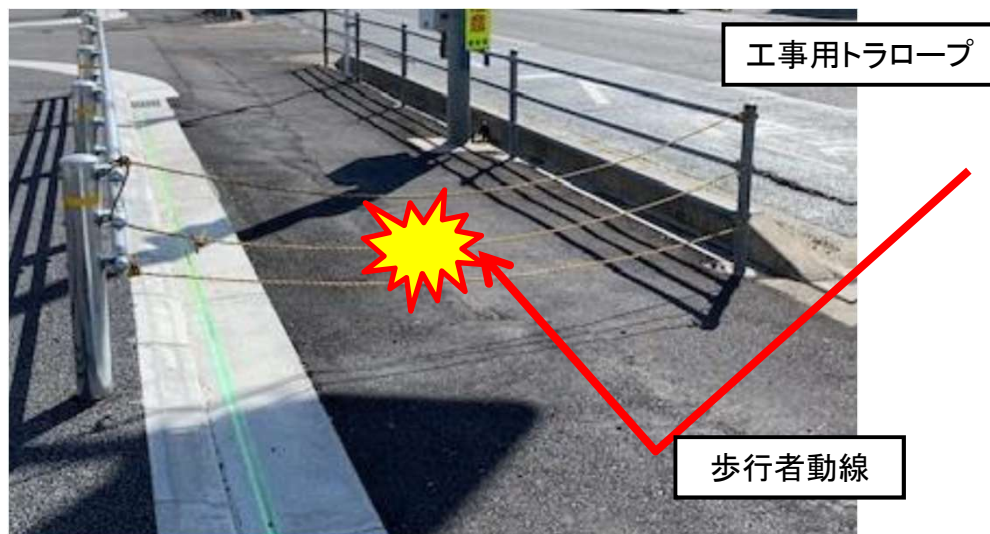
事故現場状況写真

道路工事区間にて、歩行者が、夜間に横断歩道を利用せず車道を横断し、車両乗入口から歩道に進入しようとした。その際、誤って閉め切りされた旧歩道に進入し、閉め切りのトラロープに接触転倒した。

- ・施工計画書には、第三者の現場内対入り禁止措置として、立入防止柵・単管バリケード等を講じる旨記載していたが、事故発生箇所のみ、資材不足のためトラロープ3段で対応していた。
- ・トラロープには、反射材の取付けはなく、夜間の視認性に問題があった。（通行人の立場に立っていない）
- ・上記について、1週間の間、正規の単管バリケードに置き換えることなく放置していた。

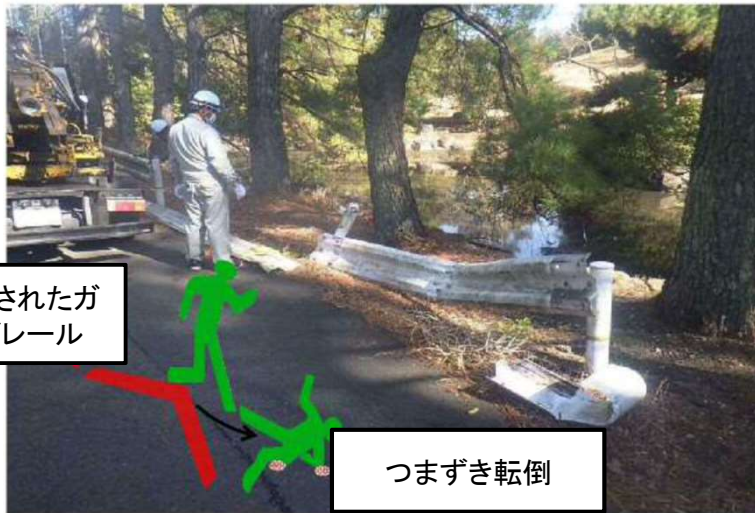
事故現場状況写真

ガードレール取替工事において取り外したガードレールにつまずき転倒し、打撲による負傷した。

- ・移動する際に周囲及び足元の確認を怠った。
- ・現場内の整頓を行わなかったことによる。

- ・作業員は、常に安全意識を持ち、周囲及び足元確認を行ったうえで移動する。
- ・現場の整頓に心掛ける。
- ・つまずく可能性があるものには、三角コーン等を設置する。
- ・一時的に置かなければいけない場合は、作業員同士で声掛けを行い、注意喚起する。

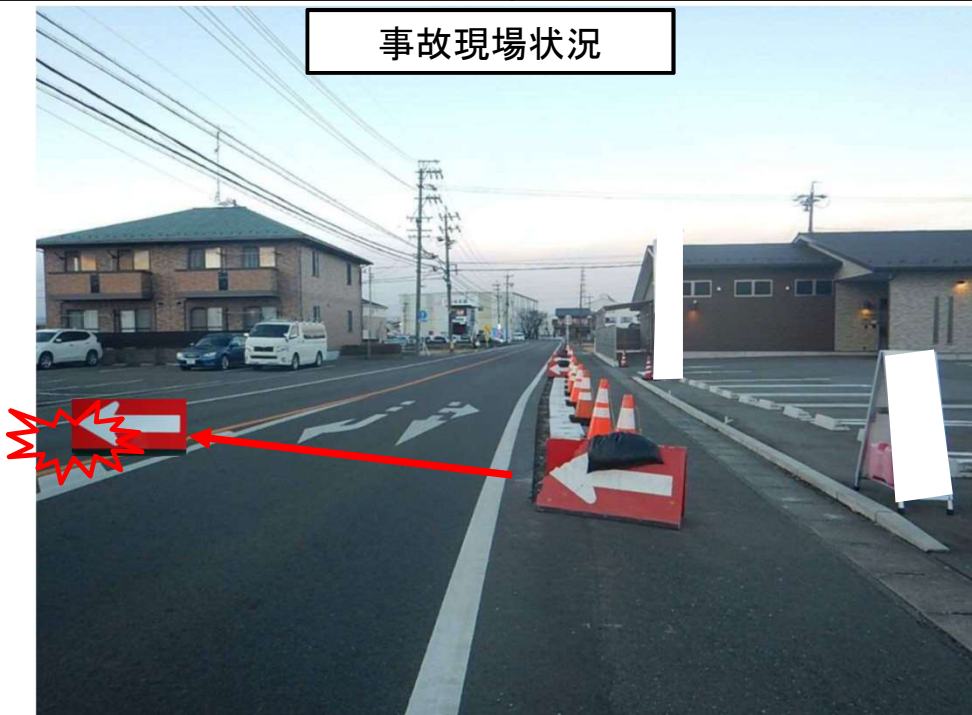
事故現場状況

注意喚起のため設置していた矢印板が、強風のため道路中央付近まで移動し、通過車両が接触破損した。

・風対策として、矢印板上に土のうを設置していたが、矢印板と土のうを一体化していなかったため、土のうがずれ落ちたことが原因。

・矢印板の中に土のうを置き、カラー番線等で土のうと矢印板を一体化させる。
・強風が予想される場合は、飛散しそうなものは予め撤去し、現場の安全を確保する。
・撤去が困難な場合は、保安施設周辺に杭を打って針金で固定する等の追加の飛散防止対策を行う。
