## 平成24年度に建設工事で発生した事故事例（工具・資材による事故）

## 平成28年度に建設工事で発生した事故事例（墜落・転落 による事故）

## 令和4年度に建設工事で発生した事故事例（墜落・転落事故）

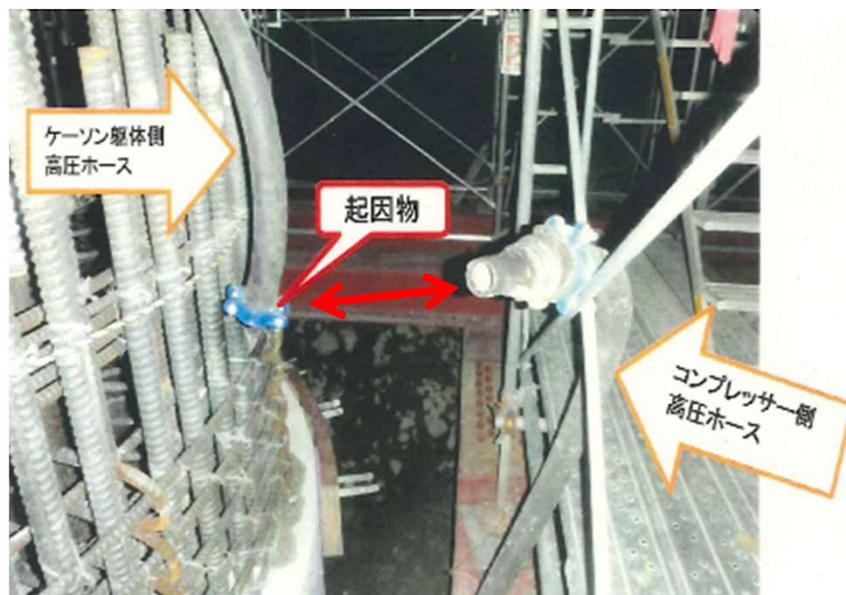
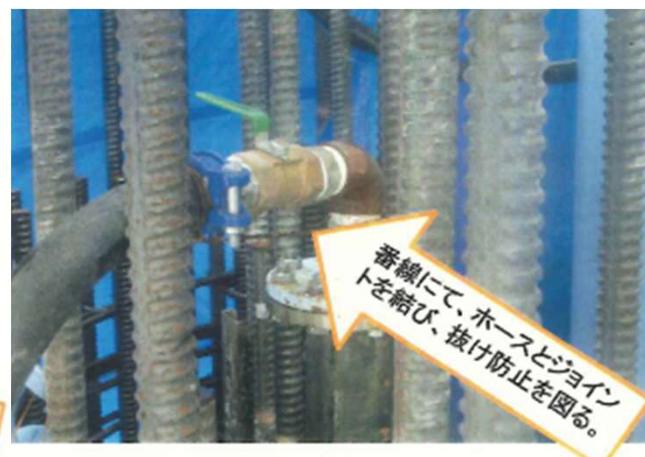
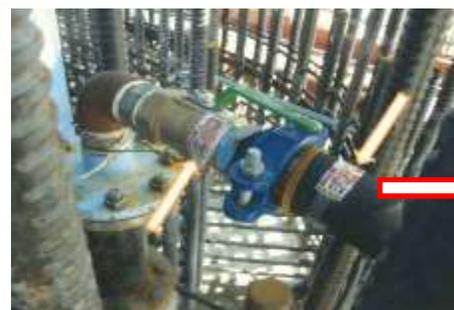
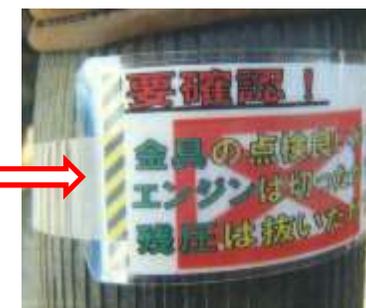
ホースジョイント部のエアリークの点検を行っていたところ、高圧ホースがジョイント部で外れ、ホースが作業員の顔面（眉間）に当たり、かつ、両眼に圧縮空気を浴びた。

点検の手順を怠りエンジンを止めず、残圧を抜かないままジョイントを点検した。

被害状況：約30日間の加療（右肩関節脱臼）

点検の手順に従い、高圧ホースの点検作業を行う場合は、残圧を抜いてから実施するよう徹底する。

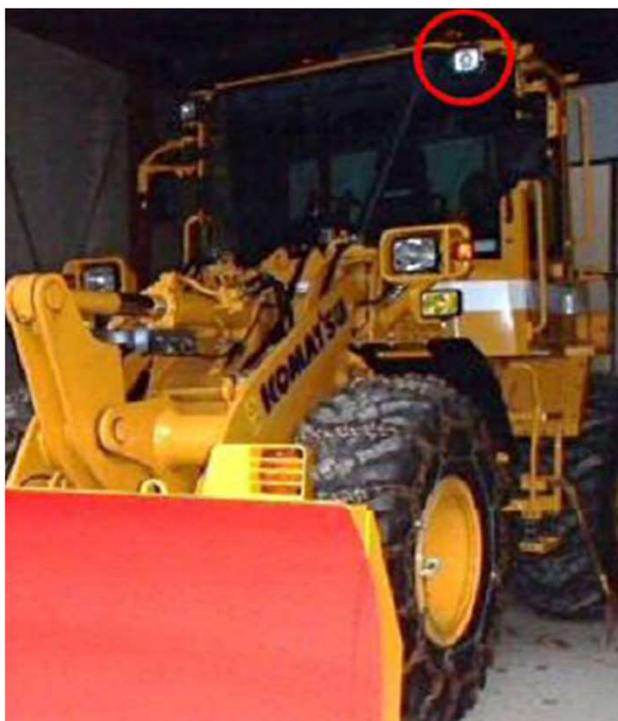
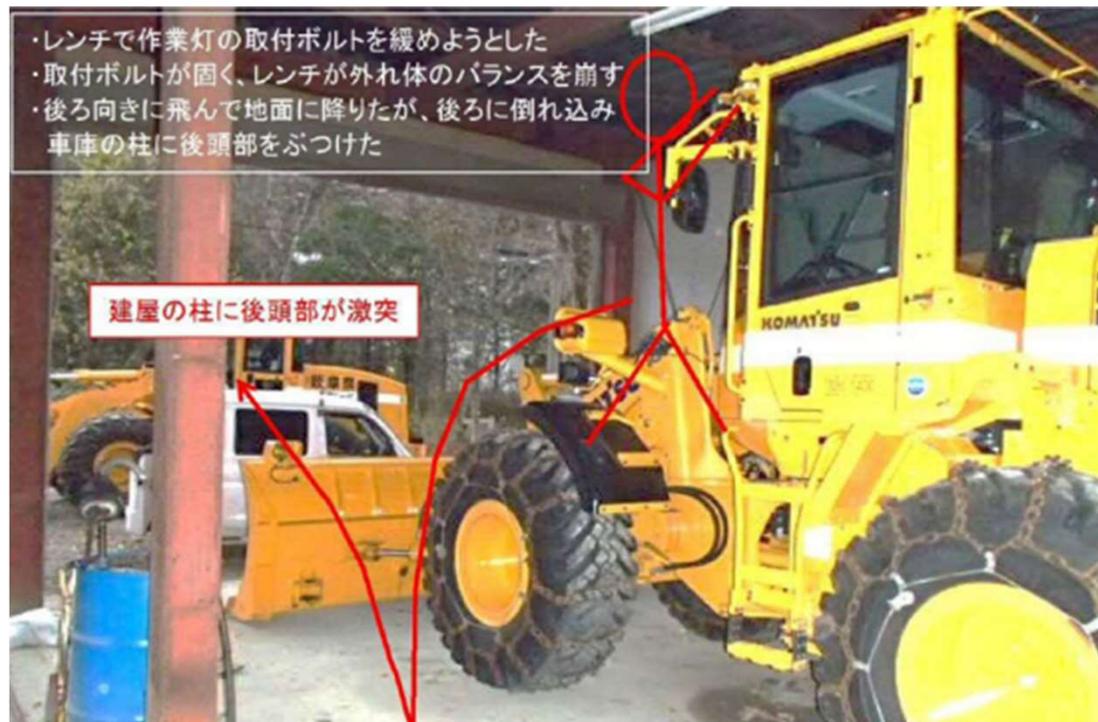
除雪車の点検中、フロントガラス上方の作業灯の向きを修正するため、取り付けボルトをレンチで緩めようとした際、締め付けが固くレンチが外れ、バランスを崩し地面へ落下、着地時に後方に倒れ込み、車庫の柱に後頭部を打ち付け負傷した。

- ・単独（独断）で作業していた
- ・ヘルメットを着用していなかった
- ・不安定な足場で作業していた
- ・安全教育の不足

【被害状況】 頭部外傷、頭部挫創 全治1週間

- ・単独（独断）作業をしない
- ・ヘルメットの着用を厳守する
- ・安定した足場を確保する
- ・点検作業についても安全教育を実施する

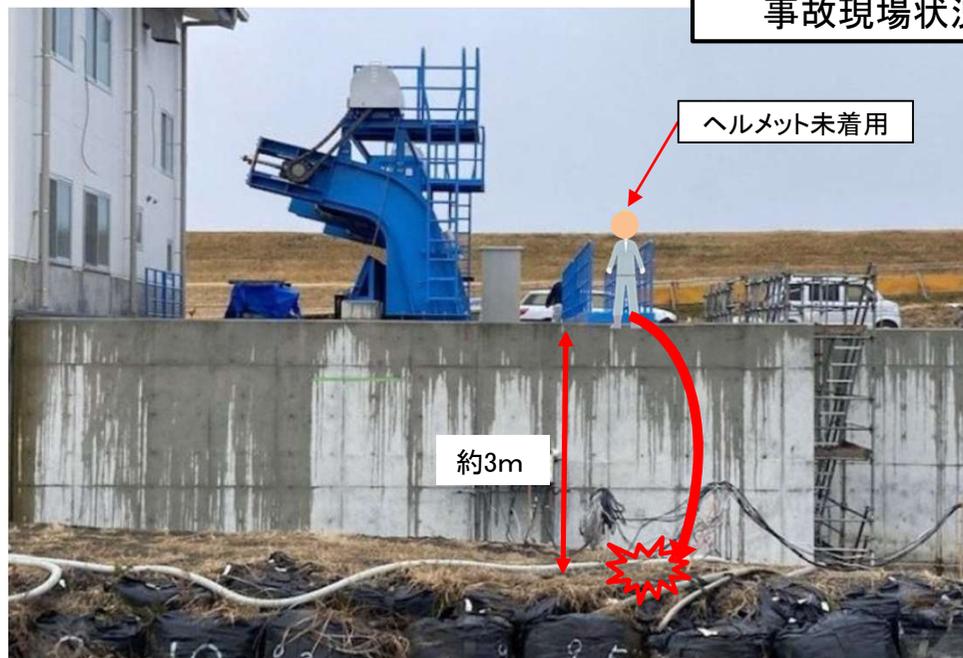
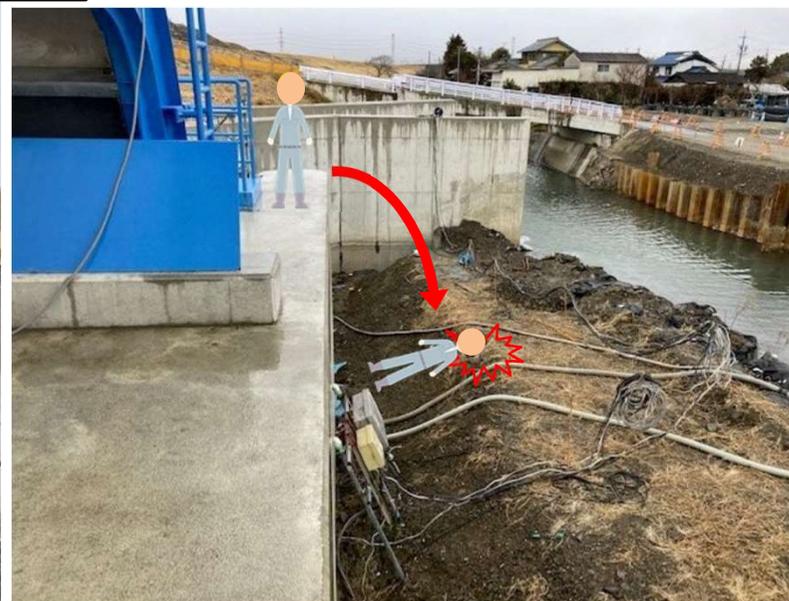
### 事故現場状況

始業前にヘルメットを被らず現場内に入り、排水機場吸水槽側壁の上から写真撮影していたところ、バランスを崩し土羽法面へ約3m転落し、頭部を負傷した。

- ・KY活動実施前の工事区域内への立ち入り。
- ・ヘルメット、安全帯着用 of 徹底不足。
- ・立ち入り禁止区域の明確化不足及び、立ち入り禁止設備の未設置。

【被害状況】 業者人身 45歳 急性硬膜下血腫 頭部挫創

- ・KY活動前の工事区域内への立入禁止の徹底。
- ・KY活動や毎月実施している安全ミーティングにおいて、安全対策の更なる強化を図り、作業員の安全対策における意識向上を図る。
- ・工程毎に工事区域内の作業区域、立入禁止区域を再点検する。
- ・保安施設の設置による立入禁止区域の明確化の強化を図る。
