平成29年度に建設工事で発生した事故事例（工具・資材による事故）

平成29年度に建設工事で発生した事故事例（立木処理による事故）

平成30年度に建設工事で発生した事故事例（立木処理による事故）

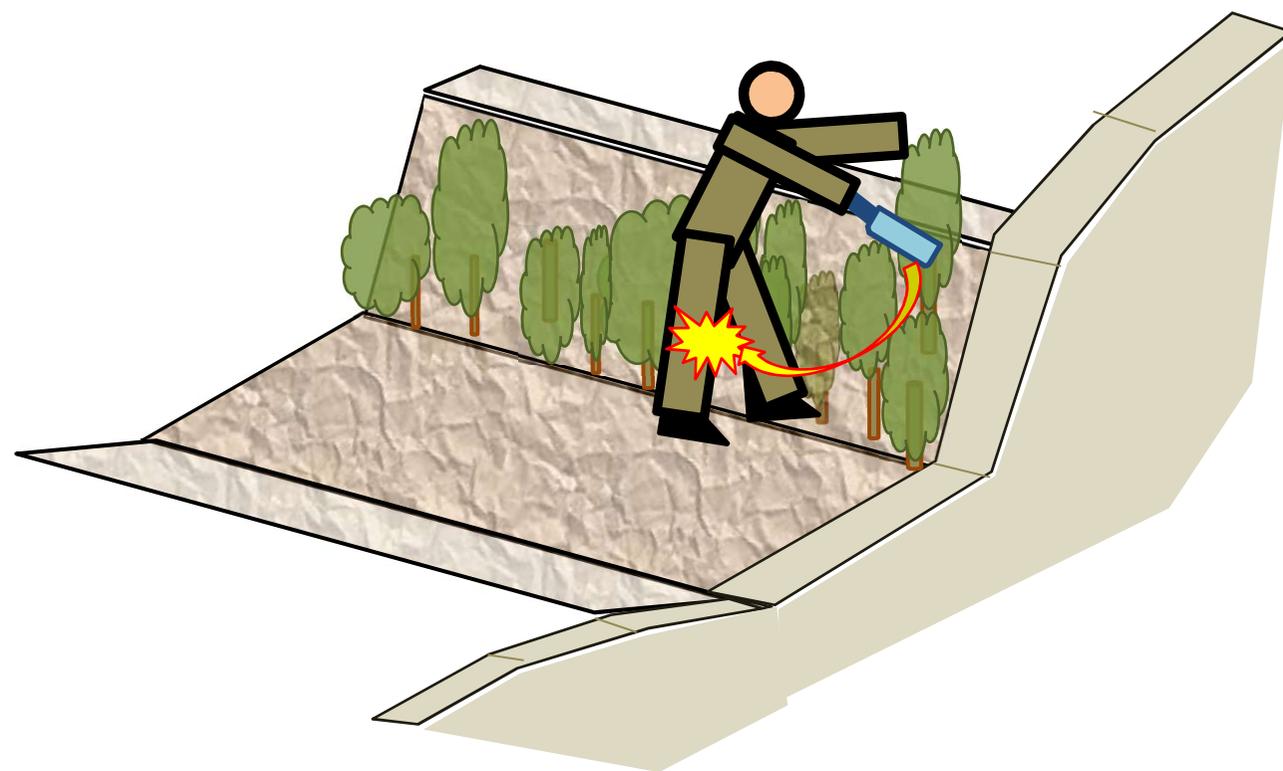
治山施設（谷止工）点検のため、支障となる灌木の伐採作業を腰鉈で行っていたところ、勢い余って自身の右膝に当たり切創した。

- ・当該作業に適しており普段使用していたうなぎ鉈が無かったため、腰鉈を使用した
- ・天候の悪化を気にし、急いで作業していた
- ・伐採作業に関する安全対策の認識が不足していた

- ・作業に合った道具を使用する
- ・無理のない工程計画を立て、KY等で再確認を行う
- ・伐採作業における安全対策について、社内研修で情報共有を図るとともに、業務計画書に明記する

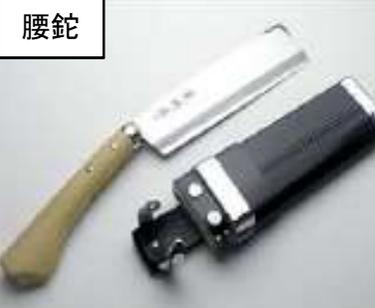
腰鉈

一般的な鉈で枝払いや、小型の薪を割るなど多様である刃部が肉厚なため重量があり、巻割などには適すが、下刈りには不向き

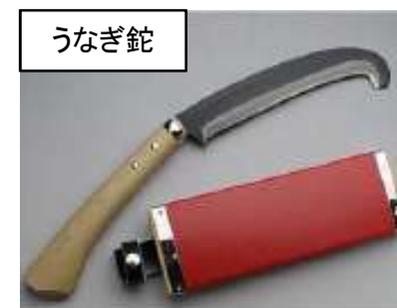
うなぎ鉈

鉈としても鎌としても使えるタイプで、刃先部には石付があり、石を叩いても刃部を守る構造となっている腰鉈に比べて軽く扱いやすい

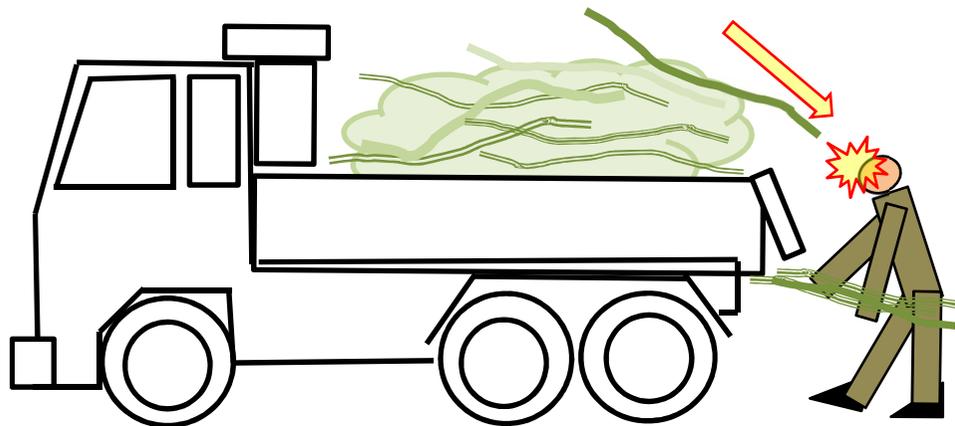
立木伐採後の集積、運搬・積込作業を作業員2名（集積1名、運搬・積込1名）で行っていた。
ダンプトラックに枝の積込作業を行っていた際、積込んだ枝が落下し、作業員の右目に当たり角膜を損傷した。

- ・保護メガネを着用するよう指導していたが、事故発生時は着用していなかった
- ・作業中の現場代理人及び主任技術者の監視が不十分だった

- ・保護メガネ等作業に適した保護具の着用を徹底し、監視する
- ・枝等のかさばる物をトラック等に積込む際は、安全に積込めるよう少量に分けて行う
- ・目の高さ以上に積込む場合は、2名以上で作業を行い、1名は荷台で受取り積込む

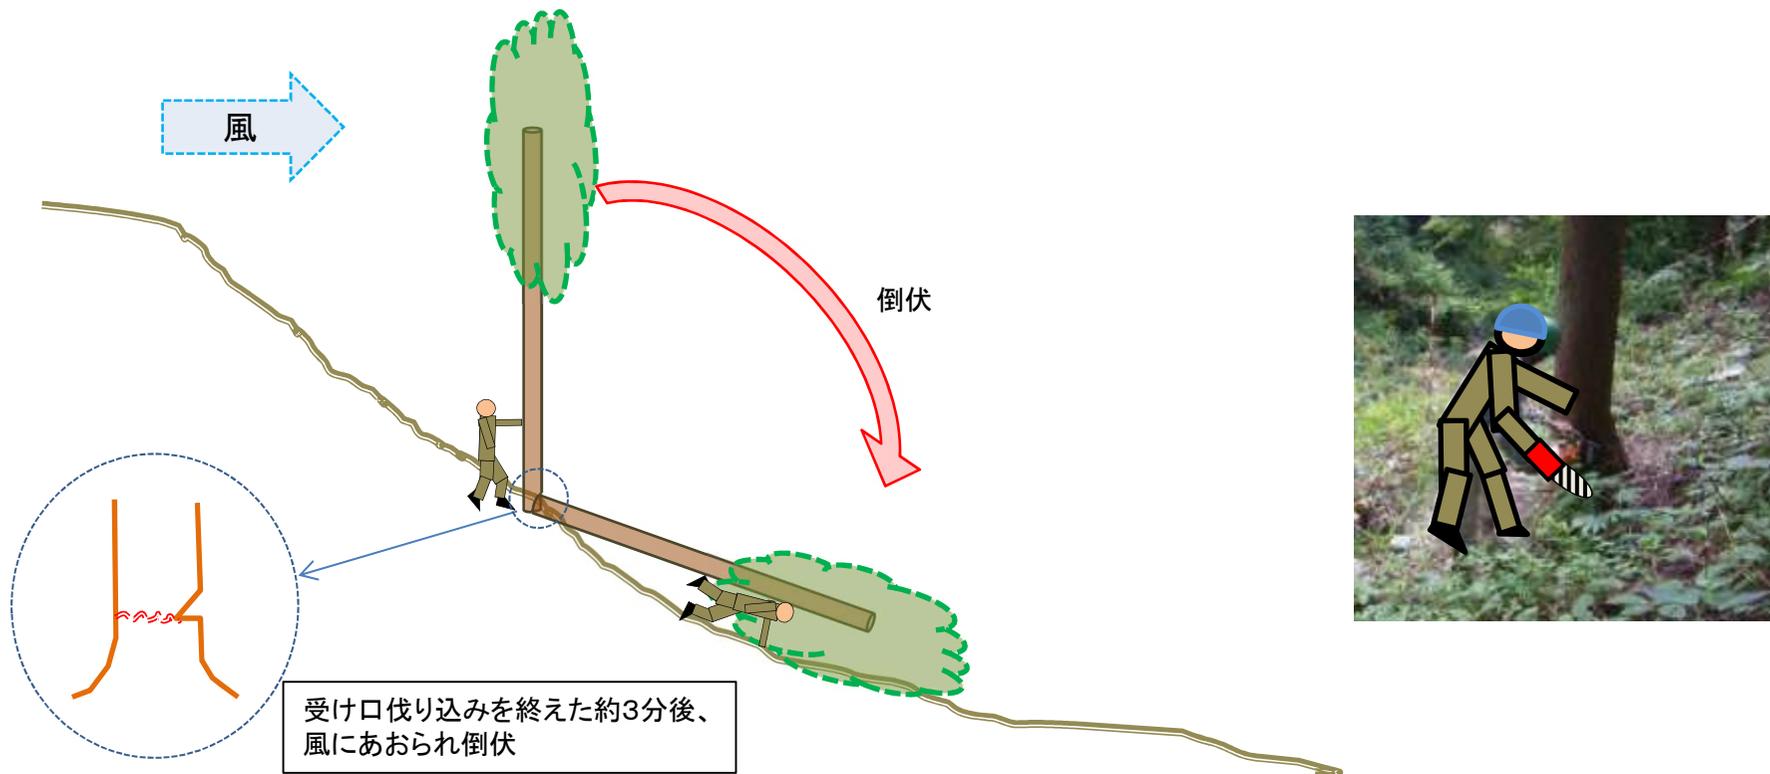
準備工として伐採作業を2名で行っていた。一方の作業員が斜面上方で幹径30cm、長さ約30mの立木の伐採を行っていた際、斜面下方で枝払作業を行っていた被災者に気づき、受け口の伐り込みを終えた段階で作業を中断し、別の作業を行っていたところ、伐採途中の立木が風にあおられ倒伏し、被災者の背後から衝突し負傷した。

- ・見張り員を配置し作業全体の安全を確認できる体制を取っていなかった
- ・伐採作業時の危険区域内において同時に2名が作業を行っていた
- ・受け口の伐り込み程度なら、倒れることは無いだろうと過信して、被災者に退避を呼びかけなかった

- ・伐採作業時は、見張り員を配置し3名以上で作業全体の安全を確認できる体制を取る
- ・伐採と枝払・玉切の同時作業は行わず、伐採と枝払・玉切の作業を交互に行う

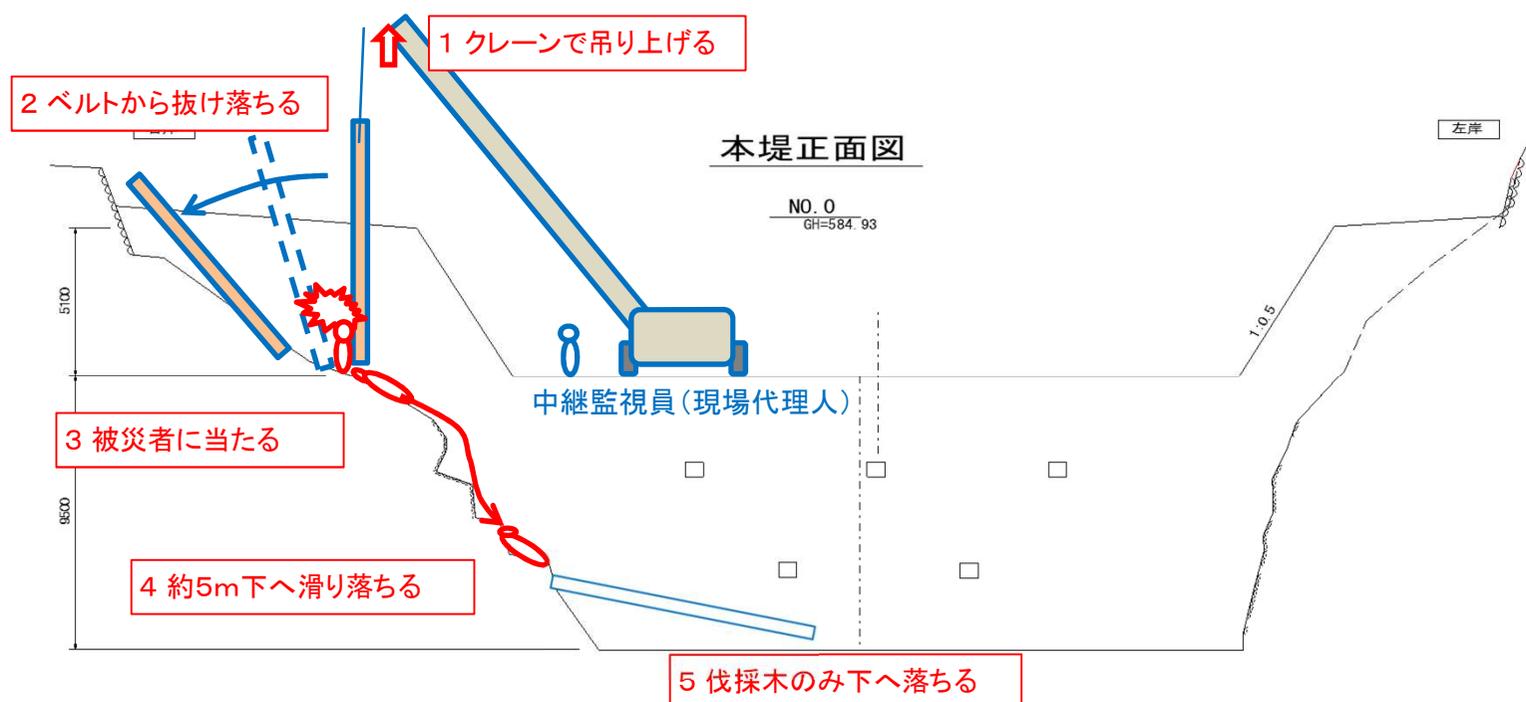
現場状況図

立木伐採作業をしていたが、木が大きかったことから、立木上部にワイヤーを掛け、クレーンで吊りながら伐採し、伐採後に安全な場所へ移動させる際、ワイヤーから抜けて落下し、山側に倒れ、作業員に接触し、作業員は斜面を約5m滑り落ち負傷した。

- ・作業員が、慣れから吊荷落下の危険性の認識が低く、安全な場所への避難が十分でなかった。
- ・中継監視役が伐採役への避難指示をせず、また安全の確認を怠ったうえ吊上げ指示を出した。

- ・支障木の吊り上げ時には安全な場所へ避難する。
- ・監視役が周りの安全を確認した後、次の作業へ移る。
- ・吊荷の落下の危険性を考慮し、作業員同士で声かけを実施する。

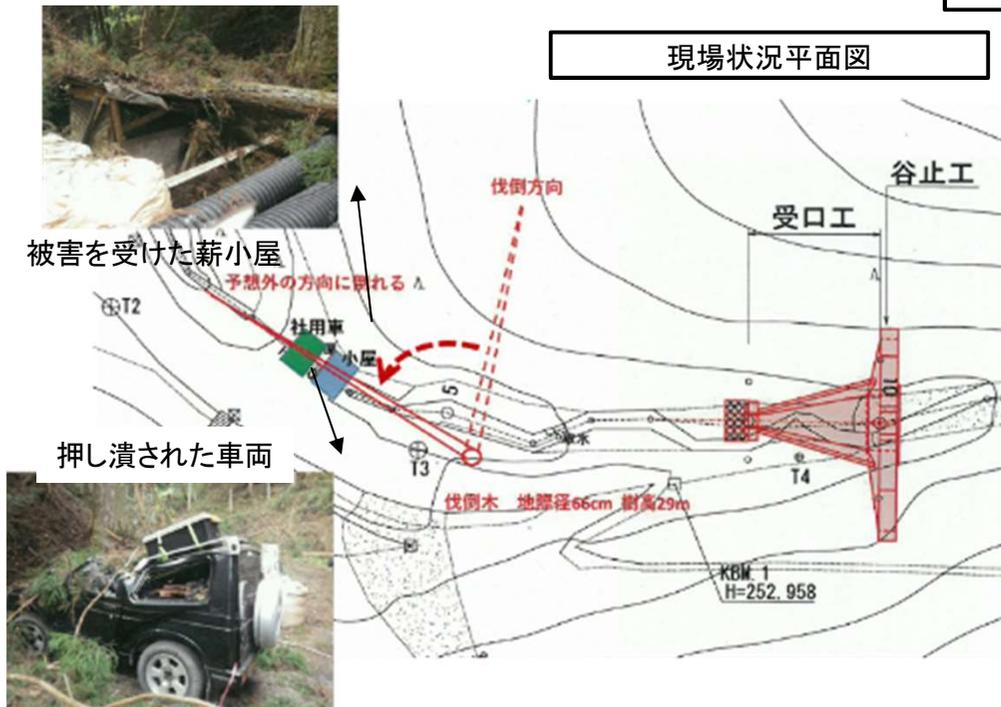
現場状況平面図

支障木の伐採作業中に、伐採木が予想外の方向に倒れ、「丸太置場(W1800×L3000×H1700mm 現採丸太材+波トタン屋根)」および作業員の社用車を損壊させた。

- ・伐倒木の上部に、もたれ掛かってきている枯木(かかり木)に気が付かないまま作業を進めたこと。また、伐倒方向の確認も十分でなかった。
- ・伐採方向を決める「受け口」の逆方向からの切込み(「追い口」)を入れる際、上記により倒れないことから、規定以上に切ってしまったため想定外の方向へ倒れた。

- ・事前に伐採に熟達した者が複数人で状況を確認し、手順を協議したうえで作業を行う。また、作業中に予定外の状況になった場合も確認し対策を講ずる。
- ・追い口を入れる際、適正な切り残し(つる)を残すことを徹底する。
- ・伐倒の影響範囲内に、保全すべきものがある場合は事前に対応しておく。
- ・労働安全衛生規則 第二編 第8章「伐木作業等における危険の防止」について再度熟知するように教育訓練を行う。

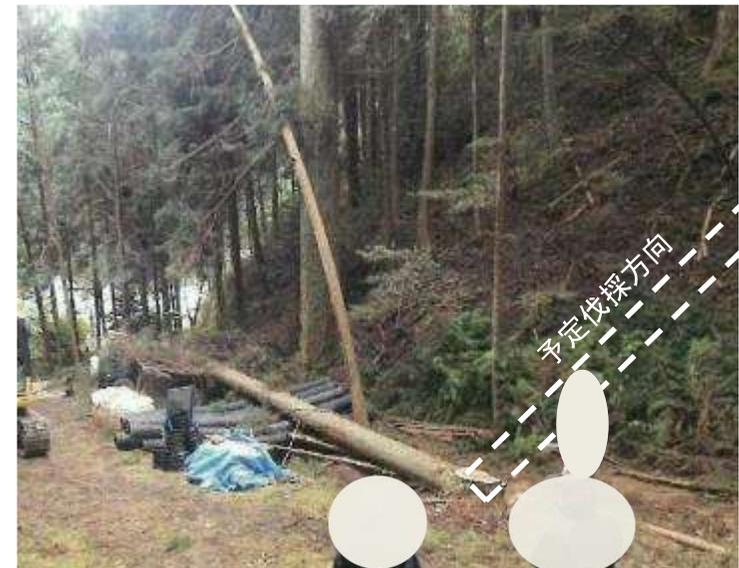
事故状況写真

【被害状況】社用車1両 損壊、薪小屋1棟 損壊

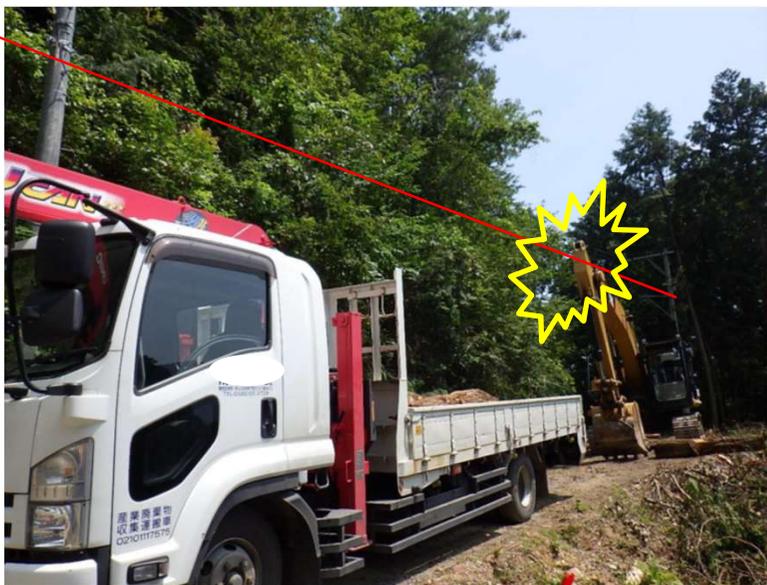
事故状況写真

工事準備工の伐採木積み等作業において、当日のKY活動にて架空線に対する注意喚起を行っていたが、監視員が一時的に現場を離れている間に、運転手がバックホウ(0.7m³)の操作を行い、バックホウアームが架空線に接触しこれを切断した。

- ・当初予定していなかった箇所での積み込み作業を行うにあたり、架空線の防護、注意喚起の表示を怠った。
- ・監視員が現場を離れ不在にもかかわらず、運転手がバックホウ(0.7m³)の操作を行った。

- ・架空線がある場合は、必ず事前に管理者と現地打合せを行う。
- ・監視員がいない場合は、バックホウの操作は行わないことを徹底する。
- ・架空線の防護カバーもしくはリボンを全線に配備する。
- ・架空線近接作業は離隔を取り、合図・監視員を配置し、笛、手旗で明確に合図を行う

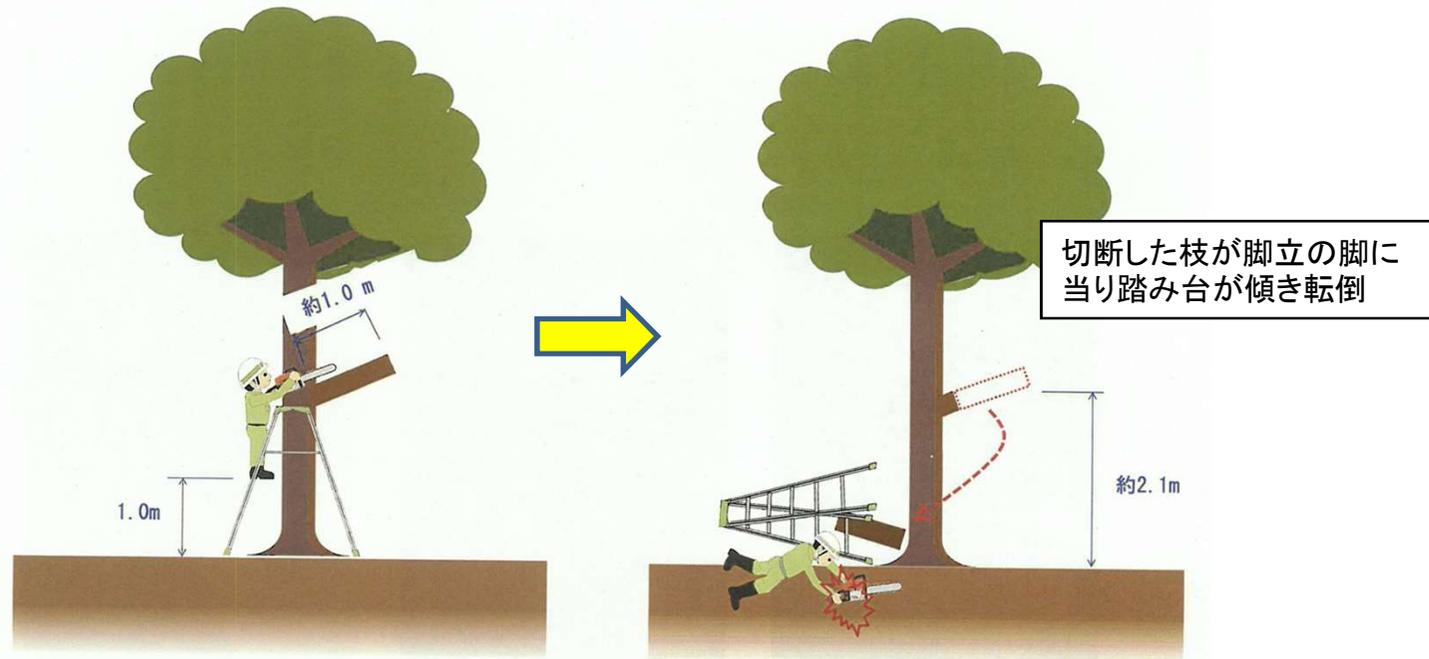
事故現場状況図

支障木の枝を、脚立の踏み面（天板から4段目、高さ1m程度）に乗ってチェーンソーで切断したところ、切断した枝が脚立の足に当り踏み面が傾き、被災者はバランスを失い落下し負傷した。

・脚立の踏み場の上でのチェーンソーによる切断作業は、作業員の体勢が不安定となりやすいため、作業床のある脚立等の使用を検討する必要があるが、検討を行うことなく作業をさせた。

切断した枝が脚立の脚に当り踏み面が傾き転倒

・チェーンソーを使用した枝等の伐採作業について、安全な作業床の確保が可能な高所作業車、作業床付脚立、移動式足場等を使用することを検討し、安全を確保のうえ作業を行う。
・伐採作業の作業手順書を作成し、それを作業員に周知するとともに安全教育を実施する。

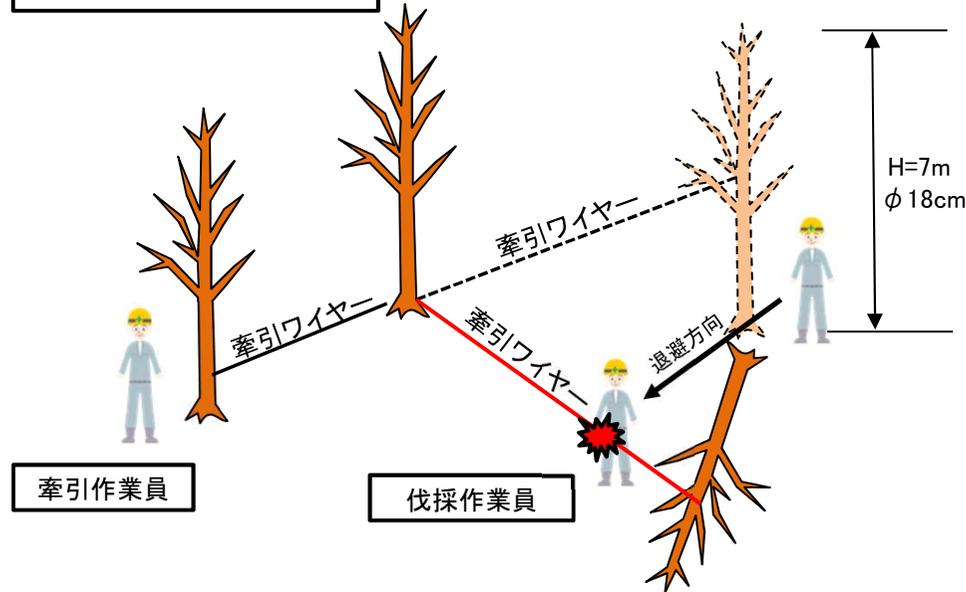
事故現場状況図

支障木伐採作業にあたり、河川側に倒れないよう幹に牽引ワイヤーをかけチェーンソー切断していたが、予想と違う方向に倒れそうになったため退避したところ、作業員の近くに倒れ、木にかけていた牽引ワイヤーが作業員の背部にあたり、はずみで前方に転倒し胸部を骨折した。

- ・伐採木の径が胸高直径18cmと比較的細く安易に考えたこと。
- ・作業員が誤って伐倒の想定範囲に退避したため。

- ・作業員全員で伐倒方向を検討し、退避場所及び退避行動を確認する。
- ・作業主任は使用する工具の点検・動作確認を作業手順書に記載し、関係労働者に周知を行う。
- ・毎朝の危険予知活動において、今回の事故を教訓としたリスク回避を実施する。
- ・安全ミーティングにより、事故原因と対策について討議する安全会議を実施する。

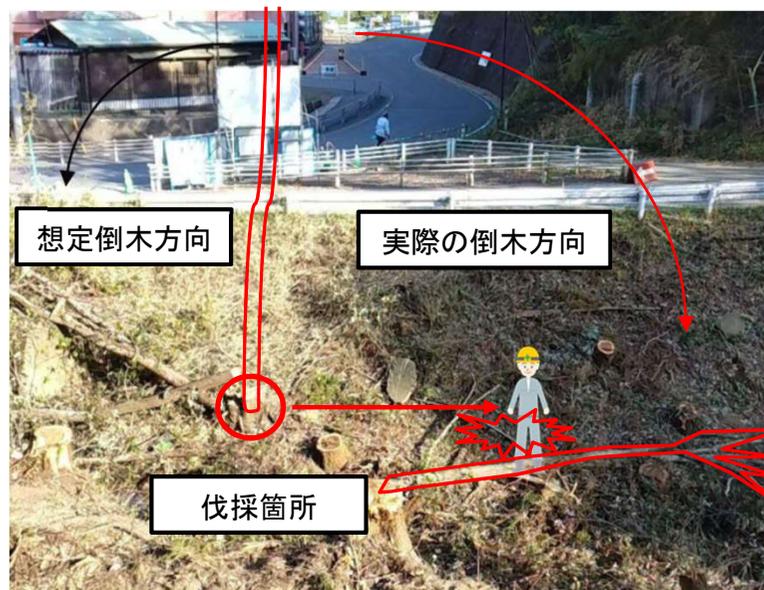
事故現場状況図

支障木をチェーンソーで伐採していたところ、伐採木が想定外の方向へ倒れ、作業員の背中をかすめ、前かがみに転倒し腰を負傷した。

- ・伐倒方向等の決定が被災者の知識と経験に任せられ、安全に倒せる方向ではなかった。
- ・予想した方向に倒れるだろうと過信し、倒れ始めるのを確認する前に木に背を向けて避難行動を始めたこと。

- ・労働安全衛生規則第477条を踏まえ、伐採する立木1本毎に伐木等作業に係る作業方法や手順を記載した作業書を作成し、現場作業員に対し事故再発防止安全教育を実施する。
- ・伐採作業を行う日のK Y ミーティングで作業員に安全確認の徹底と作業手順の再確認を行うとともに、作業指揮者（見張人）を専任配置する。
- ・特別教育等、修了履歴が最新であることを確認する。

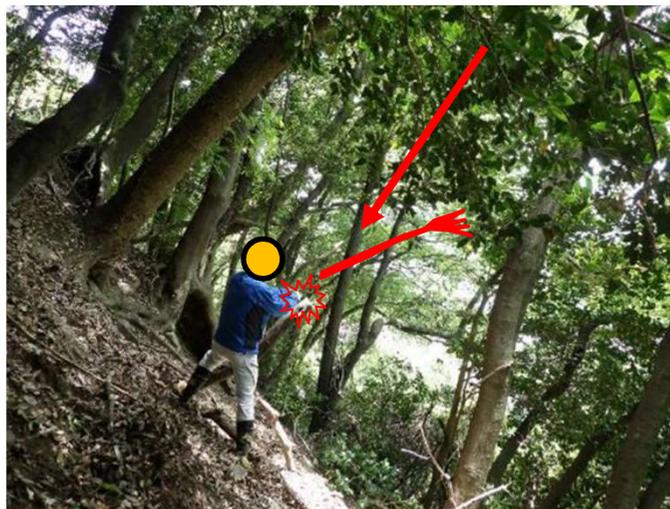
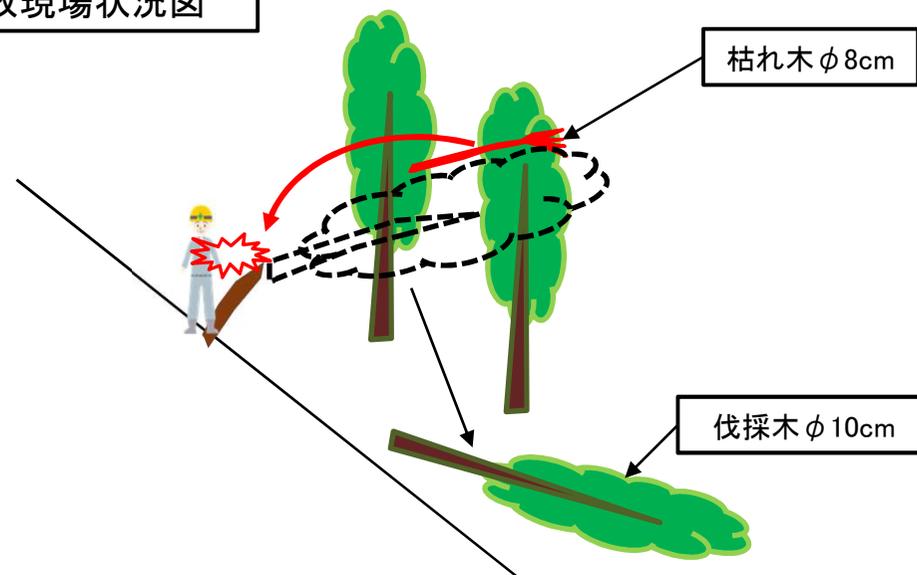
事故現場状況図

直径10cm程度の支障木をチェーンソーにて伐採していたところ、伐採木上部に載っていた直径8cm程度の枯れ木が、伐採木と共に落下した。その際、枯れ木が不測の方向に飛び、作業員の左腕に接触し骨折した。

- ・小径木だったことによる油断、作業員の認識不足
- ・切断箇所が腰より高かったこと
- ・伐採木の先端まで含めた全体の動きの変化に対する確認不足

- ・「伐木作業等点検表」を作成し事前に確認する。
- ・伐採位置は腰高以下とする。
- ・作業手順書に伐採中の注意事項を追記し安全確認の徹底を図る。
- ・伐採作業において考えられる危険予知及び防止対策の項目をリスト化し、KY時に周知徹底する。
