## 平成27年度に建設工事で発生した事故事例（転倒による事故）

## 令和2年度に建設工事関係業務で発生した事故事例（転落・墜落事故）

## 令和2年度に建設工事で発生した事故事例（転倒事故）

## 令和2年度に建設工事で発生した事故事例（墜落事故）

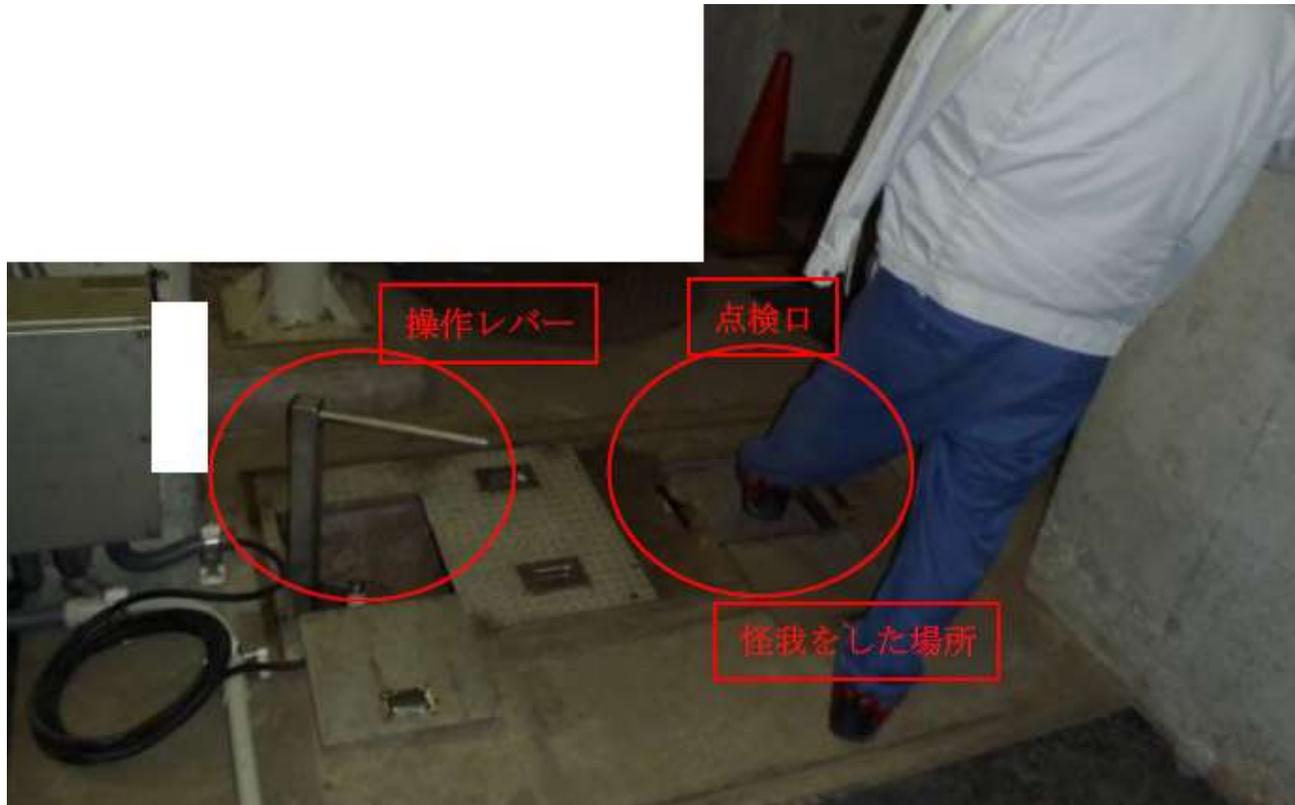
攪拌機の点検作業中、点検後に点検口を閉める手順を飛ばして作業を行ったため、点検作業中に締めていない点検口に片足を入れてバランスを崩し、体を支えるためにかばい手をしたところ腕を負傷した

・作業員の不注意

被害状況: 3か月間の加療(左上腕骨大結節骨折他)

・安全教育の徹底

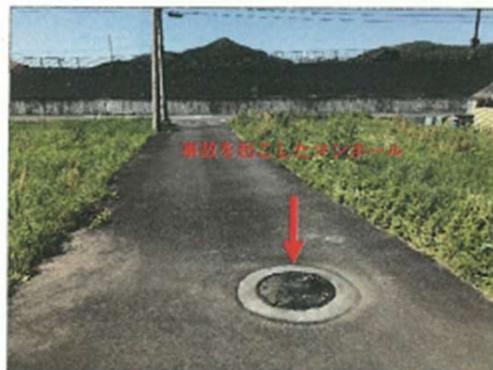
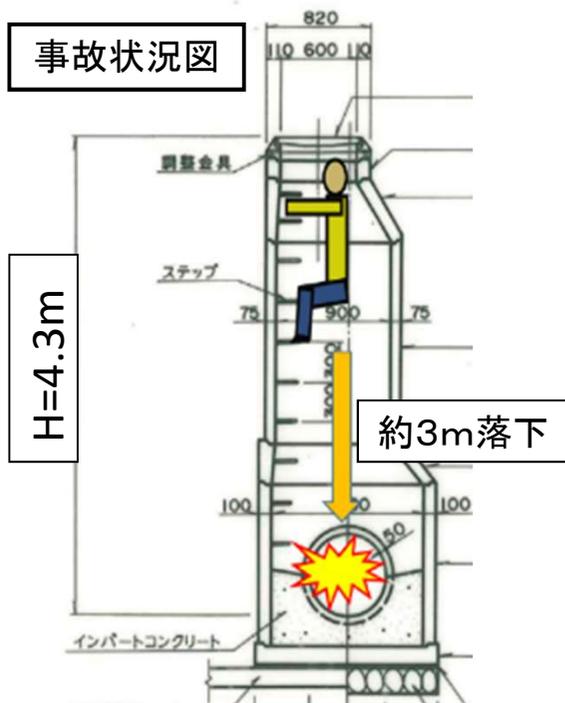
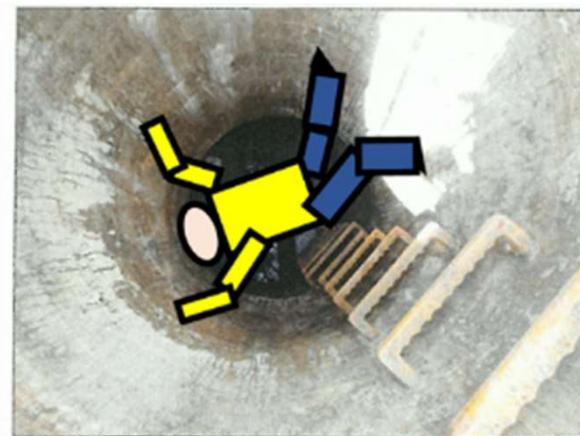
設計調査のため、人孔内の硫化水素濃度計を計測するため、人孔内に入って機器設置をしていたところ、酸欠により調査員がマンホール底部へ落下した。

- ・作業計画では、関係法令等に基づき、人孔内に入る前に酸素濃度、硫化水素濃度の測定、作業時の安全帯の使用を定めていたが、事前測定することなく、不用意に人孔内に入ったこと。
- ・当該調査員は、所定の特別教育を受講していなかった。また、現場責任者は、当該調査員の行動を見逃してしまったこと。

人孔内は酸欠に近い状態だったと思われる

【被害状況】 業者人身 1名（低酸素脳症疑い・第4胸椎・右母指中手骨骨折、第8胸椎圧迫骨折（4週間の安静加療））

- ・作業前に、作業員全員に対して現場主任が、人孔内作業の危険性と緊急時の連絡体制について説明・注意喚起を行う。
- ・人孔の規模、作業内容に関係なく酸素濃度、硫化水素濃度の測定、送風機での換気を行い、安全を確認したうえで、作業を行う。又、人孔内へ入る際は安全帯を装着する。
- ・これらの事項は、調査関係者全員に、安全教育を通して徹底する。

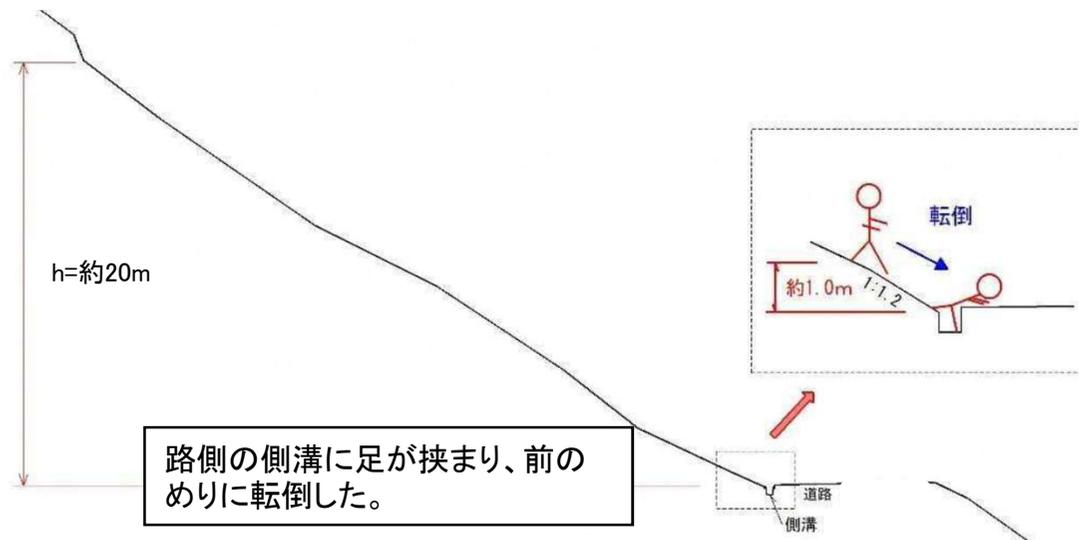
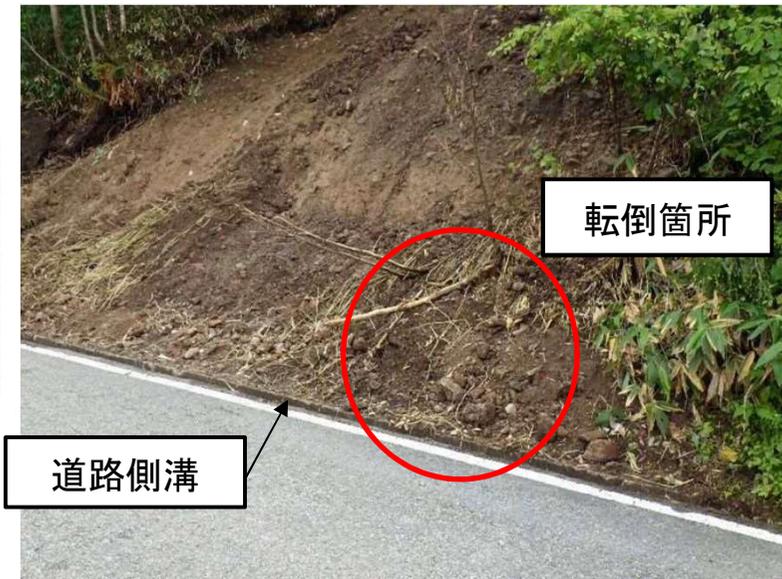
法面被災箇所（高さ約20m、幅約10m）の調査を終え道路に下りている途中で、被災者が道路から高さ約1mの地点でバランスを崩し、小走りで斜面を下りたため、道路側溝に左足がはさまり、前のめりに転倒し左足首を骨折した。

- ・降雨により土砂がぬかるみ、滑りやすい状況であったが、被災者は、斜面調査が終了したことで気が緩み、足元の視認が不十分であった。
- ・被災者が被災斜面での作業経験が十分でなく、危険予知に甘さがあった。（ここまで下りたら後は大丈夫だろうと、本人に過信があった）

【被害状況】業者人身 1名 左踵骨骨折(全治2ヶ月)

- ・斜面での作業に関して、注意事項や装備について再度周知を徹底する。
- ・危険箇所では、作業が終了しても危険箇所から移動するまで慎重に行動する。
- ・斜面を移動する際は、足元をしっかりと視認し不安定な部分に足を掛けないよう注意する。

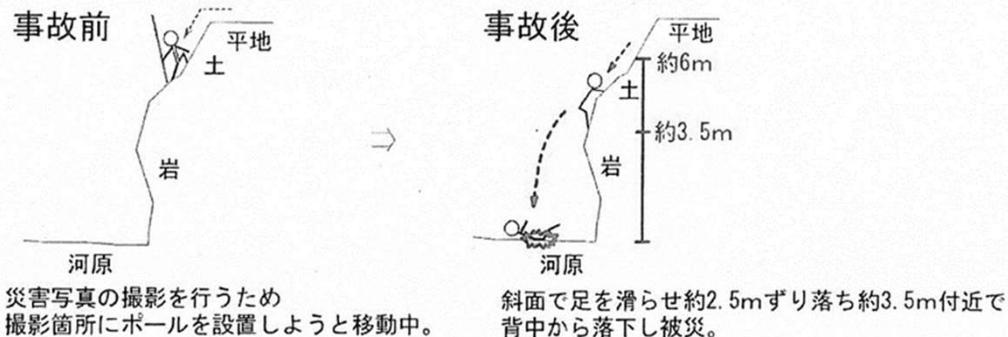
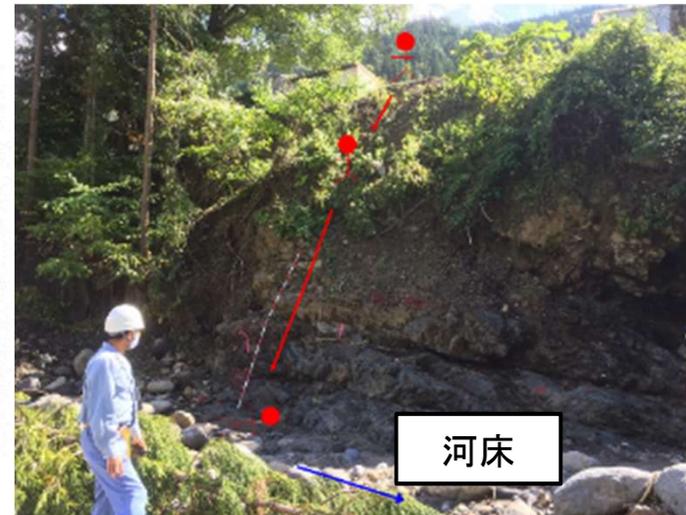
災害復旧測量設計業務の現場において、査定用の写真撮影のためポールを立てるため、斜面上を移動中に墜落し負傷した。

- ・降雨による崩壊地で、滑りやすい等危険な状況であったが、危険性の認識が薄く、作業前のKYミーティングで、十分な対策が話し合われなかった。
- ・危険な高所作業に該当するにも関わらず、ロープ、墜落防止用具を使用しなかった。

【被害状況】業者人身 1名 腰椎破裂骨折(全治3ヶ月)

- ・「災害査定添付写真の撮り方」参照し、危険な箇所へは極力立ち入らない。（勾配変化点のポール立ては不要）。
- ・斜面での作業を行う際には、KYミーティングにおいて注意事項を作業員全員に周知するとともに、適切な装備を身に着けることを徹底すること。

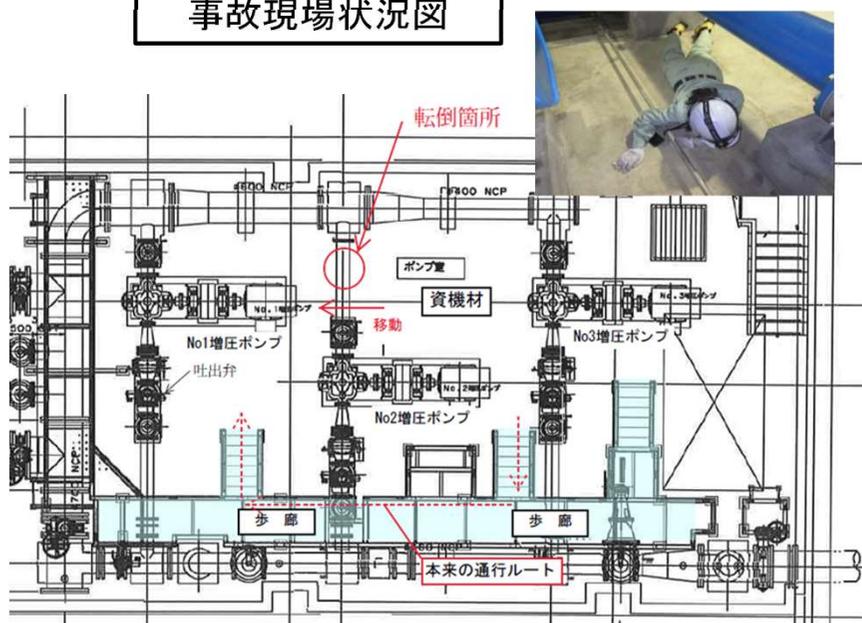
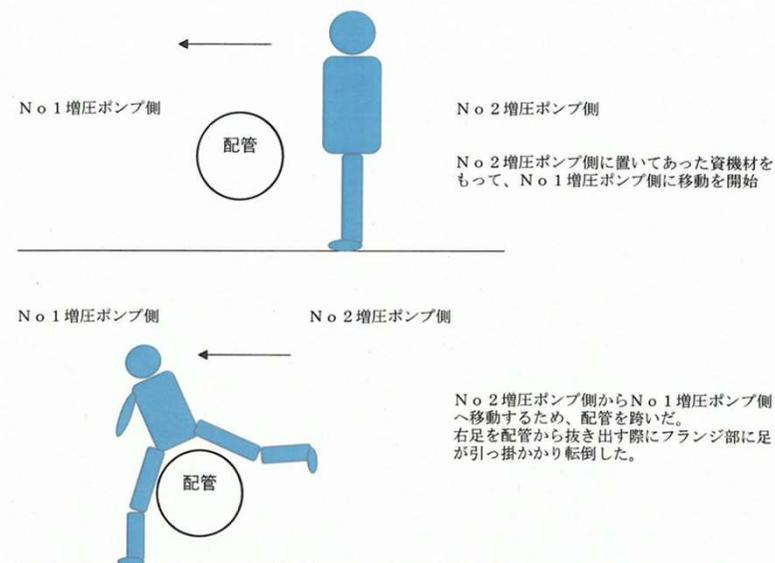
設備点検業務における点検作業中に、ポンプ間移動用の点検歩廊を利用せず、場内配管を跨ぎショートカットをした際、配管に足を引っかけて転倒し、右ひじと右胸を電線管に打ち付け負傷した。

・KY活動で、現場の配管が障害となることから、足元を注意することになっていたが、被災者は、本来の通路を通らず経路をショートカットするため、不用意に配管を跨いで移動しようとしたため被災した。

【被害状況】 業者人身 1人 左右胸部挫傷、右ひじ挫創（通院加療を要す）

・移動経路は点検歩廊を用いるよう周知徹底し、危険箇所にコーンバー等による立入禁止処置を行う。  
・作業前に必要な道具を予め付近に配置し、作業員の移動を最小限にする。  
・上記内容について安全教育を行い、作業員の安全意識の徹底を図る。

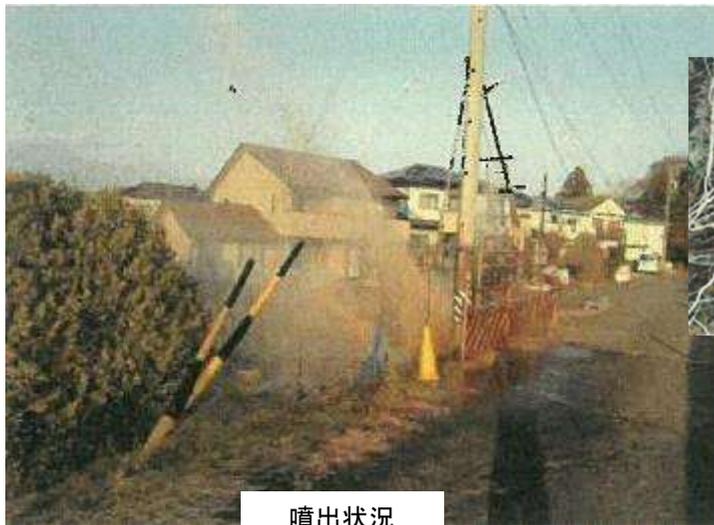
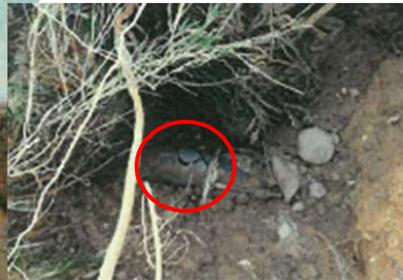
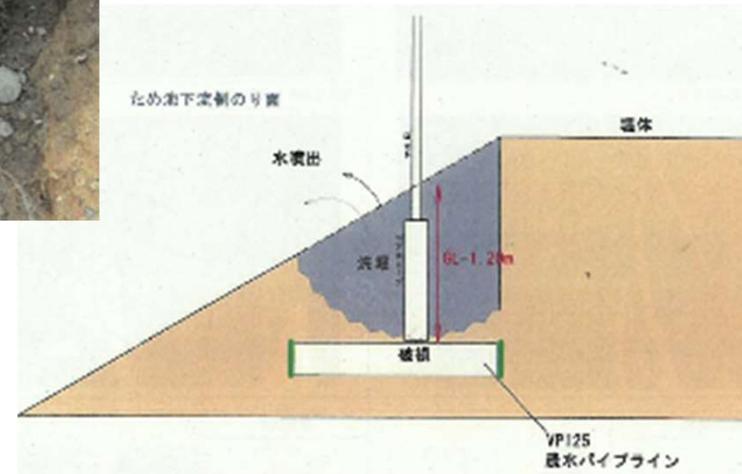
ボーリング掘削作業中、ボーリングビットによりため池堤体下流法面に埋設された農水管（VP φ125）を破損させ、周辺に泥水が飛散した。

・ボーリング箇所選定にあたり、ため池・農水管理者に聞き取りを行っていたが、現場で農水管位置が不明確であったにもかかわらず、管理者との現場立会、試掘を行わない等十分な確認をせずに箇所選定を行い、作業を進めたため。

噴出状況

【被害状況】農水管VP125破損、軽トラック損傷、ビニールハウス屋根に泥小石飛散及び屋根の一部損傷、同ハウス内に泥水流入、周辺樹木被水。ボーリング箇所周辺土流出

・地下埋設物が有る場合、埋設物管理者への事前確認、現地立会による詳細把握、試掘の立会実施を徹底する。  
・埋設物対策について、社内教育を改めて徹底する。

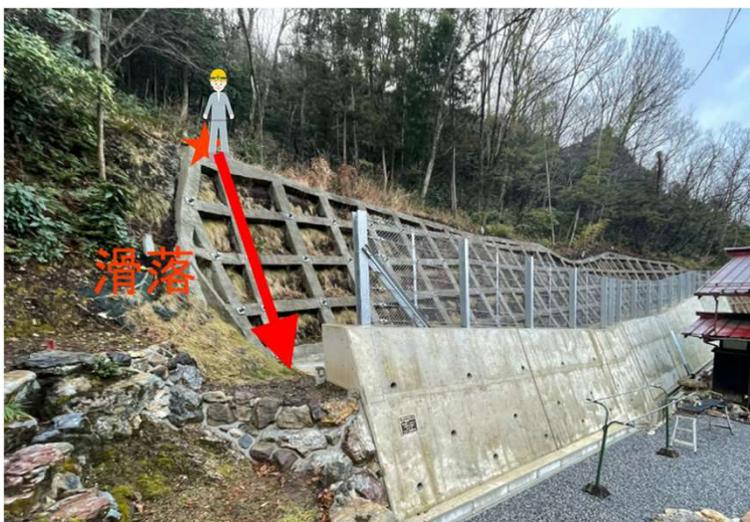
法枠施工箇所の上部斜面確認のため、レーザ距離計による計測を行っていた。測線の位置を確認するため、斜面下方を向いたときに足を滑らせ、法枠工天端から高さ5m間を滑り落ち負傷した。

- ・前日の降雪により若干滑りやすい状況であり朝のミーティングで注意を促したが、ミーティングの内容が不十分で形骸化していたため、作業員の不注意を招いた。
- ・危険な高所作業に該当するにも関わらず、ロープ、転落防止用具を使用しなかった。

【被害状況】 業者人身 29歳 右足踵骨骨折 尾骨骨折

- ・安全ミーティングの目的・内容及び進め方について再教育を実施する。
- ・事前にマーキングをして測線の位置を一目で視認できるようにする。
- ・急斜面での作業は、降雨時及び降雨直後(積雪含む)には作業を中止する。
- ・適切な装備を身に着けることを徹底する。

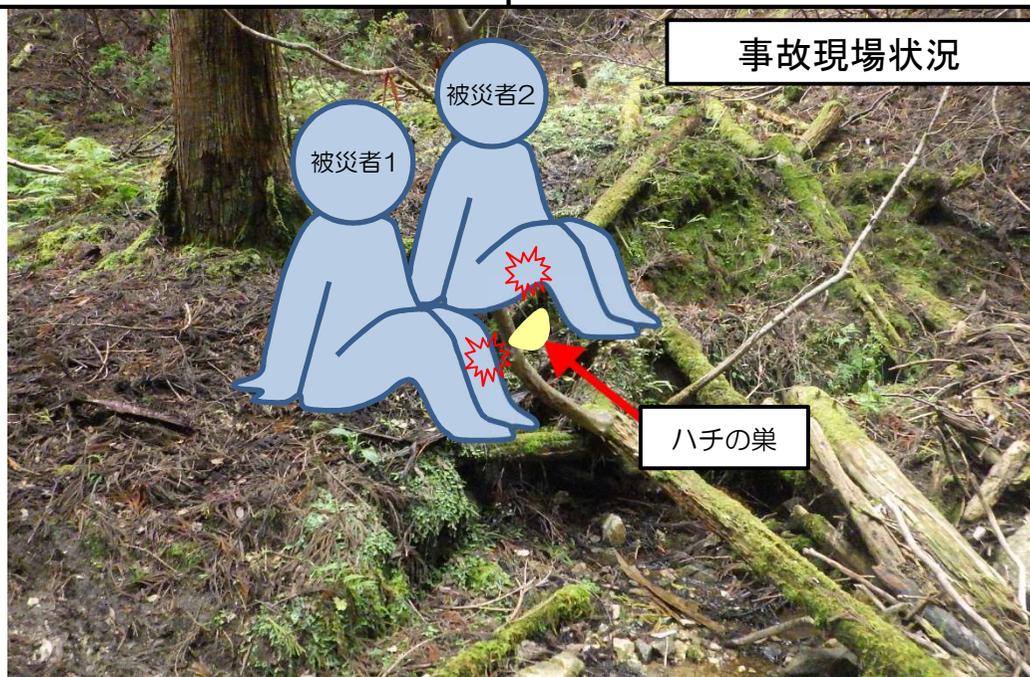
砂防堰堤の改築に伴う溪流調査中、調査員2名が正午頃、休憩のため座った足元にスズメバチと思われる巣があり、2名とも脚部を衣服の上から1か所ずつ刺された。

休憩前に、周辺の現場確認、安全確認を怠ったこと、被災者2名はそれぞれスネ、太ももの裏側を刺されており、夏用の薄い作業服しかない場所を刺されていることから、服装等、必要な装備をしていなかったことが原因。

【被害状況】 業者人身 蜂刺症

- ・ 蜂等、野生生物に対する対処方法や応急処置について周知徹底を図る。
- ・ 現地調査時は蜂防護ネットで頭部を覆い、上下白色のレインスーツを着用する。
- ・ 調査員に対し蜂毒のアレルギー検査を実施する。

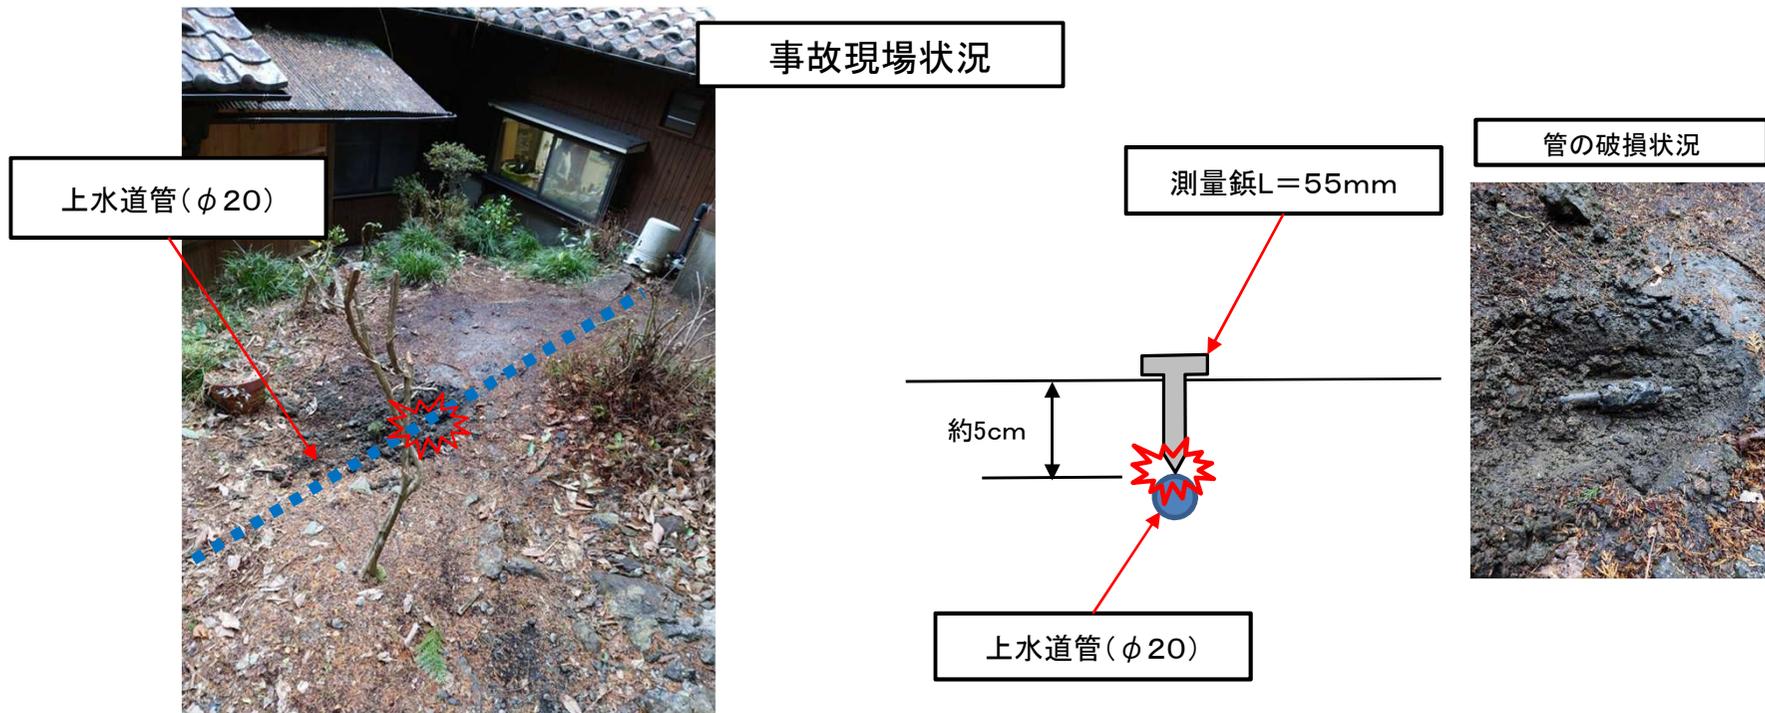
現地測量のため測量鋏（長さ55mm）を設置中、個人宅内上水道の引込み管に接触し破損漏水した。

・事前に地権者に敷地への立入及び測量鋏の設置の許可を受けた上で、管の概略敷設位置を確認し作業を行っていたが、正確な敷設位置が不明で、埋設位置が約5cmと通常想定される深さより非常に浅い位置に敷設されていたことが原因。

【被害状況】 公衆物損 1軒断水 20分

・宅地廻りの打設作業に関して、正確な埋設物の聞き取り調査を徹底する。  
・明確な地下埋設物位置が不明な場合は、測量鋏等の標識設置を避け、印等の一時的な標識とする。
