高浜発電所2号機の原子炉起動予定および調整運転の開始予定について

2023年9月14日
関西電力株式会社

（添付資料）高浜発電所2号機 第27回定期検査の概要

高浜発電所2号機 第27回定期検査の概要

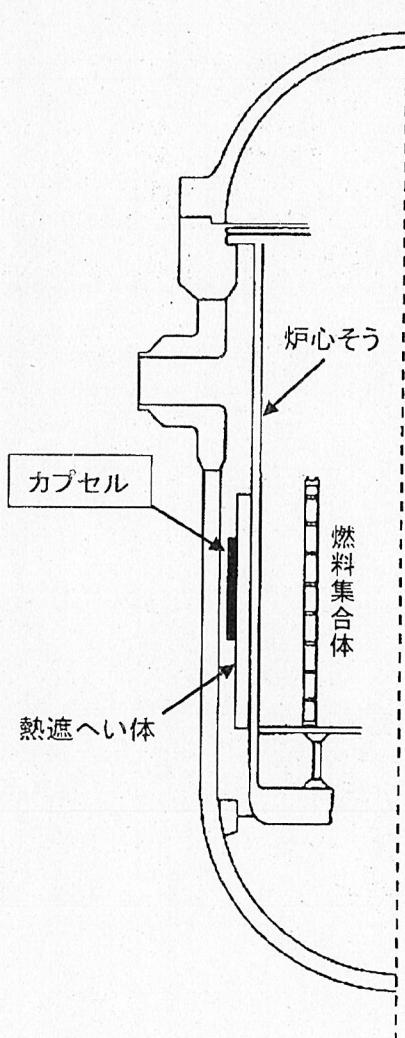
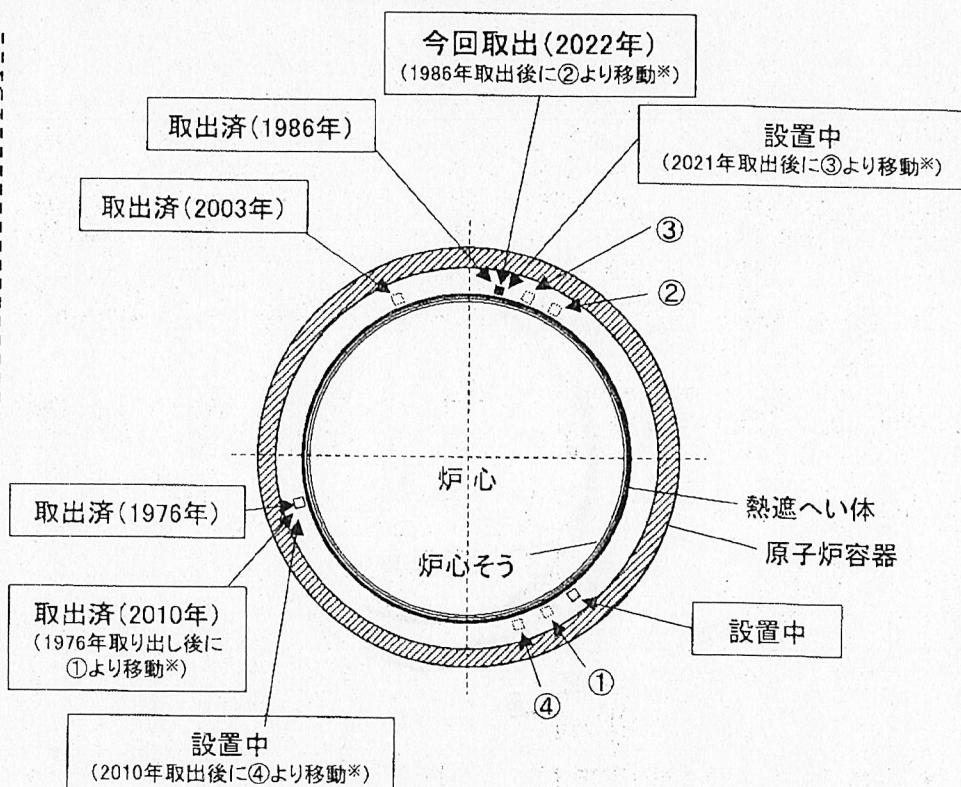
図一1 原子炉照射試験片取出工事

中性子照射による原子炉容器の材料特性変化を定期的に把握するため、プラントの運転年数や「実用発電用原子炉施設における高経年化対策実施ガイド」等を考慮し、原子炉容器内部に設置している照射試験片を2022年に取り出しました。(今回で5回目)

*カプセルの設置位置により中性子の照射量が異なるため、照射試験片の取出し時に将来の評価に適切な照射量となるよう、カプセルの移動を行っている。

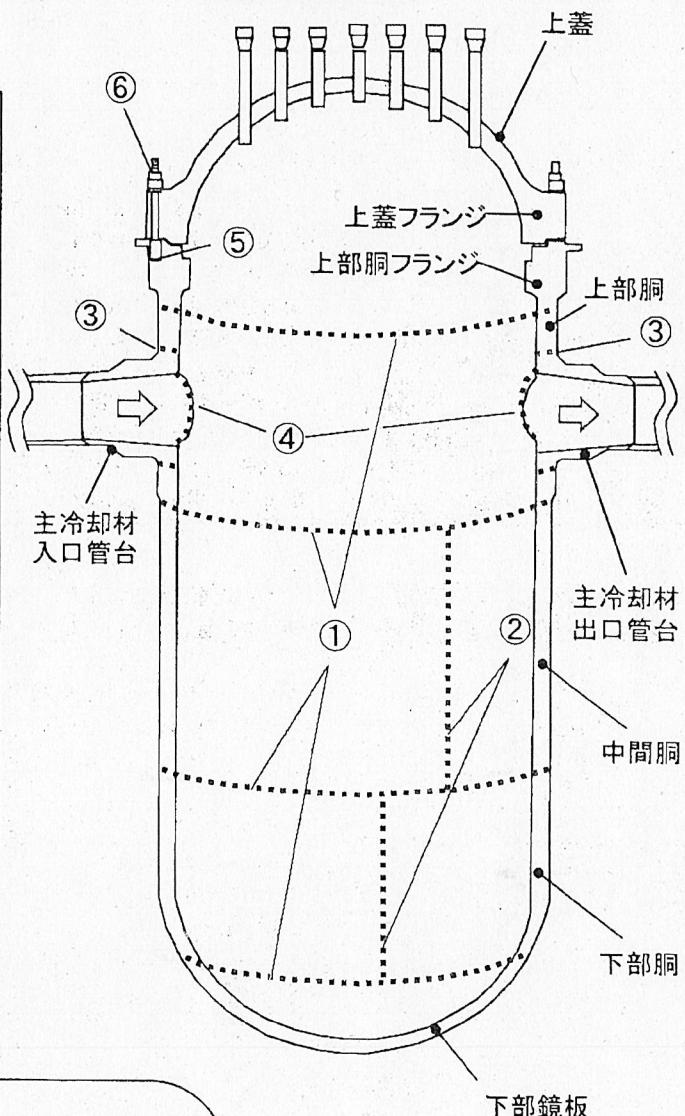
図-2 原子炉容器供用期間中検査

原子炉容器の供用期間中検査として、原子炉容器溶接部等の超音波探傷検査(UT)等を行い、健全性を確認しました。

- ① 胴の周溶接継手
 - ・上部胴と中間胴との周縫手 ……全周の5%
 - ・中間胴と下部胴との周縫手 ……全周(可能範囲)
 - ・下部胴と下部鏡板との周縫手 ……全周の5%
 - ・上部胴と上部胴フランジとの周縫手 ……全周(可能範囲)
- ② 胴の長手溶接継手
 - ・中間胴の長手縫手 ……全長(可能範囲)
 - ・下部胴の長手縫手 ……全長(可能範囲)
- ③ 主冷却材管台と胴との溶接継手
 - ・入口管台と胴との溶接継手 ……全周×3箇所(可能範囲)
 - ・出口管台と胴との溶接継手 ……全周×3箇所(可能範囲)
- ④ 主冷却材管台内面の丸みの部分
 - ・入口管台内面の丸みの部分 ……全周×3箇所(可能範囲)
 - ・出口管台内面の丸みの部分 ……全周×3箇所(可能範囲)
- ⑤ 上部胴フランジネジ穴のネジ部 ……14本/58本
- ⑥ スタッドボルト
 - ワッシャ、ナット ……11本/58本

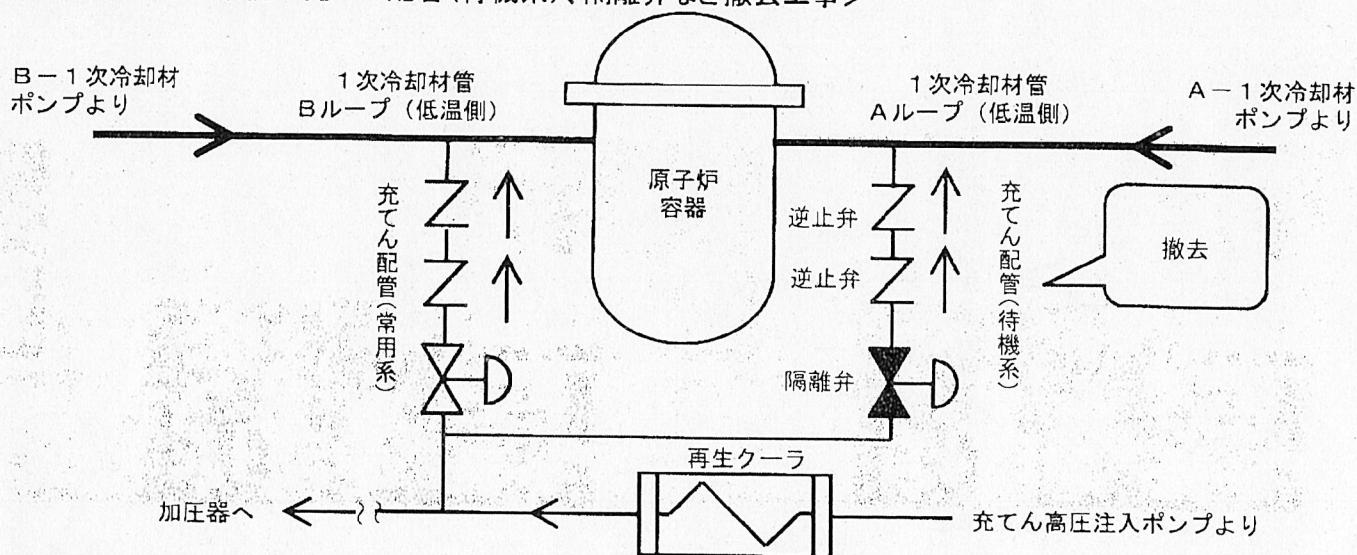
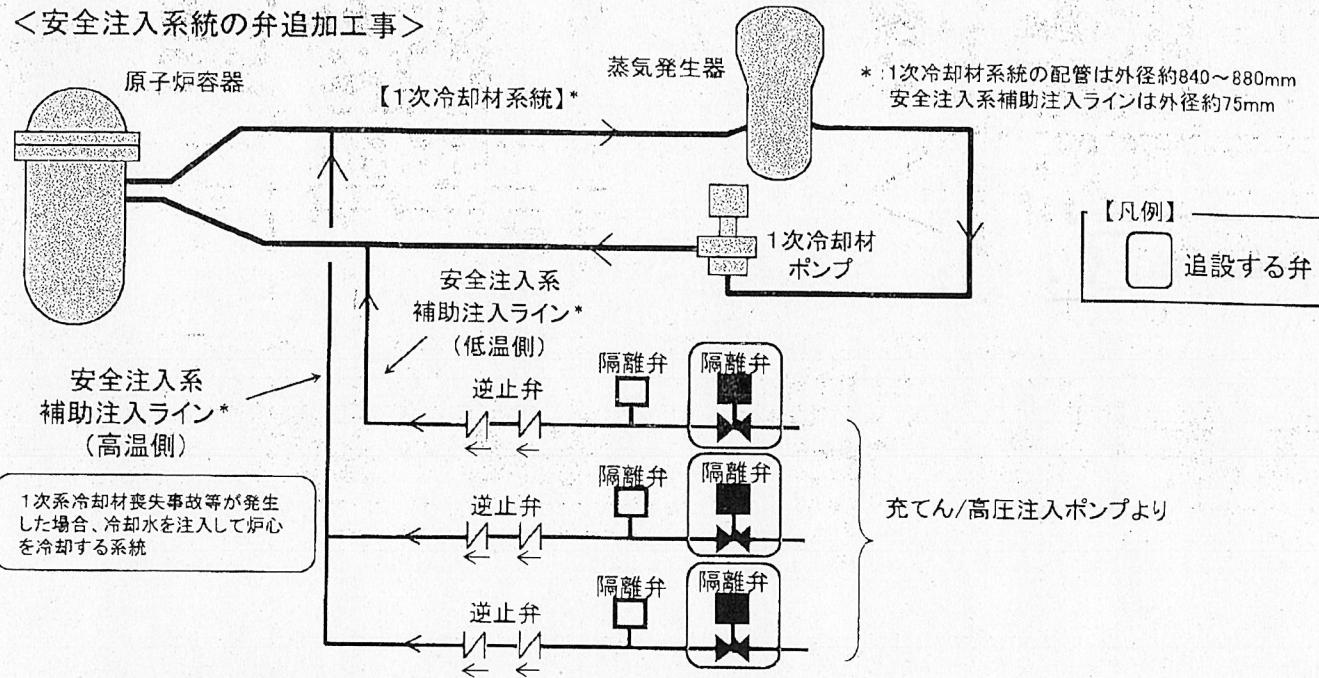
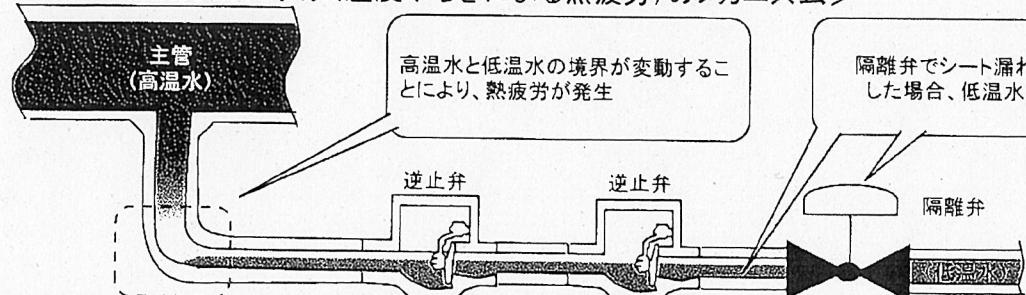
図-4 高サイクル熱疲労割れに係る対策工事

※使用していない系統の充てん配管において、隔離弁のシート漏れにより低温水(滞留した水)が高温水側に流入し、高温水と低温水の境界が変動することにより熱疲労が発生する可能性がある

国内外PWRプラントにおける高サイクル熱疲労割れ事象(温度ゆらぎによる熱疲労)を踏まえ、2系統ある充てん配管のうち、使用していない系統の充てん配管(待機系)、隔離弁などを撤去しました。また、安全注入系統の補助注入ライン高温側2箇所、低温側1箇所に弁を追加しました。

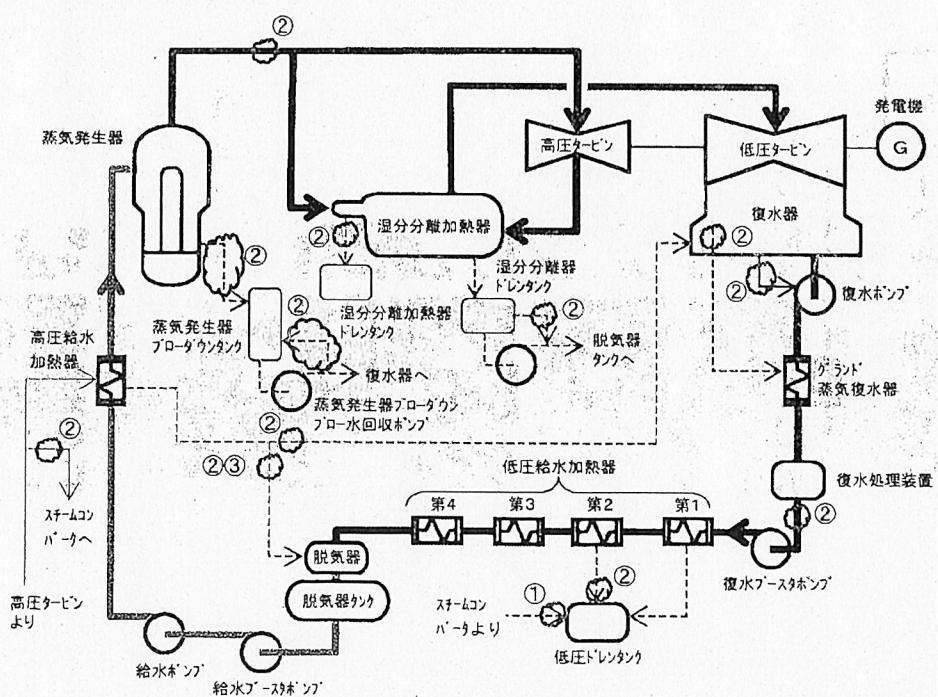
図-8 2次系配管の点検および取替工事

今定期検査において、合計773箇所について超音波検査(肉厚測定)を実施しました。
 <超音波検査(肉厚測定): 773箇所、内面目視点検なし>

必要最小厚さを下回っている箇所、および次回定期検査までに必要最小厚さを下回る可能性があると評価された箇所はありませんでした。

過去の点検結果で減肉が認められており、計画的に取り替えた部位3箇所、今後の保守性を考慮して取り替えた部位128箇所、配管取替作業時の作業性を勘案して取り替えた部位2箇所、合計133箇所を耐食性に優れたステンレス鋼もしくは低合金鋼または炭素鋼の配管に取り替えました。

- ①過去の点検結果で減肉が認められており、計画的に取り替えた箇所
(3箇所)
必要最小厚さとなるまでの期間が10年未満の箇所
炭素鋼 ⇒ ステンレス鋼 3箇所
- ②配管の保守性*を考慮して取り替えた箇所
(128箇所)
炭素鋼 ⇒ ステンレス鋼 92箇所
炭素鋼 ⇒ 低合金鋼 9箇所
炭素鋼 ⇒ 炭素鋼 26箇所
ステンレス鋼 ⇒ ステンレス鋼 1箇所
- ③配管取替作業時の作業性を勘案して取り替えた箇所
(2箇所)
炭素鋼 ⇒ 炭素鋼 2箇所
[合計 133箇所]
