高浜発電所3号機の定期検査状況について  
(蒸気発生器伝熱管の渦流探傷検査結果)

2023年10月17日  
関西電力株式会社

高浜発電所3号機の定期検査状況について  
 (蒸気発生器伝熱管の渦流探傷検査(ECT)結果)

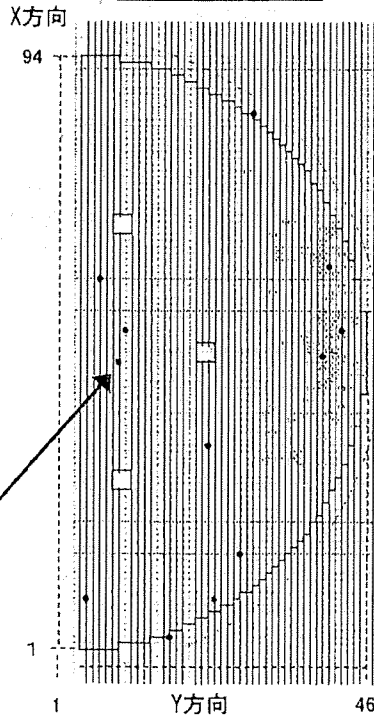
A-蒸気発生器(高温側)上部から見た  
伝熱管位置を示す図

その結果、A-SGの伝熱管1本の高温側第2管支持板部付近に外面(2次側)からの減肉とみられる有意な信号指示<sup>※3</sup>が認められました。また、C-SGの伝熱管1本の高温側管板上部に内面(1次側)からの割れとみられる有意な信号指示が認められました。

<第2管支持板部>  
有意な信号  
指示管  
(X46-Y7)

なお、有意な信号指示が認められた伝熱管2本については、高温側および低温側管板部で施栓し、使用しないこととします。

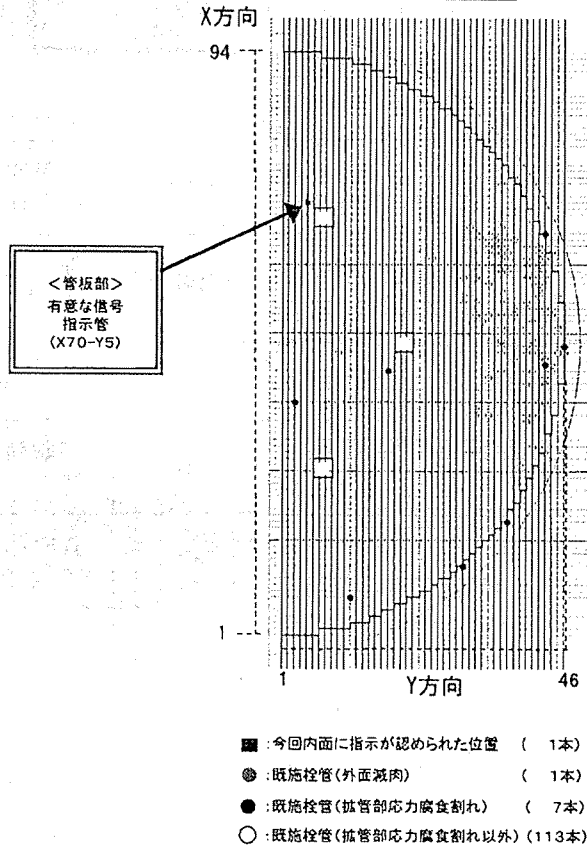
**C-蒸気発生器(高温側)上部から見た  
伝熱管位置を示す図**

また、伝熱管の内面割れについては、これまでも類似箇所に同様の事例が発生しており、原因は応力腐食割れによるものと推定しています。このため、過去の調査結果や運転履歴の調査等を実施する予定です。
