高浜発電所3号機の定期検査状況について (蒸気発生器伝熱管損傷の原因と対策)

2023年11月9日
関西電力株式会社

高浜発電所3号機(加圧水型軽水炉 定格電気出力87.0万キロワット、定格熱出力266万キロワット)は、2023年9月18日から実施している第26回定期検査において、3台(A、B、C)ある蒸気発生器(以下、SG)の伝熱管全数^{※1}について渦流探傷検査(以下、ECT)^{※2}を実施しました。

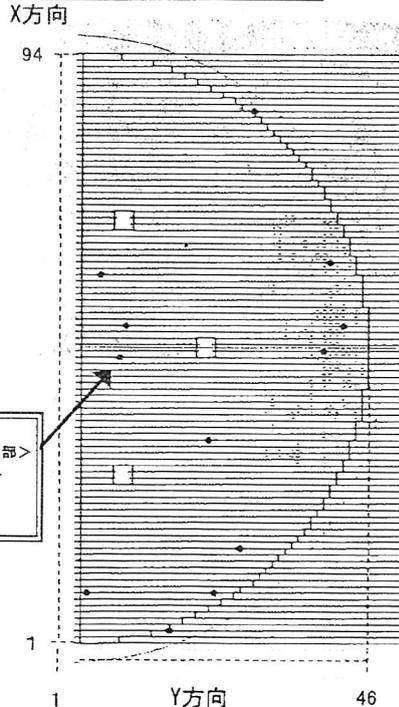
<第2管支持板部>
有意な信号指示管 (X46-Y7)

- : 今回外面減肉指示が認められた位置 (1本)
- : 既施検管(外面減肉) (3本)
- : 既施検管(拡管部応力腐食割れ) (8本)
- : 既施検管(拡管部応力腐食割れ以外) (102本)

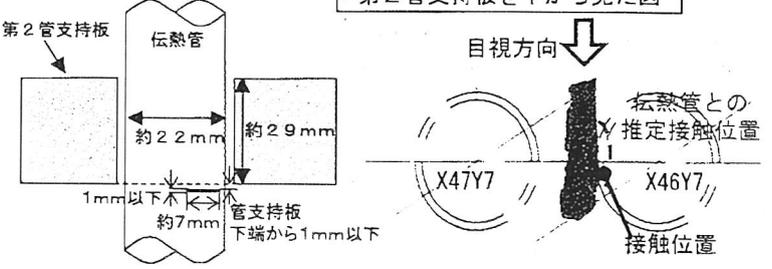
小型カメラによる外観観察結果

また、当該伝熱管の周方向に摩耗減肉とみられるきずを確認しました。きずの大きさは、幅約1mm以下、周方向に約7mmでした。

小型カメラを用いた外観観察の結果、きずに接触する長さ約23mm、幅約7mmの付着物を確認し、回収。

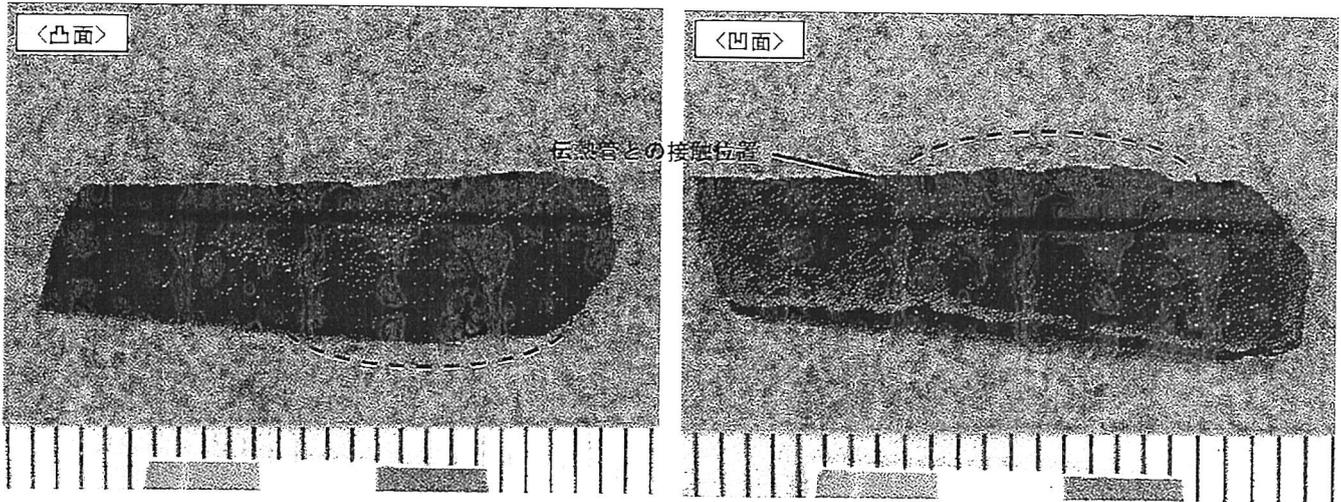
付着物の分析結果

これらのことから、付着物は伝熱管表面に生成されたスケールと断定しました。また、断面観察の結果、密度の高い酸化鉄の層（以下、稠密層）の厚さが0.1mmあり、過去の調査結果を踏まえると、伝熱管を摩耗させる可能性のあるスケールであることを確認しました。

付着物は過去から認められているスケールと同様に黒い色調であることを確認。また、伝熱管の外径に近い円筒状に沿った形状であり、伝熱管との接触部位に接触痕および伝熱管の成分であるニッケルおよびクロムを確認。これらのことから、付着物は伝熱管表面に生成されたスケールと断定。

大きさ：約2.3mm×約7mm
 厚さ：約0.4mm
 質量：約0.2g

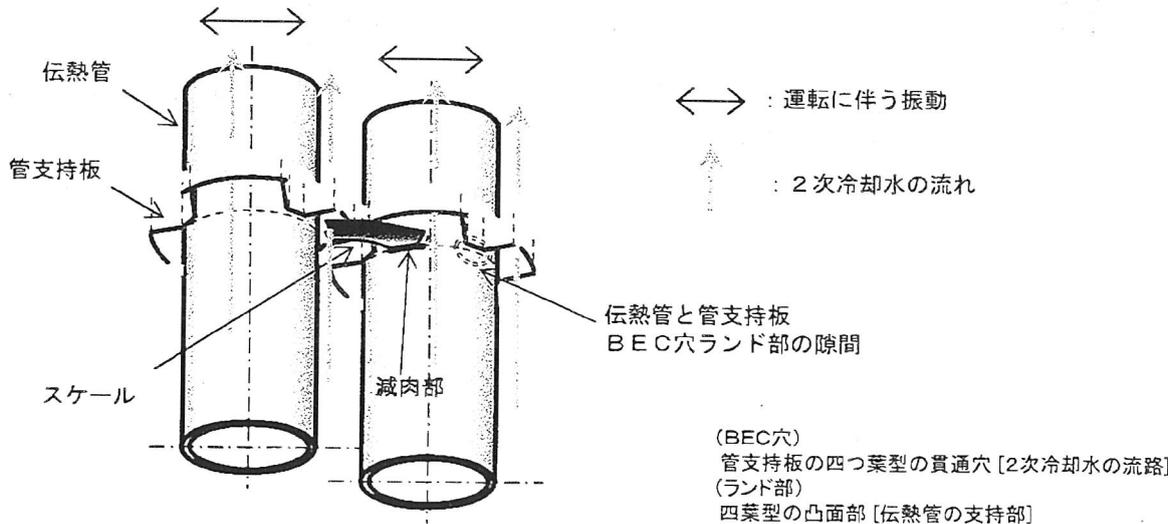
管支持板下面での減肉のメカニズム

伝熱管の外面減肉が認められた原因は、これまでに発生した事例と同様、過去に持ち込まれた鉄分により伝熱管表面に生成された稠密なスケールが前回の定期検査（第25回）時の薬品洗浄の後もSG器内に残存し、プラント運転中に管支持板下面に留まり、そのスケールに伝熱管が繰り返し接触したことで発生した摩耗減肉と推定しました。

過去の原因調査の中で、工場再現試験等を実施した結果、SG器内の2次冷却水の上昇流により、スケールの形状によっては管支持板下面に押し付けられその場に留まり、伝熱管がプラント運転に伴う振動でスケールと繰り返し接触し、摩耗減肉が発生することを確認。

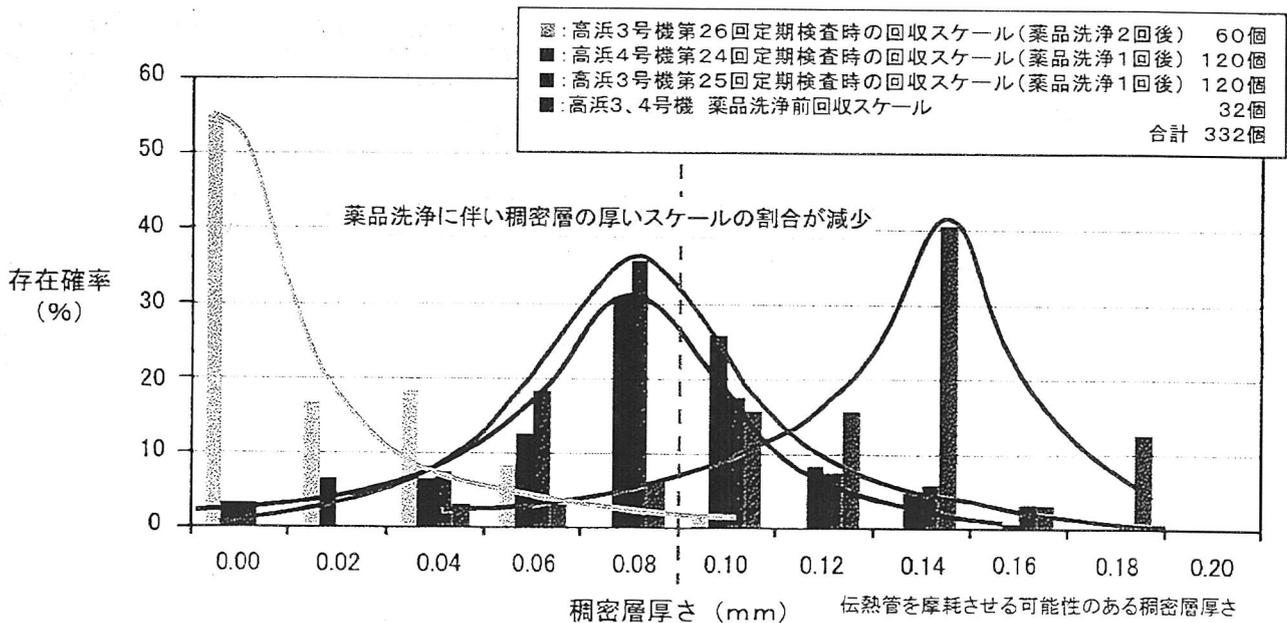
<断面観察結果の例>

前々回の定期検査(第24回)から今回の定期検査(第26回)までのスケールの稠密層厚さを比較した結果、洗浄実施に伴い稠密層が薄くなる傾向を確認。

また、伝熱管を摩耗させる可能性のある稠密層厚さ0.1mm以上のスケールの割合も大きく減少しており、薬品洗浄による脆弱化効果が得られていると評価。

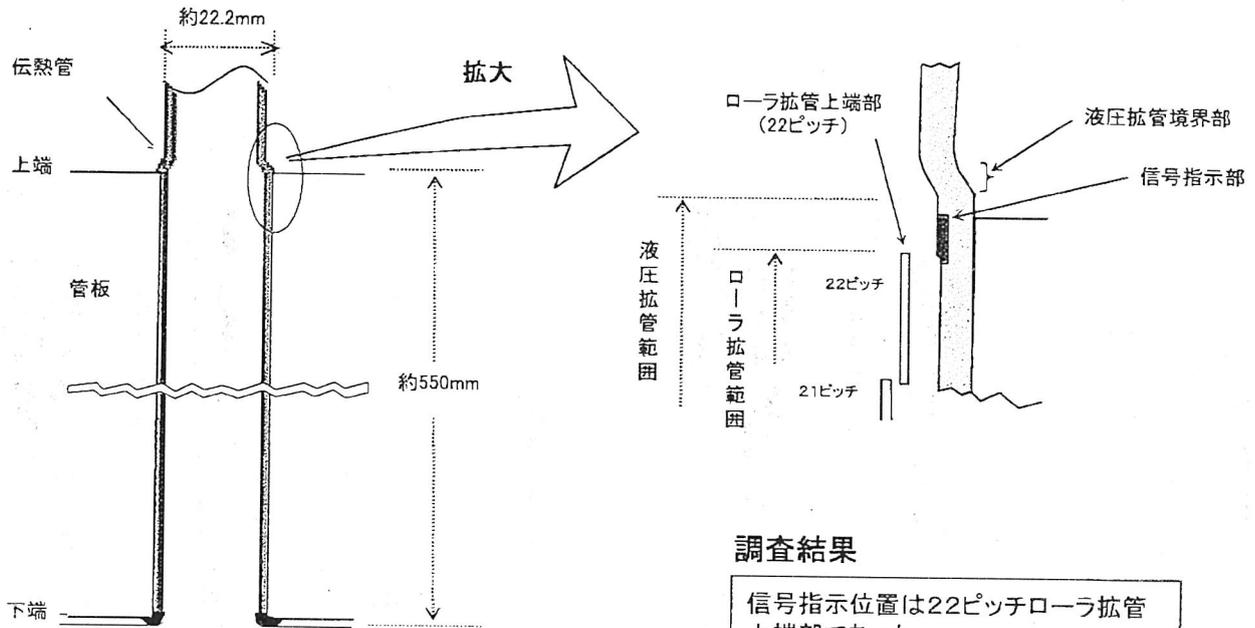
信号指示の位置

信号指示位置は22ピッチローラ拡管
上端部であった。

原因は、蒸気発生器製造時に伝熱管内面のローラ拡管の際に生じた引張り残留応力と運転時の内圧および温度環境が相まって生じる応力腐食割れ(既往知見)であると推定。

きずが認められた伝熱管2本については、高温側および低温側管板部で施栓し、使用しないこととする。

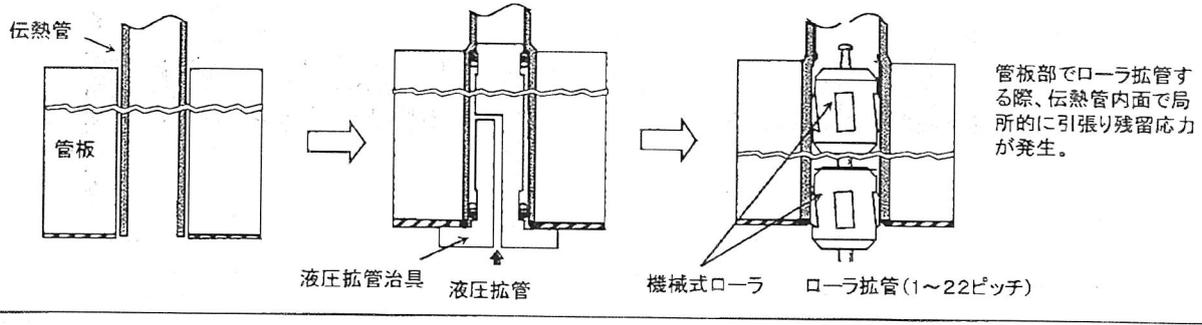
蒸気発生器製造時の管板部の伝熱管拡管方法

その原因は、SG製造時に伝熱管内面からローラ拡管を実施した際に伝熱管内面に局所的に生じた引張り残留応力と運転時の内圧および温度環境が相まって生じた応力腐食割れであると推定しています。
