高浜発電所3号機の原子炉起動および調整運転開始の予定について

2023年12月21日
関西電力株式会社

高浜発電所3号機 第26回定期検査の概要

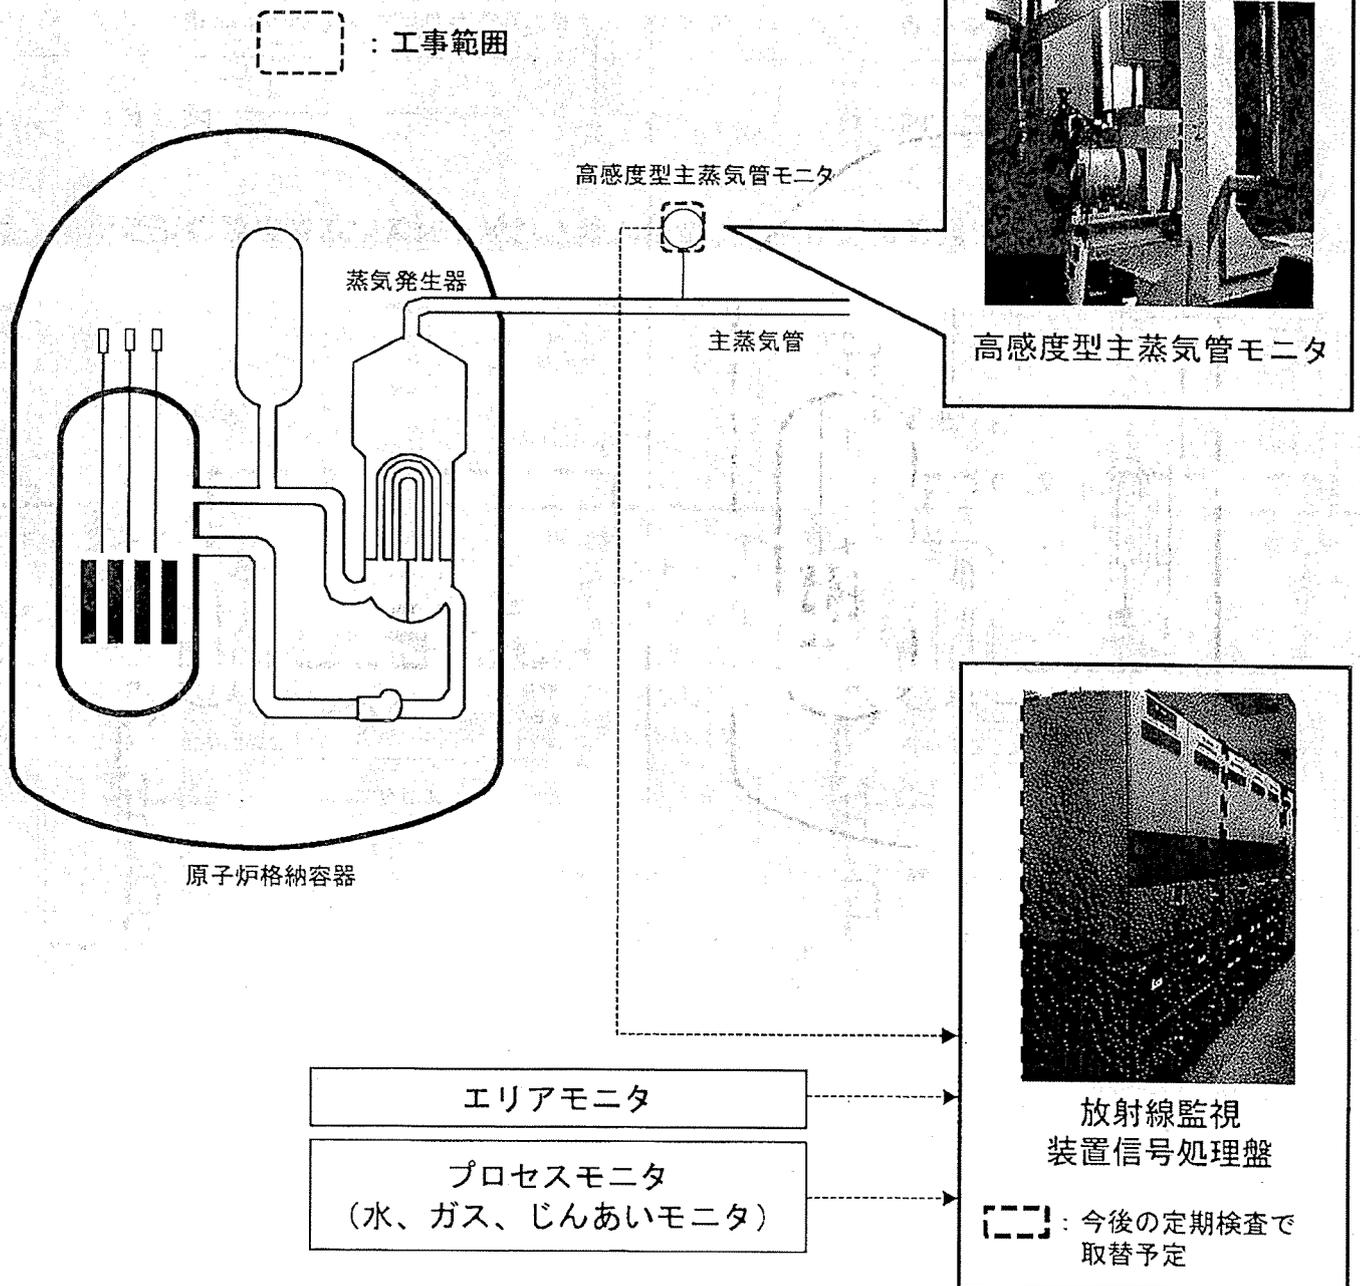
図-1 高感度型主蒸気管モニタ他取替工事

電子部品の製造中止等に伴う保守性向上の観点から、放射線管理施設プロセスモニタリング設備のうち高感度型主蒸気管モニタ※¹ (3台)および同モニタに接続されている盤を含む放射線監視装置信号処理盤※² (3面)を取り替えました。

- ※1：蒸気発生器伝熱管から1次冷却材の漏えいが発生した場合に早期に検知すべく、主蒸気管での放射線量の上昇を高感度で検出するモニタ。各蒸気発生器（計3台）の主蒸気管に1台ずつ設置。
- ※2：放射線量を計測するモニタから送られる電気信号を線量当量率等に変換し表示させる処理盤。また、線量当量率等の上昇を検知した際には、警報を発信させる装置。

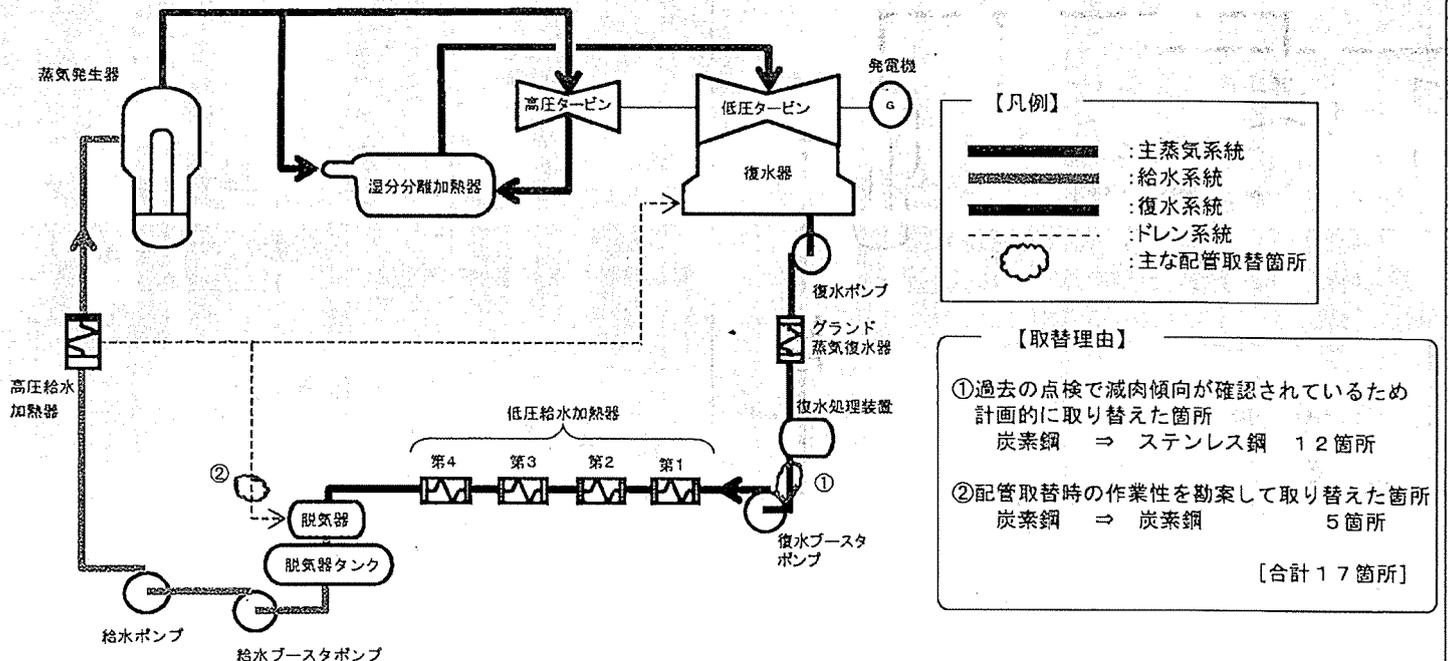
図-2 2次系配管の点検等

今定期検査において、合計519箇所について超音波検査（肉厚測定）を実施しました。

必要最小厚さを下回っている箇所および次回定期検査までに必要最小厚さを下回る可能性があるとして評価された箇所はありませんでした。

過去の点検で減肉傾向が確認された部位12箇所、配管取替時の作業性を勘案した部位5箇所、合計17箇所を耐食性に優れたステンレス鋼または炭素鋼の配管に取り替えました。
