令和6年能登半島地震による志賀原子力発電所の現況について

2024年1月9日

北陸電力株式会社

# 令和6年能登半島地震による志賀原子力発電所の現況について（1月9日時点）

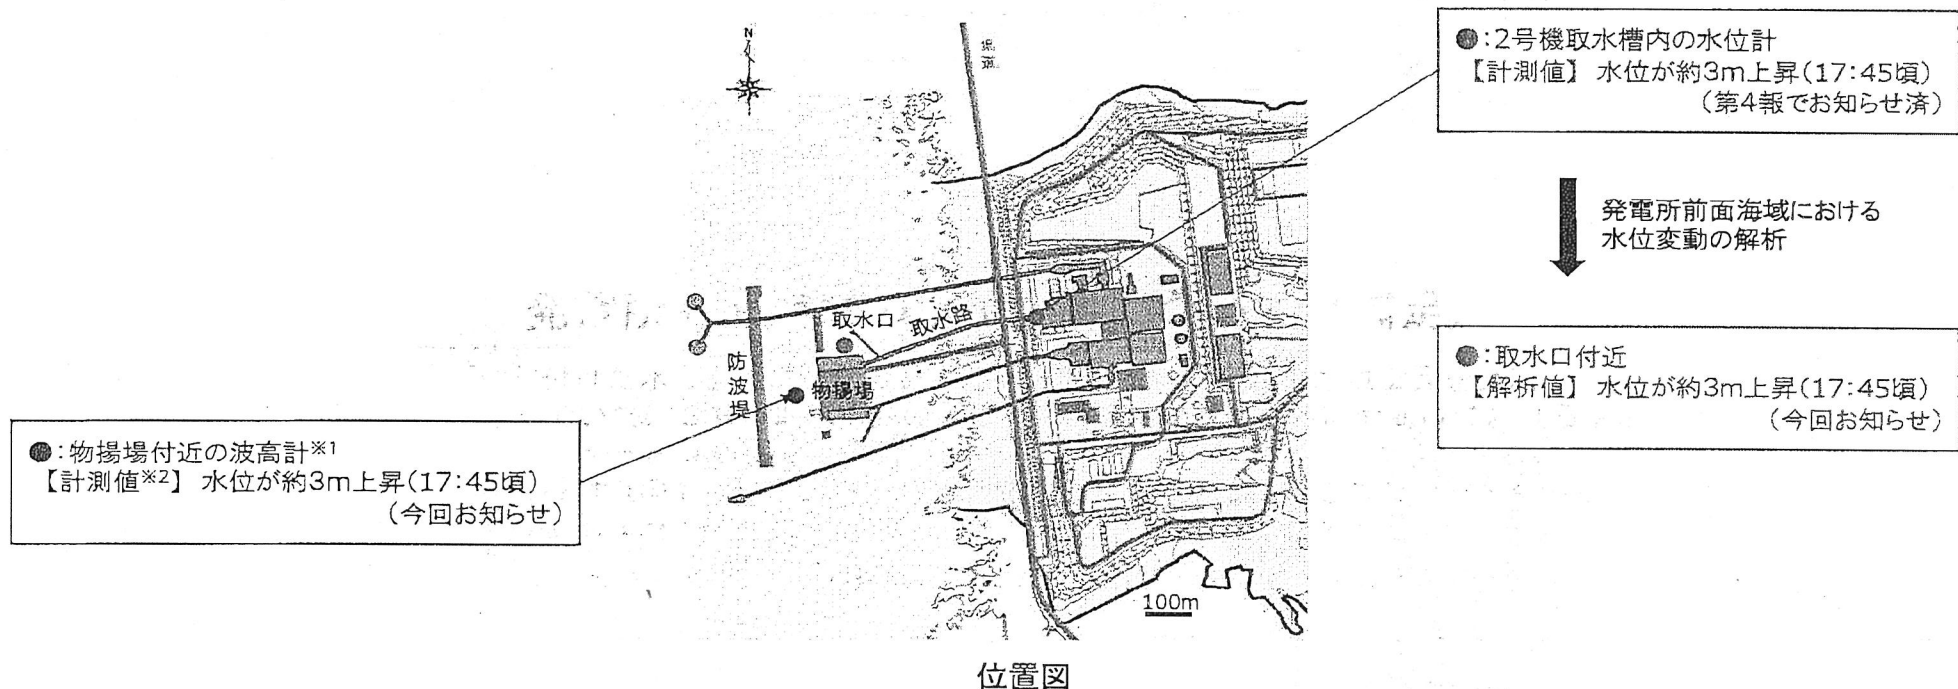
## 発電所前面海域の水位上昇について（補足）

- ・ 2号機取水槽（下図●）内に取り付けた水位計で、1月1日17時45分頃約3メートルの水位上昇を計測。（第4報でお知らせ済）
- ・ 第4報において今後実施するとしていた、2号機取水槽内の水位データを用いた発電所前面海域における水位変動を解析した結果、取水口付近（下図●）において約3メートルの水位上昇と評価。
- ・ さらに、上記の検証として、物揚場付近の海底（下図●）に設置された波高計から伝送されたデータ※を収集し、当該位置での水位変動を復元した。復元した水位変動においても、17時45分頃約3メートルの水位上昇を確認。

※地震の影響により地震直後から伝送が停止していたが、1月3日15時50分に復旧したことから、その後、データの収集、分析、評価を行ったもの

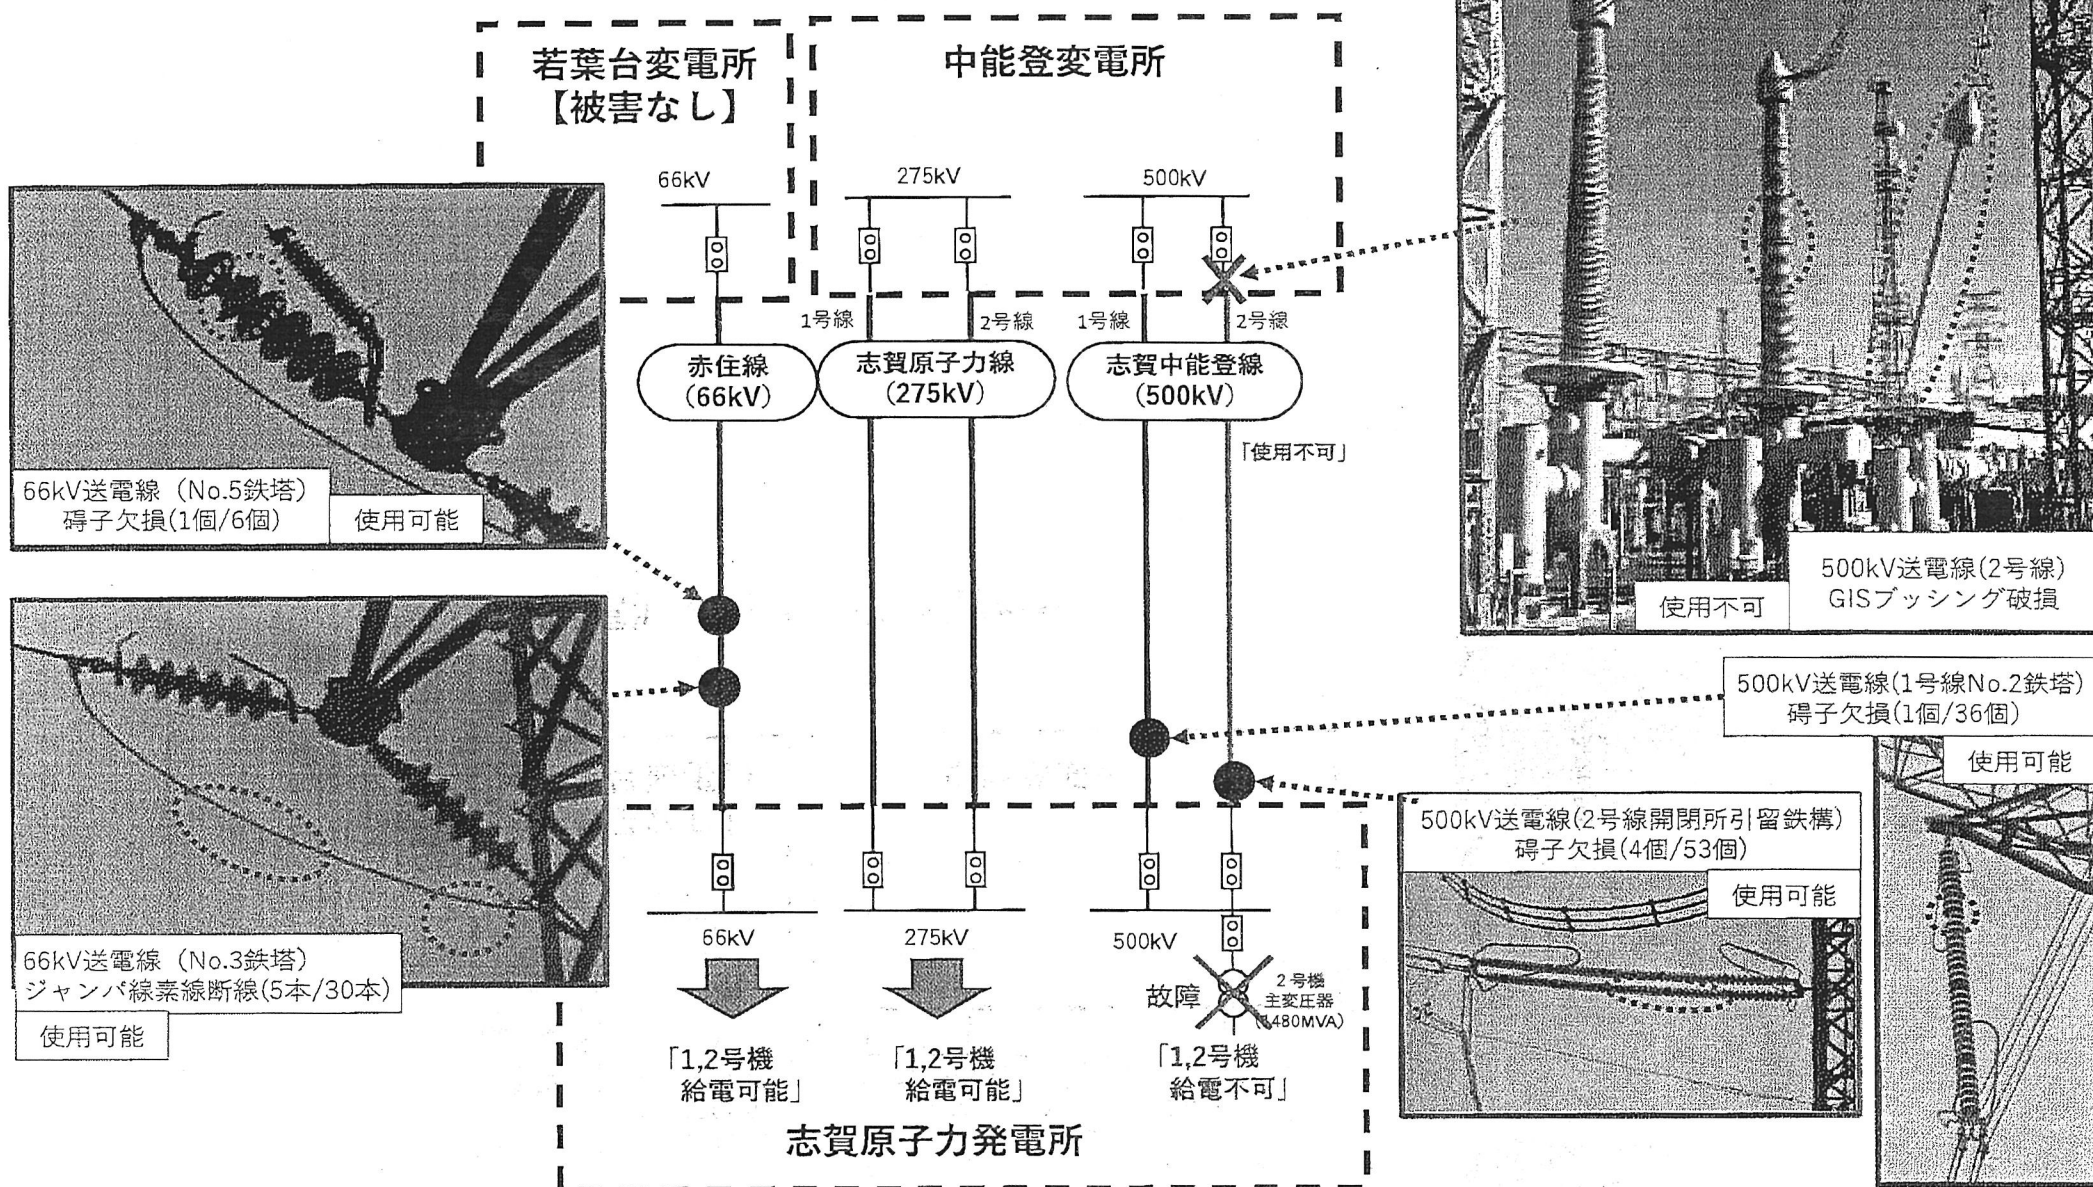
# 志賀原子力発電所 外部電源被害状況 概要図

2号機主変圧器が使用できないことおよび中能登変電所のガス絶縁開閉装置（GIS）に一部損傷があることから、志賀原子力発電所への外部電源5回線のうち2回線が使用できないが、3回線が使用可能である。

| No. | 公表日 | 件名 | 事象概要 | 対応状況 |
|---|---|---|---|---|
| 共-④ | 2024/1/9 | 外部電源の状況<br>(添付資料 2) | <ul style="list-style-type: none"> <li>・ 志賀原子力発電所に繋がる送電線の点検を行い、以下を確認。<br/>(志賀原子力線 275kV 2 回線) <ul style="list-style-type: none"> <li>・ 異常なし</li> </ul> </li> <li>(赤住線 66kV 1 回線) <ul style="list-style-type: none"> <li>・ 送電線の絶縁用の碍子の欠損 (1 箇所)、ジャンパ線 (鉄塔前後の碍子装置間をつなぐ電線) の素線切れ (1 箇所) が確認されたが、現時点で送電線の機能に問題なし。<br/>[No.5 鉄塔: 6 個のうち 1 個欠損]<br/>[No.3 鉄塔: 素線 30 本中 5 本断線]</li> </ul> </li> <li>(志賀中能登線 500kV 2 回線) <ul style="list-style-type: none"> <li>・ 中能登変電所内の GIS (ガス絶縁開閉装置) のブッシング (絶縁用の碍管) の破損、送電線の絶縁用の碍子の欠損 (2 箇所) を確認。<br/>[2 号線開閉所引留鉄構: 53 個中 4 個欠損]<br/>[1 号線 No.2 鉄塔: 36 個中 1 個欠損]</li> <li>・ 志賀中能登線は 2 回線中 1 回線が使用可能であるが、2 号機主変圧器が使用不可であり、受電できない。</li> <li>・ 志賀原子力発電所の外部電源が 3 回線 (志賀原子力線 1 号線、志賀原子力線 2 号線、赤住線) となっているが、1、2 号機それぞれに電源供給が可能である。<br/>また、非常用の電源として非常用ディーゼル発電機、大容量電源車および高圧電源車が確保されている。</li> </ul> </li> </ul> <p>⇒ 必要な外部電源や非常用の電源が確保されており、使用済燃料の冷却等の原子力安全の確保に影響はない。</p> | <p>(赤住線 66kV)<br/>今後、適切な時期に 1 号機の受電を 2 号機からの所内電源融通により志賀原子力線 (275kV 2 回線) に切り替えたくて補修および取替予定。</p> <p>(志賀中能登線 500kV)<br/>今後、適切な時期に補修および取替予定。</p> |
