志賀原子力発電所の現況（2024年1月12日現在）

- 令和6年能登半島地震により、志賀原子力発電所では一部設備に被害が発生しましたが、外部電源や冷却設備等の重要機能は維持しており、原子炉施設の安全確保に問題は生じておりません。
- 主な設備に関する現況写真をご紹介します。

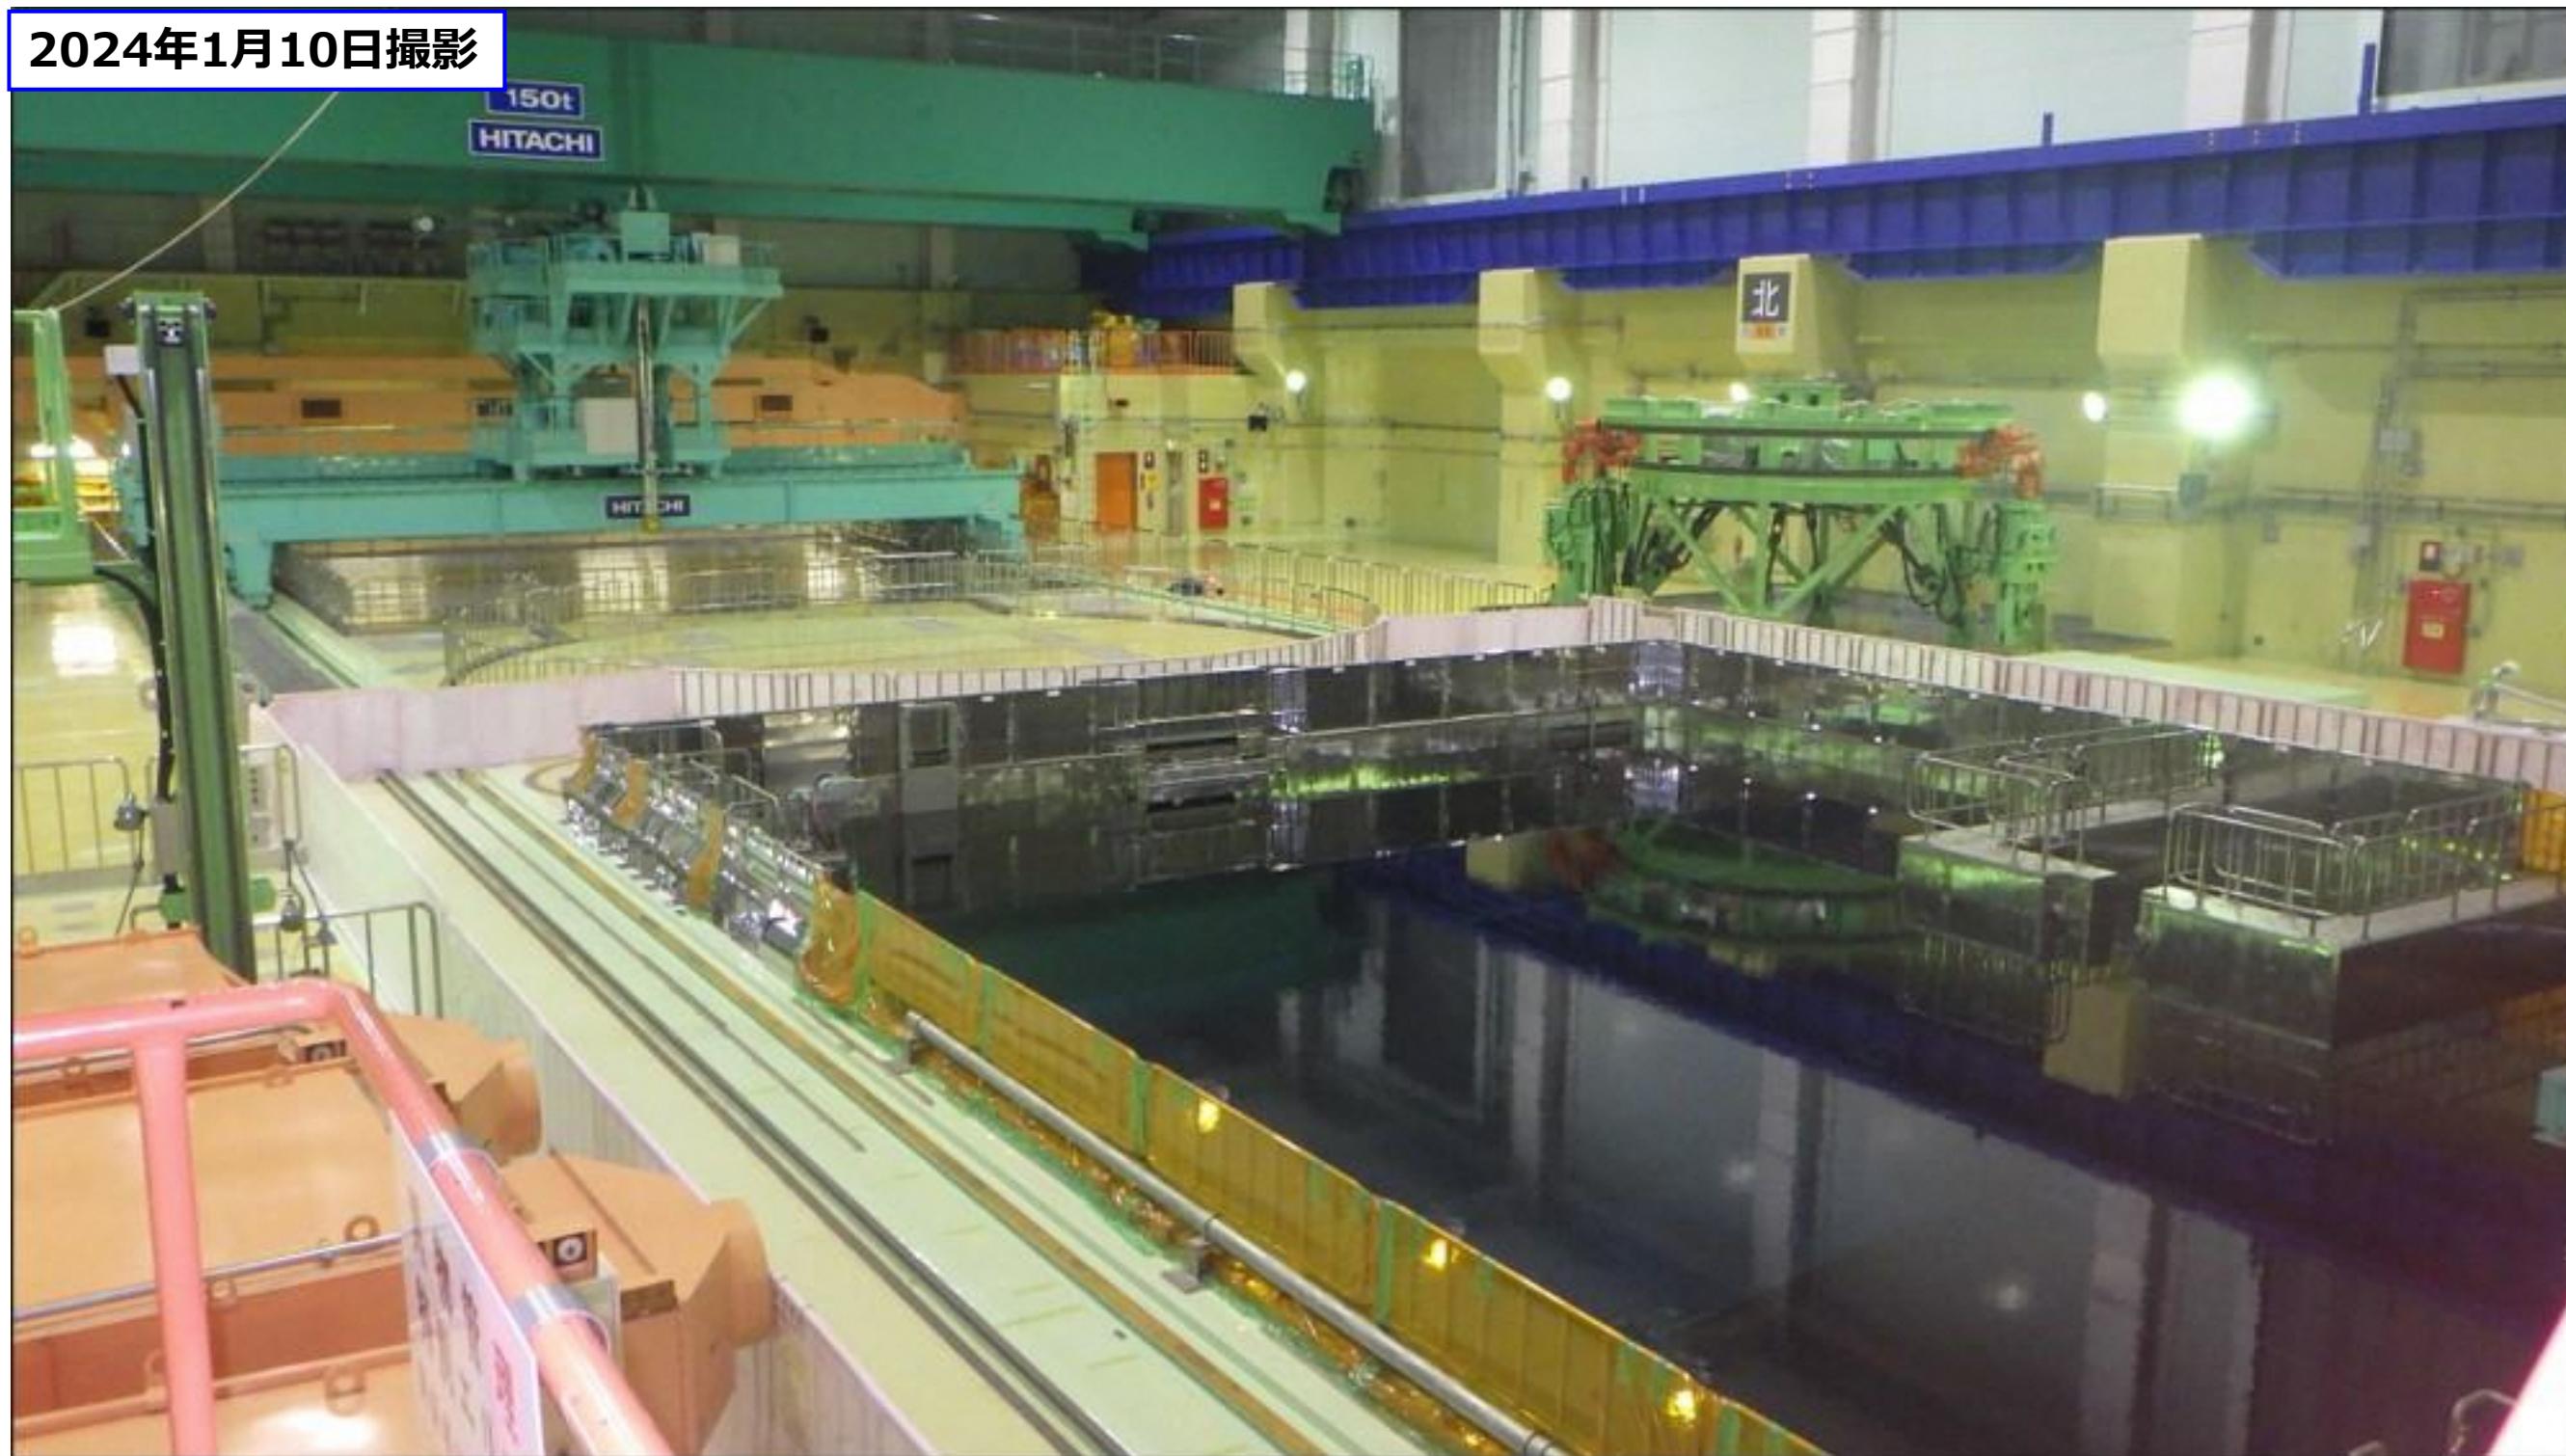
■ 2号機 使用済燃料プール

- 1月1日の地震により、使用済燃料貯蔵プール水が床面に飛散しましたが、外部への放射能の影響はなく、既にふき取りを完了しています。（1号機：約95リットル、2号機：約326リットル）
- 水位に有意な変化はなく、冷却ポンプも正常に運転しており、使用済燃料の冷却に問題はありません。

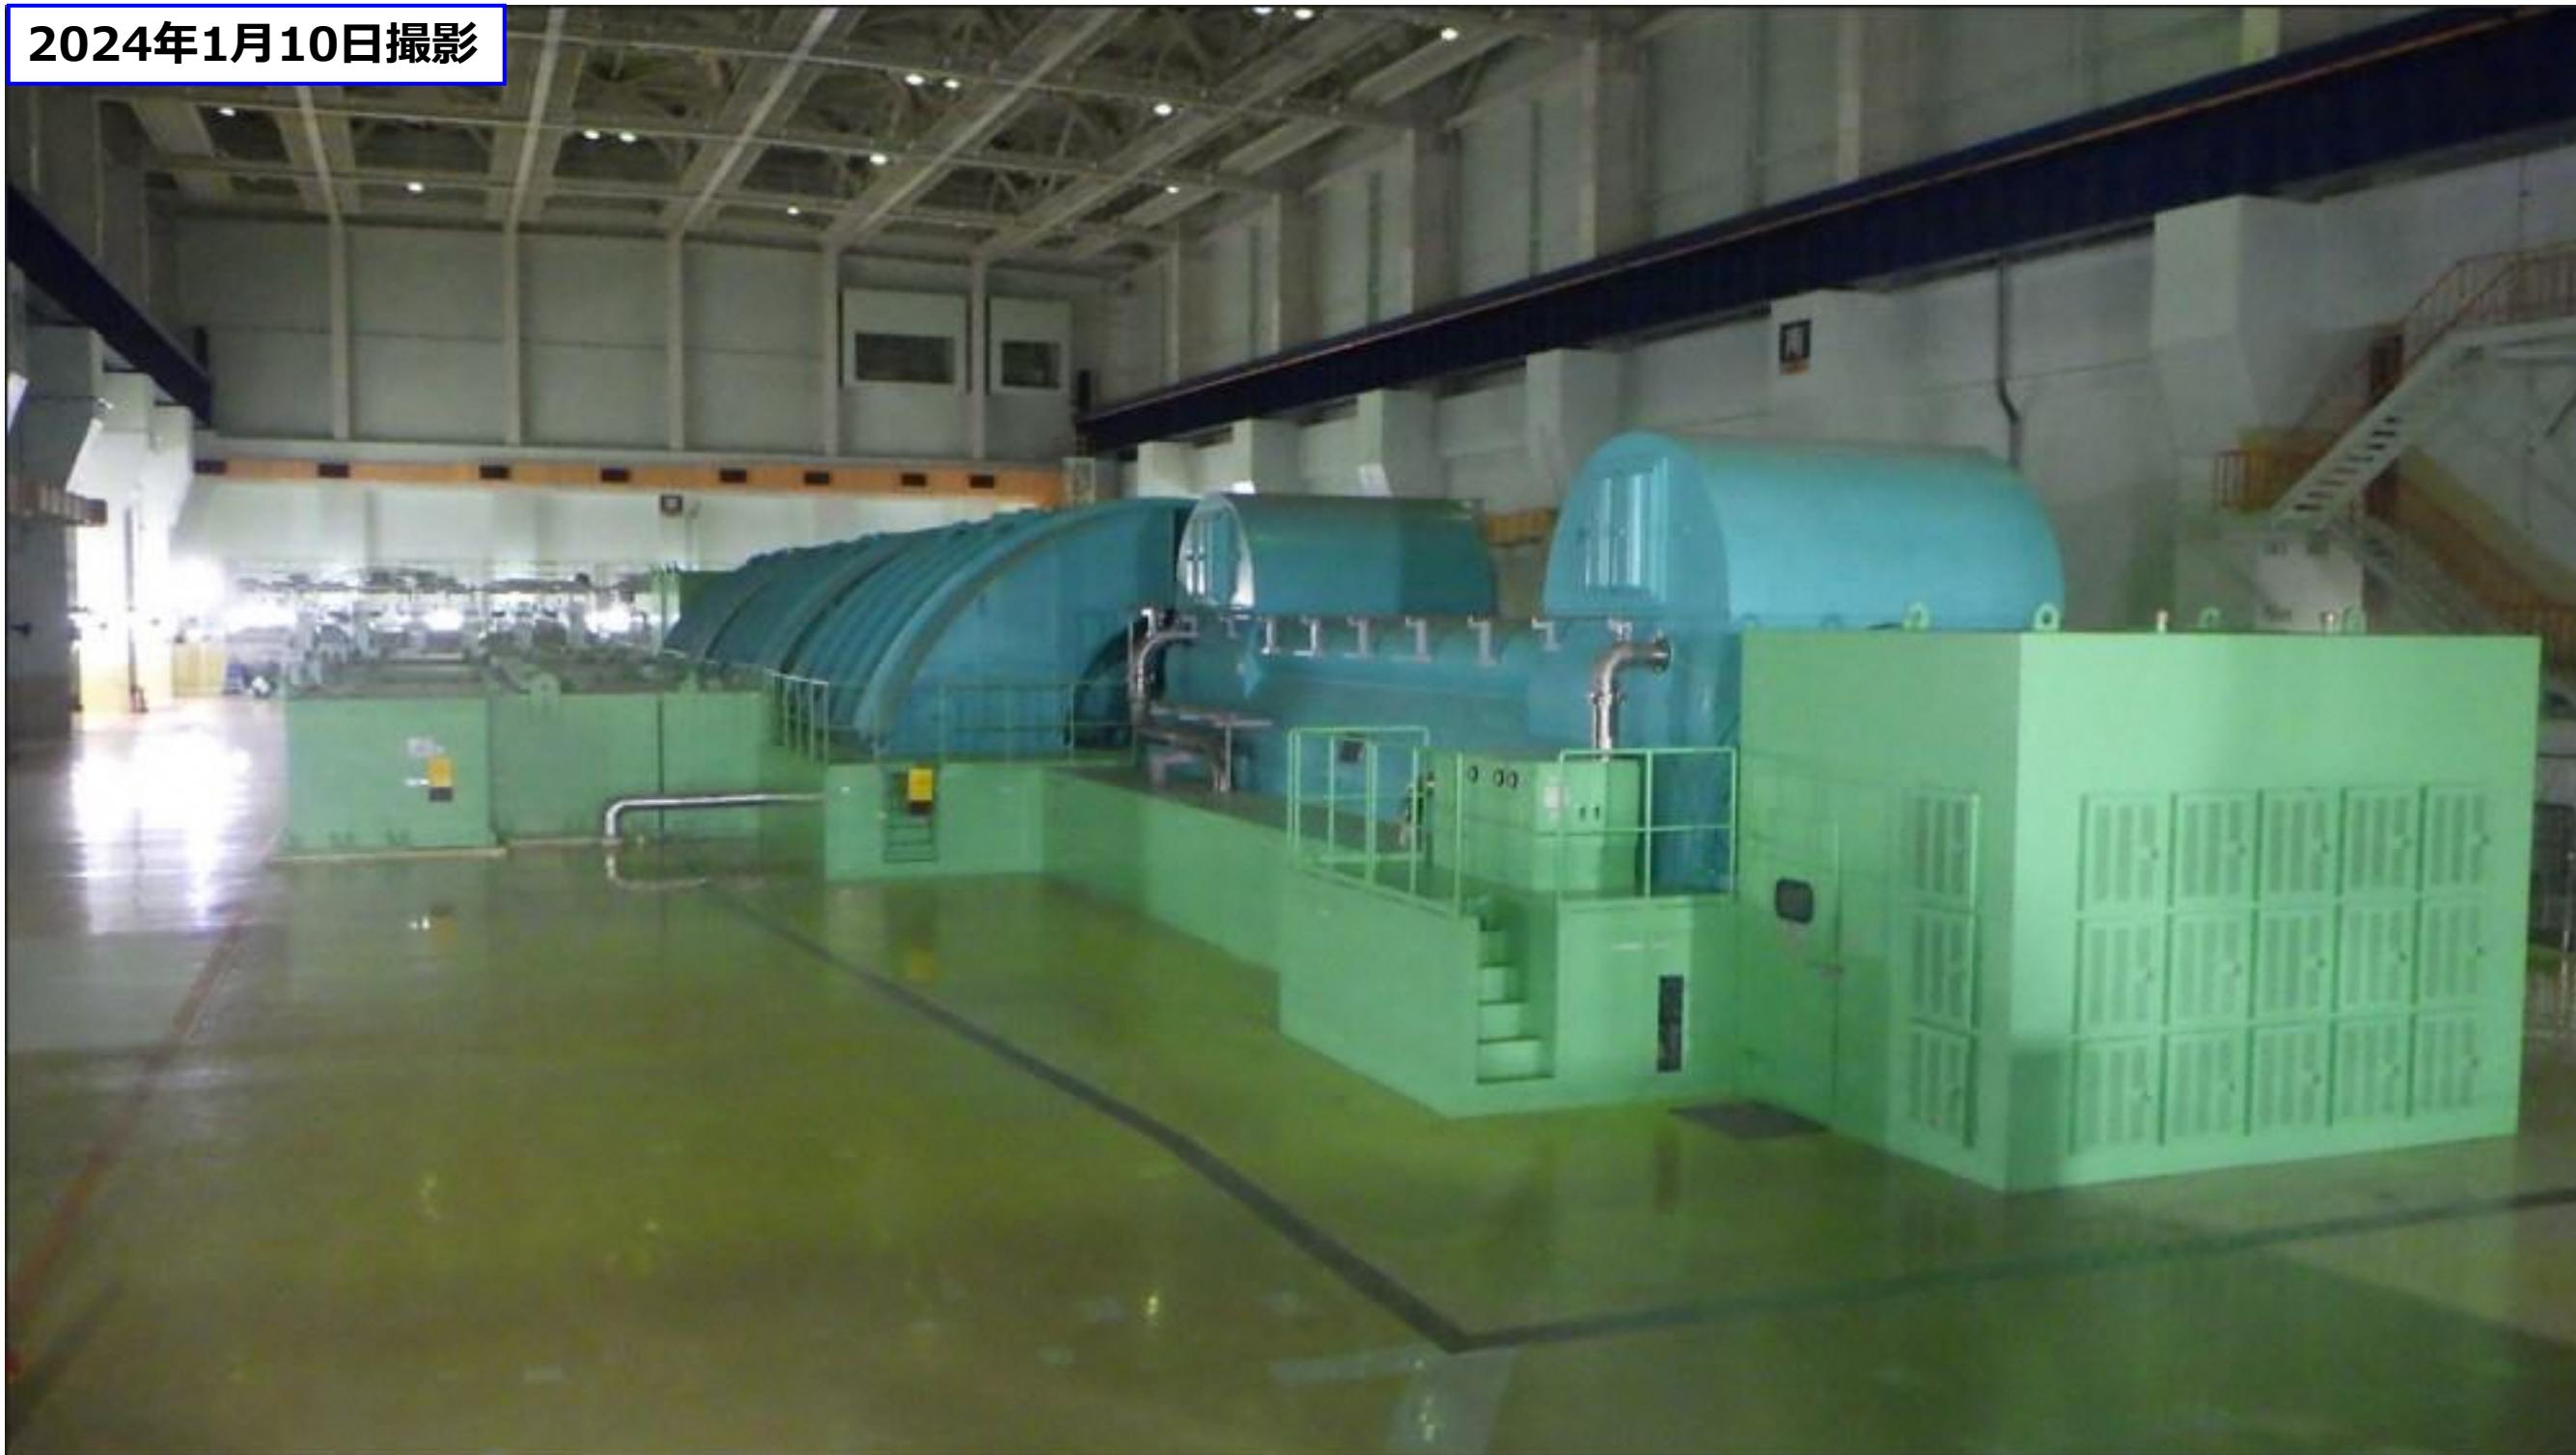
■ 2号機 タービン建屋内

- 停止中の2号機低圧タービンにおいて「伸び差大」警報が発生しました。これは、タービンの停止中に発生したものであり、原子炉施設の安全確保に影響はありません。
- 今後、タービン内部の異常の有無について確認することとしています。

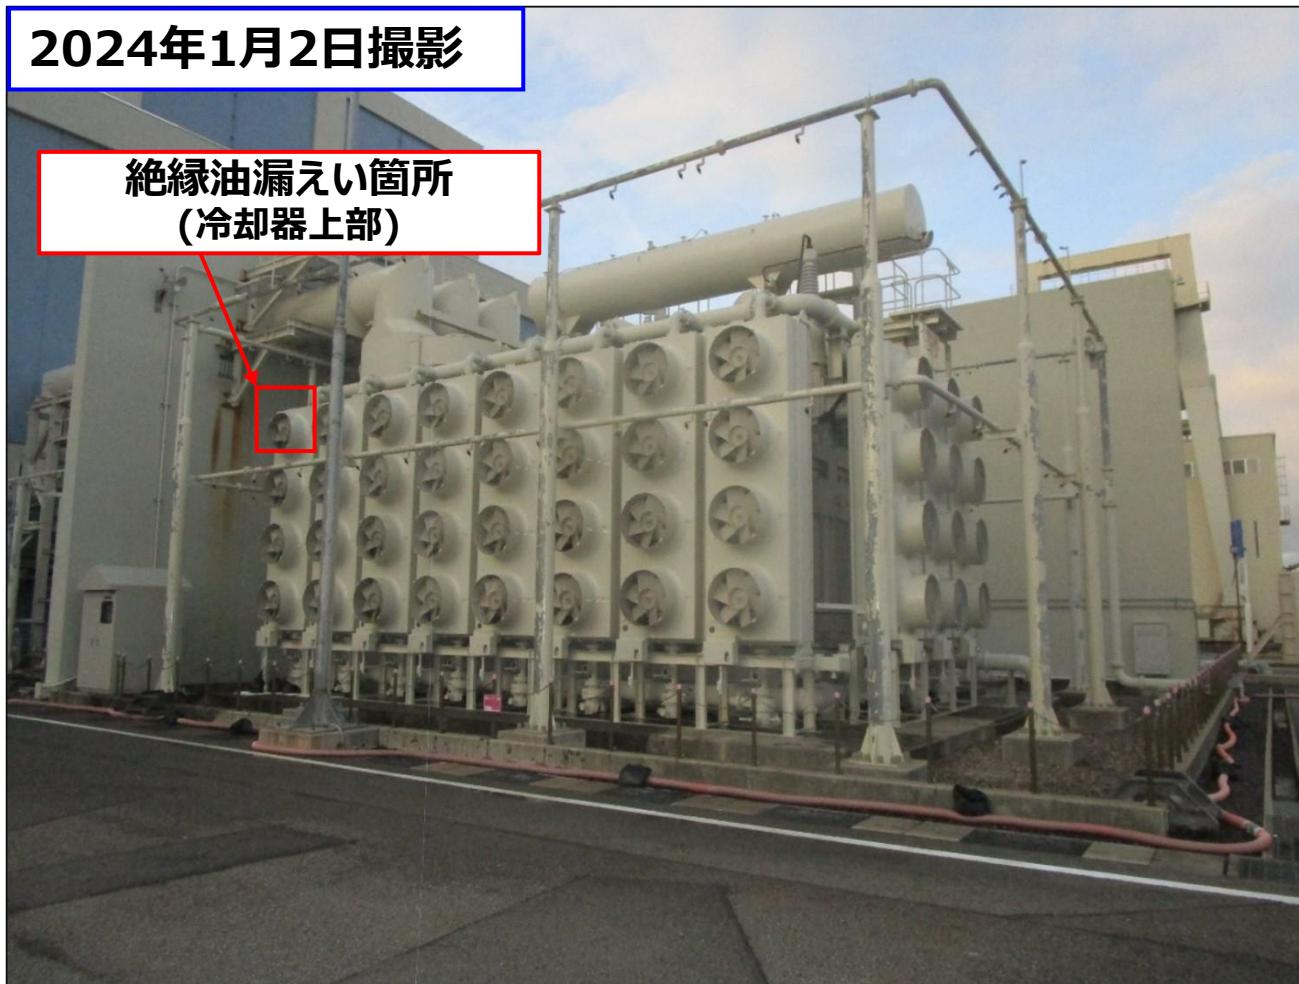
絶縁油漏えい箇所
(冷却器上部)

- 1月1日の地震により、2号機主変圧器の保護回路が動作し、自動的に予備電源変圧器に切り替わりました。主変圧器から漏えいした絶縁油は1月5日に回収が完了しています（絶縁油約19,800リットル（水分も含め約24,600リットル））。
- 発電所前面の海域で絶縁油が流れ出した可能性がある油膜をこれまでに2回確認しており、以下の対応を実施しています。いずれも、放射線管理区域内の漏油検知器等に異常はなく、本事象による外部への放射能の影響はありません。
 - ✓ 1月7日に確認したものは、中和剤等により処理を完了
 - ✓ 1月10日に確認したものは、排水ゲートを閉止し、海岸部にオイルフェンスを設置。
- 1月12日現在、主変圧器の絶縁油漏えい箇所には、雨水侵入防止のブルーシートを被せています。

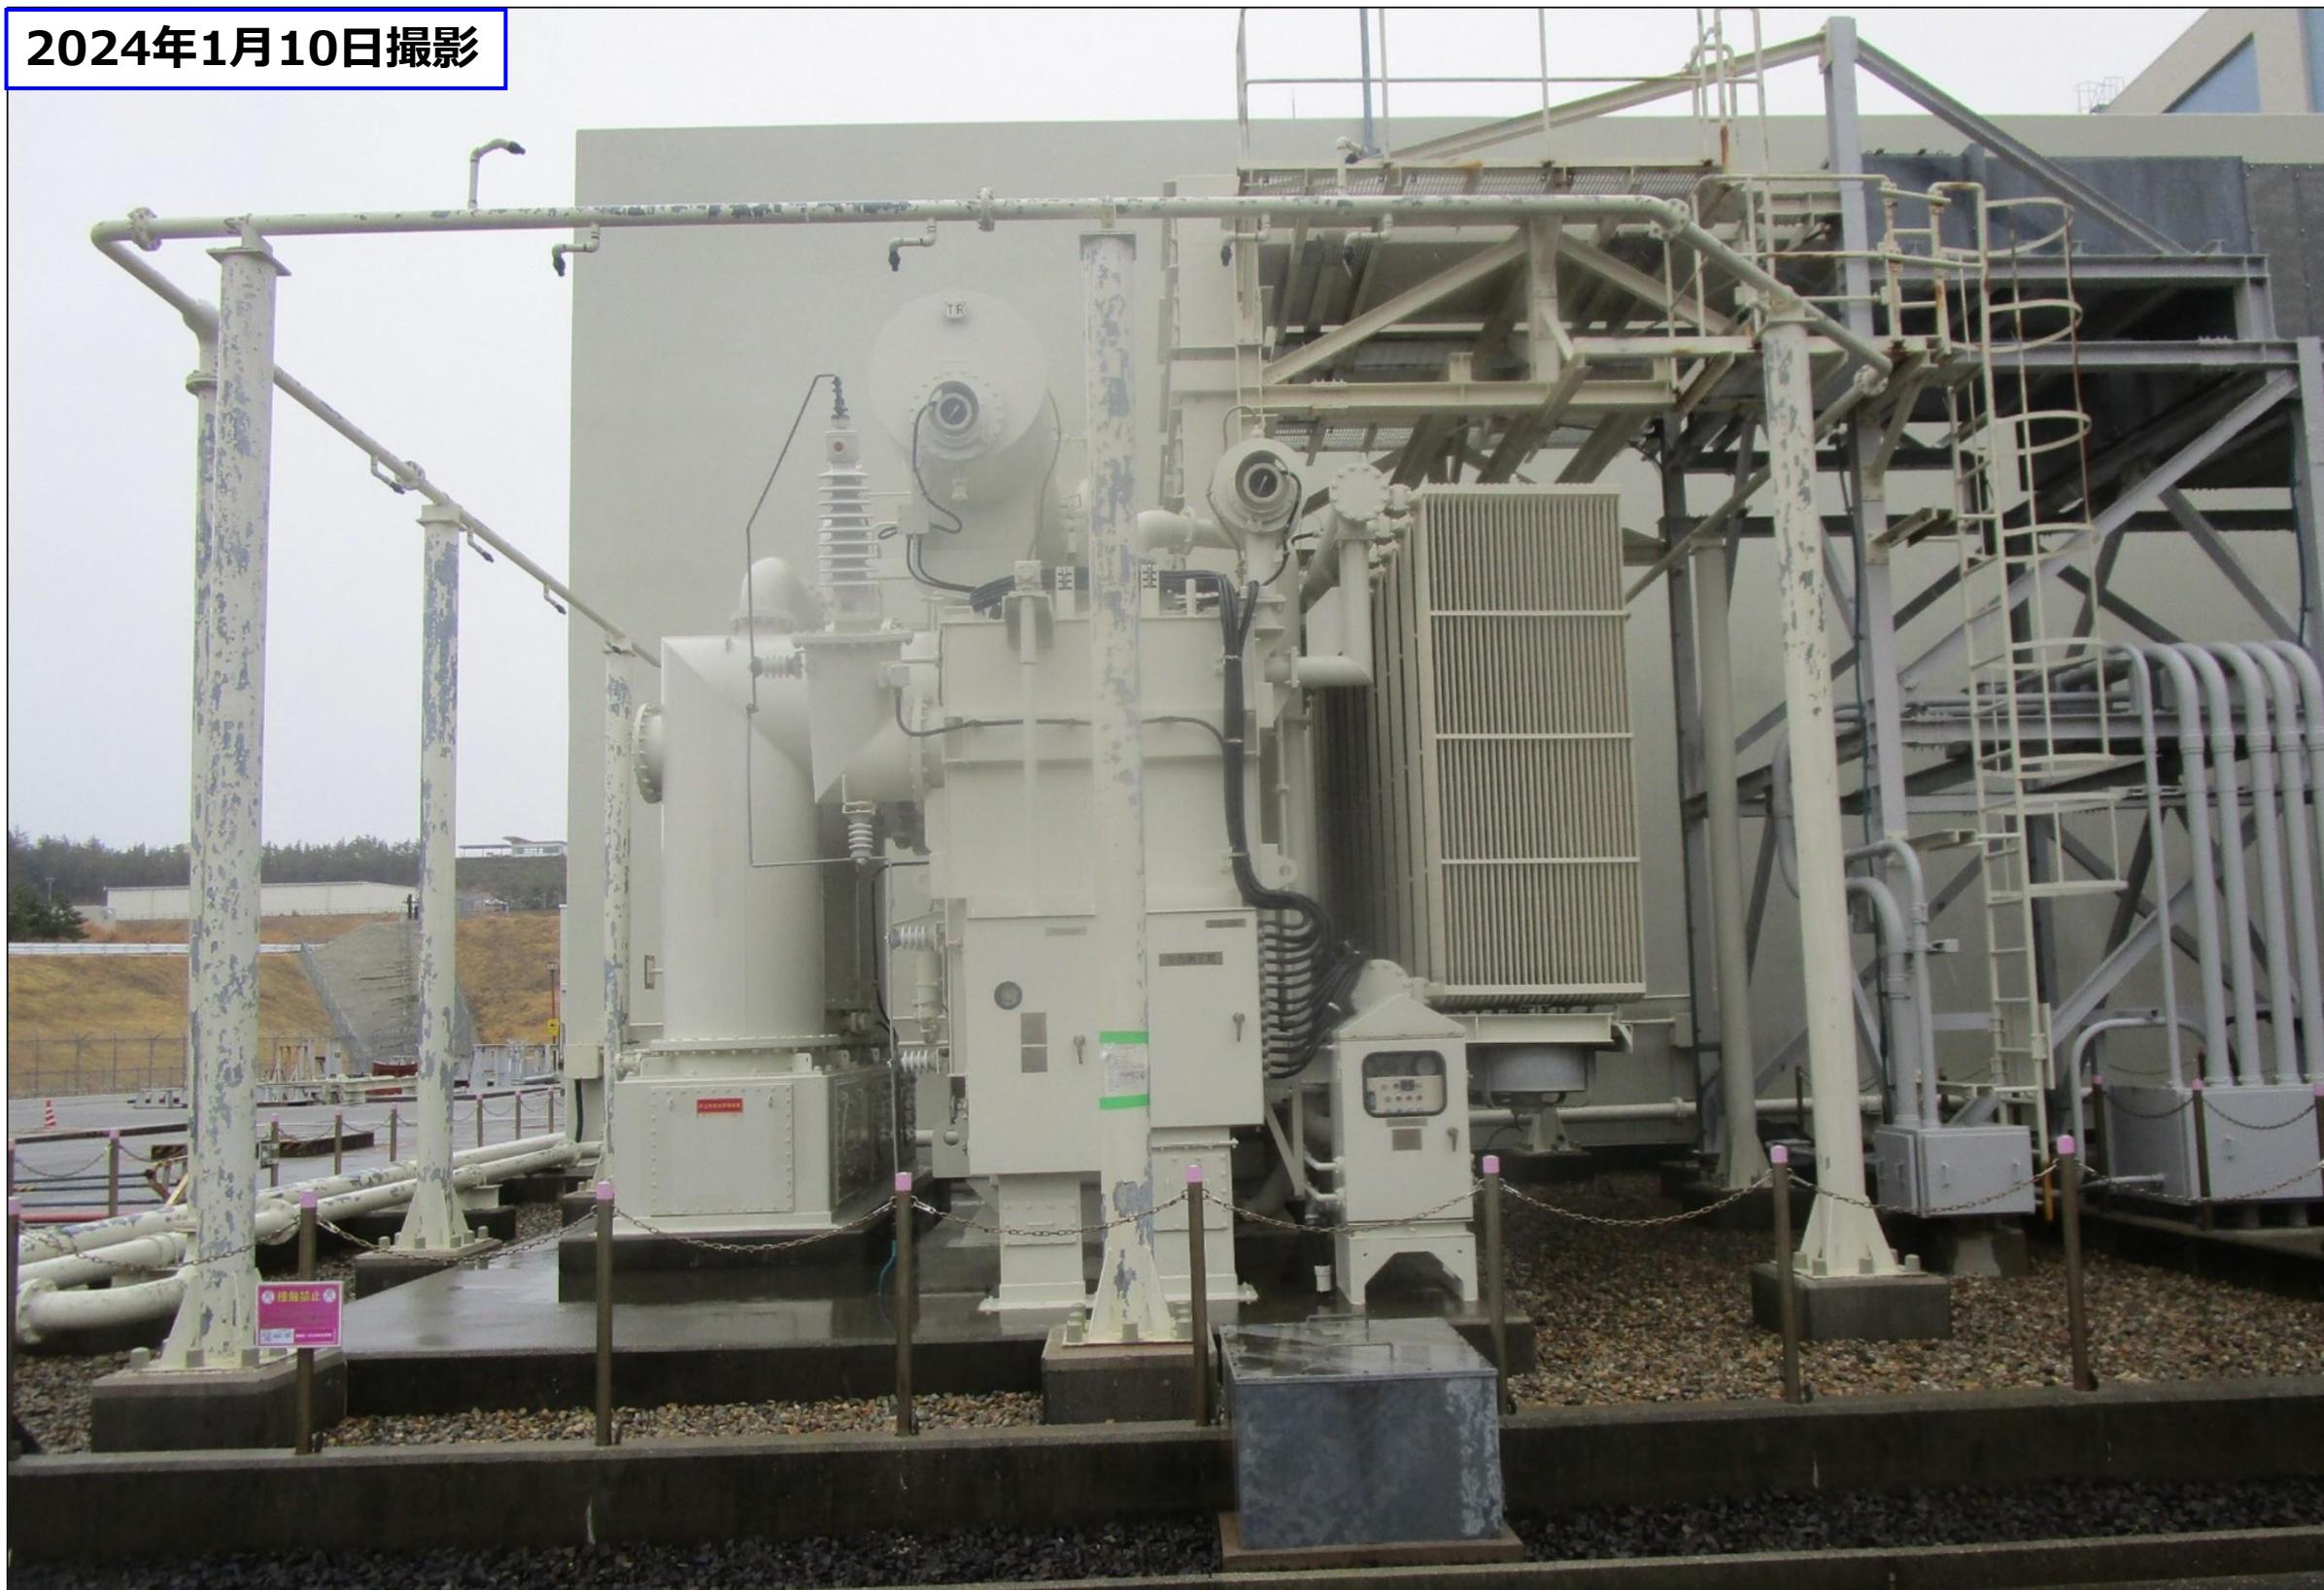
■ 2号機 予備電源変圧器（現在稼働中）

- 1月1日の地震により、主変圧器の保護回路が動作し、自動的に予備電源変圧器に切り替わりました。
- 現在、予備電源変圧器より受電しており、原子炉施設の安全確保に問題はありません。

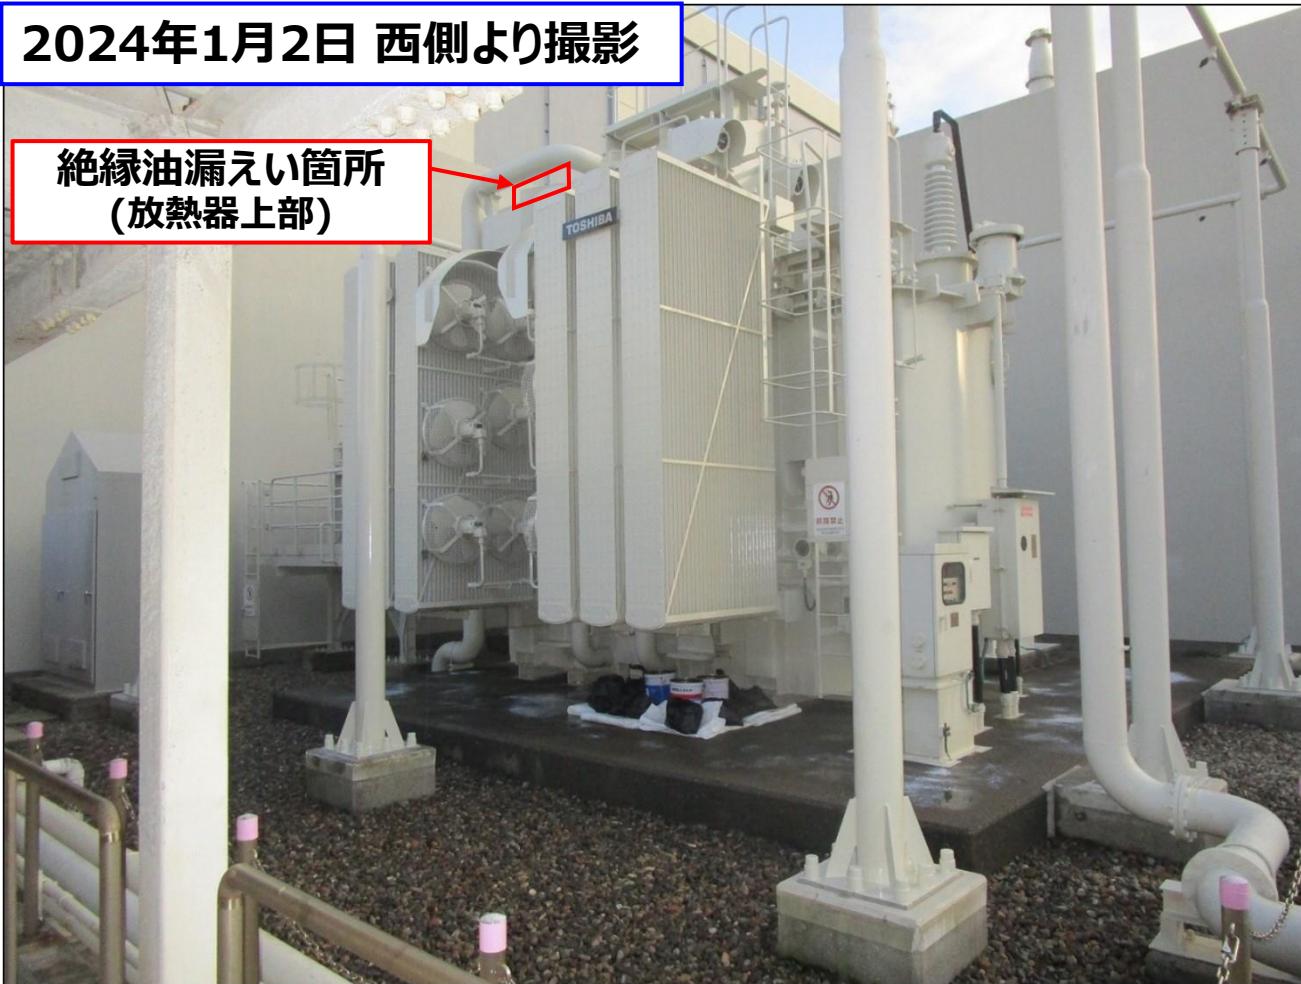
絶縁油漏えい箇所
(放熱器上部)

- 1月1日の地震により、1号機起動変圧器からの油漏れがあることを確認したことから、同日、代替の予備電源変圧器への切替操作を実施しました。
- 起動変圧器から漏えいした絶縁油は1月2日に回収が完了しています（噴霧消化水を含め約4,200リットル）。

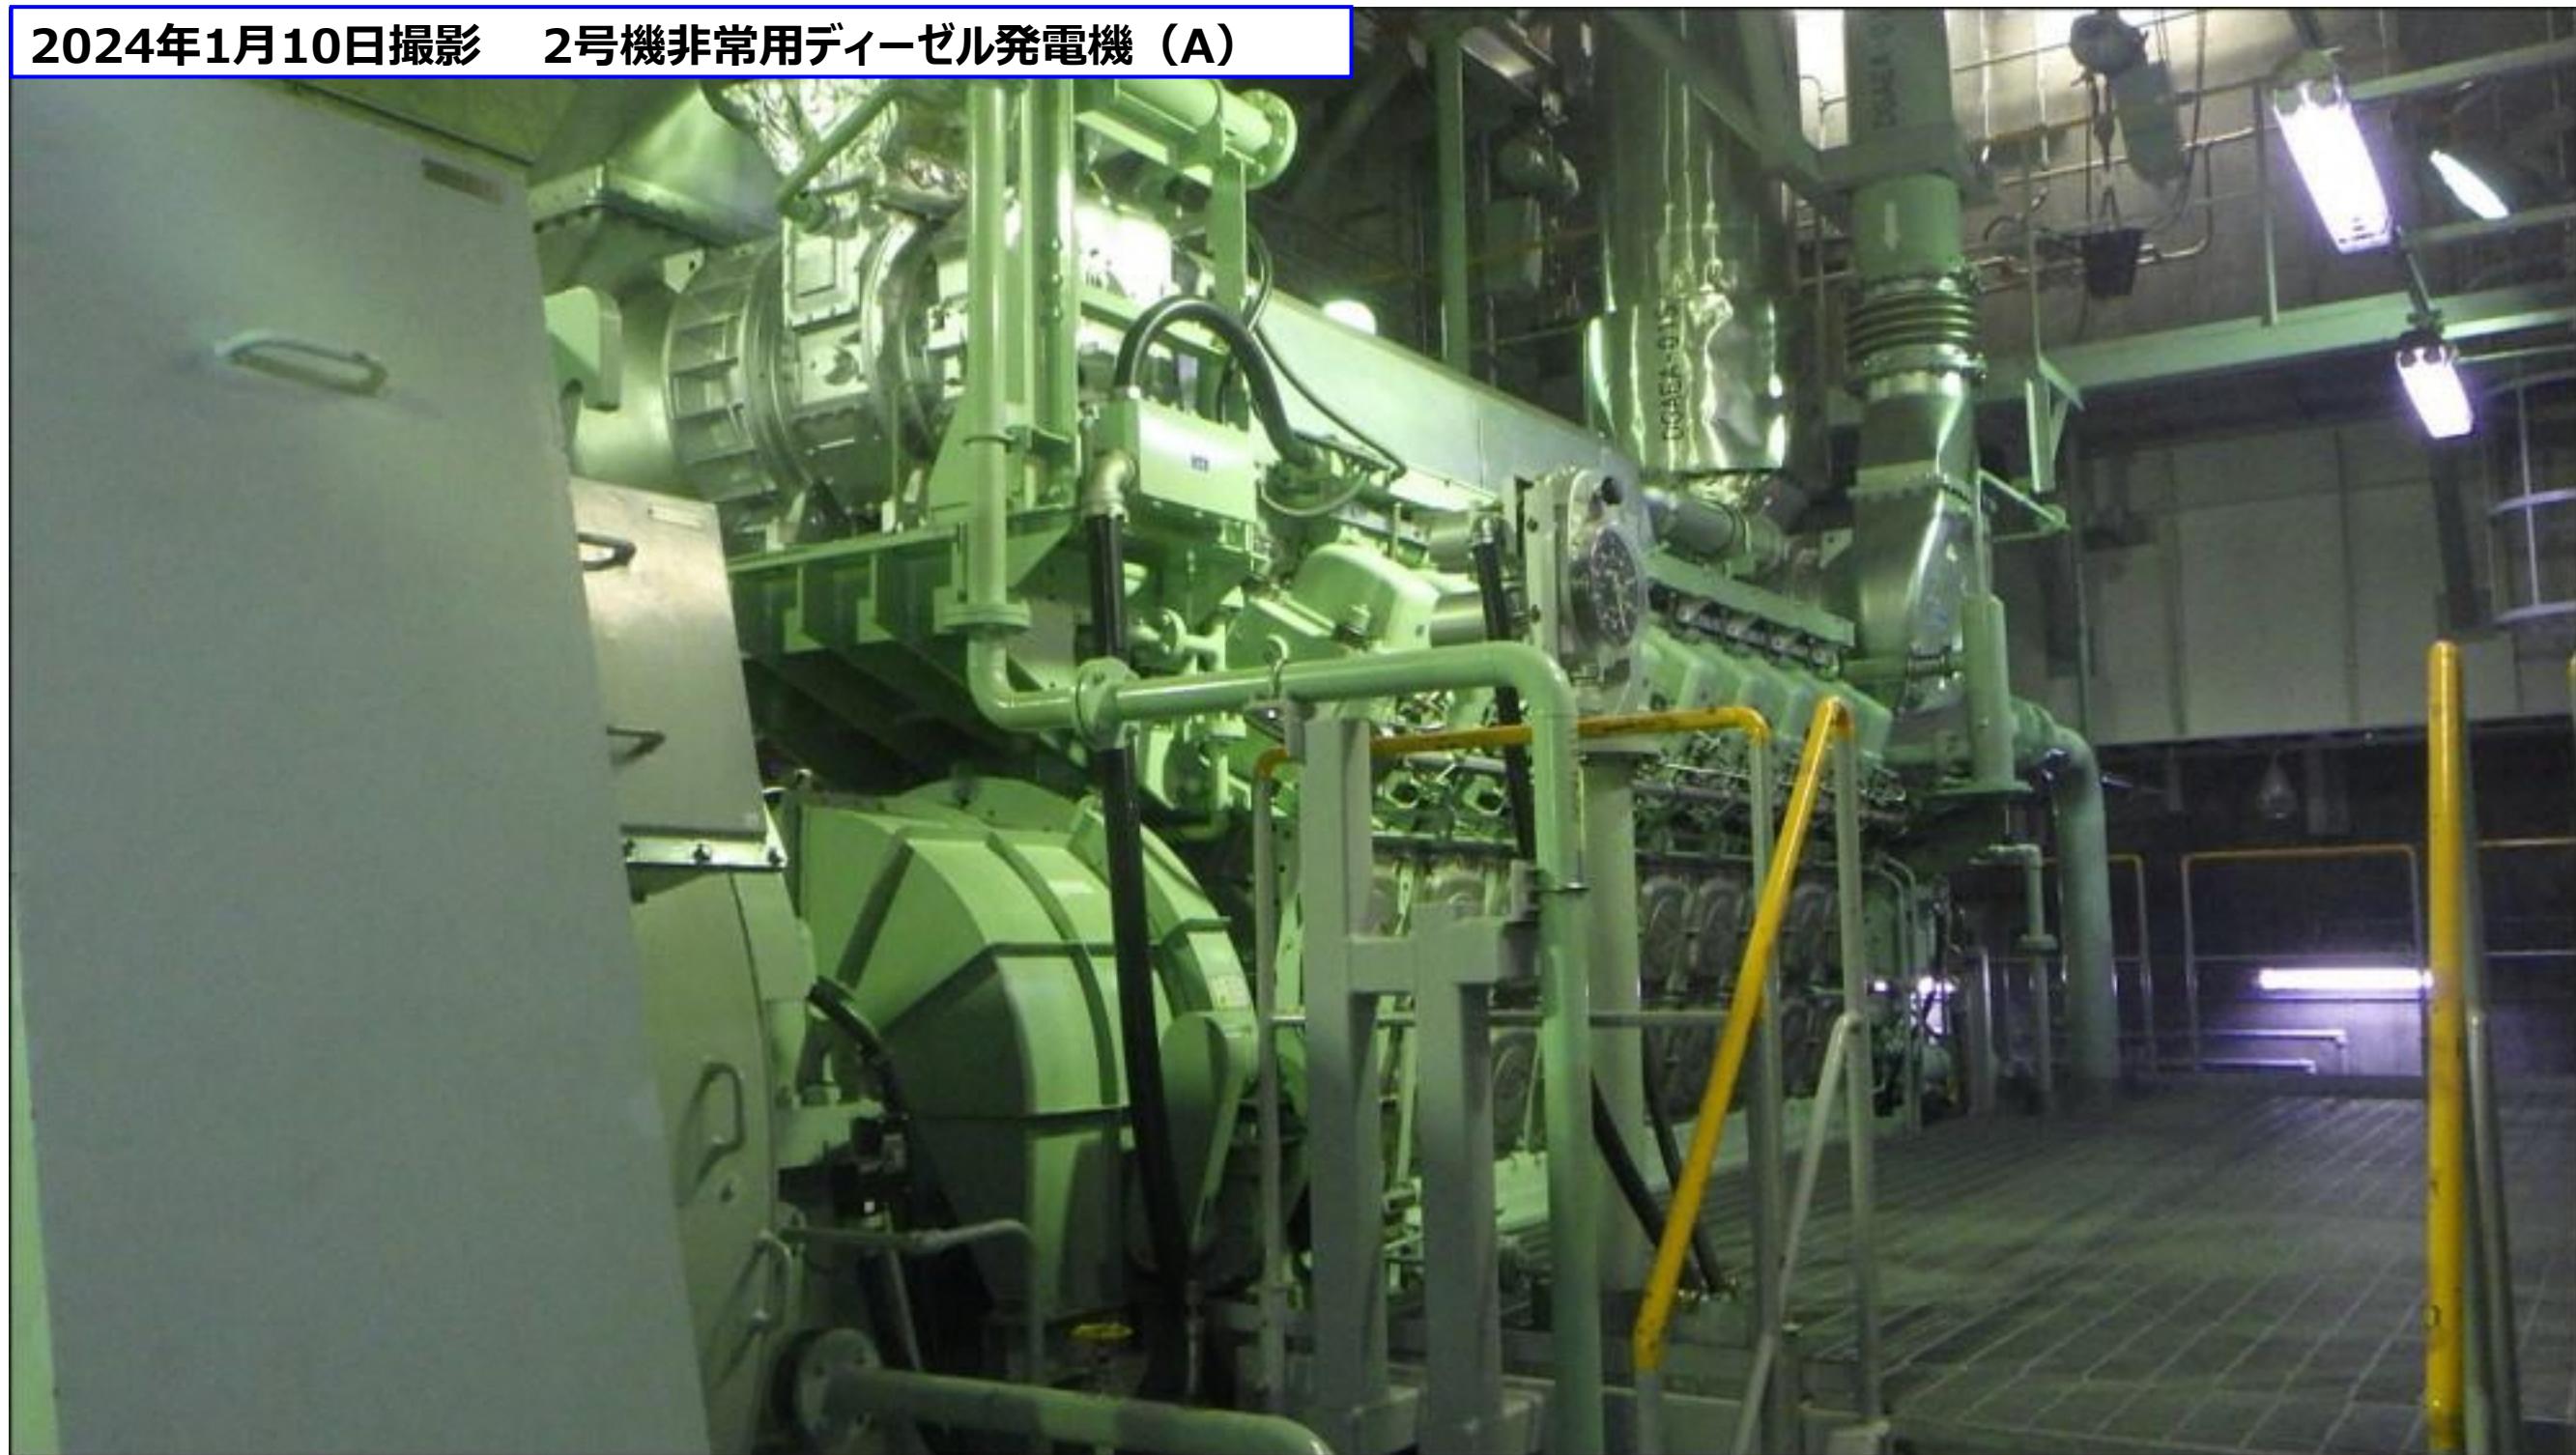
2024年1月10日撮影 2号機非常用ディーゼル発電機（A）

- 外部電源のバックアップ電源として非常用ディーゼル発電機（1号機：3台、2号機：3台〔うち1台点検中〕）を確保しています。

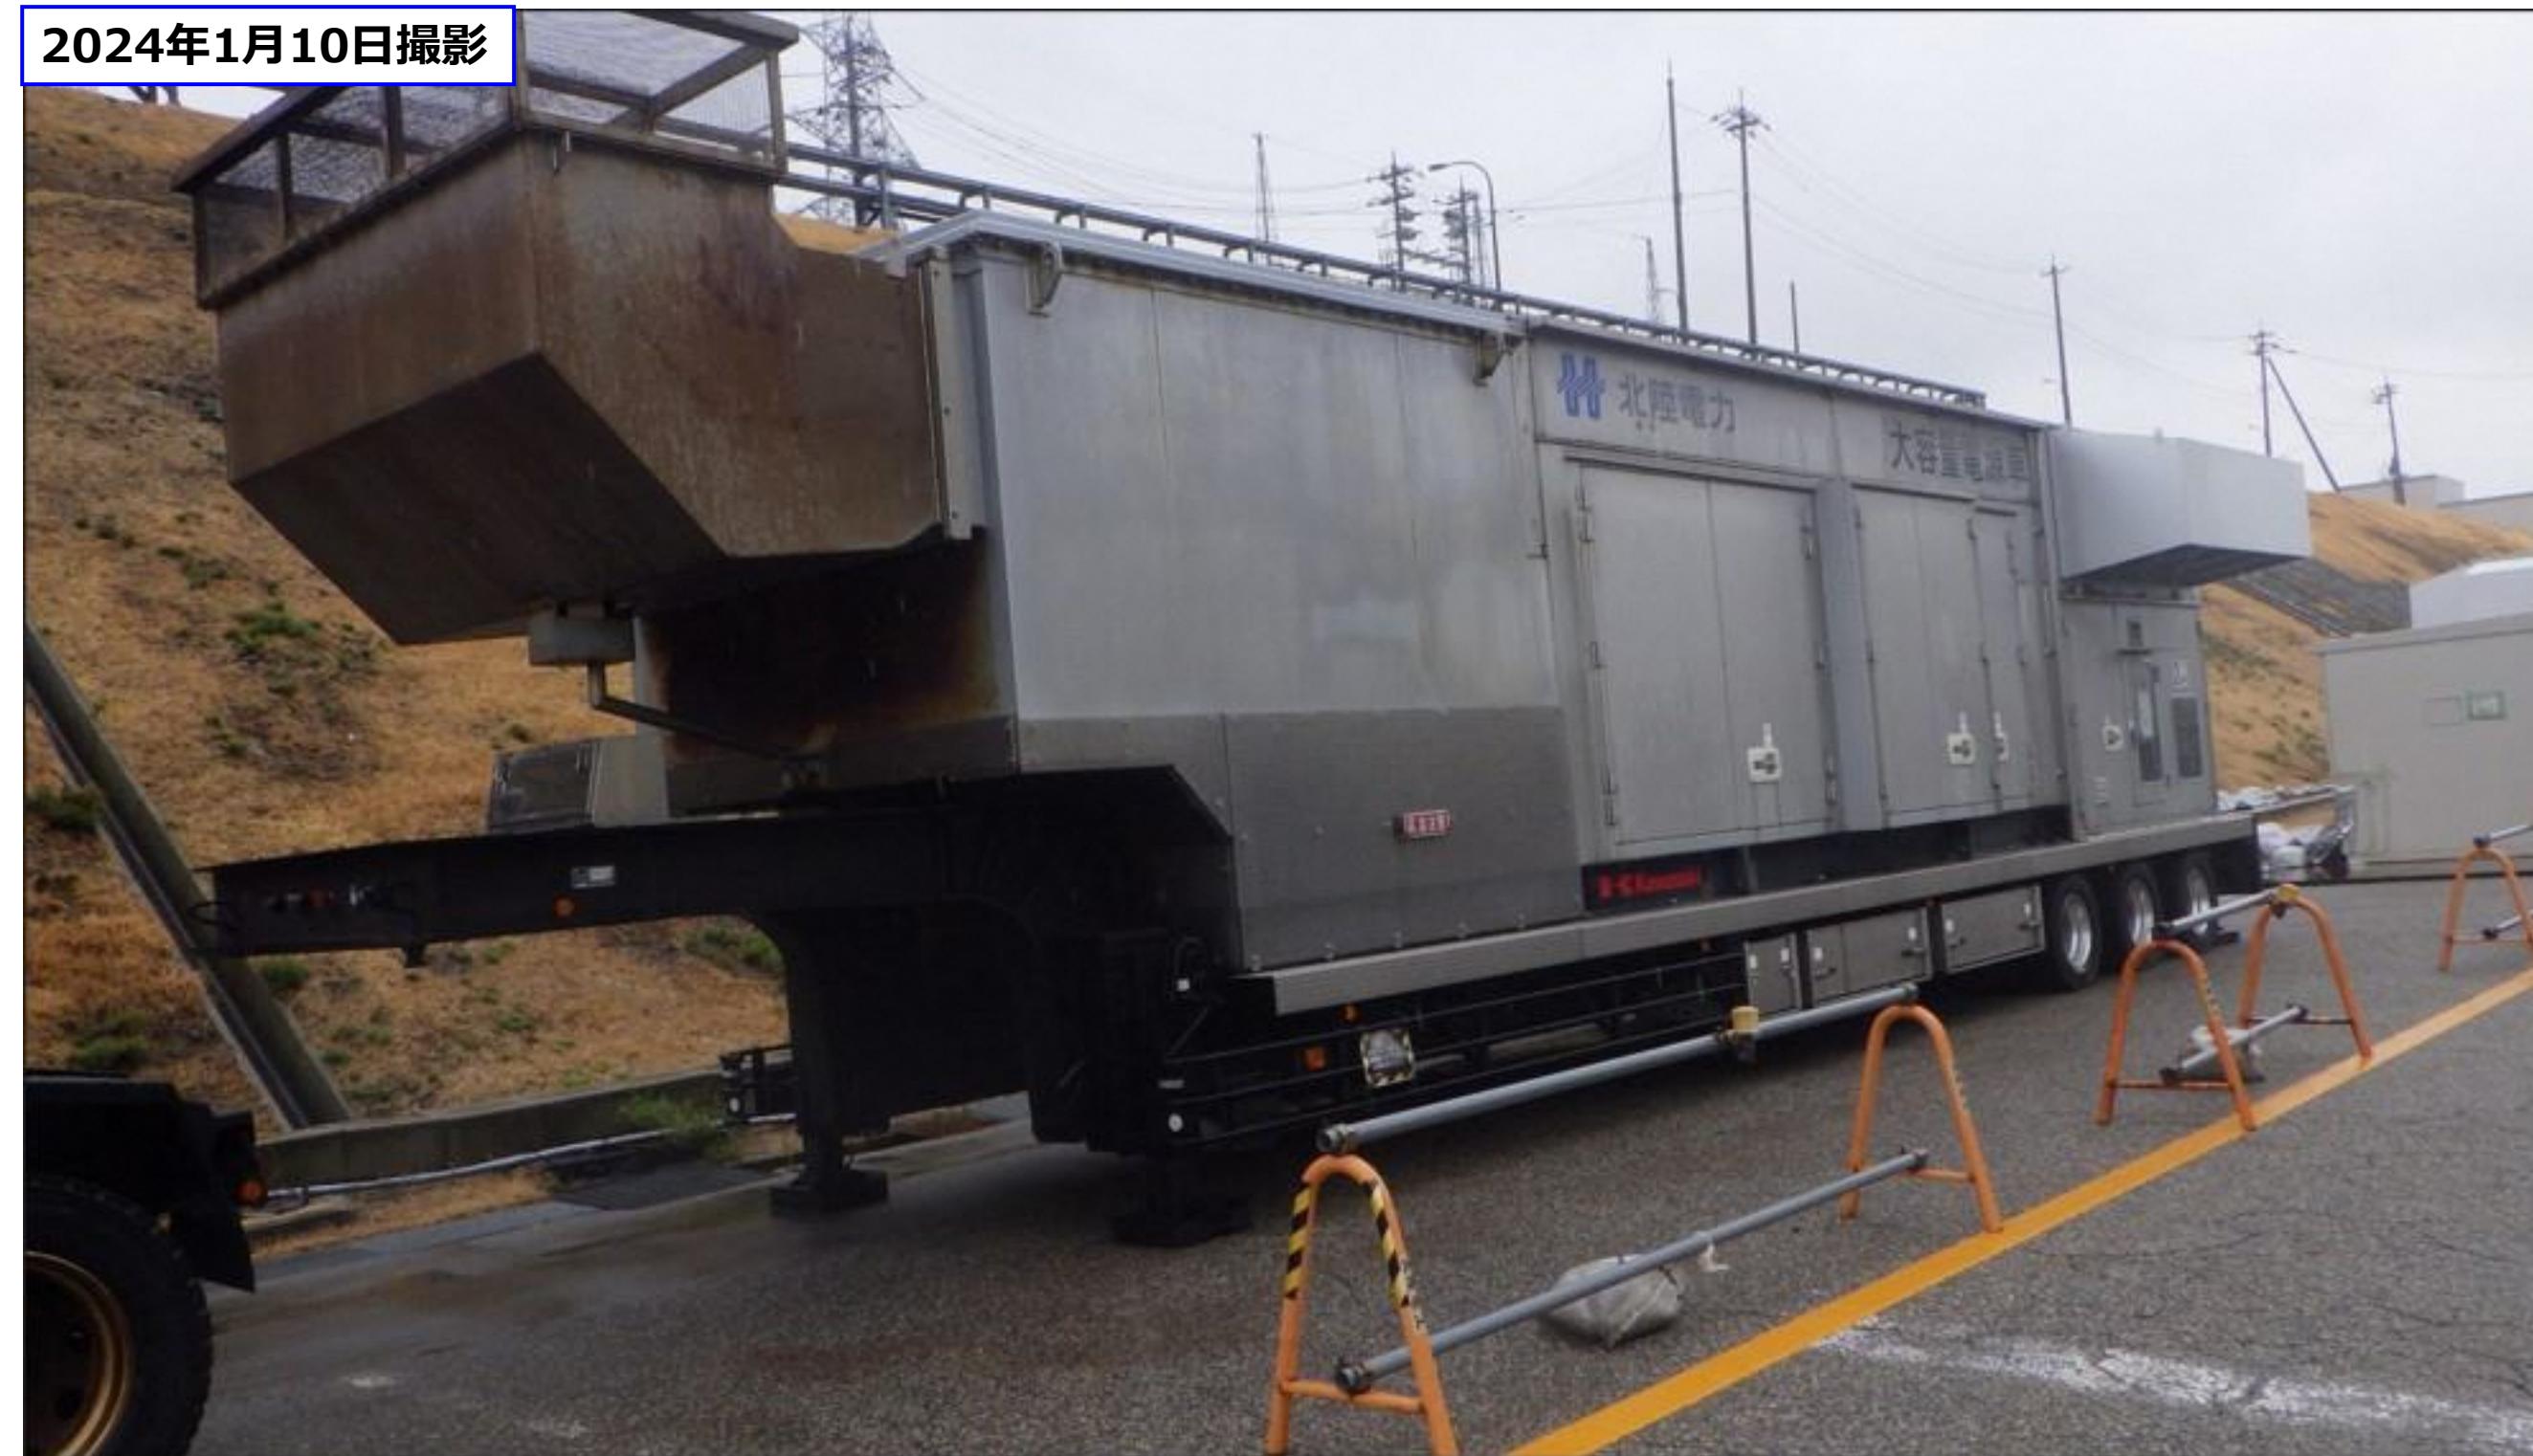
■バックアップ電源 – 大容量電源車

- 外部電源のバックアップ電源として大容量電源車 2 台（うち 1 台点検中）を配備しています。
[1月12日現在]
