志賀原子力発電所の現況（2024年1月12日現在）

- 令和6年能登半島地震により、志賀原子力発電所では一部設備に被害が発生しましたが、外部電源や冷却設備等の重要機能は維持しており、原子炉施設の安全確保に問題は生じておりません。
- 主な設備に関する現況写真をご紹介します。

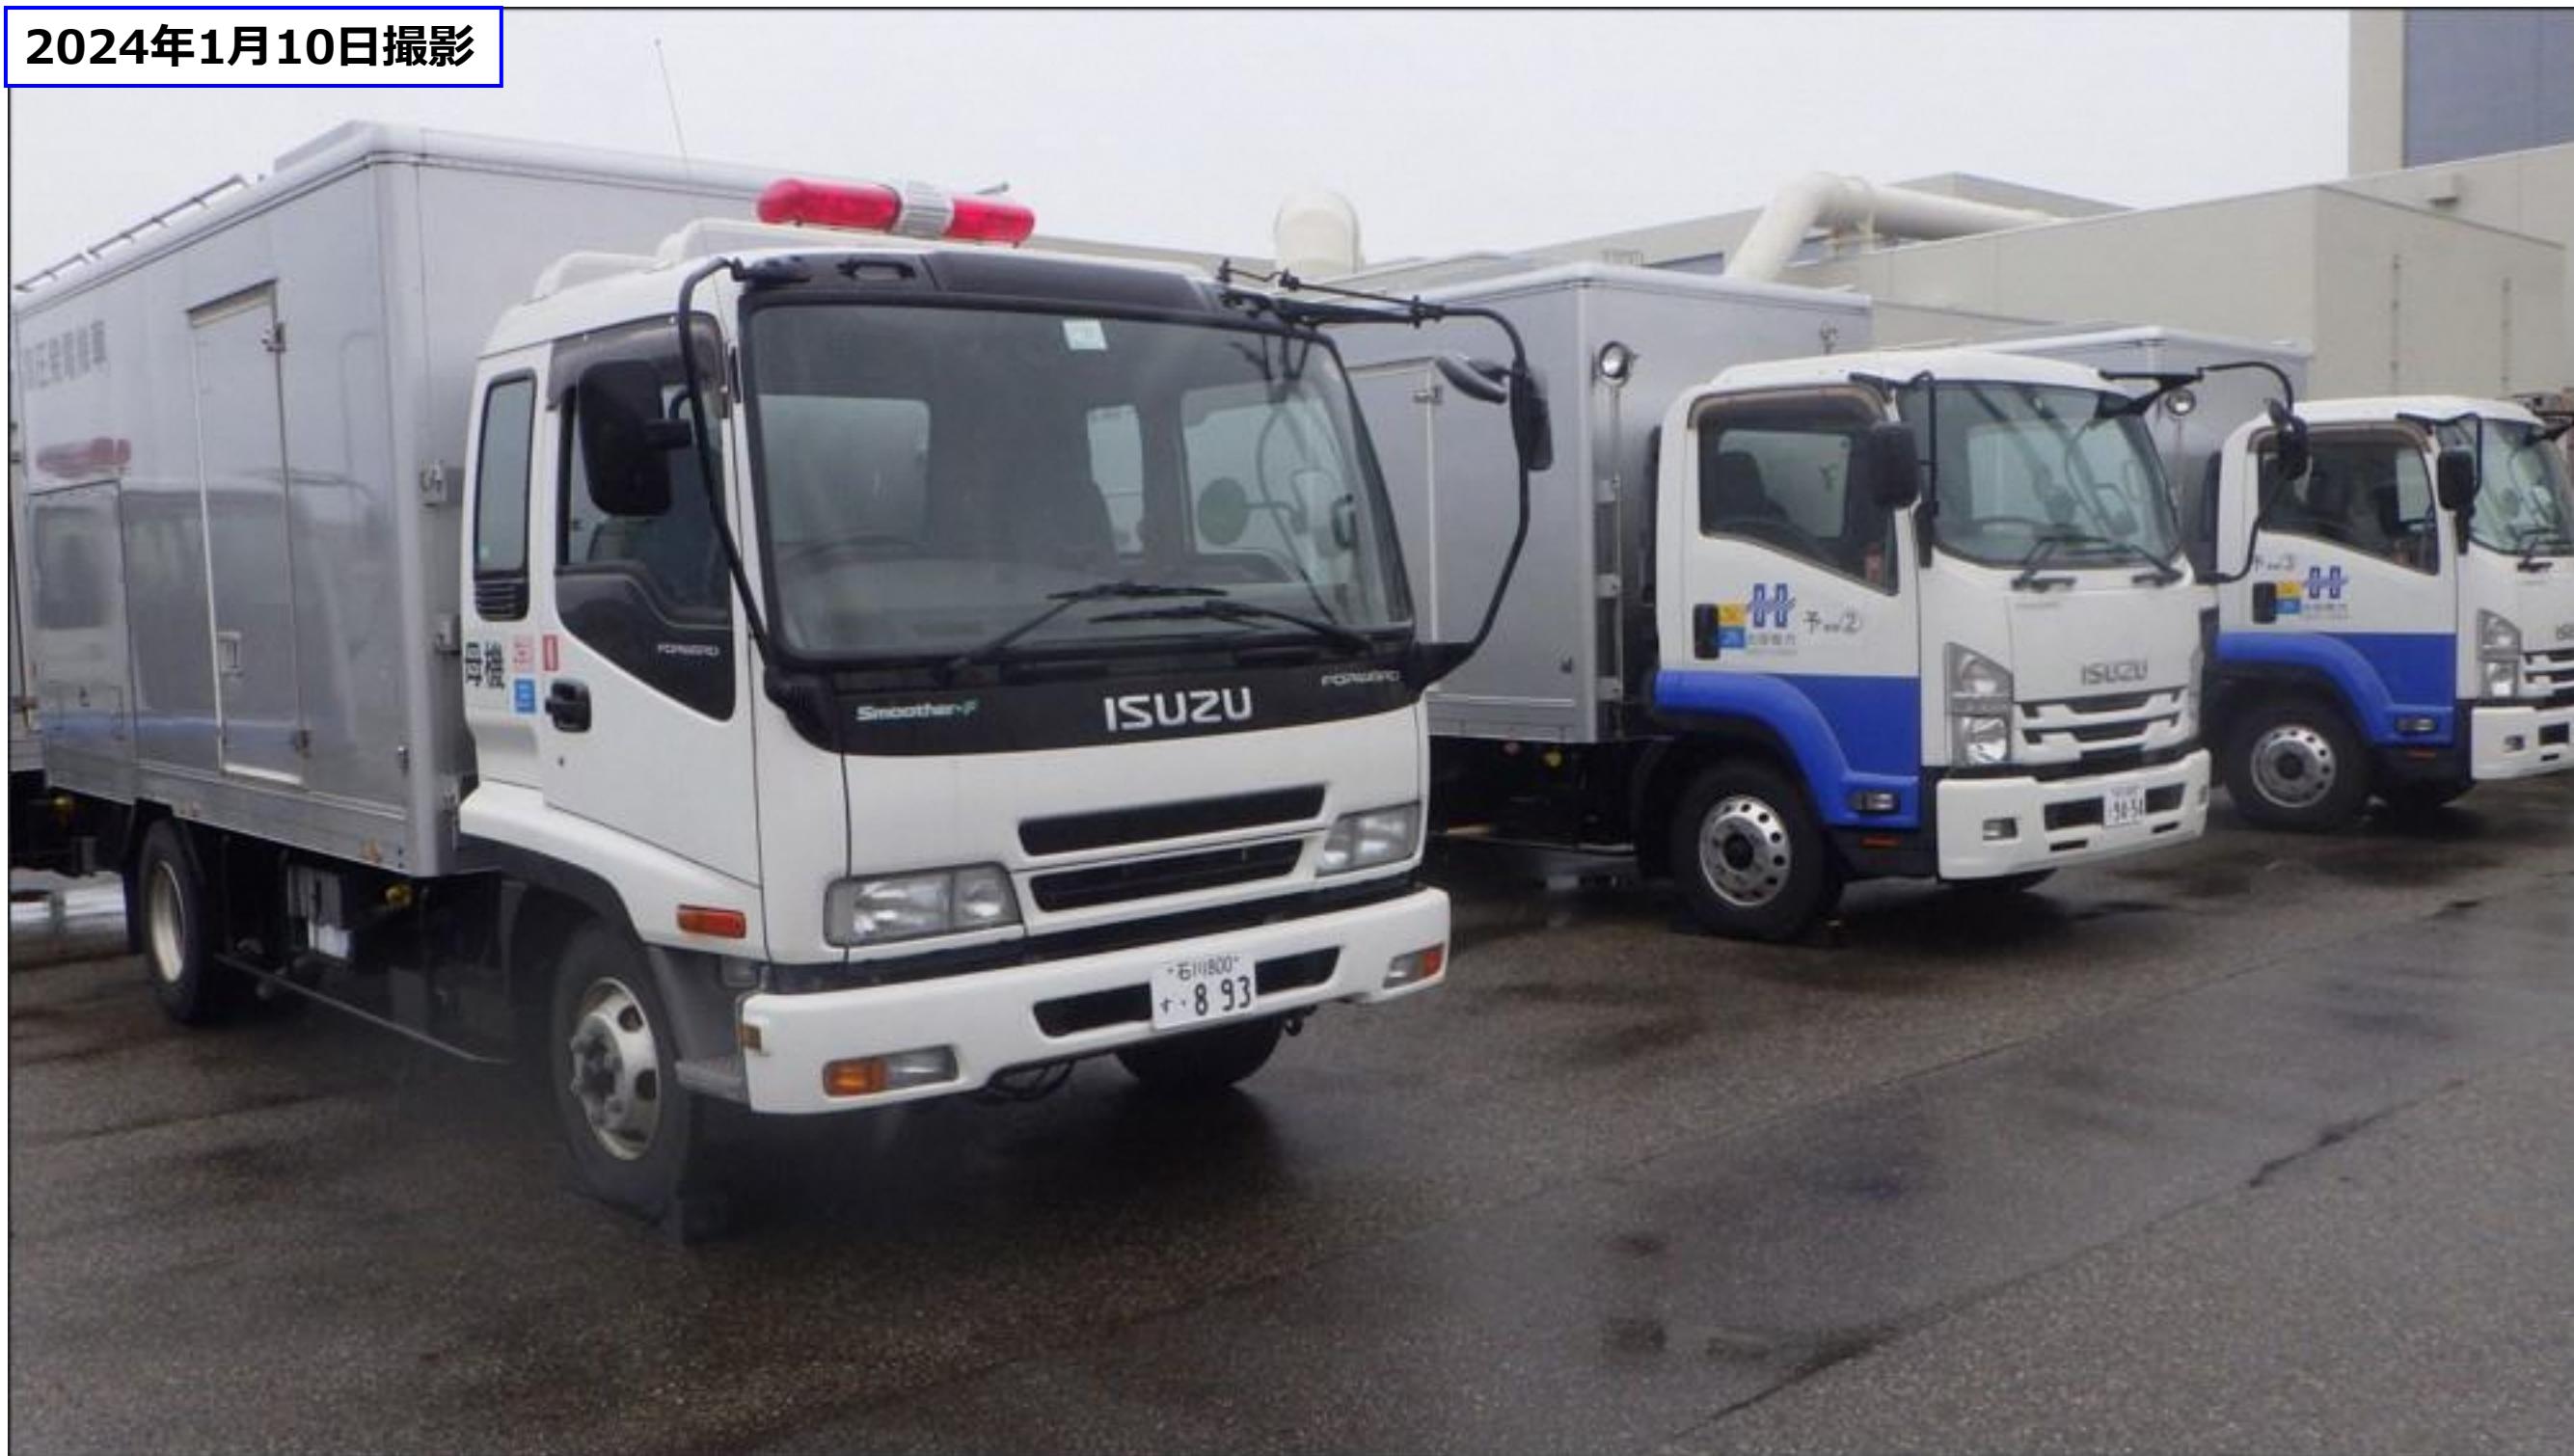
■バックアップ電源 – 高圧電源車

- 外部電源のバックアップ電源として高圧電源車 8 台（うち 1 台点検中）を配備しています。
[1月12日現在]

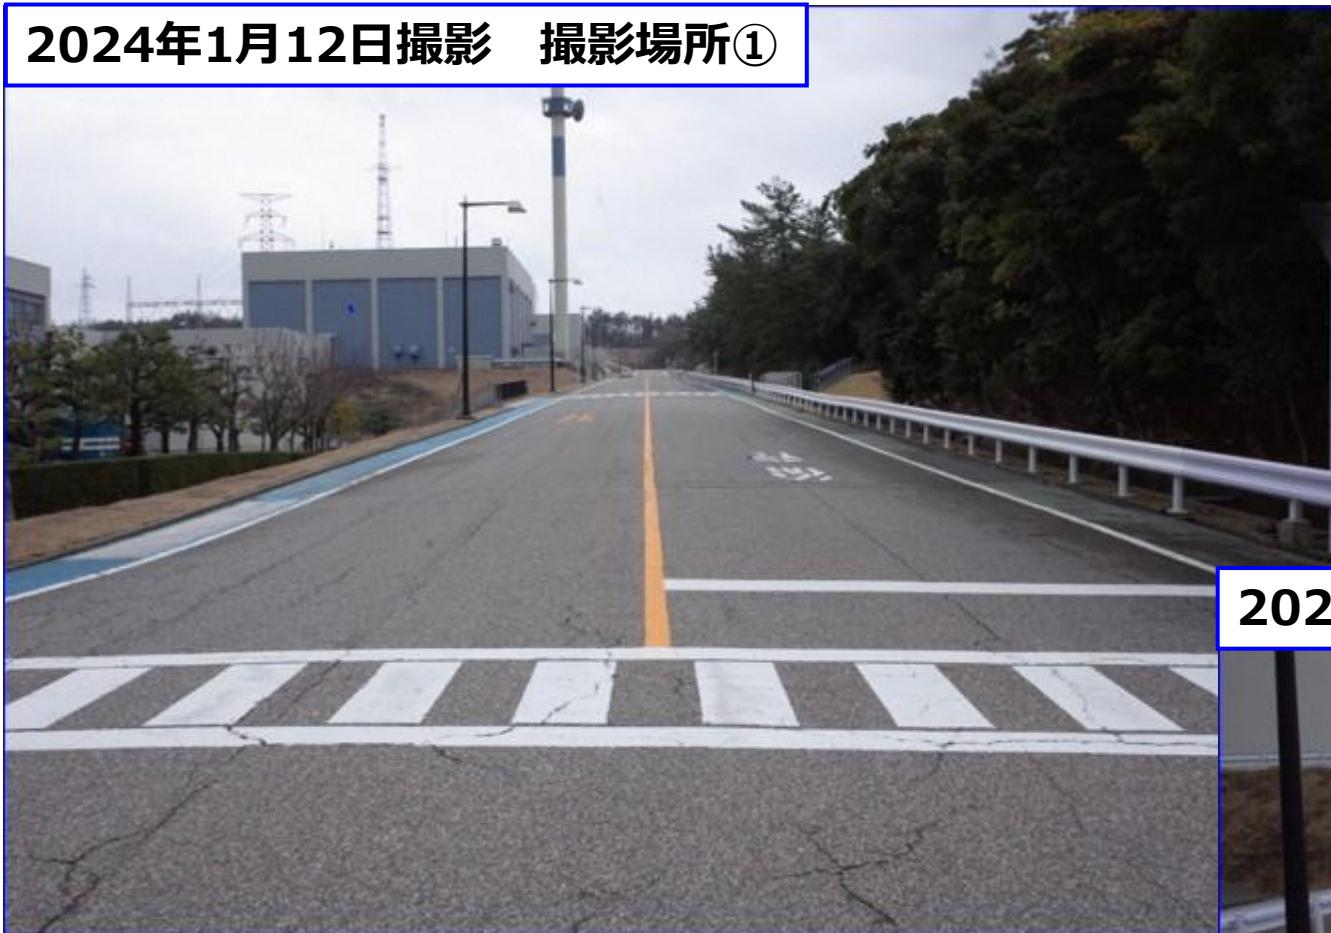
2024年1月12日撮影 撮影場所①

- 発電所構内の主要道路では、能登半島地震による目立った被害はなく、車両の通行等に支障はありません。
