# 高浜発電所1号機の出力降下に関する調査状況について (給水ブースタポンプの調査状況)

2024年1月31日  
関西電力株式会社

添付資料：高浜発電所1号機の出力低下に関する調査状況

# 高浜発電所1号機の出力降下に関する調査状況

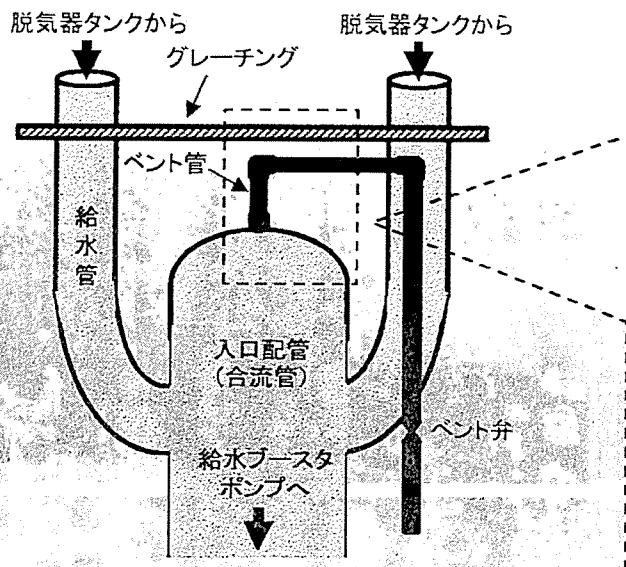
<B給水ブースタポンプ入口配管概要図>

高浜発電所1号機（加圧水型軽水炉）は、定格熱出力一定運転中、1月21日にB給水ブースタポンプ※1（以下、ポンプ）入口配管（2次系）の一部から僅かな蒸気漏れを確認したため、1月22日に待機中のCポンプを起動し、Bポンプを停止しました。

1月22日12時22分に電気出力が40%に到達した後、運転員が現場を確認したところ、Bポンプ入口配管のベント管※3付け根付近からの蒸気の僅かな立ち昇りを確認しました。

Bポンプ入口配管からの蒸気漏れについては、引き続き、原因調査を行うとともに、対策を検討していきます。

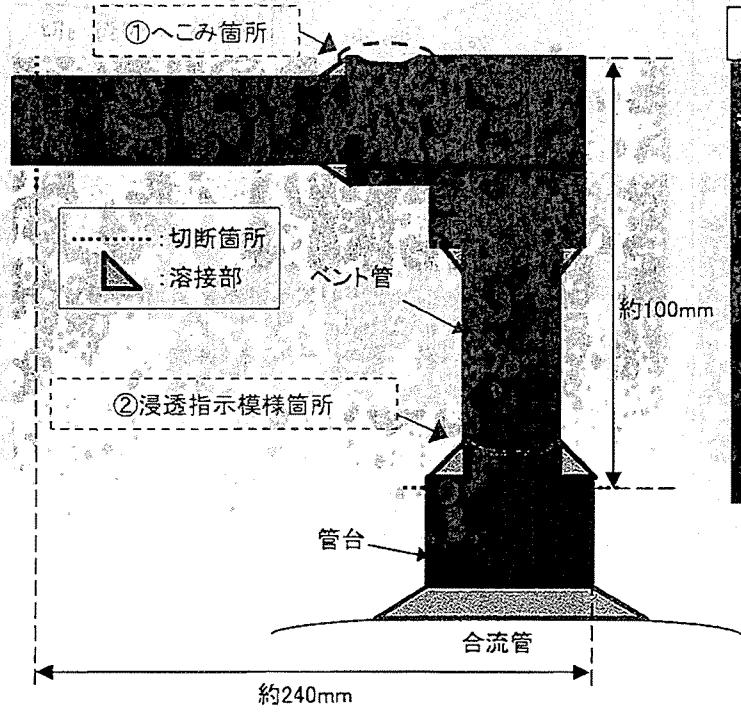
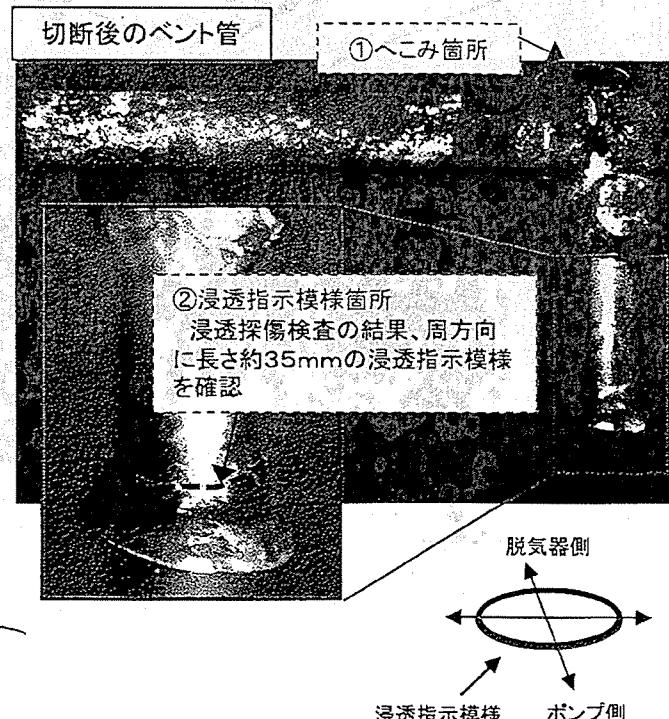
<ペント管拡大図>

当該配管のベント管付け根付近に有意な外面腐食はありませんでした。ベント管付け根付近の浸透探傷試験※4の結果、同配管に接続するベント管と管台をつなぐ溶接部に沿った浸透指示模様（周方向：長さ約35mm）を確認しました。その後、浸透指示模様が認められた当該部を切り出し、現在、メーカー工場において破面観察等の調査を実施しています。

また、ベント管の外観観察の結果、エルボ頂部に凹みがあることを確認しました。

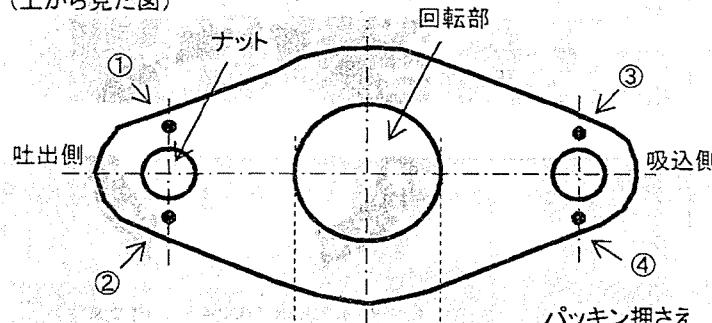
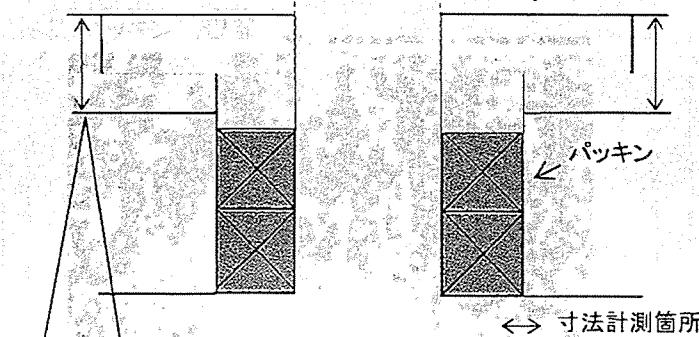
#### パッキン押さえの取付状態

グランド部の分解点検前に、パッキン押さえの取付状態を確認した結果、ナットは均一に締め付けられており、緩み等はなく異常は認められませんでした。

パッキン押さえの寸法を4点測定し、均一に締め付けられていることを確認。また、触診によりナットの緩みがないことを確認。

点検箇所	高さ
①	31mm
②	31mm
③	31mm
④	31mm

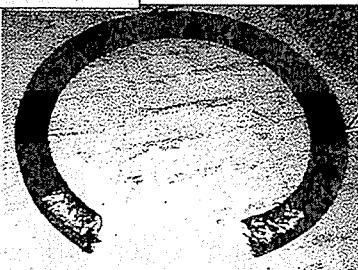
##### パッキン

グランド部を分解点検した結果、グランド部のパッキンおよびその周辺部に異物混入や有意なきず等の異常は認められませんでした。

※開口部はパッキンの取外しに伴い開いたもの
