高浜発電所1号機のB給水ブースタポンプ入口配管からの 蒸気漏れに関する原因と対策について

2024年2月6日
関西電力株式会社

高浜発電所1号機のB給水ブースタポンプ入口配管からの蒸気漏れに関する原因と対策

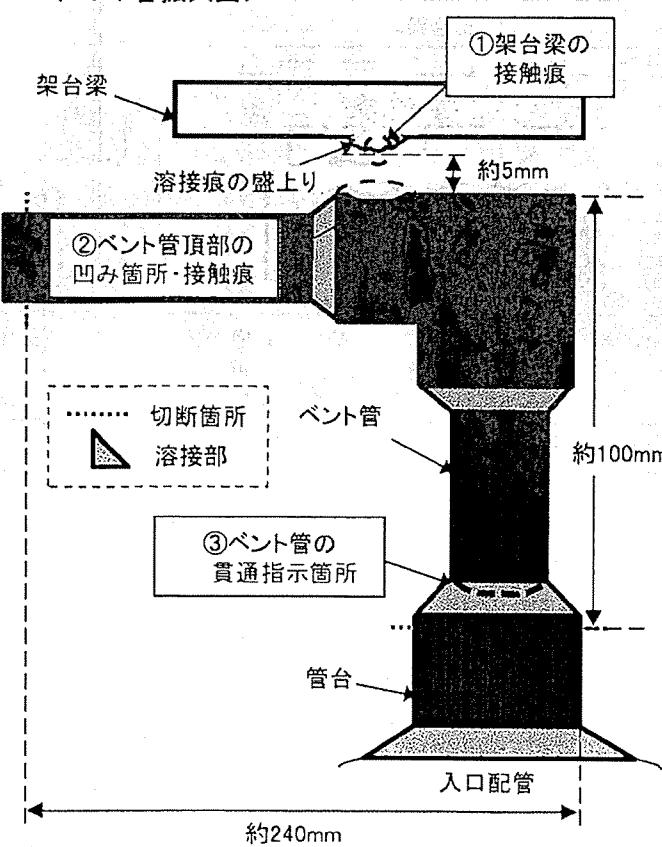
<ベント管拡大図>

ベント管切出し前に、ベント管頂部と架台梁の隙間を計測した結果、約5mmであったことを確認しました。

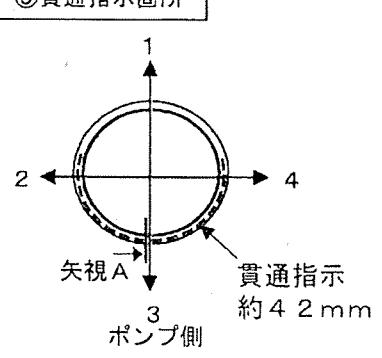
現場確認の結果、Bポンプ入口配管のベント管の管台付け根付近からの漏えいであったことから、浸透探傷試験^{*3}を実施したところ、管台溶接部に沿った浸透指示模様が認められました。また、当該ベント管^{*4}頂部に凹みがあることを確認しました。このため、当該部を切り出し、メーカ工場等にて破面観察等の調査を実施することとしました。

③貫通指示箇所

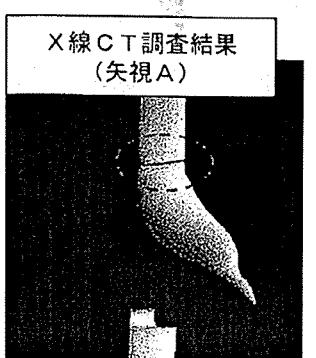
漏えい箇所を対象に、X線CT調査を実施した結果、浸透指示模様と同様の位置に約42mmの貫通指示を確認しました。

X線CT調査結果
(矢視A)

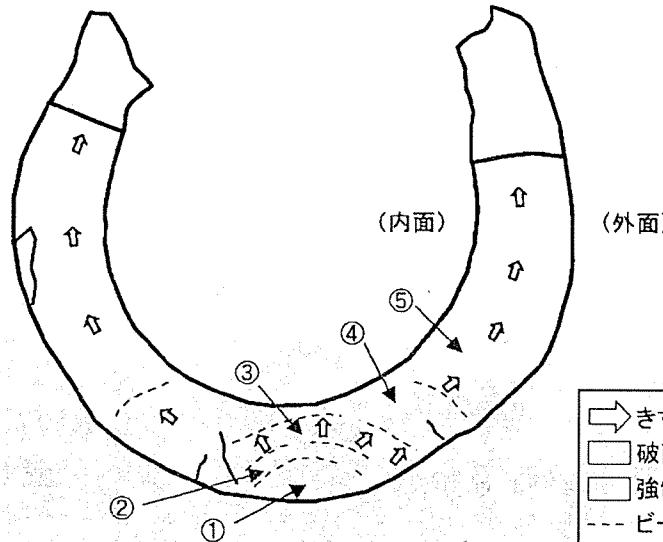
破面観察の結果、おおむね平坦でビーチマーク模様^{*5}を確認しました。また、模様の様相から、ベント管外表面を起点にきずが発生し、内側に進展したと判断しました。

破面観察結果

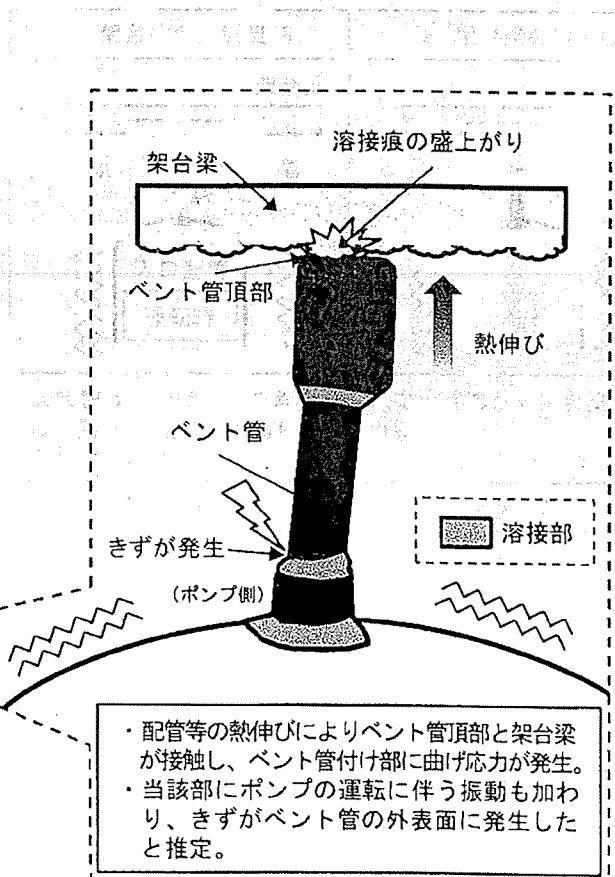
熱伸びによるペント管と架台梁の接触メカニズム

ポンプ入口配管およびベント管は、プラント運転により熱伸びする箇所であり、その熱伸び幅は約5.5mmと評価しました。このため、プラント運転時には、ベント管頂部と架台梁が接触していたと推定しました。

架台梁の施工履歴を確認した結果、第21回定期検査の直前（2002年11月）のプラント運転中に、入口配管の振動測定を実施するため、一時的に取り外していたことを確認しました。取り外した架台梁については、第21回定期検査開始後、取外し前の状態より僅かに下方にずれた状態で復旧した可能性があると推定しました。

第21回定期検査（2002年）の架台梁の復旧作業において、ベント管頂部と架台梁との隙間が十分に確保されず、プラント運転中は配管等の熱伸びによりベント管頂部と架台梁が接触し、ベント管付け根部に曲げ応力が発生する状態となっていました。

1. 架台梁の設置当初	2. 架台梁の取外し
入口配管等の熱伸びを考慮し、運転時でも隙間が確保できるように調整	振動測定のため架台梁を取り外し
3. 架台梁の復旧	4. 热伸びによる接触
僅かに下方にずれた状態で復旧 (隙間が減少)	熱伸びによりペント管頂部と架台梁が接触

損傷したベント管については新品に取り替えるとともに、入口配管等の熱伸びが発生しても接触しないよう架台梁の形状を変更します。
