高浜発電所4号機の蒸気発生器伝熱管損傷に関する原因と対策について

2024年2月22日

関西電力株式会社

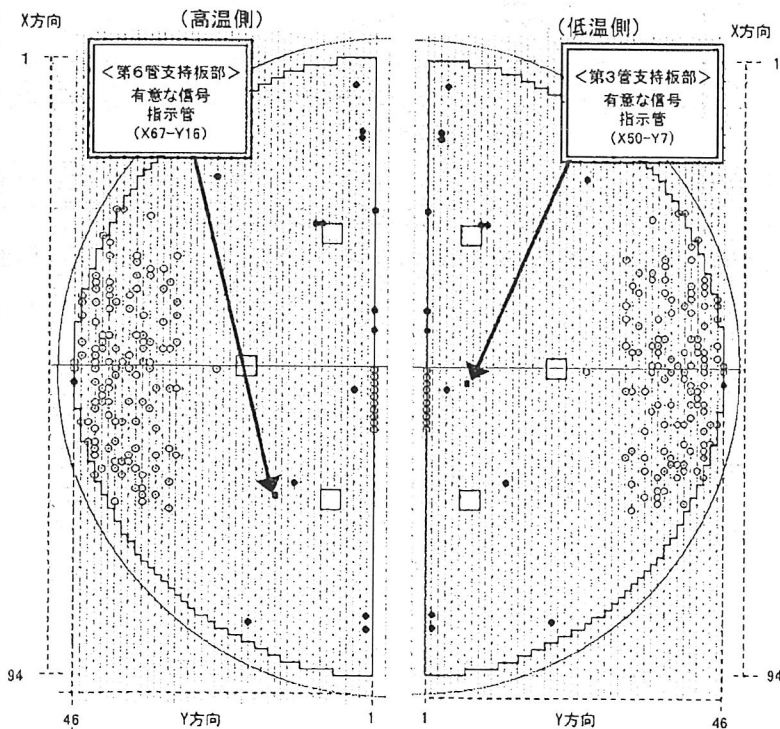
A-SG上部から見た伝熱管位置を示す図

- : 今回外面減肉指示が認められた位置 (2本)
- : 既施検管(①外面減肉) (7本)
- : 既施検管(②拡管部応力腐食割れ) (8本)
- : 既施検管(①②以外) (129本)

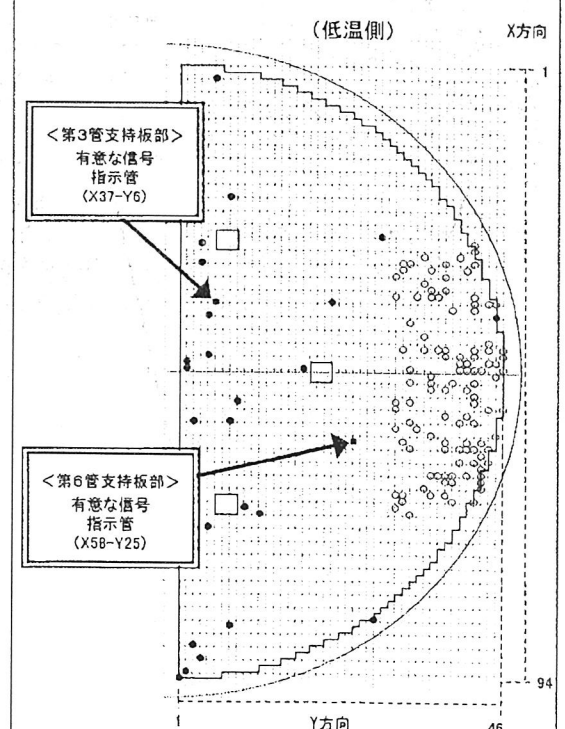
C-SG上部から見た伝熱管位置を示す図

- : 今回外面減肉指示が認められた位置 (2本)
- : 既施検管(①外面減肉) (11本)
- : 既施検管(②拡管部応力腐食割れ) (13本)
- : 既施検管(①②以外) (110本)

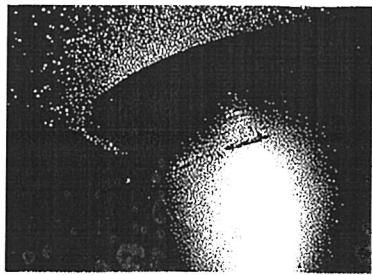
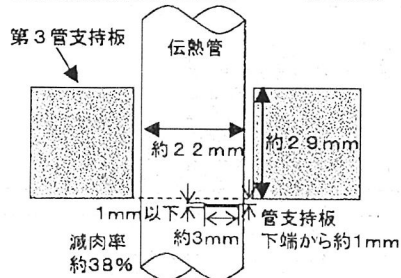
(A-SG第3管支持板のきずの状況)

A、C-SGの管支持板下面に信号指示が認められた伝熱管4本について、小型カメラを用いた外観観察を実施した結果、いずれも周方向に摩耗減肉とみられるきずを確認しました。

その大きさは、幅約1mm以下、周方向に約3mmから約7mmでした。

なお、きずの周辺にはスケール等の付着物は認められなかったものの、当該伝熱管周辺の管支持板下面に接触痕を確認しました。

伝熱管の外面減肉が認められた原因は、これまでに発生した事例と同様、過去に持ち込まれた鉄分により伝熱管表面に生成された稠密なスケールが前回の定期検査（第24回）時の薬品洗浄の後もSG器内に残存し、プラント運転中に管支持板下面に留まり、そのスケールに伝熱管が繰り返し接触したことで発生した摩耗減肉と推定しました。

なお、きずが認められた伝熱管4本については、高温側および低温側管板部で施栓し、使用しないこととします。

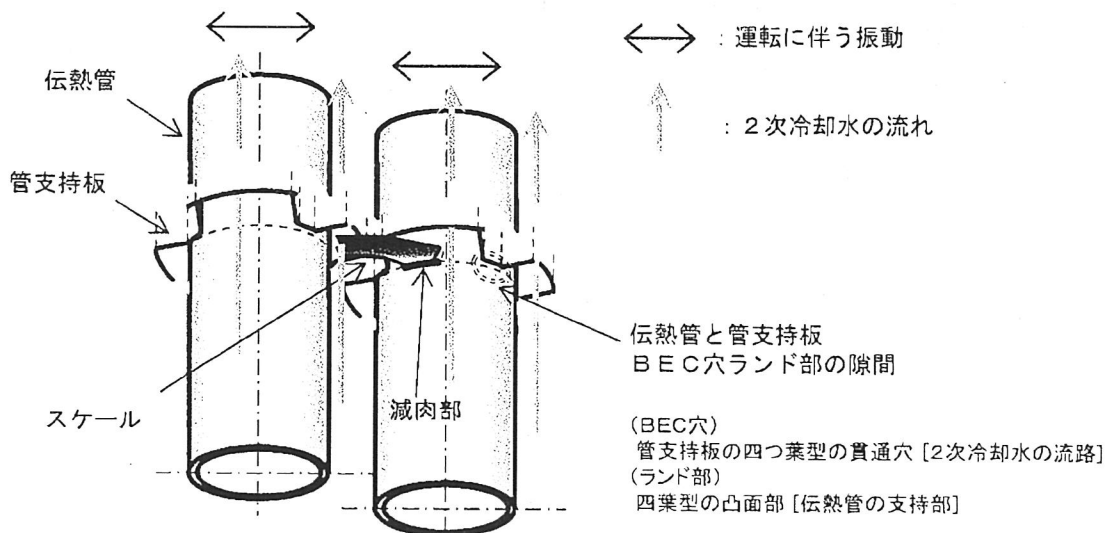
管支持板下面での減肉のメカニズム

過去の原因調査の中で、メーカー工場で再現試験等を実施した結果、SG器内の2次冷却水の上昇流により、スケールの形状によっては管支持板下面に押し付けられその場に留まり、伝熱管がプラント運転に伴う振動でスケールと繰り返し接触し、摩耗減肉が発生することを確認。

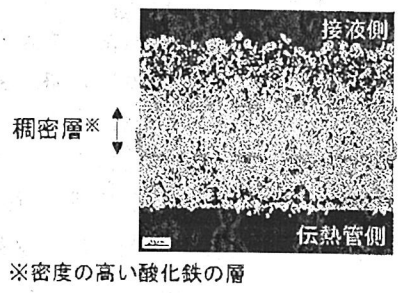
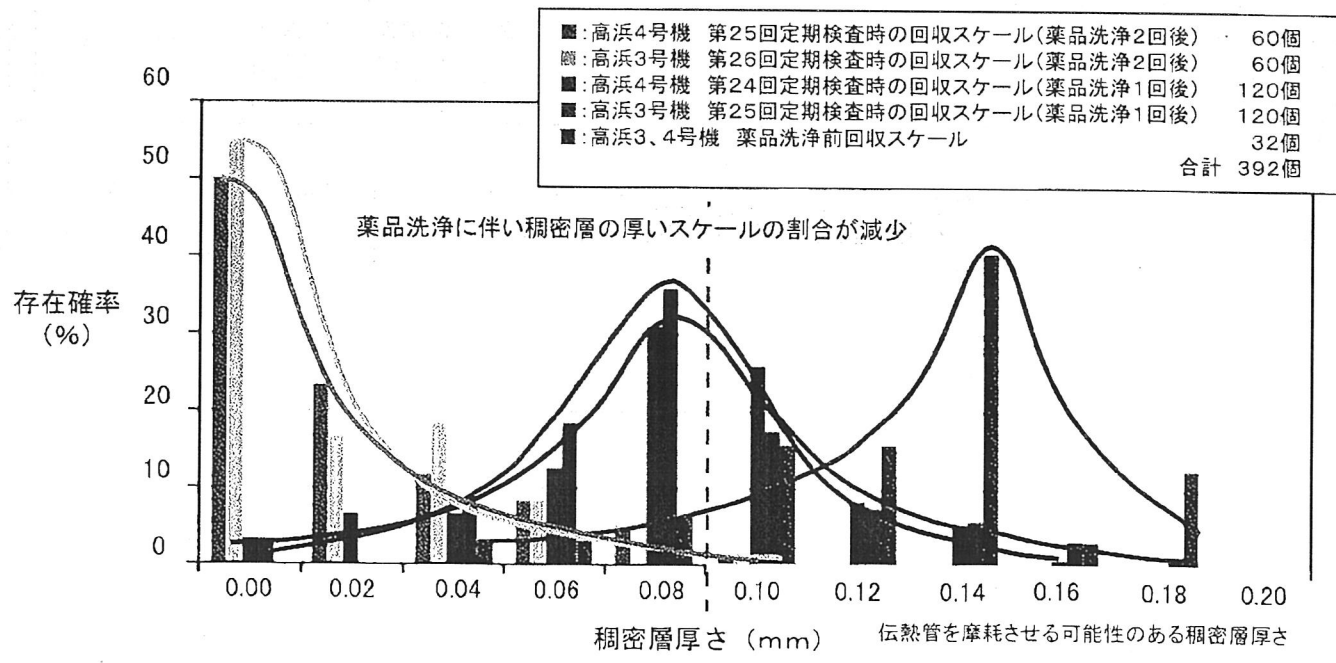
＜断面観察結果の例＞

前々回の定期検査 (第23回) から今回の定期検査 (第25回) までのスケールの稠密層厚さを比較した結果、洗浄実施に伴い稠密層が薄くなる傾向を確認。

また、伝熱管を摩耗させる可能性のある稠密層厚さ0.1mm以上のスケールの割合も大きく減少しており、薬品洗浄による脆弱化効果が得られていると評価。
