令和 6 年能登半島地震以降の  
志賀原子力発電所の現況について（3 月 25 日現在）

2024 年 3 月 25 日  
北陸電力株式会社  
北陸電力送配電株式会社

志賀原子力発電所  
前面の海面上での油膜確認の原因と対策

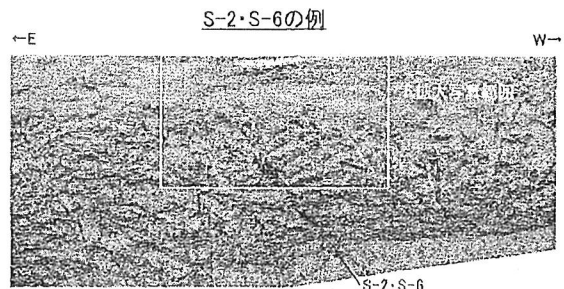
No.2トレンチ南面写真

S-2・S-6は安山岩直上のM1段丘堆積物(約12~13万年前に堆積した地層)に変位・変形を与えていない。

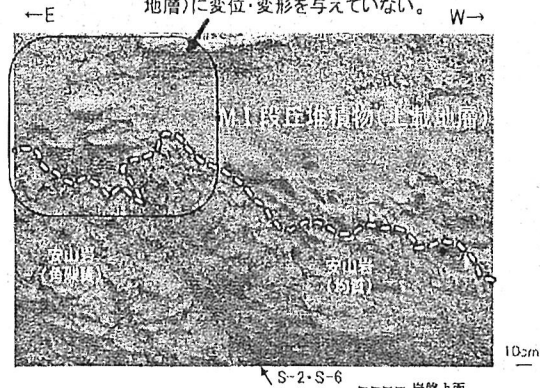
拡大写真

- ・今回の地震の後に、敷地内断層を露頭で直接確認した結果、今回の地震に伴って活動した痕跡(上載地層の変位変形、新たな割れ目やせん断面、地層の引きずり等)は認められない。
- ・よって、敷地内断層は活断層ではないとする評価に影響はない。

岩盤上面  
主せん断面

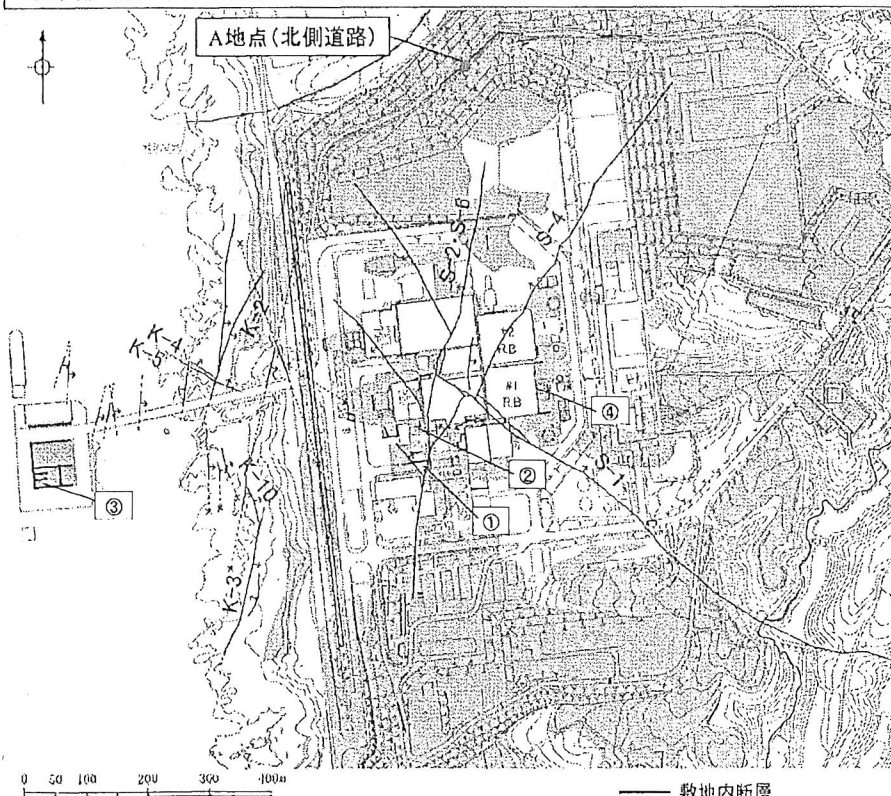
敷地地盤に生じた沈下・段差等の発生箇所

- ・敷地地盤には、盛土・埋戻土の範囲及び舗装部において、変状(段差等)が確認されている。これらの変状は、掘削調査により、表層のみに発生したもので深部の岩盤に連続しないことを確認しており、敷地内断層との関連はない。
- ・これらの変状は、地震に伴う盛土・埋戻土の揺すり込み沈下や地震力を受けた舗装の変形が原因と考えられる。
- ・重要施設は十分な支持性能を有する岩盤に直接支持されていることから、発電所施設の機能に影響をあたえるものではない。

- ①~④は1月5日プレスリリースでの報告箇所
- ①:1号機放水ビット防潮壁基礎
- ②:1号機補機冷却水連絡格納防潮壁基礎
- ③:物揚場
- ④:1号機高圧電源車使用箇所付近の道路

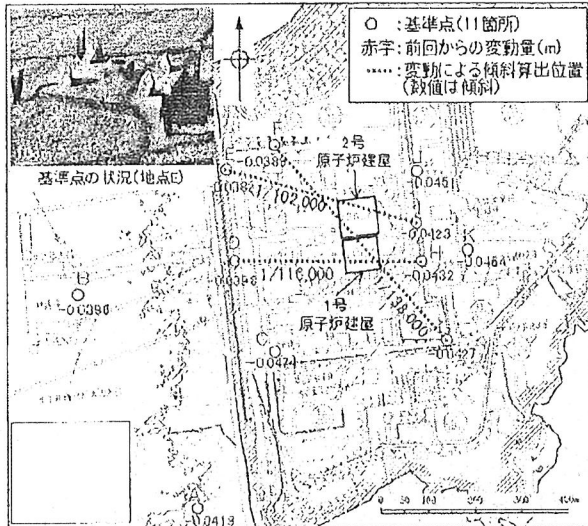
基準点位置の変動(上下方向)

- ・今回の地震による敷地地盤の変動量を測量※1した結果、上下方向では「平均 0.04mの沈降」、水平方向では「西南西方向に平均 0.12mの変動」が確認され、震源域周辺での大きな変動※2に比べ、発電所での変動量は小さいものであった。
- ・なお、原子炉建屋を挟んだ変動に伴う傾斜は1/100,000以下であり、審査ガイドの基準(1/2,000)を下回ることから、敷地地盤の変動による影響はない。

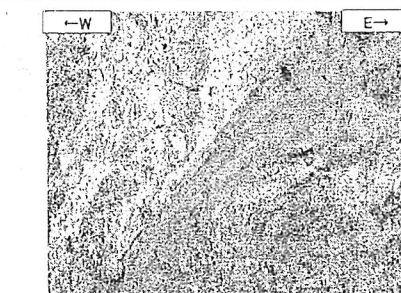
福浦断層A地点の地震後の状況

福浦断層の破砕部は密着しており、今回の地震に伴って活動した痕跡(新たな割れ目やせん断面、地層の引きずり等)は認められない。

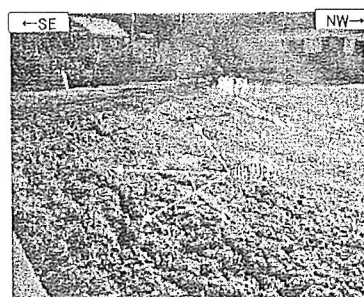
富来川南岸断層のB地点の地表の状況

断層付近に断続的な地表変状(地割れ、撓み等)が認められるが、当該地点は盛土地点であることを確認しており、富来川南岸断層に対応するかは明確に判断できない。

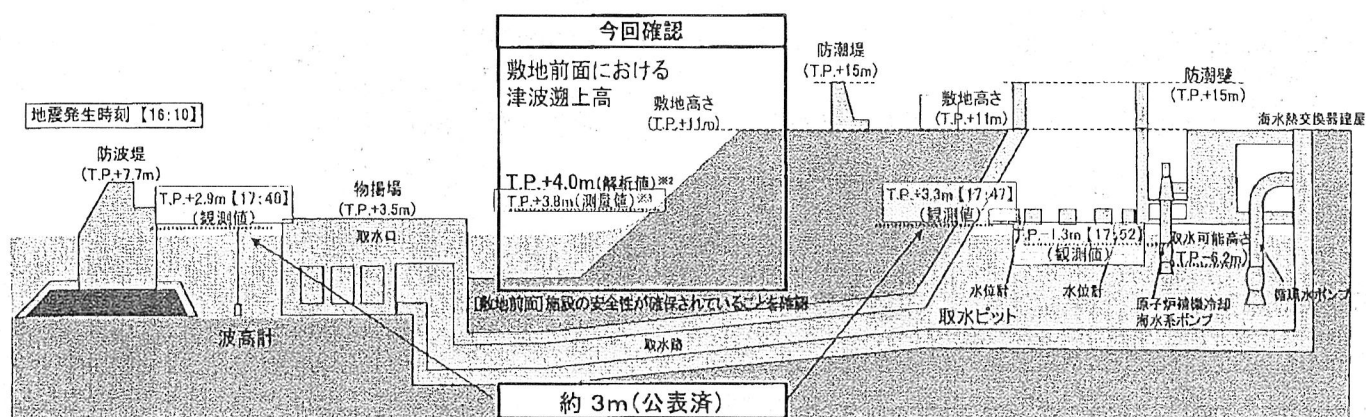
○今回新たに、「敷地前面における津波遡上高」について、他機関の波源モデルを用いた解析および痕跡調査を行った結果、約4mであることを確認した※1。

○発電所の敷地高さは 11m であり、今回の地震による津波に対する施設の安全性が確保されていることを確認した。

※2 解析値：他機関(国土地理院、2月29日)により公表された波源を用いて敷地前面の津波遡上高を計算(地殻変動量-4cm及び潮位を考慮)  
※3 観測値：敷地前面の漂着物の最大到達点を測算した値(今回の津波による痕跡高に对应すると想定)
