## 高浜発電所 1 号機の原子炉起動および調整運転の開始予定

2024 年 8 月 23 日  
関西電力株式会社

## 高浜発電所 1 号機 第 28 回定期検査の概要

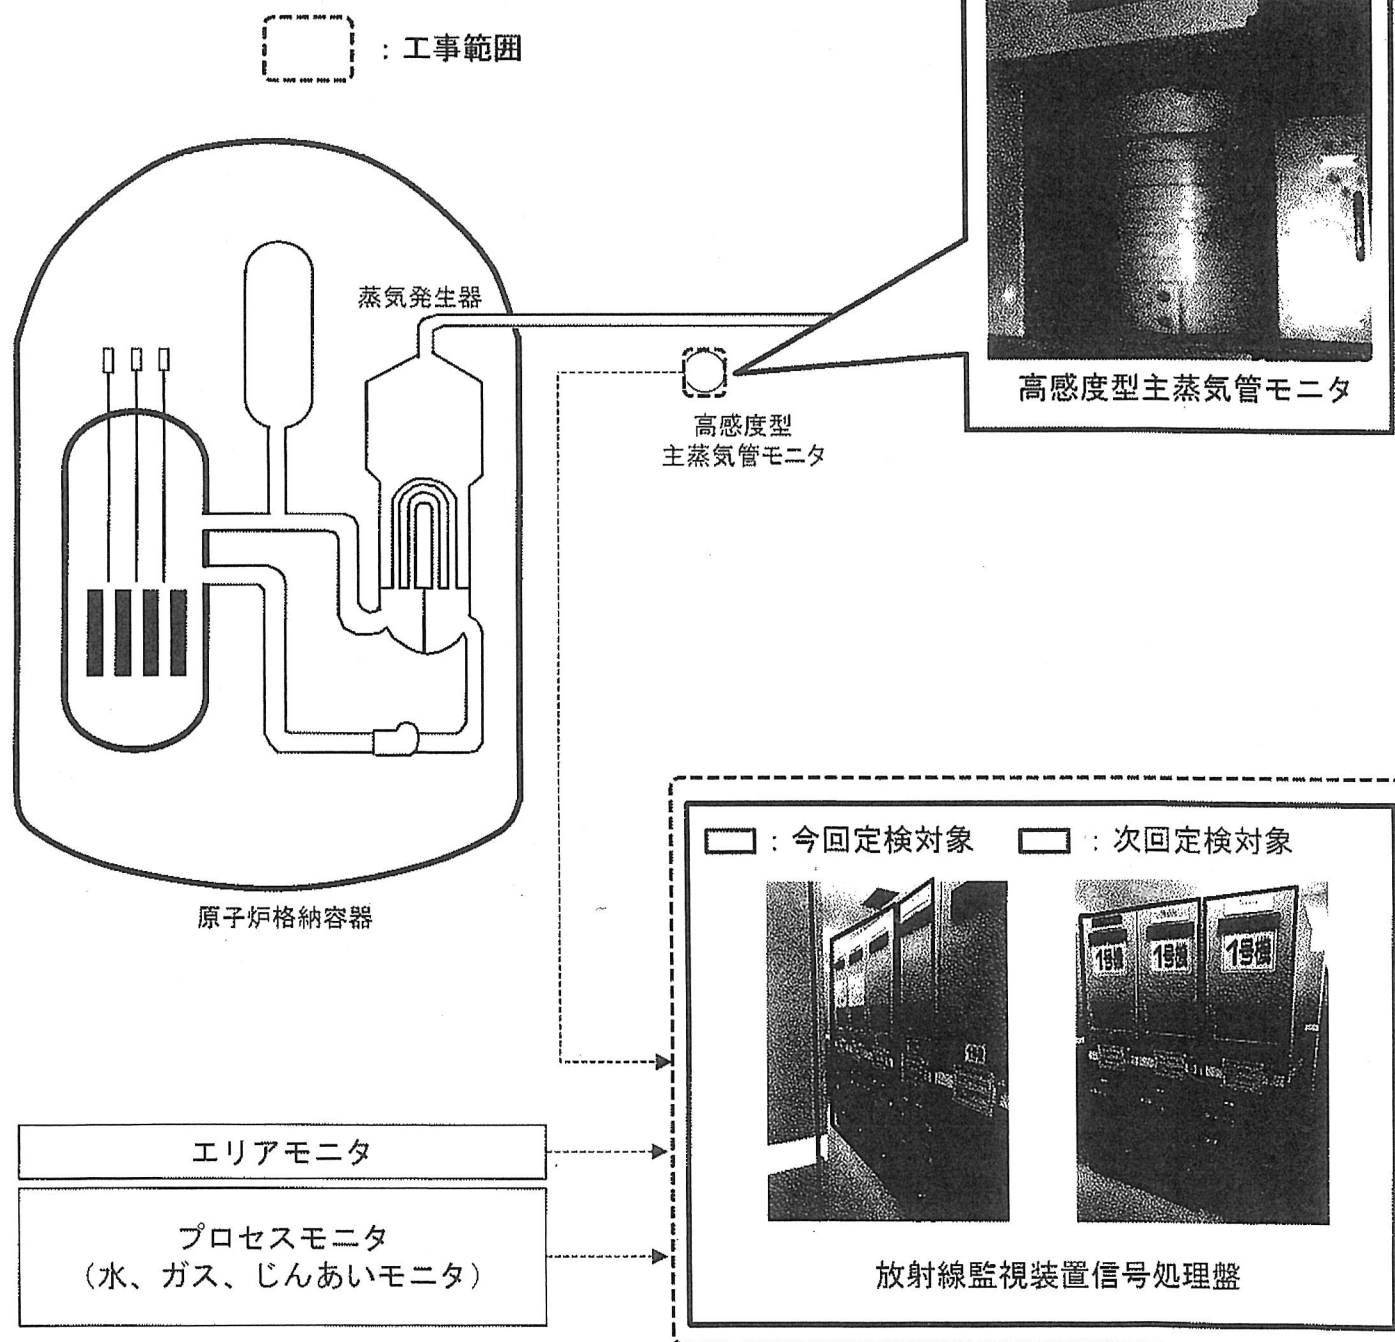
図－１ 高感度型主蒸気管モニタ他取替工事

電子部品の製造中止等に伴う保守性向上の観点から、放射線管理施設プロセスモニタリング設備のうち高感度型主蒸気管モニタ※<sup>1</sup>（３台）および同モニタが接続されている盤を含む放射線監視装置信号処理盤※<sup>2</sup>（２面）を取り替えました。

※１：蒸気発生器伝熱管から１次冷却材の漏えいが発生した場合に早期に検知すべく、主蒸気管での放射線量の上昇を高感度で検出するモニタ。（各蒸気発生器（計３台）の主蒸気管に１台ずつ設置）

※２：放射線量を計測するモニタから送られる電気信号を線量当量率等に変換し表示させる処理盤。

また、線量当量率等の上昇を検知した際には、警報を発信させる装置。

放射線監視装置信号処理盤は７面あり、残り５面は次回定検で取替予定。

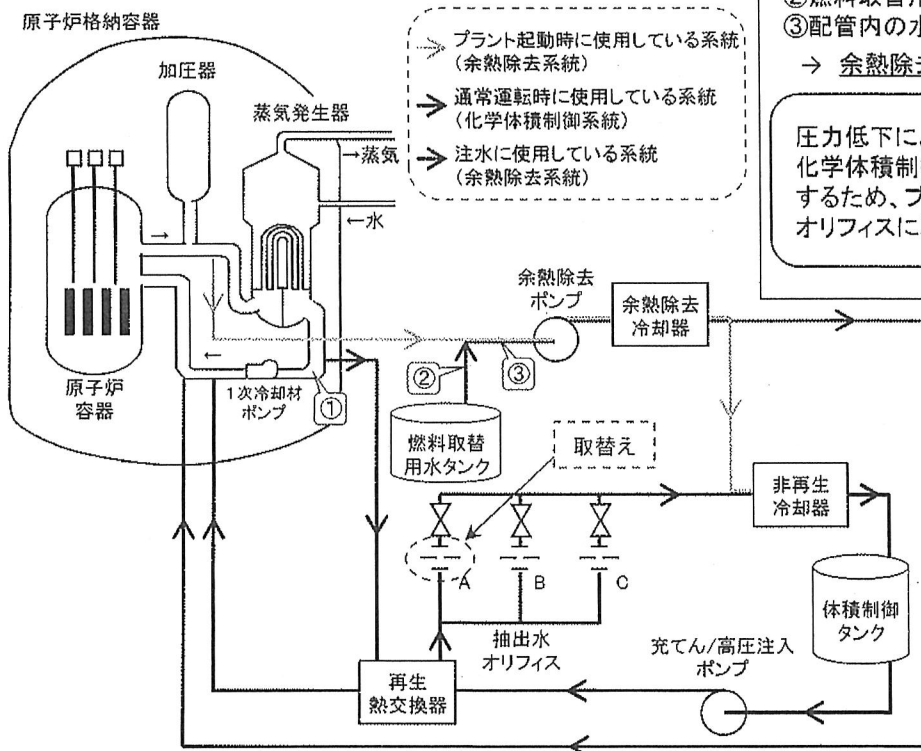
図-2 化学体積制御系統 抽出水オリフィス取替工事

余熱除去系統の信頼性向上の観点から、プラント起動時に化学体積制御系統を用いた1次冷却材系統(RCS)の圧力調整が実施できるよう、当該系統の抽出水オリフィスを口径の大きいものに取り替えました。

※米国原子力規制委員会が米国事業者に対し、「蒸気ボイドによる余熱除去ポンプ機能喪失問題」を通知したことを受け、国内においても原子力規制委員会および事業者が議論し、対策を講じる必要があると評価されました。

- ①プラント起動中にRCSからの漏えいが発生
  - ②燃料取替用水タンクからの注水を実施
  - ③配管内の水が圧力低下により沸騰
- 余熱除去ポンプが使用できなくなる可能性がある。

圧力低下により沸騰する可能性のある温度に達する前に、化学体積制御系統を用いた調整に切り替える運用に変更するため、プラント起動時の流量に対応した口径の抽出水オリフィスに取り替えた。

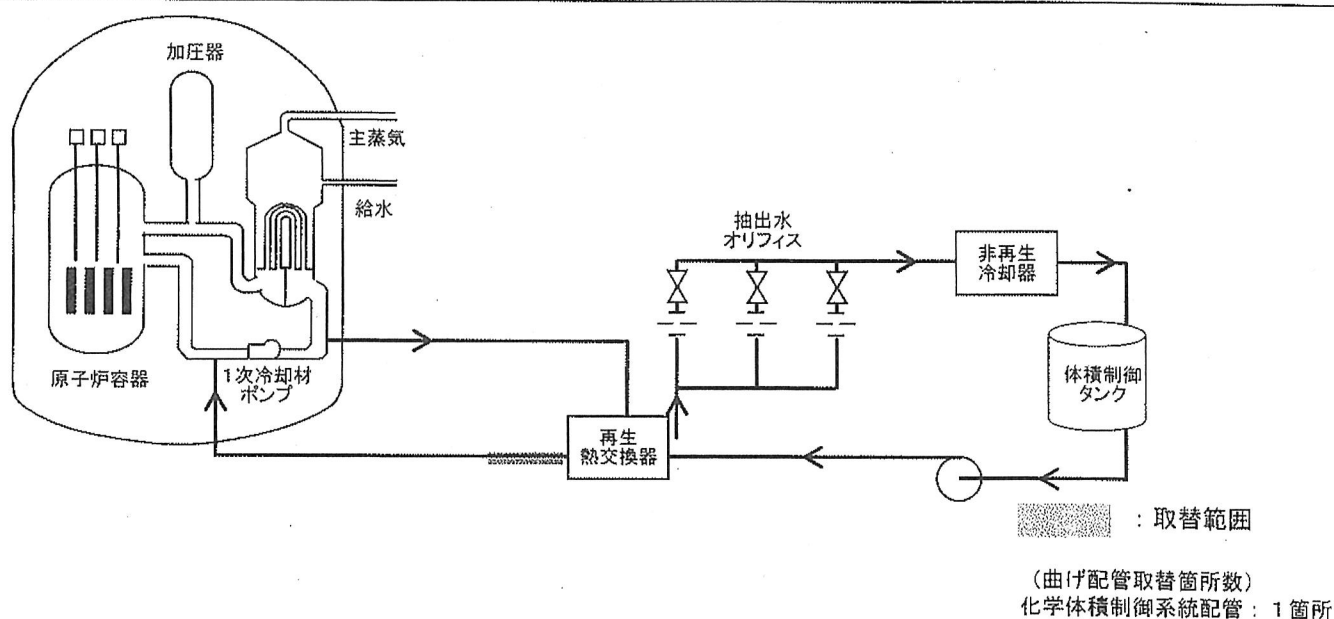
図-3 1次系強加工曲げ配管取替工事

国外BWRプラントにおいて、芯金を使用して曲げ加工した配管の内面で応力腐食割れが発生した事象を踏まえ、予防保全として、1次冷却材系統につながる曲げ配管のうち、芯金を使用して曲げ加工したものを、芯金を使用せずに曲げ加工した配管等に取り替えました。

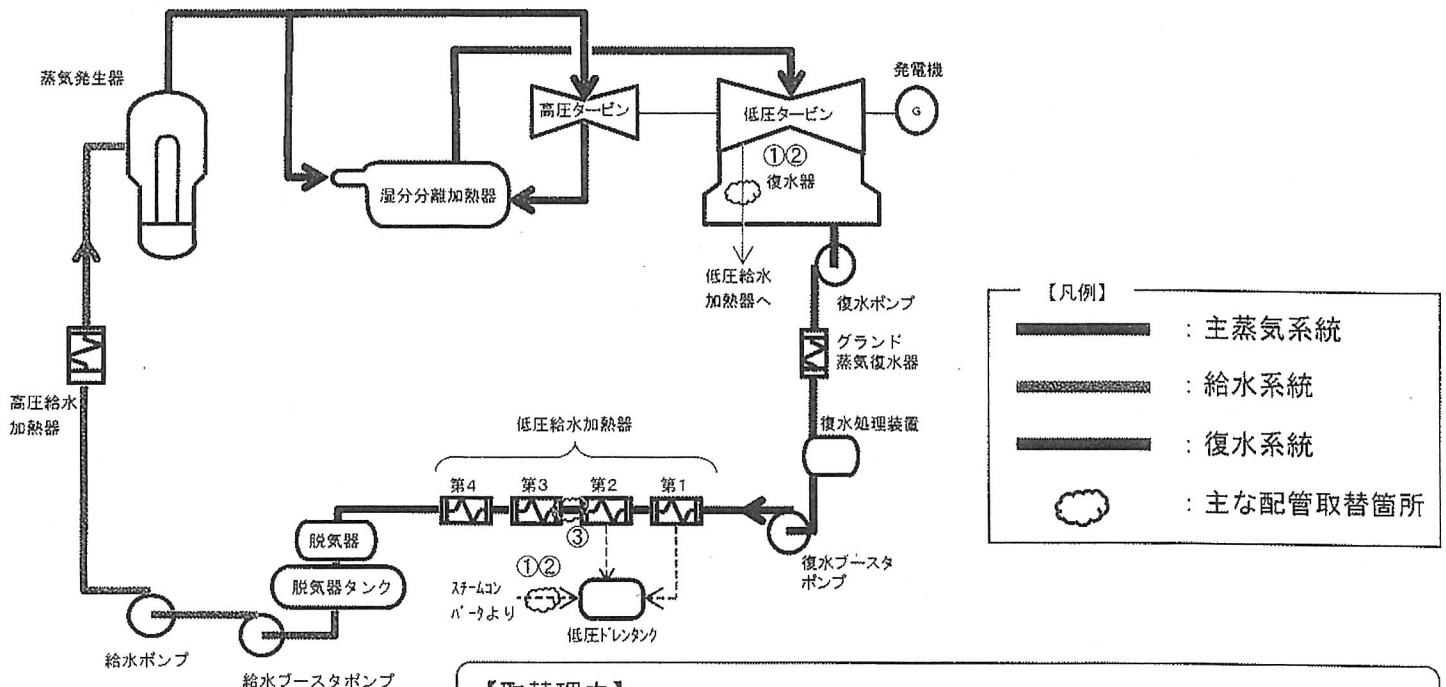
図-4 2次系配管の点検等

必要最小厚さを下回っている箇所、および次回定期検査までに必要最小厚さを下回る可能性があるとして評価された箇所はありませんでした。

過去の点検で減肉傾向が確認された部位7箇所、配管取替時の作業性を勘案した部位4箇所、および今後の保守性を考慮した部位3箇所の合計14箇所を耐食性に優れたステンレス鋼の配管に取り替えました。

- 過去の点検で減肉傾向が確認されているため計画的に取り替えた箇所
  - ・ 抽気系統 炭素鋼 ⇒ ステンレス鋼 1箇所
  - ・ ドレン系統 ステンレス鋼 ⇒ ステンレス鋼 6箇所
- 配管取替時の作業性を勘案して取り替えた箇所
  - ・ 抽気系統 炭素鋼 ⇒ ステンレス鋼 1箇所
  - ・ ドレン系統 ステンレス鋼 ⇒ ステンレス鋼 3箇所
- 今後の保守作業を考慮して取り替えた箇所
  - ・ 復水系統 炭素鋼 ⇒ ステンレス鋼 3箇所
