## 2/27時点の状況(水源)

●瑞浪市大湫町 共同水源・個人井戸・観測井の水位一覧

## 原因究明に対する地質調査の着眼点

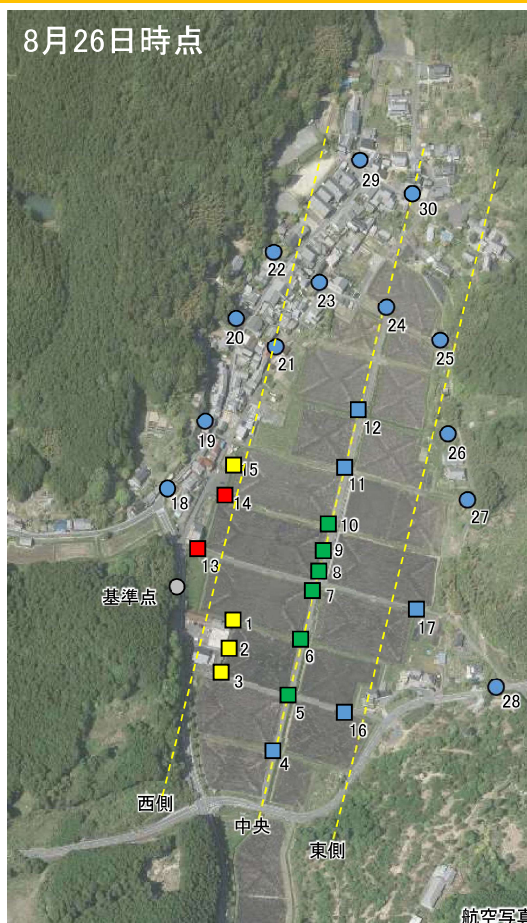
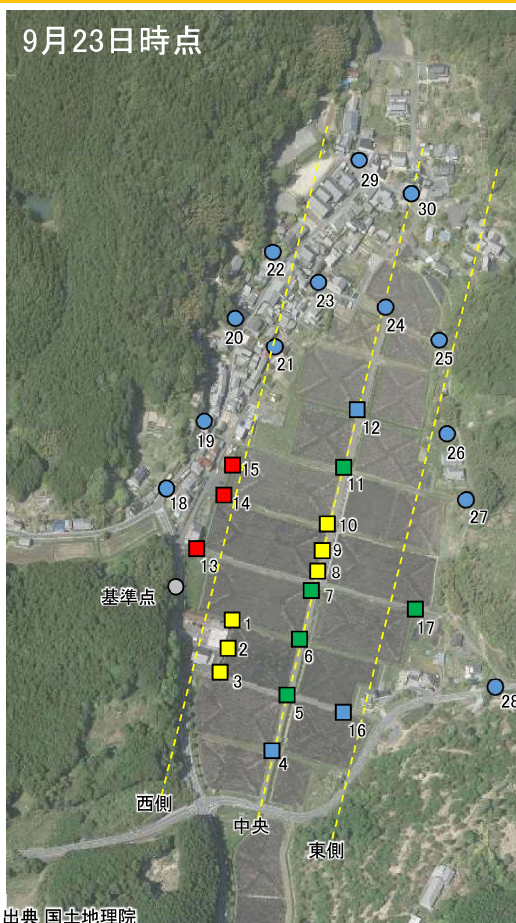
## 地表面測定結果

- ・ 前回審査会(8月26日)時点と比較すると、地表面の低下傾向が見られる地点については、引き続き地表面の低下が継続している。また、11番、17番にも低下傾向が見られた。
- ・ なお、集落のある西側、北側の周辺については、低下傾向は認められないものの、9月18日から家屋調査を開始しており、順次進めていく。
- ・ 今後も注意深く状況を確認していく。

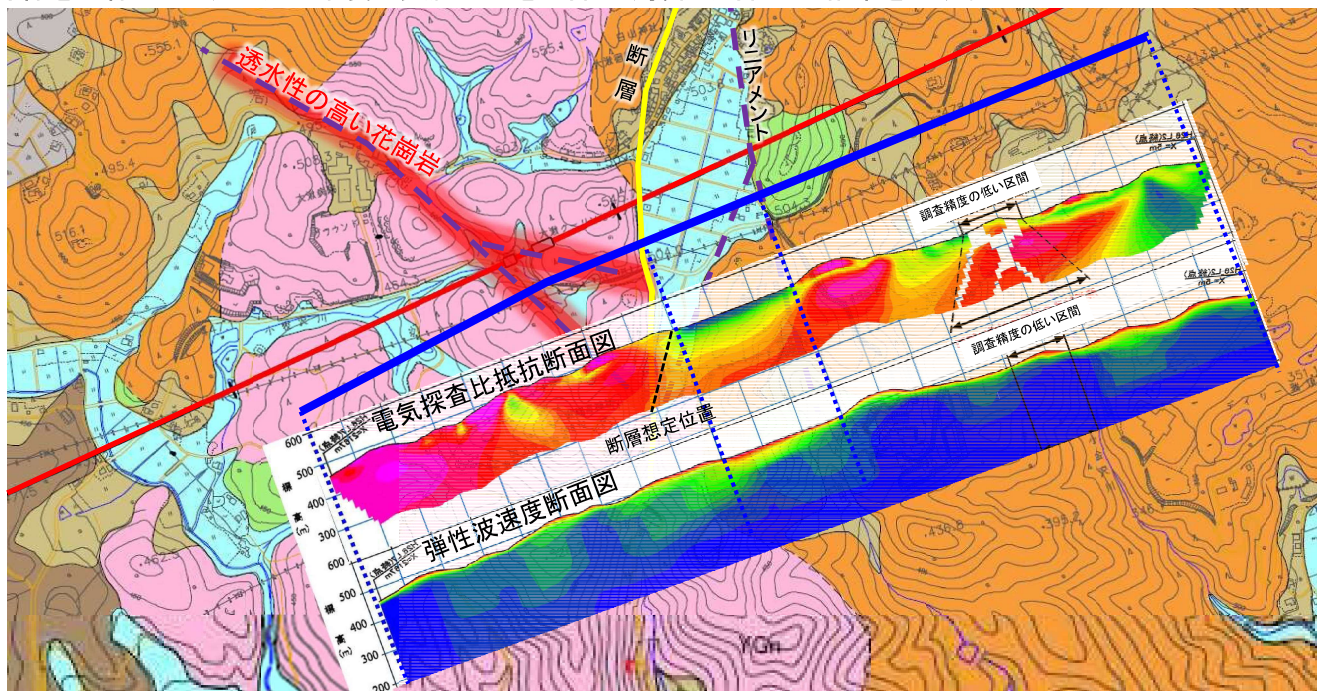
## 既往調査について(電気探査等)

- 大湫盆地西側は全体的に高比抵抗部になっている。弾性波速度の低下箇所はあるものの、いずれも今回のトンネル湧水発生区間との関係は明らかではなく、一測線のデータのみでは判断が難しい。
- 電気探査比抵抗、弾性波速度断面図から断層の存在が示唆されるが、詳細な位置、性状の把握は難しい。
- 大湫盆地は表層に厚い低比抵抗層があり、粘性土主体の大湫層分布と整合している。さらに下部においては、深さ方向で地質の性状が異なると考えられる。
